2022년 국도 43호선 3종 시설물 양촌교 등 39개 소  
정기안전점검용역

외관조사망도  
( 천둥 IC육교 )

수원국토관리사무소

(주)명성엔지니어링

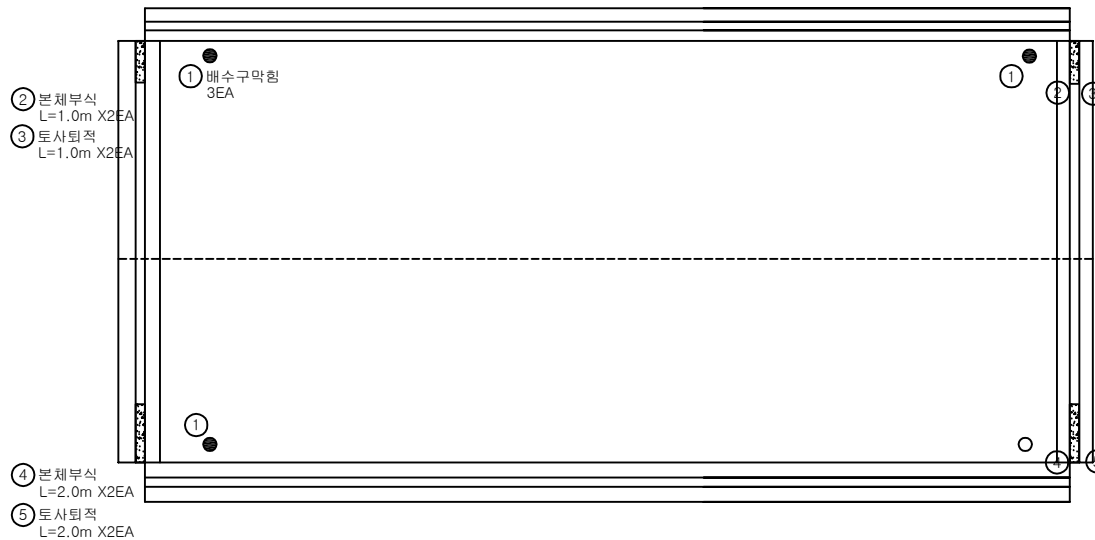
| | | | 천동IC육교 바닥판상면 S1 |

| 번호 | 발생<br>년도 | 부재 | 손상내용 | 손상현황 | | | | | | | 비 고 |
|---|---|---|---|---|---|---|---|---|---|---|---|
| 1 | 22년 | 배수시설 | 배수구막힘 | | | | 1.00 | EA | 3 | 3.00 | |
| 2 | 22년 | 신축이음 | 본체부식 | | 1.0 | | 1.00 | m | 2 | 2.00 | |
| 3 | 22년 | 신축이음 | 토사된적 | | 1.0 | | 1.00 | m | 2 | 2.00 | |
| 4 | 22년 | 신축이음 | 본체부식 | | 2.0 | | 2.00 | m | 2 | 4.00 | |
| 5 | 22년 | 신축이음 | 토사된적 | | 2.0 | | 2.00 | m | 2 | 4.00 | |

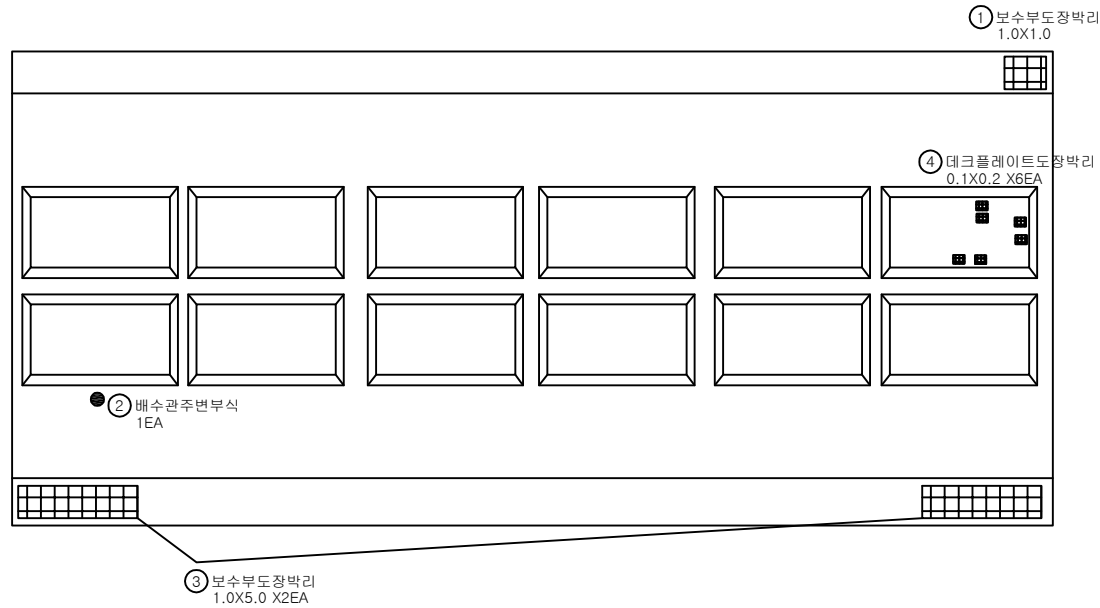
| | | | 천동IC육교 바닥판하면 S1 |

| 번호 | 발생<br>년도 | 부재 | 손상내용 | 손상현황 | | | | | | | 비고 |
|---|---|---|---|---|---|---|---|---|---|---|---|
| 1 | 22년 | 바닥판하면 | 보수부도장박리 | | 1.0 | 1.0 | 1.00 | m <sup>2</sup> | 1 | 1.00 | |
| 2 | 22년 | 배수시설 | 배수관주변부식 | | | | 1.00 | EA | 1 | 1.00 | |
| 3 | 22년 | 바닥판하면 | 보수부도장박리 | | 1.0 | 5.0 | 5.00 | m <sup>2</sup> | 2 | 10.00 | |
| 4 | 22년 | 바닥판하면 | 데크플레이트도장박리 | | 0.1 | 0.2 | 0.02 | m <sup>2</sup> | 6 | 0.12 | |

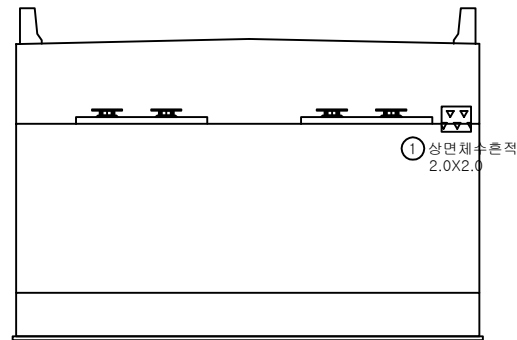
| 누수, 습윤부 | 낙하 | 퇴적물 | 도면명<br>천동 IC육교 가로보 S1 |

| 번호 | 발생<br>년도 | 부재 | 손상내용 | 손상현황 | | | | | | | 비 고 |
|---|---|---|---|---|---|---|---|---|---|---|---|
| 1 | 22년 | 교대 | 상면체수흔적 | | 2.0 | 2.0 | 4.00 | m <sup>2</sup> | 1 | 4.00 | |

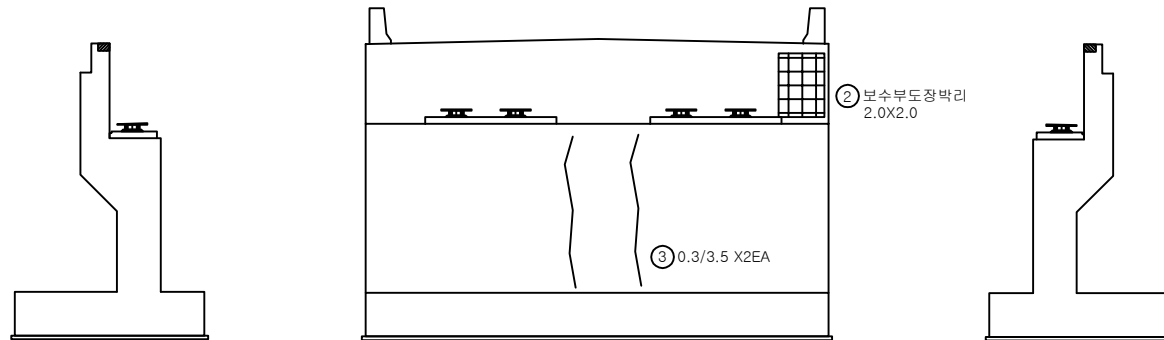
| | 누수, 습윤부 | | 녹탄 | | 탈락물 | 도면명 | 천동IC육교 교대 A1 |

| 번호 | 발생<br>년도 | 부재 | 손상내용 | 손상현황 | | | | | | | 비 고 |
|---|---|---|---|---|---|---|---|---|---|---|---|
| 1 | 22년 | 교량받침 | 받침콘크리트균열 | 0.2 | 0.3 | | 0.30 | m | 1 | 0.30 | |
| 2 | 22년 | 교대 | 보수부도장박리 | | 2.0 | 2.0 | 4.00 | m <sup>2</sup> | 1 | 4.00 | |
| 3 | 22년 | 교대 | 균열 | 0.3 | 3.5 | | 3.50 | m | 2 | 7.00 | |
| 4 | 22년 | 교량받침 | 받침콘크리트균열 | 0.2 | 0.5 | | 0.50 | m | 1 | 0.50 | |
| 5 | 22년 | 교량받침 | 받침콘크리트균열 | 0.2 | 0.5 | | 0.50 | m | 2 | 1.00 | |
