2022년 국도43호선 3종시설물 양촌교 등 39개소  
정기안전점검용역

외관조사망도  
( 신곡교 )

수원국토관리사무소

(주)명성엔지니어링

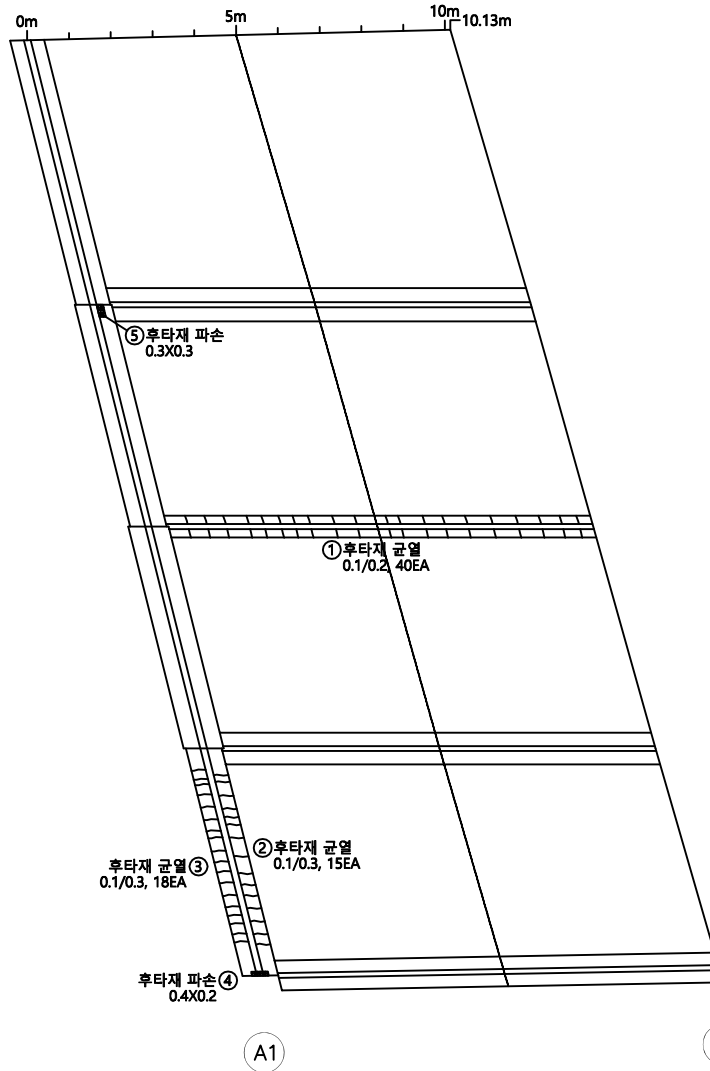
| 도 면 명 | 신곡교 바닥판상면S1 |

| 번<br>호 | 발생<br>년도 | 부재 | 손상내용 | 손상현황 | | | | | | | 비 고 |
|---|---|---|---|---|---|---|---|---|---|---|---|
| 1 | 20년 | 신축이음 | 후타재 균열 | 0.1 | 0.2 | - | 0.20 | m | 40 | 8.00 | |
| 2 | 20년 | 신축이음 | 후타재 균열 | 0.1 | 0.3 | - | 0.30 | m | 15 | 4.50 | |
| 3 | 20년 | 신축이음 | 후타재 균열 | 0.1 | 0.3 | - | 5.40 | m | 18 | 5.40 | |
| 4 | 20년 | 신축이음 | 후타재 파손 | - | 0.4 | 0.2 | 0.08 | m² | 1 | 0.08 | |
| 5 | 20년 | 신축이음 | 후타재 파손 | - | 0.3 | 0.3 | 0.09 | m² | 1 | 0.09 | |

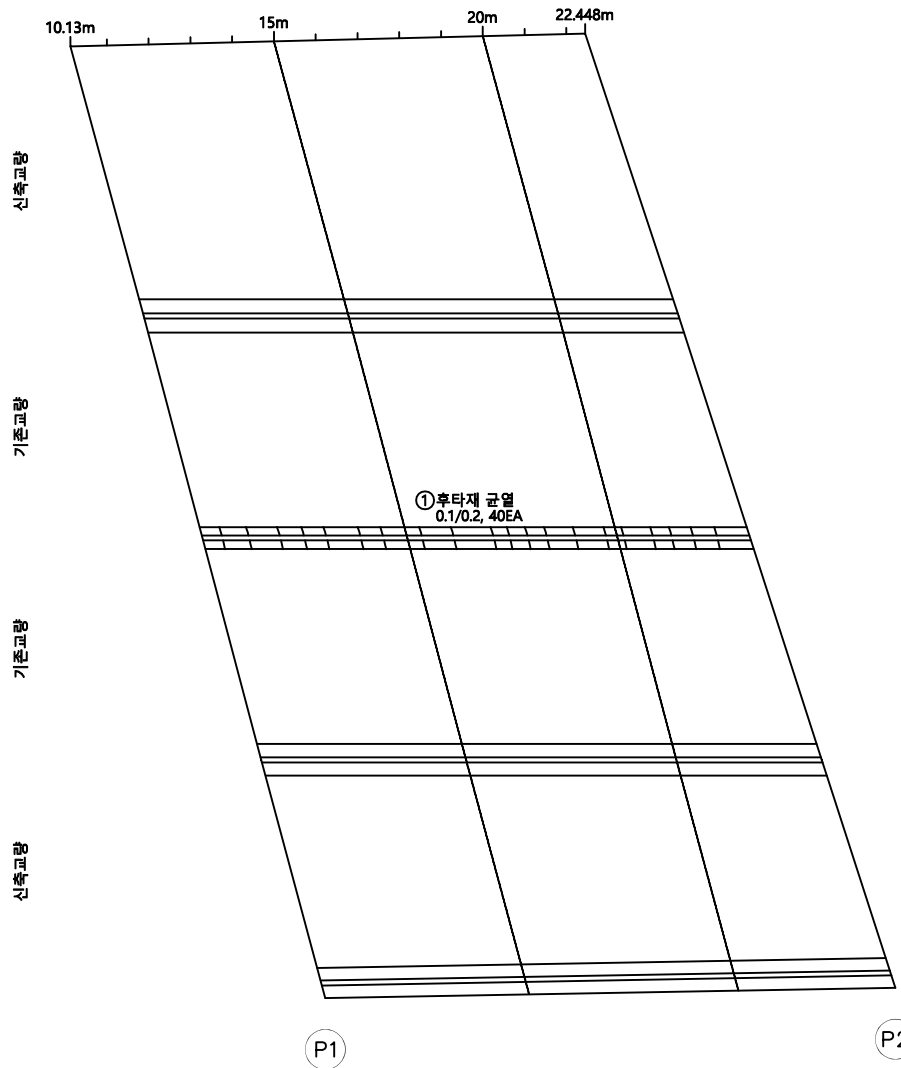
| 도 면 명 | 신곡교 바닥판상면S2 |

| 번호 | 발생<br>년도 | 부재 | 손상내용 | 손상현황 | | | | | | | 비 고 |
|---|---|---|---|---|---|---|---|---|---|---|---|
| 1 | 20년 | 신축이음 | 후타재 균열 | 0.1 | 0.2 | - | 0.20 | m | 40 | 8.00 | |

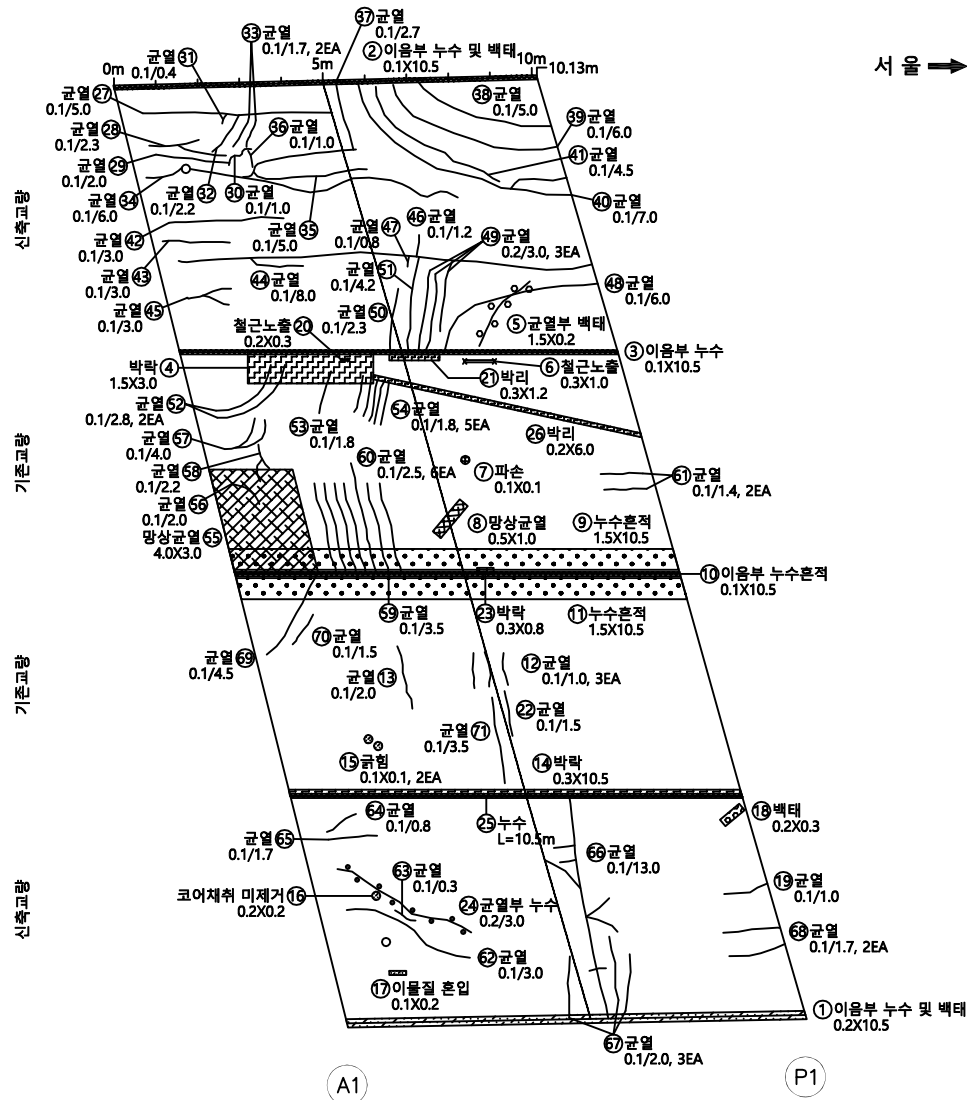
| 도면명 | 신곡교 바닥판하면S1 (2/2) |

| 번호 | 발생<br>년도 | 부재 | 손상내용 | 손상현황 | | | | | | | 비 고 |
|---|---|---|---|---|---|---|---|---|---|---|---|
| 41 | 20년 | 바닥판 | 균열 | 0.1 | 4.5 | - | 4.50 | m | 1 | 4.50 | |
| 42 | 20년 | 바닥판 | 균열 | 0.1 | 3.0 | - | 3.00 | m | 1 | 3.00 | |
| 43 | 20년 | 바닥판 | 균열 | 0.1 | 3.0 | - | 3.00 | m | 1 | 3.00 | |
| 44 | 20년 | 바닥판 | 균열 | 0.1 | 8.0 | - | 8.00 | m | 1 | 8.00 | |
| 45 | 20년 | 바닥판 | 균열 | 0.1 | 3.0 | - | 3.00 | m | 1 | 3.00 | |
| 46 | 20년 | 바닥판 | 균열 | 0.1 | 1.2 | - | 1.20 | m | 1 | 1.20 | |
| 47 | 20년 | 바닥판 | 균열 | 0.1 | 0.8 | - | 0.80 | m | 1 | 0.80 | |
| 48 | 20년 | 바닥판 | 균열 | 0.1 | 6.0 | - | 6.00 | m | 1 | 6.00 | |
| 49 | 20년 | 바닥판 | 균열 | 0.2 | 3.0 | - | 3.00 | m | 3 | 9.00 | |
| 50 | 20년 | 바닥판 | 균열 | 0.1 | 2.3 | - | 2.30 | m | 1 | 2.30 | |
| 51 | 20년 | 바닥판 | 균열 | 0.1 | 4.2 | - | 4.20 | m | 1 | 4.20 | |
| 52 | 20년 | 바닥판 | 균열 | 0.1 | 2.8 | - | 2.80 | m | 2 | 5.60 | |
| 53 | 20년 | 바닥판 | 균열 | 0.1 | 1.8 | - | 1.80 | m | 1 | 1.80 | |
| 54 | 20년 | 바닥판 | 균열 | 0.1 | 1.8 | - | 1.80 | m | 5 | 9.00 | |
| 55 | 20년 | 바닥판 | 망상균열 | - | 4.0 | 3.0 | 12.00 | m² | 1 | 12.00 | |

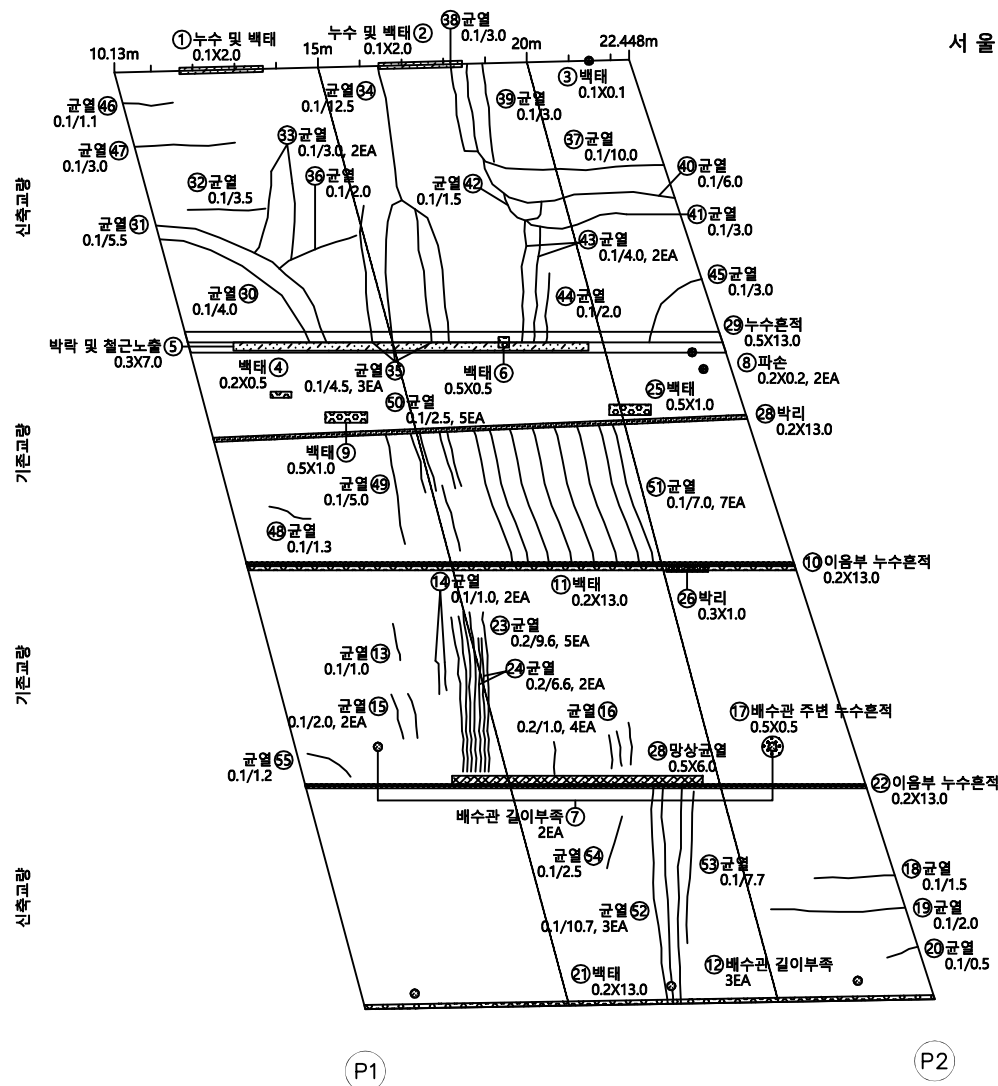
| 도면명 | 신곡교 바닥판하면S2 (1/2) |

| 번호 | 발생<br>년도 | 부재 | 손상내용 | 손상현황 | | | | | | | 비 고 |
|---|---|---|---|---|---|---|---|---|---|---|---|
| 1 | 11년 | 바닥판 | 누수 및 백태 | - | 0.1 | 2.0 | 0.20 | m³ | 1 | 0.20 | |
| 2 | 11년 | 바닥판 | 누수 및 백태 | - | 0.1 | 2.0 | 0.20 | m³ | 1 | 0.20 | |
| 3 | 11년 | 바닥판 | 백태 | - | 0.1 | 0.1 | 0.01 | m³ | 1 | 0.01 | |
| 4 | 11년 | 바닥판 | 백태 | - | 0.2 | 0.5 | 0.10 | m³ | 1 | 0.10 | |
| 5 | 11년 | 바닥판 | 박락 및 철근노출 | - | 0.3 | 7.0 | 2.10 | m³ | 1 | 2.10 | |
| 6 | 11년 | 바닥판 | 백태 | - | 0.5 | 0.5 | 0.25 | m³ | 1 | 0.25 | |
| 7 | 11년 | 배수시설 | 배수관 길이부족 | - | - | - | 1.00 | EA | 2 | 2.00 | |
| 8 | 11년 | 바닥판 | 파손 | - | 0.2 | 0.2 | 0.04 | m³ | 2 | 0.08 | |
| 9 | 11년 | 바닥판 | 백태 | - | 0.5 | 1.0 | 0.50 | m³ | 1 | 0.50 | |
| 10 | 11년 | 바닥판 | 이음부 누수흔적 | - | 0.2 | 13.0 | 2.60 | m³ | 1 | 2.60 | |
| 11 | 11년 | 바닥판 | 백태 | - | 0.2 | 13.0 | 2.60 | m³ | 1 | 2.60 | |
| 12 | 11년 | 배수시설 | 배수관 길이부족 | - | - | - | 1.00 | EA | 3 | 3.00 | |
| 13 | 11년 | 바닥판 | 균열 | 0.2 | 1.0 | - | 1.00 | m | 1 | 1.00 | |
| 14 | 11년 | 바닥판 | 균열 | 0.1 | 1.0 | - | 1.00 | m | 2 | 2.00 | |
| 15 | 11년 | 바닥판 | 균열 | 0.2 | 2.0 | - | 2.00 | m | 2 | 4.00 | |
| 16 | 11년 | 바닥판 | 균열 | 0.2 | 1.0 | - | 1.00 | m | 4 | 4.00 | |
| 17 | 11년 | 바닥판 | 배수관 주변 누수흔적 | - | 0.5 | 0.5 | 0.25 | m³ | 1 | 0.25 | |

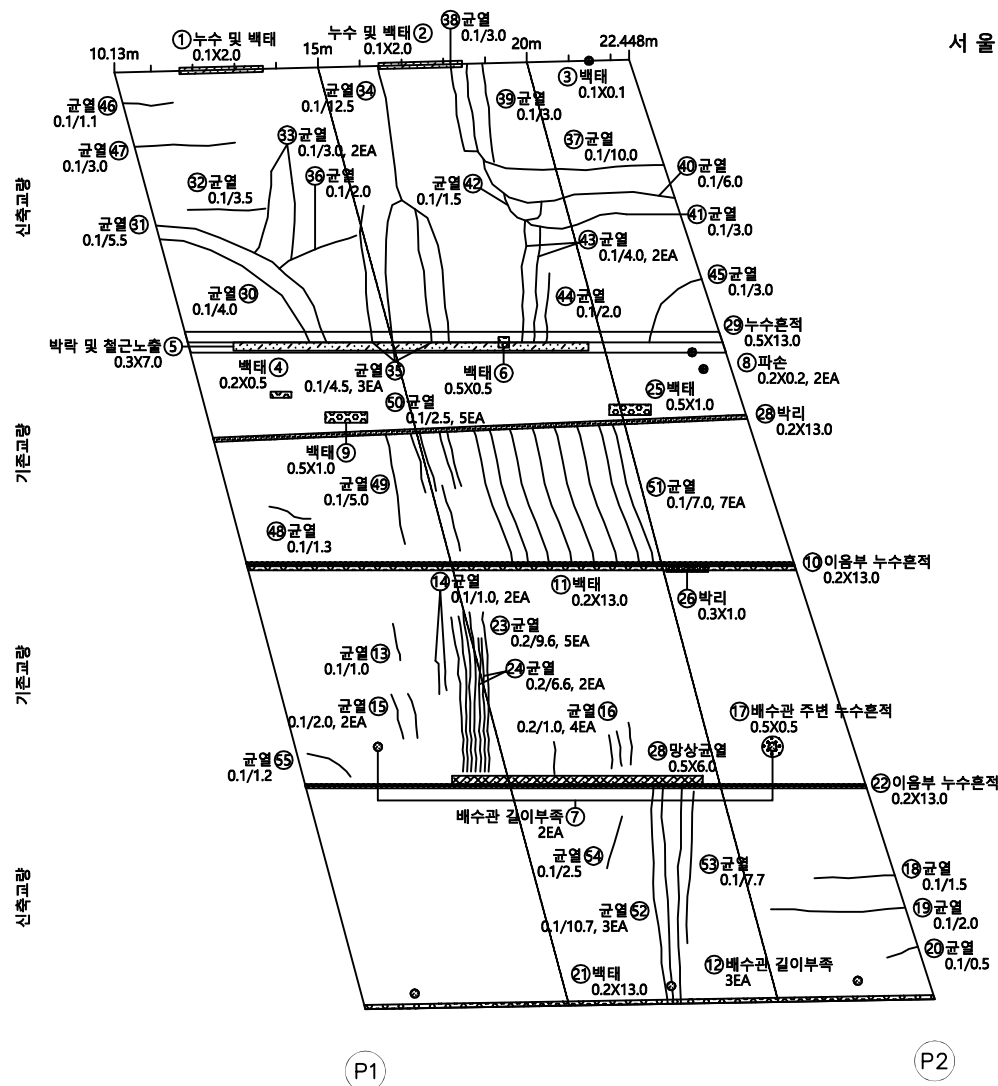
| 도 면 명 | 신곡교 바닥판하면S2 (2/2) |

| 번호 | 발생<br>년도 | 부재 | 손상내용 | 손상현황 | | | | | | | 비 고 |
|---|---|---|---|---|---|---|---|---|---|---|---|
| 41 | 20년 | 바닥판 | 균열 | 0.1 | 3.0 | - | 3.00 | m | 1 | 3.00 | |
| 42 | 20년 | 바닥판 | 균열 | 0.1 | 1.5 | - | 1.50 | m | 1 | 1.50 | |
| 43 | 20년 | 바닥판 | 균열 | 0.1 | 4.0 | - | 4.00 | m | 2 | 8.00 | |
| 44 | 20년 | 바닥판 | 균열 | 0.1 | 2.0 | - | 2.00 | m | 1 | 2.00 | |
| 45 | 20년 | 바닥판 | 균열 | 0.1 | 3.0 | - | 3.00 | m | 1 | 3.00 | |
| 46 | 20년 | 바닥판 | 균열 | 0.1 | 1.1 | - | 1.10 | m | 1 | 1.10 | |
| 47 | 20년 | 바닥판 | 균열 | 0.1 | 3.0 | - | 3.00 | m | 1 | 3.00 | |
| 48 | 20년 | 바닥판 | 균열 | 0.1 | 1.3 | - | 1.30 | m | 1 | 1.30 | |
| 49 | 20년 | 바닥판 | 균열 | 0.1 | 5.0 | - | 5.00 | m | 1 | 5.00 | |
| 50 | 20년 | 바닥판 | 균열 | 0.1 | 2.5 | - | 2.50 | m | 5 | 12.50 | |
| 51 | 20년 | 바닥판 | 균열 | 0.1 | 7.0 | - | 7.00 | m | 7 | 49.00 | |
| 52 | 20년 | 바닥판 | 균열 | 0.1 | 10.7 | - | 10.70 | m | 3 | 32.10 | |
| 53 | 20년 | 바닥판 | 균열 | 0.1 | 7.7 | - | 7.70 | m | 1 | 7.70 | |
| 54 | 20년 | 바닥판 | 균열 | 0.1 | 2.5 | - | 2.50 | m | 1 | 2.50 | |
| 55 | 20년 | 바닥판 | 균열 | 0.1 | 1.2 | - | 1.20 | m | 1 | 1.20 | |

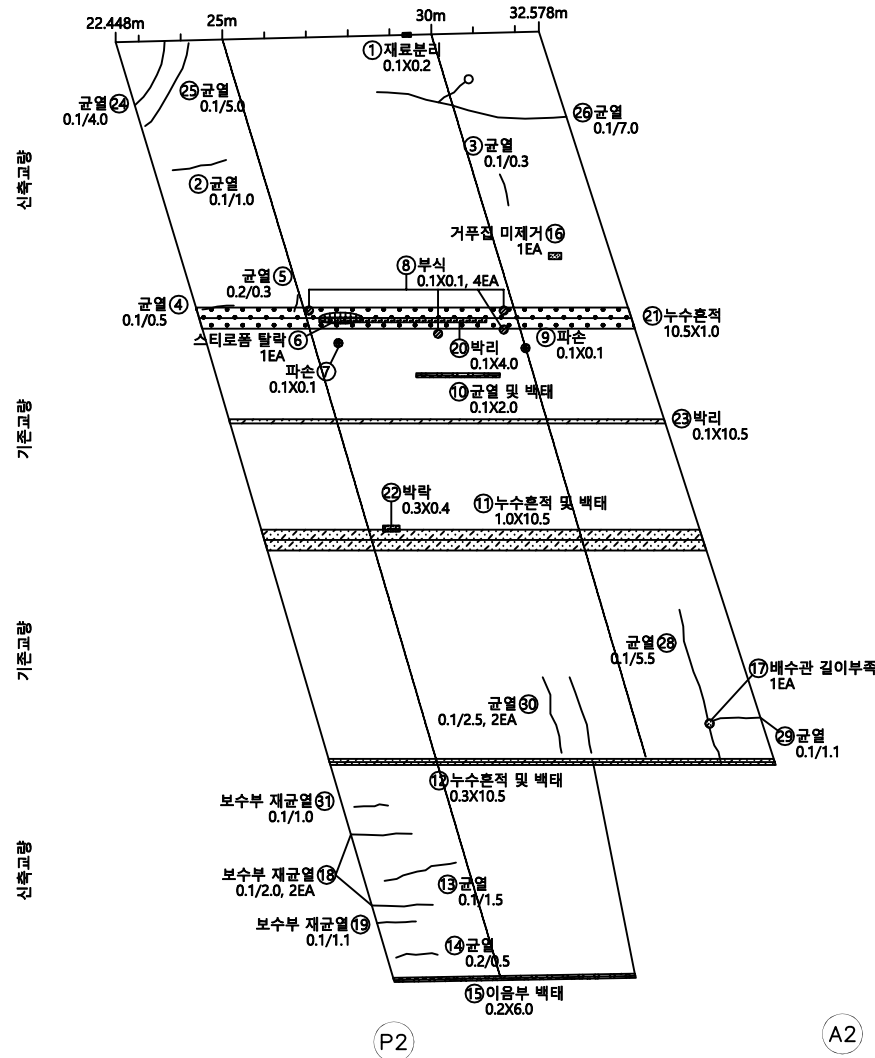
| 도면명 | 신곡교 바닥판하면S3 |

| 번호 | 발생<br>년도 | 부재 | 손상내용 | 손상현황 | | | | | | | 비고 |
|---|---|---|---|---|---|---|---|---|---|---|---|
| 1 | 11년 | 바닥판 | 재료분리 | - | 0.1 | 0.2 | 0.02 | m³ | 1 | 0.02 | |
| 2 | 11년 | 바닥판 | 균열 | 0.1 | 1.0 | - | 1.00 | m | 1 | 1.00 | |
| 3 | 11년 | 바닥판 | 균열 | 0.1 | 0.3 | - | 0.30 | m | 1 | 0.30 | |
| 4 | 11년 | 바닥판 | 균열 | 0.1 | 0.5 | - | 0.50 | m | 1 | 0.50 | |
| 5 | 11년 | 바닥판 | 균열 | 0.2 | 0.3 | - | 0.30 | m | 1 | 0.30 | |
| 6 | 11년 | 바닥판 | 스티로폼 탈락 | - | - | - | 1.00 | EA | 1 | 1.00 | |
| 7 | 11년 | 바닥판 | 파손 | - | 0.1 | 0.1 | 0.01 | m³ | 1 | 0.01 | |
| 8 | 11년 | 바닥판 | 부식 | - | 0.1 | 0.1 | 0.01 | m³ | 4 | 0.04 | |
| 9 | 11년 | 바닥판 | 파손 | - | 0.1 | 0.1 | 0.01 | m³ | 1 | 0.01 | |
| 10 | 11년 | 바닥판 | 균열 및 백태 | - | 0.1 | 2.0 | 0.20 | m³ | 1 | 0.20 | |
| 11 | 11년 | 바닥판 | 누수흔적 및 백태 | - | 1.0 | 10.5 | 10.50 | m³ | 1 | 10.50 | |
| 12 | 11년 | 바닥판 | 누수흔적 및 백태 | - | 0.3 | 10.5 | 3.15 | m³ | 1 | 3.15 | |
| 13 | 11년 | 바닥판 | 균열 | 0.1 | 1.5 | - | 1.50 | m | 1 | 1.50 | |
| 14 | 11년 | 바닥판 | 균열 | 0.2 | 0.5 | - | 0.50 | m | 1 | 0.50 | |
| 15 | 11년 | 바닥판 | 이용부 백태 | - | 0.2 | 6.0 | 1.20 | m³ | 1 | 1.20 | |
| 16 | 11년 | 바닥판 | 거푸집 미제거 | - | - | - | 1.00 | EA | 1 | 1.00 | |
| 17 | 16년 | 배수시설 | 배수관 길이부족 | - | - | - | 1.00 | EA | 1 | 1.00 | |
| 18 | 20년 | 바닥판 | 보수부 재균열 | 0.1 | 2.0 | - | 2.00 | m | 2 | 4.00 | |
| 19 | 20년 | 바닥판 | 보수부 재균열 | 0.1 | 1.1 | - | 1.10 | m | 1 | 1.10 | |
| 20 | 20년 | 바닥판 | 박리 | - | 0.1 | 4.0 | 0.40 | m³ | 1 | 0.40 | |
| 21 | 20년 | 바닥판 | 누수흔적 | - | 10.5 | 1.0 | 10.50 | m³ | 1 | 10.50 | |
| 22 | 20년 | 바닥판 | 박리 | - | 0.3 | 0.4 | 0.12 | m³ | 1 | 0.12 | |
| 23 | 20년 | 바닥판 | 박리 | - | 0.1 | 10.5 | 1.05 | m³ | 1 | 1.05 | |
