2022년 국도43호선 3종시설물 양촌교 등 39개소  
정기안전점검용역

외관조사망도  
(향산1교)

수원국토관리사무소

(주)명성엔지니어링

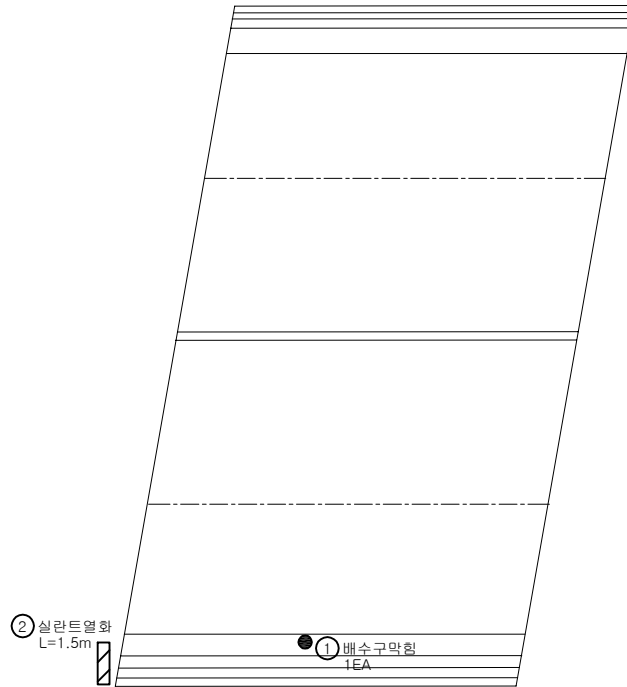
| | | | | | | 향산 1교 바닥판상면 S1 |

| 번호 | 발생<br>년도 | 부재 | 손상내용 | 손상현황 | | | | | | | 비 고 |
|---|---|---|---|---|---|---|---|---|---|---|---|
| 1 | 22년 | 배수시설 | 배수구막힘 | | | | 1.00 | EA | 1 | 1.00 | |
| 2 | 22년 | 방호벽 | 실란트열화 | | 1.5 | | 1.50 | m | 1 | 1.50 | |

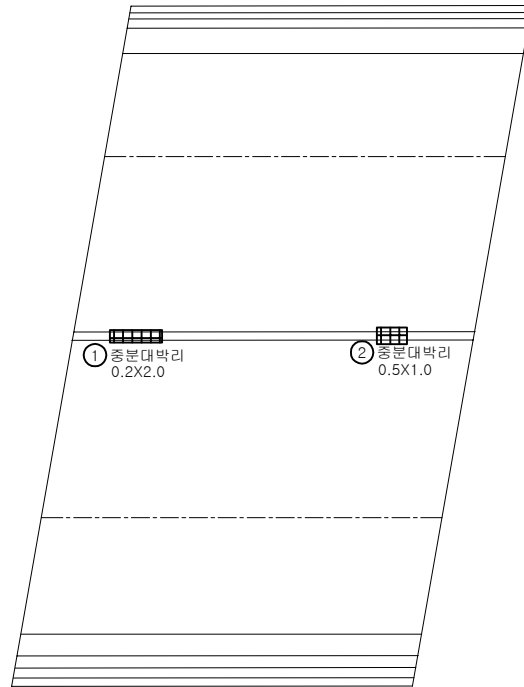
| | | | | | | 향산 1교 바닥판상면 S2 |

| 번호 | 발생<br>년도 | 부재 | 손상내용 | 손상현황 | | | | | | | 비고 |
|---|---|---|---|---|---|---|---|---|---|---|---|
| 1 | 22년 | 중분대 | 중분대박리 | | 0.2 | 2.0 | 0.40 | m <sup>2</sup> | 1 | 0.40 | |
| 2 | 22년 | 중분대 | 중분대박리 | | 0.5 | 1.0 | 0.50 | m <sup>2</sup> | 1 | 0.50 | |

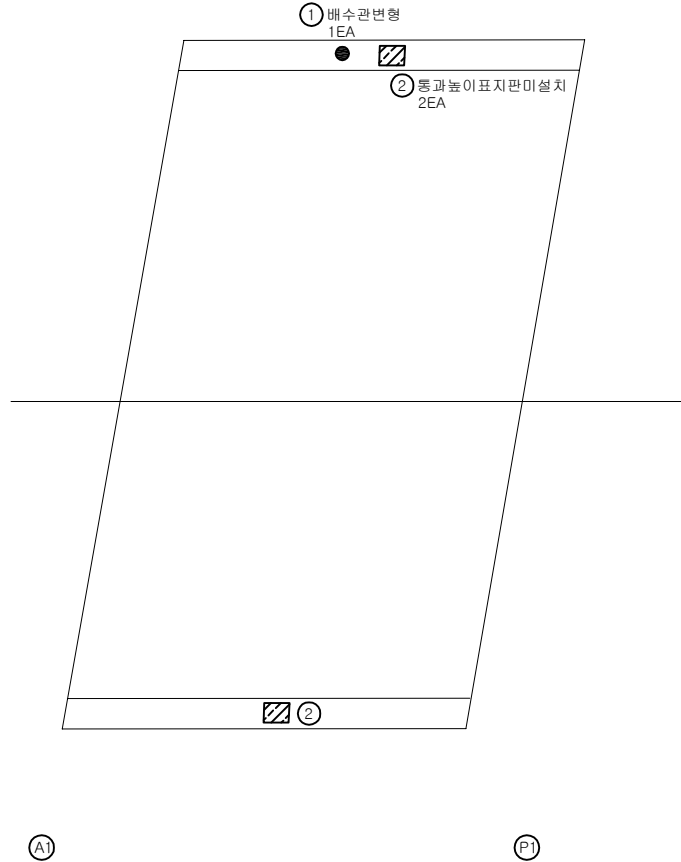
| | 누수, 습윤부 | | 백 태 | | 퇴적물 | 도 면 명 | 향산 1교 바닥판하면 S1 |

| 번호 | 발생<br>년도 | 부재 | 손상내용 | 손상현황 | | | | | | | 비 고 |
|---|---|---|---|---|---|---|---|---|---|---|---|
| 1 | 22년 | 배수시설 | 배수관변형 | | | | 1.00 | EA | 1 | 1.00 | |
| 2 | 22년 | 바닥판하면 | 통과높이표지판미설치 | | | | 1.00 | EA | 2 | 2.00 | |

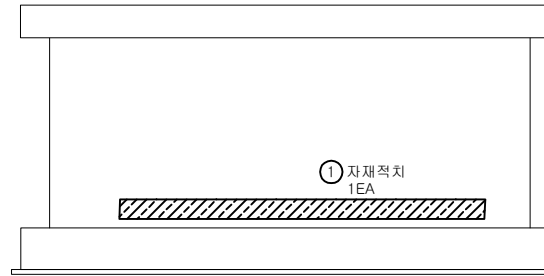
| | 누수, 습윤부 | | 백 태 | | 퇴적물 | 도 면 명 | 향산 1교 교각 P1 |

| 번호 | 발생<br>년도 | 부재 | 손상내용 | 손상현황 | | | | | | | 비 고 |
|---|---|---|---|---|---|---|---|---|---|---|---|
| 1 | 22년 | 교각 | 자재적치 | | | | 1.00 | EA | 1 | 1.00 | |
| 2 | 22년 | 교각 | 범면사면유실 | | 1.00 | 0.5 | 0.50 | m³ | 1 | 0.50 | |

② 범면사면유실  
1.0X0.5KEY  
PLAN
