2022년 국도 38호선 3종 시설물 행죽교 등 6개소  
내진성능평가 및 정기안전점검용역

외관조사망도  
( 고덕보도육교 )

수원국토관리사무소

(주)명성엔지니어링

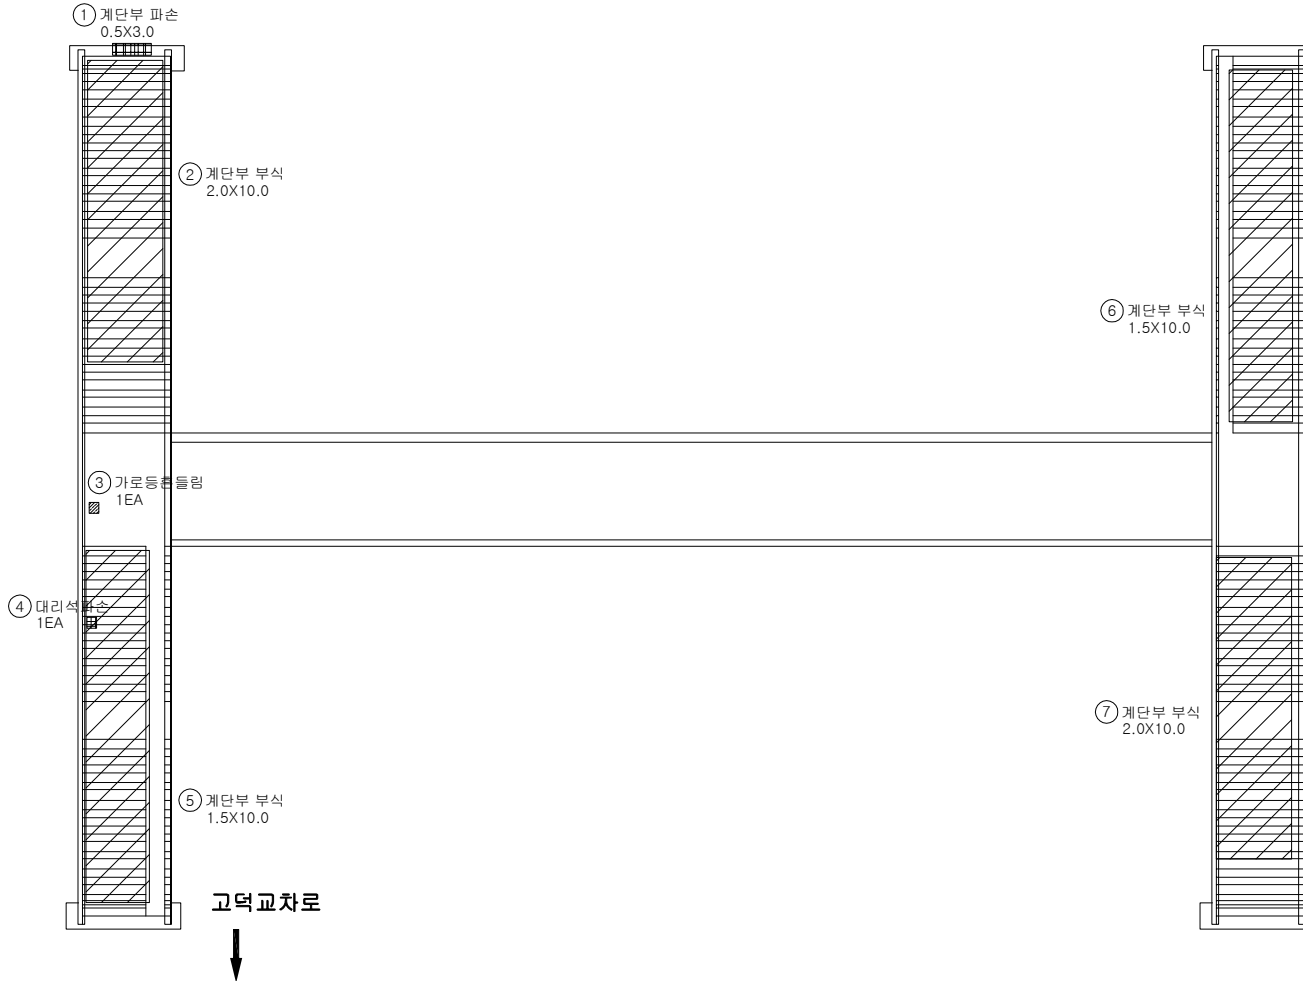
발 주 처  
수원국토관리사무소용역명  
2022년 국도43호선 3종시설물 양호교  
등 39개소 정기안전점검용역도면명  
고덕보도육교 바닥판상면 S1도면번호  
01

| 번호 | 발생<br>년도 | 부재 | 손상내용 | 손상현황 | | | | | | | 비 고 |
|---|---|---|---|---|---|---|---|---|---|---|---|
| 1 | 22년 | 계단부 | 계단부 파손 | | 0.5 | 3.0 | 1.50 | m <sup>2</sup> | 1 | 1.50 | |
| 2 | 22년 | 계단부 | 계단부 부식 | | 2.0 | 10.0 | 20.00 | m <sup>2</sup> | 1 | 20.00 | |
| 3 | 22년 | 보도부 | 가로등흔들림 | | | | 1.00 | EA | 1 | 1.00 | |
| 4 | 22년 | 계단부 | 대리석파손 | | | | 1.00 | EA | 1 | 1.00 | |
| 5 | 22년 | 계단부 | 계단부 부식 | | 1.5 | 10.0 | 15.00 | m <sup>2</sup> | 1 | 15.00 | |
| 6 | 22년 | 계단부 | 계단부 부식 | | 1.5 | 10.0 | 15.00 | m <sup>2</sup> | 1 | 15.00 | |
| 7 | 22년 | 계단부 | 계단부 부식 | | 2.0 | 10.0 | 20.00 | m <sup>2</sup> | 1 | 20.00 | |

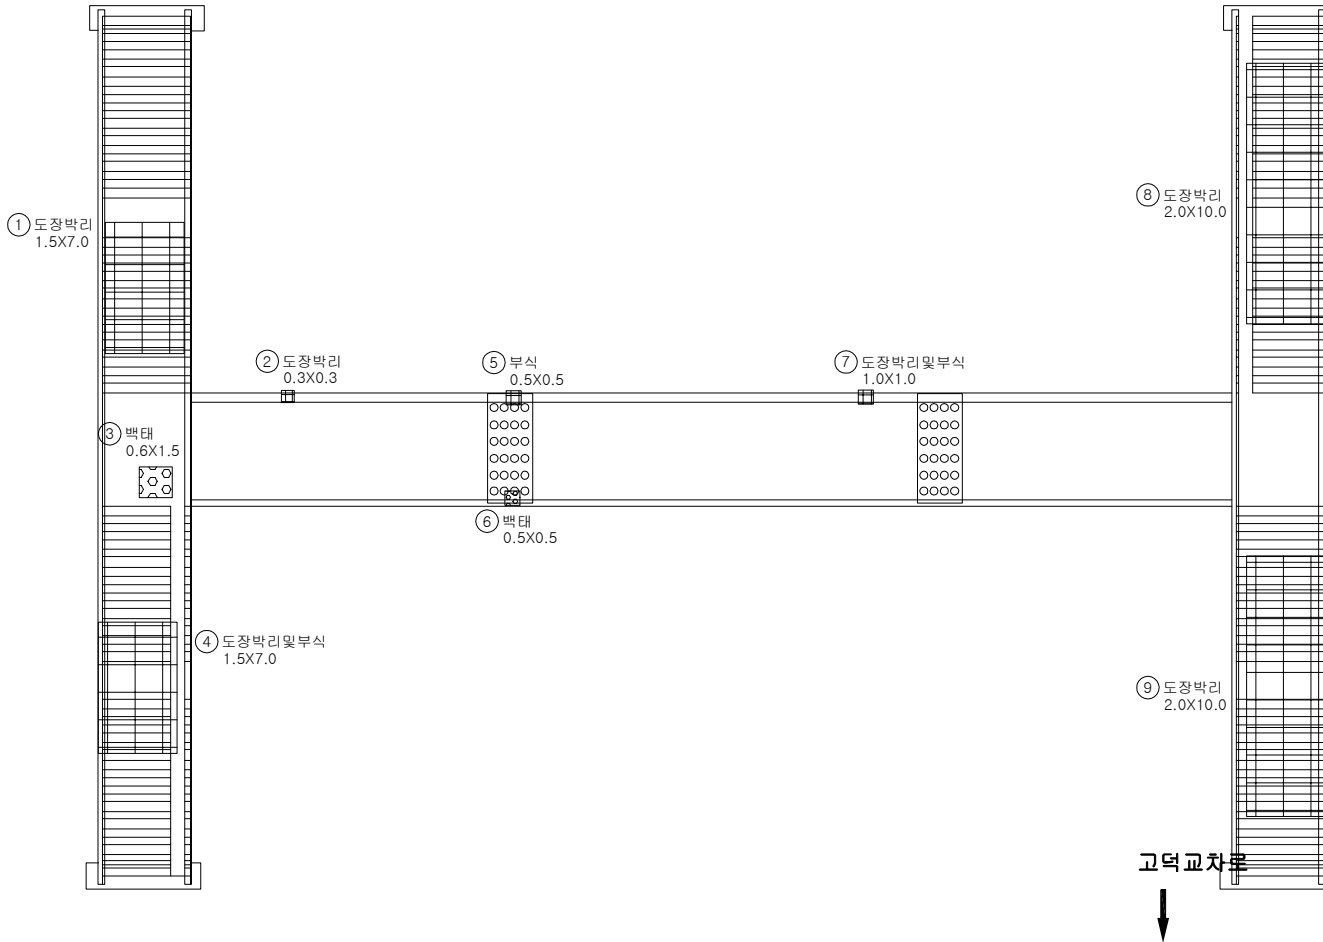
도면명 고덕보도육교 바닥판하면 S1

| 번호 | 발생<br>년도 | 부재 | 손상내용 | 손상현황 | | | | | | | 비고 |
|---|---|---|---|---|---|---|---|---|---|---|---|
| 1 | 22년 | 계단부 | 도장박리 | | 1.5 | 7.0 | 10.50 | ㎡ | 1 | 10.50 | |
| 2 | 22년 | 거더외부 | 도장박리 | | 0.3 | 0.3 | 0.09 | ㎡ | 1 | 0.09 | |
| 3 | 22년 | 거더외부 | 백태 | | 0.6 | 1.5 | 0.90 | ㎡ | 1 | 0.90 | |
| 4 | 22년 | 계단부 | 도장박리및부식 | | 1.5 | 7.0 | 10.50 | ㎡ | 1 | 10.50 | |
| 5 | 22년 | 거더외부 | 부식 | | 0.5 | 0.5 | 0.25 | ㎡ | 1 | 0.25 | |
| 6 | 22년 | 거더외부 | 백태 | | 0.5 | 0.5 | 0.25 | ㎡ | 1 | 0.25 | |
| 7 | 22년 | 거더외부 | 도장박리및부식 | | 1.0 | 1.0 | 1.00 | ㎡ | 1 | 1.00 | |
| 8 | 22년 | 계단부 | 도장박리 | | 2.0 | 10.0 | 20.00 | ㎡ | 1 | 20.00 | |
| 9 | 22년 | 계단부 | 도장박리 | | 2.0 | 10.0 | 20.00 | ㎡ | 1 | 20.00 | |

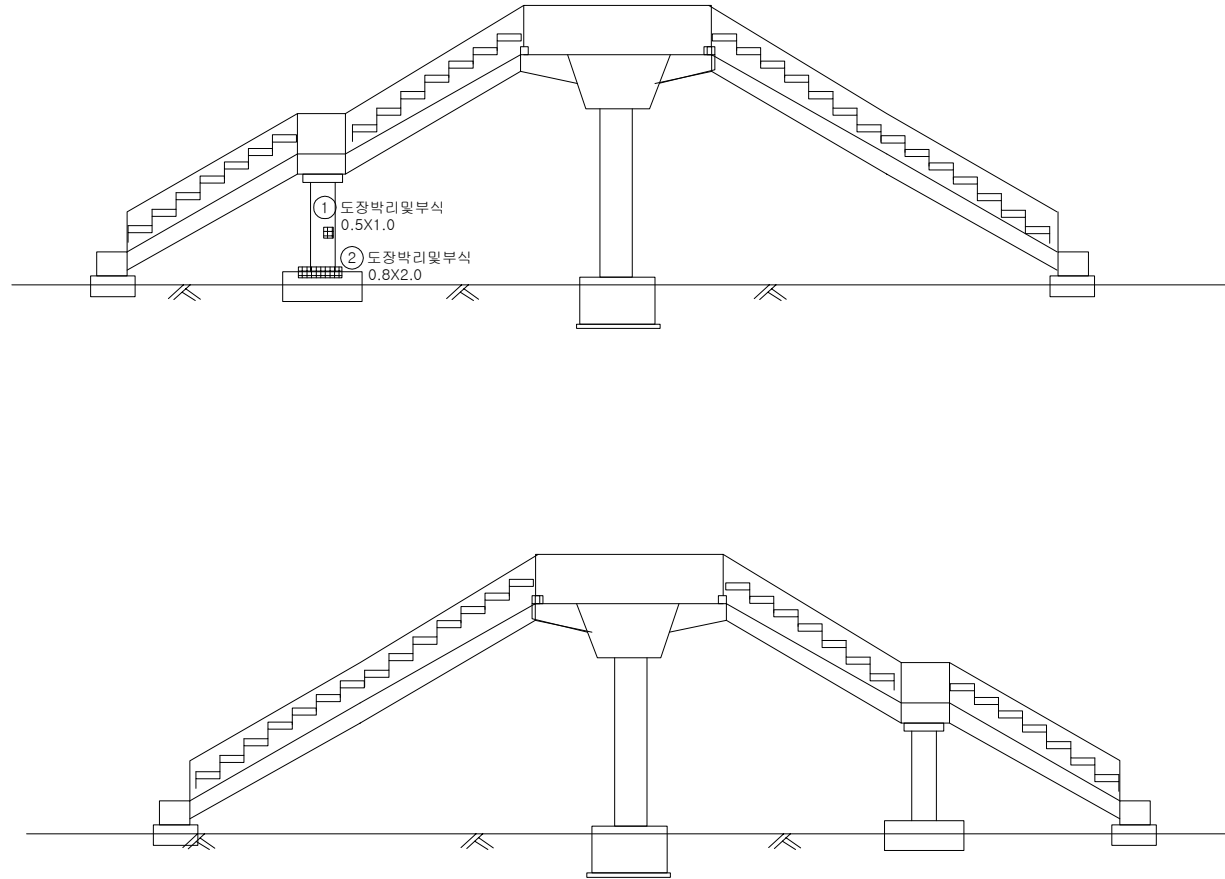
| 도면명 | 고덕보도육교 측면(고덕교차로) |

| 번호 | 발생<br>년도 | 부재 | 손상내용 | 손상현황 | | | | | | | 비 고 |
|---|---|---|---|---|---|---|---|---|---|---|---|
| 1 | 22년 | 기둥부 | 기둥부 도장박리및부식 | | 0.5 | 1.0 | 0.50 | m <sup>2</sup> | 1 | 0.50 | |
| 2 | 22년 | 기둥부 | 기둥부 도장박리및부식 | | 0.8 | 2.0 | 1.60 | m <sup>2</sup> | 1 | 1.60 | |

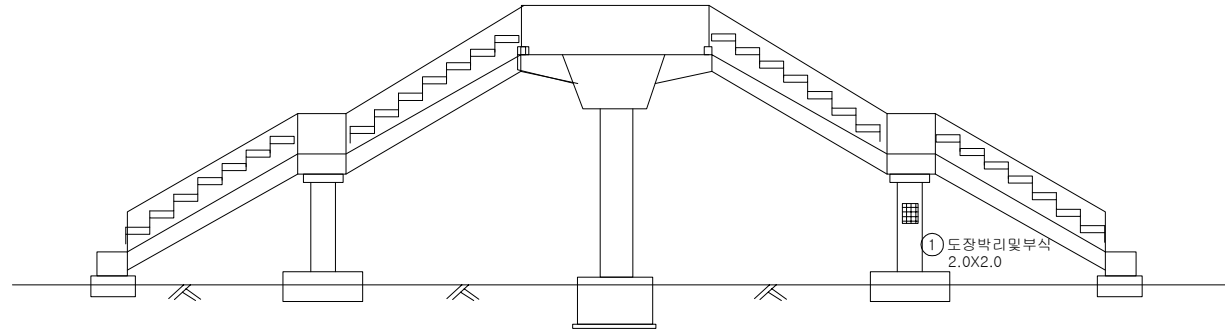
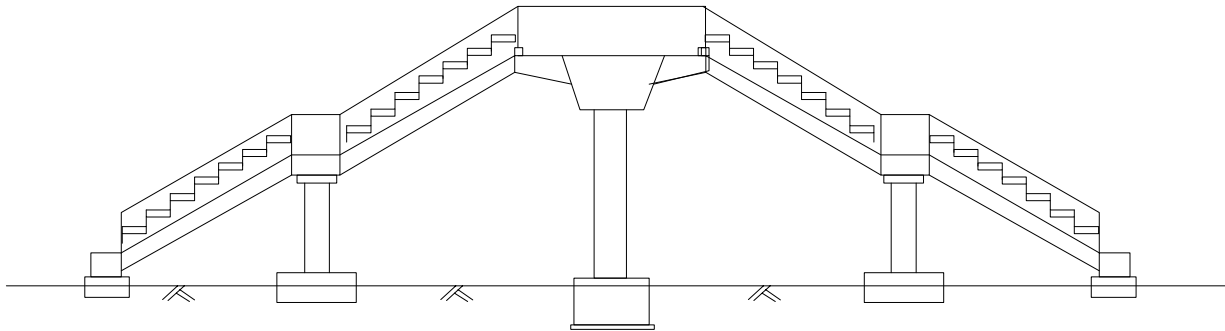
| 부식 | 좌굴, 변형 | 기타 | 도면명<br>고덕보도육교 측면 (궁리사거리) |

| 번호 | 발생<br>년도 | 부재 | 손상내용 | 손상현황 | | | | | | 비고 | |
|---|---|---|---|---|---|---|---|---|---|---|---|
| 1 | 22년 | 기둥부 | 기둥부 도장박리및부식 | | 2.0 | 2.0 | 4.00 | m <sup>2</sup> | 1 | 4.00 | |
