2022년 국도 38호선 3종 시설물 행죽교 등 6개소  
내진성능평가 및 정기안전점검용역

외관조사망도  
( 내리보도육교 )

수원국토관리사무소

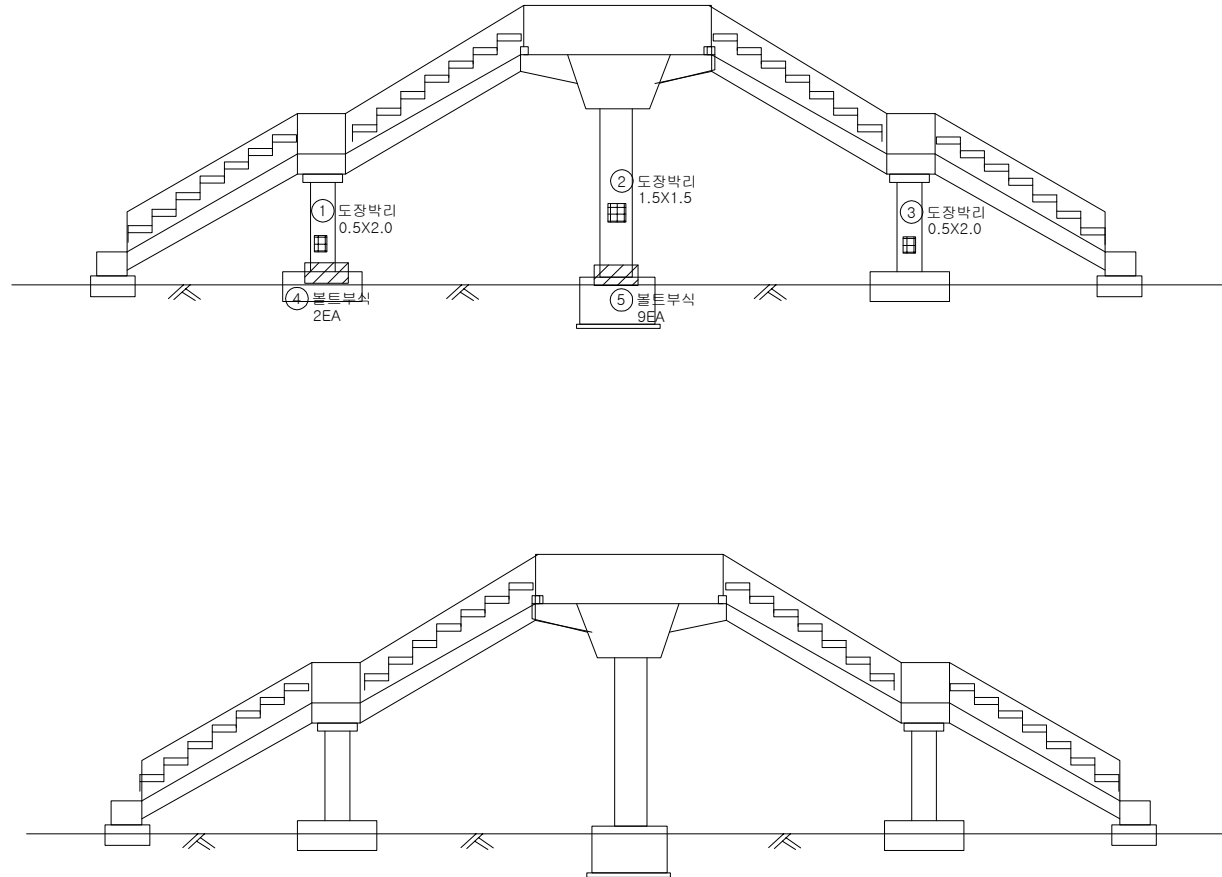
| | 철근노출 | | 침하 | | 열화 | 도 면 명<br>내리보도육교 측면 1 | |

| 번호 | 발생<br>년도 | 부재 | 손상내용 | 손상현황 | | | | | | | 비 고 |
|---|---|---|---|---|---|---|---|---|---|---|---|
| 1 | 22년 | 기둥부 | 기둥부 도장박리 | | 0.5 | 2.0 | 1.00 | m <sup>2</sup> | 1 | 1.00 | |
| 2 | 22년 | 기둥부 | 기둥부 도장박리 | | 1.5 | 1.5 | 2.25 | m <sup>2</sup> | 1 | 2.25 | |
| 3 | 22년 | 기둥부 | 기둥부 도장박리 | | 0.5 | 2.0 | 1.00 | m <sup>2</sup> | 1 | 1.00 | |
| 4 | 22년 | 기둥부 | 기둥부 볼트부식 | | | | 1.00 | EA | 2 | 2.00 | |
| 5 | 22년 | 기둥부 | 기둥부 볼트부식 | | | | 1.00 | EA | 9 | 9.00 | |
