2022년 국도 38호선 3종 시설물 행죽교 등 6개소  
내진 성능평가 및 정기안전점검용역

외관조사망도  
( 마전보도육교 )

수원국토관리사무소

(주)명성엔지니어링

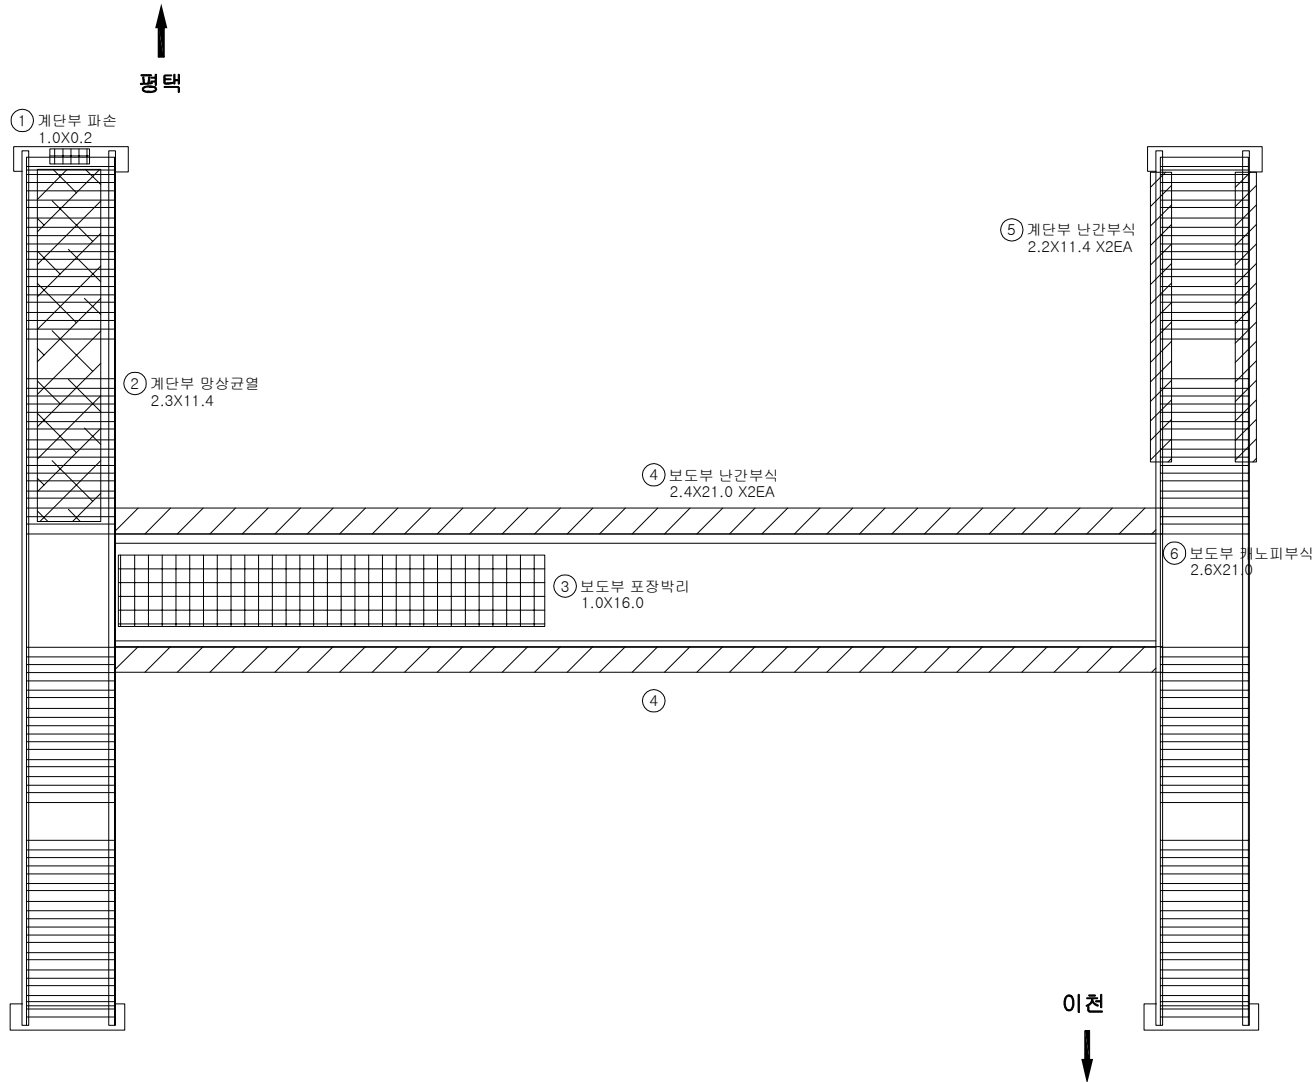
도면명 마전보도육교 바닥판상면 S1

| 번호 | 발생<br>년도 | 부재 | 손상내용 | 손상현황 | | | | | | | 비 고 |
|---|---|---|---|---|---|---|---|---|---|---|---|
| 1 | 22년 | 계단부 | 계단부 파손 | | 1.0 | 0.2 | 0.20 | m <sup>2</sup> | 1 | 0.20 | |
| 2 | 22년 | 계단부 | 계단부 망상균열 | | 2.3 | 11.4 | 26.22 | m <sup>2</sup> | 1 | 26.22 | |
| 3 | 22년 | 보도부 | 보도부 포장박리 | | 1.0 | 16.0 | 16.00 | m <sup>2</sup> | 1 | 16.00 | |
| 4 | 22년 | 보도부 | 보도부 난간부식 | | 2.4 | 21.0 | 50.40 | m <sup>2</sup> | 2 | 100.80 | |
| 5 | 22년 | 계단부 | 계단부 난간부식 | | 2.2 | 11.4 | 25.08 | m <sup>2</sup> | 2 | 50.16 | |
| 6 | 22년 | 보도부 | 보도부 캐노피부식 | | 2.6 | 21.0 | 54.60 | m <sup>2</sup> | 1 | 54.60 | |

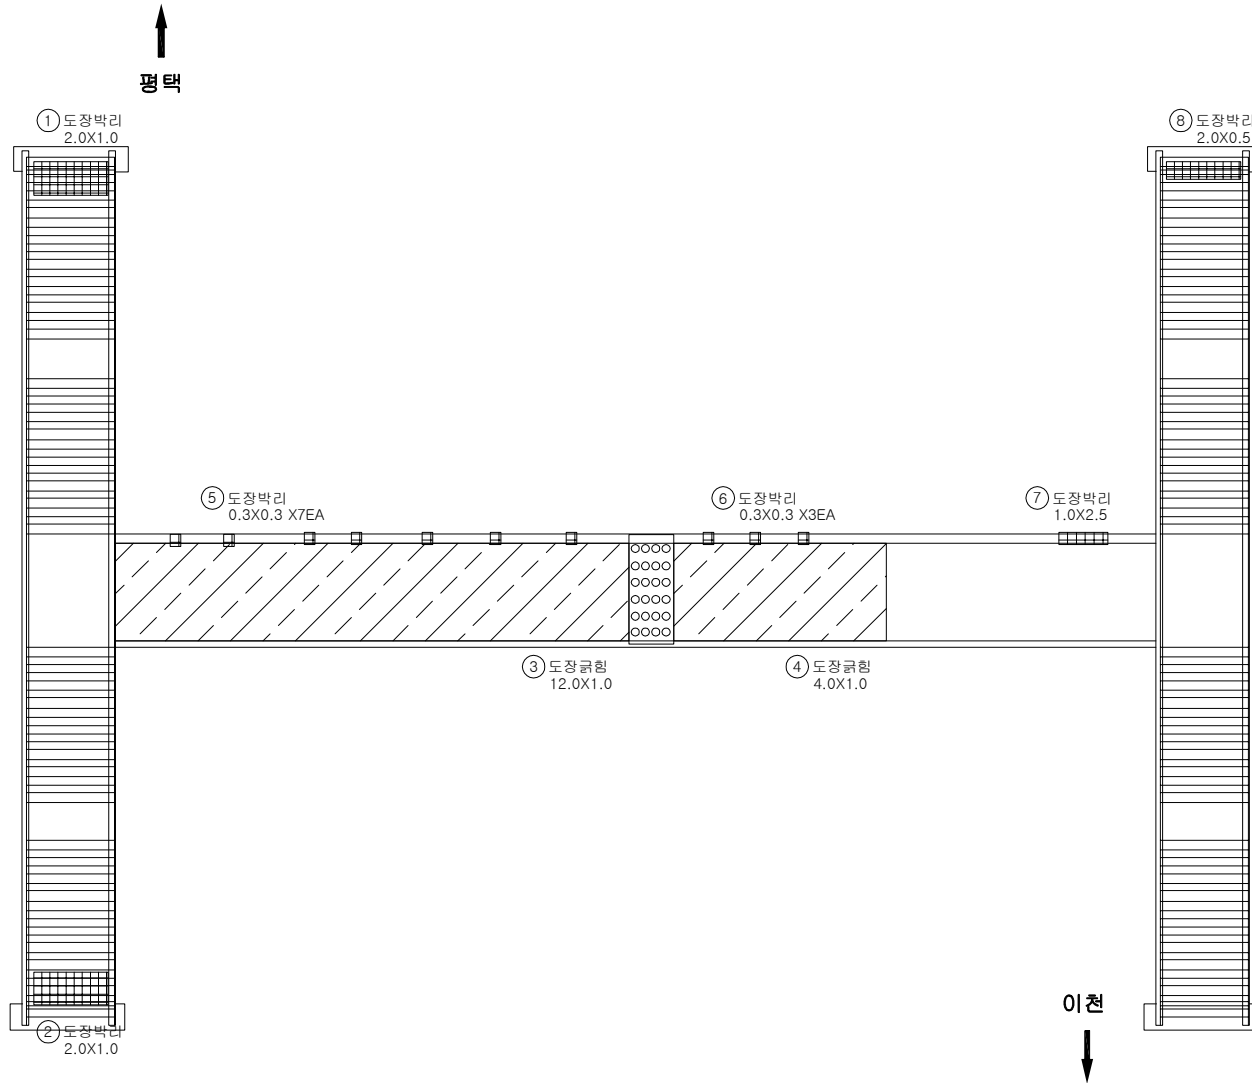
발 주 처  
수원국토관리사무소용 역 명  
2022년 국도43호선 3종시설물 양호교  
등 39개소 정기안전점검용역도 면 명  
마전보도육교 바닥판하면 S1도면번호  
02

| 번호 | 발생<br>년도 | 부재 | 손상내용 | 손상현황 | | | | | | | 비 고 |
|---|---|---|---|---|---|---|---|---|---|---|---|
| 1 | 22년 | 계단부 | 도장박리 | | 2.0 | 1.0 | 2.00 | m <sup>2</sup> | 1 | 2.00 | |
| 2 | 22년 | 계단부 | 도장박리 | | 2.0 | 1.0 | 2.00 | m <sup>2</sup> | 1 | 2.00 | |
| 3 | 22년 | 거더외부 | 도장균열 | | 12.0 | 1.0 | 12.00 | m <sup>2</sup> | 1 | 12.00 | |
| 4 | 22년 | 거더외부 | 도장균열 | | 4.0 | 1.0 | 4.00 | m <sup>2</sup> | 1 | 4.00 | |
| 5 | 22년 | 거더외부 | 도장박리 | | 0.3 | 0.3 | 0.09 | m <sup>2</sup> | 7 | 0.63 | |
| 6 | 22년 | 거더외부 | 도장박리 | | 0.3 | 0.3 | 0.09 | m <sup>2</sup> | 3 | 0.27 | |
| 7 | 22년 | 거더외부 | 도장박리 | | 1.0 | 2.5 | 2.50 | m <sup>2</sup> | 1 | 2.50 | |
| 8 | 22년 | 계단부 | 도장박리 | | 2.0 | 0.5 | 1.00 | m <sup>2</sup> | 1 | 1.00 | |

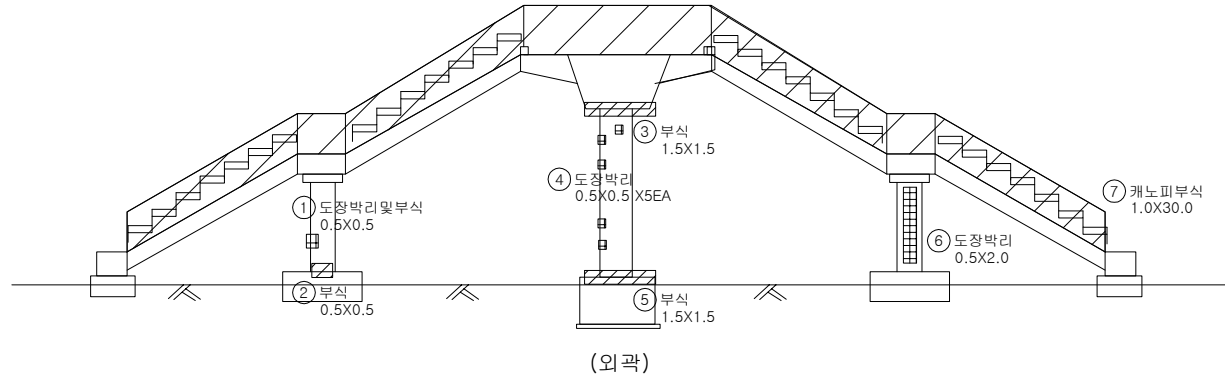
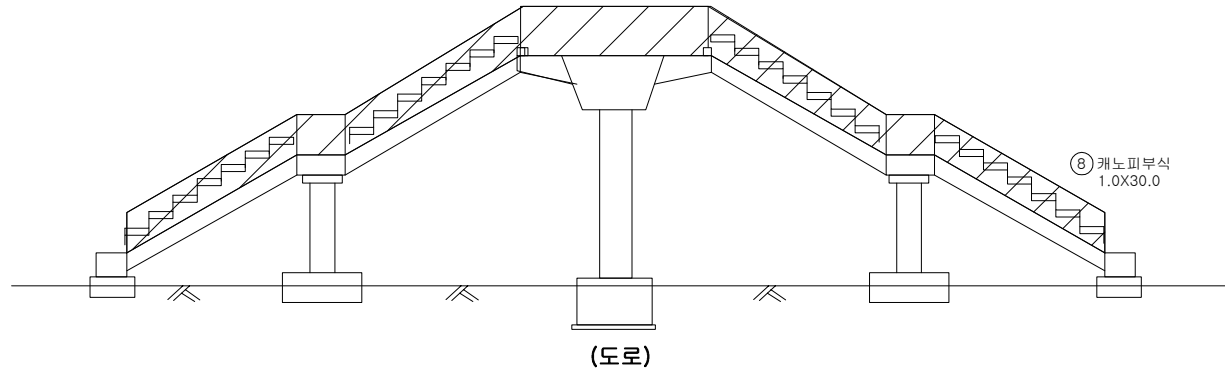
| 부식 | 좌굴, 변형 | 기타 | 도면명<br>마전보도육교 측면 1 |

| 번호 | 발생<br>년도 | 부재 | 손상내용 | 손상현황 | | | | | | | 비 고 |
|---|---|---|---|---|---|---|---|---|---|---|---|
| 1 | 22년 | 기둥부 | 기둥부 도장박리및부식 | | 0.5 | 0.5 | 0.25 | ㎡ | 1 | 0.25 | |
| 2 | 22년 | 기둥부 | 기둥부 부식 | | 0.5 | 0.5 | 0.25 | ㎡ | 1 | 0.25 | |
| 3 | 22년 | 기둥부 | 기둥부 부식 | | 1.5 | 1.5 | 2.25 | ㎡ | 1 | 2.25 | |
| 4 | 22년 | 기둥부 | 기둥부 도장박리 | | 0.5 | 0.5 | 0.25 | ㎡ | 5 | 1.25 | |
| 5 | 22년 | 기둥부 | 기둥부 부식 | | 1.5 | 1.5 | 2.25 | ㎡ | 1 | 2.25 | |
| 6 | 22년 | 기둥부 | 기둥부 도장박리 | | 0.5 | 2.0 | 1.00 | ㎡ | 1 | 1.00 | |
| 7 | 22년 | 계단부 | 계단부 캐노피부식 | | 1.0 | 30.0 | 30.00 | ㎡ | 1 | 30.00 | |
| 8 | 22년 | 계단부 | 계단부 캐노피부식 | | 1.0 | 30.0 | 30.00 | ㎡ | 1 | 30.00 | |

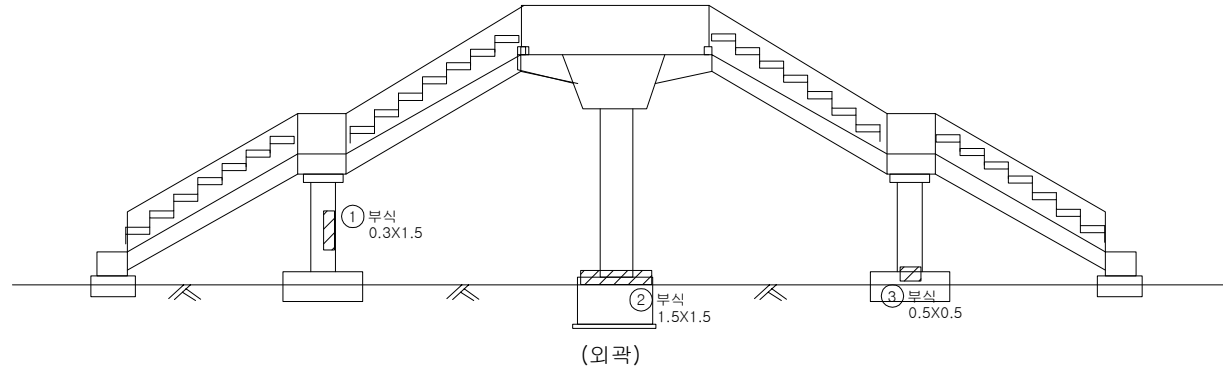
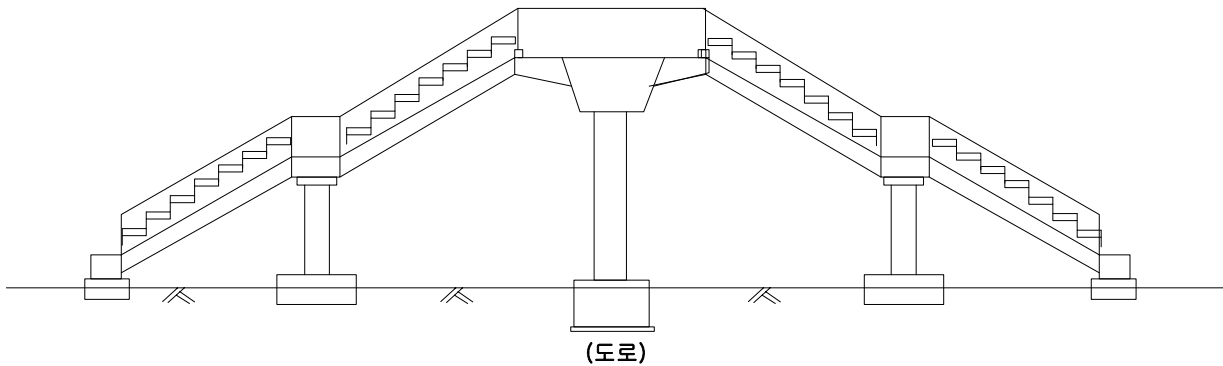
발 주 처  
수원국토관리사무소용역명  
2022년 국도43호선 3종시설물 양촌교  
등 39개소 정기안전점검용역도면명  
마전보도육교 측면2도면번호  
05

| 번호 | 발생<br>년도 | 부재 | 손상내용 | 손상현황 | | | | | | | 비고 |
|---|---|---|---|---|---|---|---|---|---|---|---|
| 1 | 22년 | 기둥부 | 기둥부 부식 | | 0.3 | 1.5 | 0.45 | m <sup>2</sup> | 1 | 0.45 | |
| 2 | 22년 | 기둥부 | 기둥부 부식 | | 1.5 | 1.5 | 2.25 | m <sup>2</sup> | 1 | 2.25 | |
| 3 | 22년 | 기둥부 | 기둥부 부식 | | 0.5 | 0.5 | 0.25 | m <sup>2</sup> | 1 | 0.25 | |
