2022년 국도 38호선 3종 시설물 행죽교 등 6개소  
내진 성능평가 및 정기안전점검용역

외관조사망도  
(오남보도육교)

수원국토관리사무소

(주)명성엔지니어링

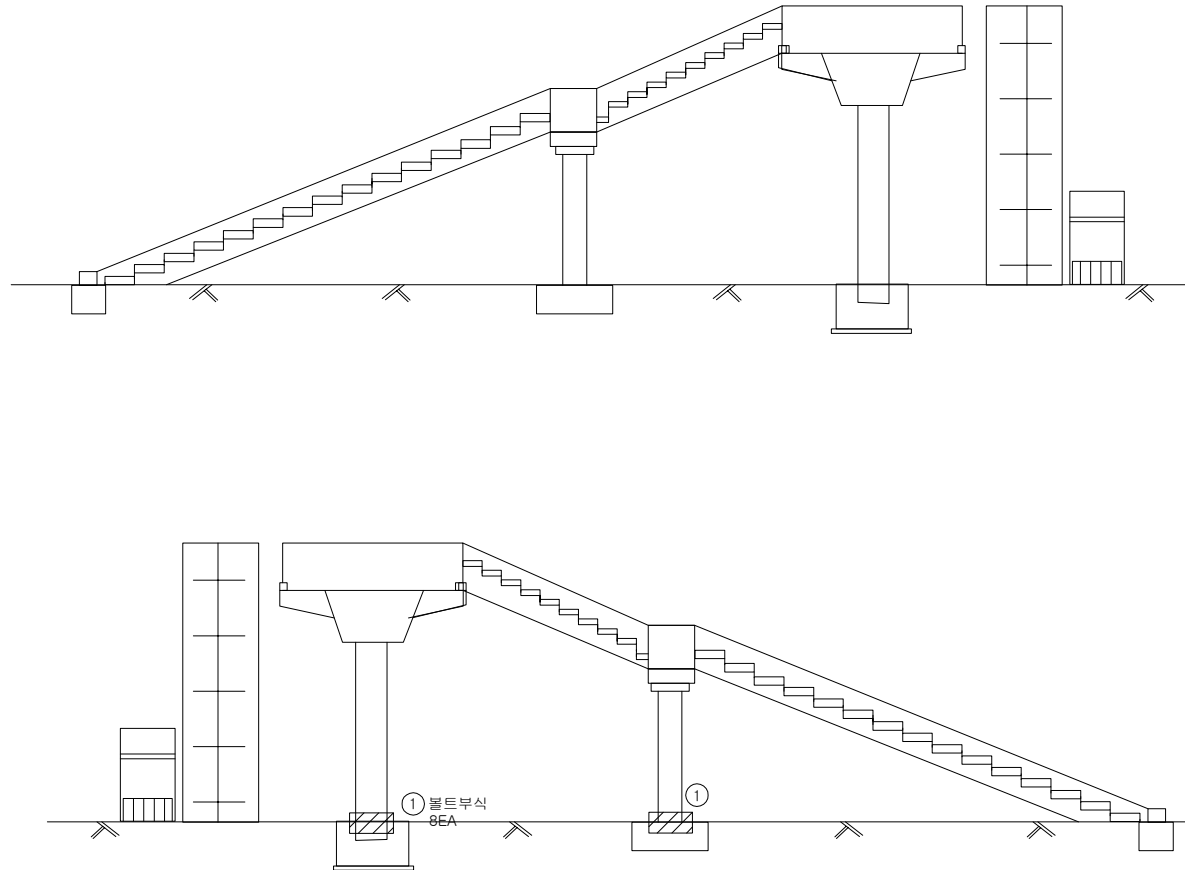
| 도면번호 | 04 |

| 번호 | 발생<br>년도 | 부재 | 손상내용 | 손상현황 | | | | | | | 비 고 |
|---|---|---|---|---|---|---|---|---|---|---|---|
| 1 | 22년 | 기둥부 | 기둥부 볼트부식 | | | | 1.00 | EA | 8 | 8.00 | |

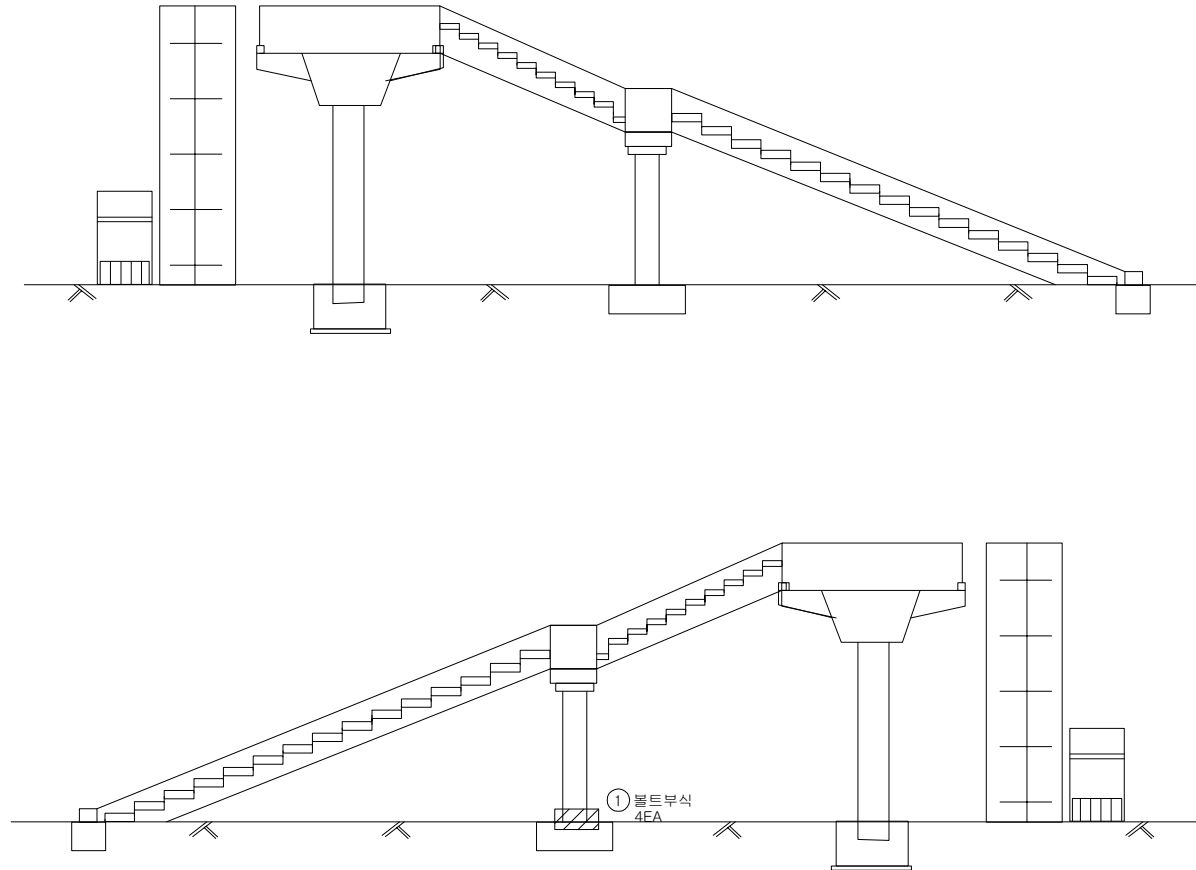
| 부식 | 침하 | 열화 | 도면번호<br>05 |

| 번호 | 발생<br>년도 | 부재 | 손상내용 | 손상현황 | | | | | | | 비고 |
|---|---|---|---|---|---|---|---|---|---|---|---|
| 1 | 22년 | 기둥부 | 기둥부 볼트부식 | | | | 1.00 | EA | 4 | 4.00 | |
