2022년 국도38호선 3종시설물 행죽교 등 6개소  
내진성능평가 및 정기안전점검용역

외관조사망도  
( 행죽교 )

수원국토관리사무소

(주)명성엔지니어링

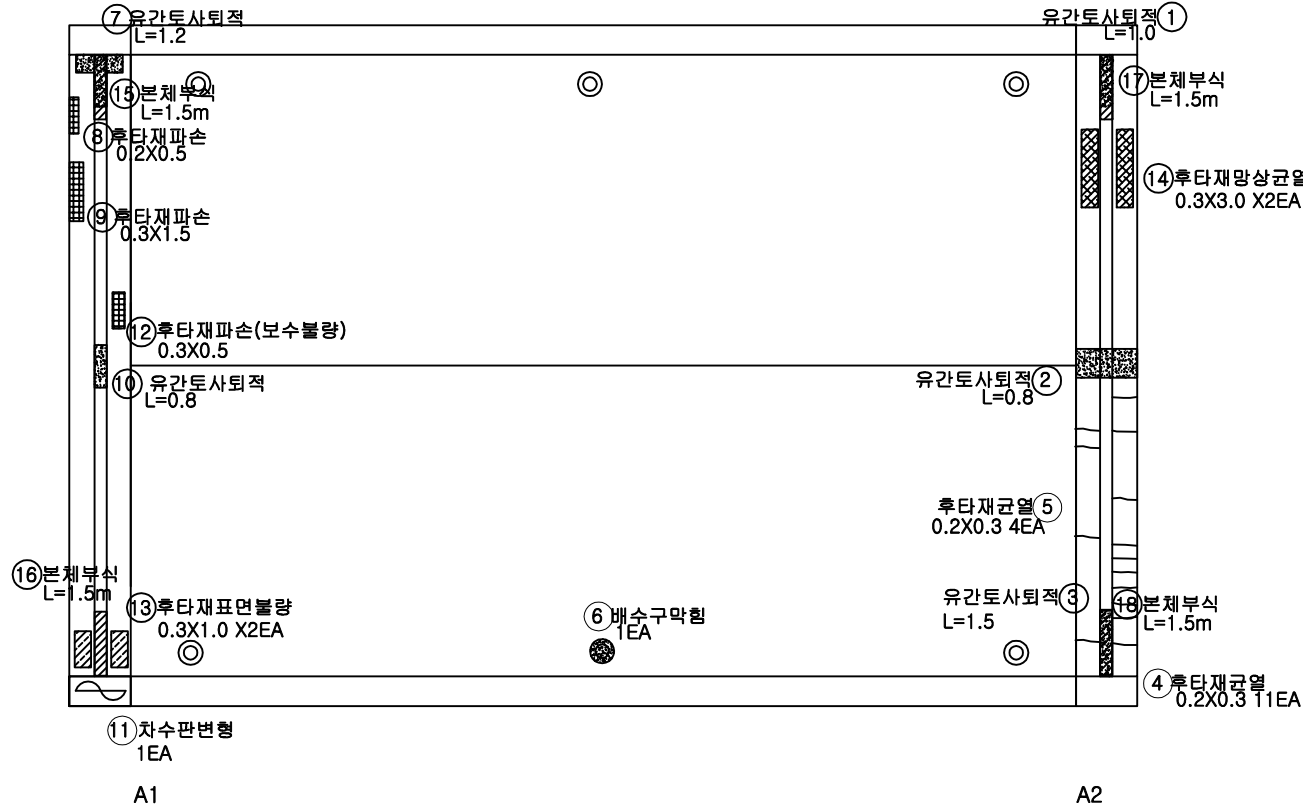
| 도면명 | 행죽교 바닥판상면S1 |

| 번호 | 발생<br>년도 | 부재 | 손상내용 | 손상현황 | | | | | | | 비 고 |
|---|---|---|---|---|---|---|---|---|---|---|---|
| 1 | 19년 | 신축이음 | 유간토사퇴적 | | 1.0 | | 1.00 | m | 1 | 1.00 | |
| 2 | 19년 | 신축이음 | 유간토사퇴적 | | 0.8 | | 0.80 | m | 1 | 0.80 | |
| 3 | 19년 | 신축이음 | 유간토사퇴적 | | 1.5 | | 1.50 | m | 1 | 1.50 | |
| 4 | 19년 | 신축이음 | 후타재균열 | 0.2 | 0.3 | | 0.30 | m | 11 | 3.30 | |
| 5 | 19년 | 신축이음 | 후타재균열 | 0.2 | 0.3 | | 0.30 | m | 4 | 1.20 | |
| 6 | 19년 | 배수시설 | 배수구막힘 | | | | 1.00 | EA | 1 | 1.00 | |
| 7 | 19년 | 신축이음 | 유간토사퇴적 | | 1.2 | | 1.20 | m | 4 | 1.20 | |
| 8 | 19년 | 신축이음 | 후타재파손 | 0.2 | 0.5 | 0.10 | 0.10 | ㎡ | 1 | 0.10 | |
| 9 | 19년 | 신축이음 | 후타재파손 | 0.3 | 1.5 | 0.45 | 0.45 | ㎡ | 1 | 0.45 | |
| 10 | 19년 | 신축이음 | 유간토사퇴적 | | 0.8 | | 0.80 | m | 1 | 0.80 | |
| 11 | 19년 | 신축이음 | 차수판변형 | | | | 1.00 | EA | 1 | 1.00 | |
| 12 | 22년 | 신축이음 | 후타재파손 | 0.3 | 0.5 | 0.15 | 0.15 | ㎡ | 1 | 0.15 | |
| 13 | 22년 | 신축이음 | 후타재표면불량 | 0.3 | 1.0 | 0.30 | 0.30 | ㎡ | 2 | 0.60 | |
| 14 | 22년 | 신축이음 | 후타재망상균열 | 0.3 | 3.0 | 0.90 | 0.90 | ㎡ | 2 | 1.80 | |
| 15 | 22년 | 신축이음 | 본체부식 | 1.5 | | 1.50 | 1.50 | m | 1 | 1.50 | |
| 16 | 22년 | 신축이음 | 본체부식 | 1.5 | | 1.50 | 1.50 | m | 1 | 1.50 | |
| 17 | 22년 | 신축이음 | 본체부식 | 1.5 | | 1.50 | 1.50 | m | 1 | 1.50 | |
| 18 | 22년 | 신축이음 | 본체부식 | 1.5 | | 1.50 | 1.50 | m | 1 | 1.50 | |

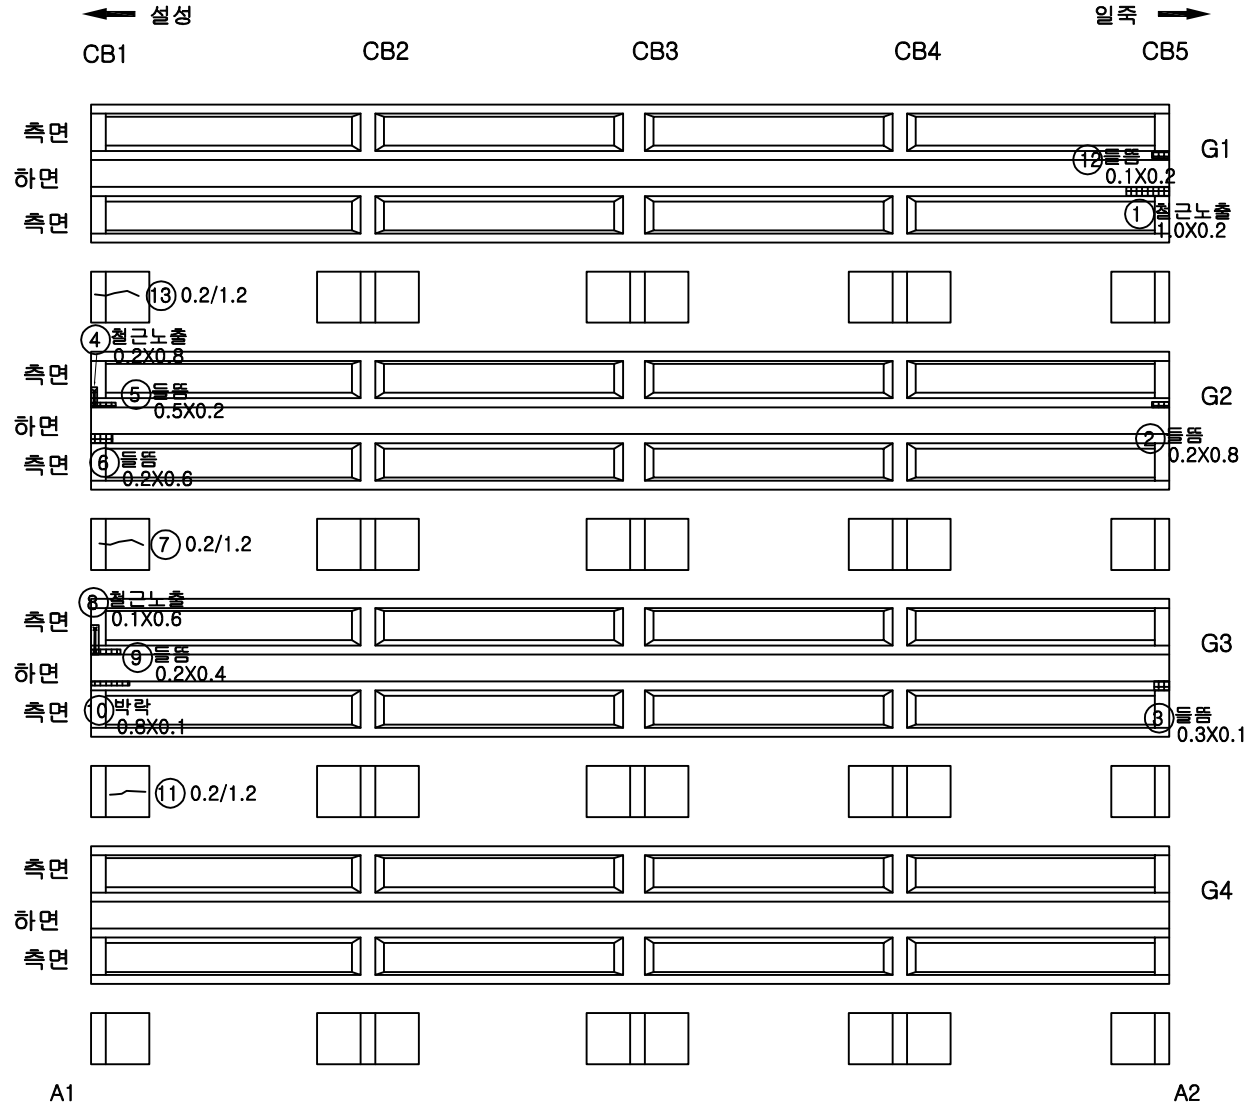
| 도 면 명 | 행죽교 가로보 S1 (G1~G4) |

| 번호 | 발생<br>년도 | 부재 | 손상내용 | 손상현황 | | | | | | | 비 고 |
|---|---|---|---|---|---|---|---|---|---|---|---|
| 1 | 19년 | 거더 | 철근노출 | | 1.0 | 0.2 | 0.20 | m <sup>2</sup> | 1 | 0.20 | |
| 2 | 19년 | 거더 | 들뜸 | | 0.2 | 0.8 | 0.16 | m <sup>2</sup> | 1 | 0.16 | |
| 3 | 19년 | 거더 | 들뜸 | | 0.3 | 0.1 | 0.03 | m <sup>2</sup> | 1 | 0.03 | |
| 4 | 19년 | 거더 | 철근노출 | | 0.2 | 0.8 | 0.16 | m <sup>2</sup> | 1 | 0.16 | |
| 5 | 19년 | 거더 | 들뜸 | | 0.5 | 0.2 | 0.10 | m <sup>2</sup> | 1 | 0.10 | |
| 6 | 19년 | 거더 | 들뜸 | | 0.2 | 0.6 | 0.12 | m <sup>2</sup> | 1 | 0.12 | |
| 7 | 19년 | 가로보 | 균열 | 0.2 | 1.2 | | 1.20 | m | 1 | 1.20 | |
| 8 | 19년 | 거더 | 철근노출 | | 0.1 | 0.6 | 0.06 | m <sup>2</sup> | 1 | 0.06 | |
| 9 | 19년 | 거더 | 들뜸 | | 0.2 | 0.4 | 0.08 | m <sup>2</sup> | 1 | 0.08 | |
| 10 | 19년 | 거더 | 박락 | | 0.8 | 0.1 | 0.08 | m <sup>2</sup> | 1 | 0.08 | |
| 11 | 19년 | 가로보 | 균열 | 0.2 | 1.2 | | 1.20 | m | 1 | 1.20 | |
| 12 | 22년 | 거더 | 들뜸 | | 0.1 | 0.2 | 0.02 | m <sup>2</sup> | 1 | 0.02 | |
| 13 | 22년 | 가로보 | 균열 | 0.2 | 1.2 | | 1.20 | m | 1 | 1.20 | |
