2022년 국도38호선 3종시설물 행죽교 등 6개소  
내진성능평가 및 정기안전점검용역

외관조사망도  
( 제요1교 )

수원국토관리사무소

(주)명성엔지니어링

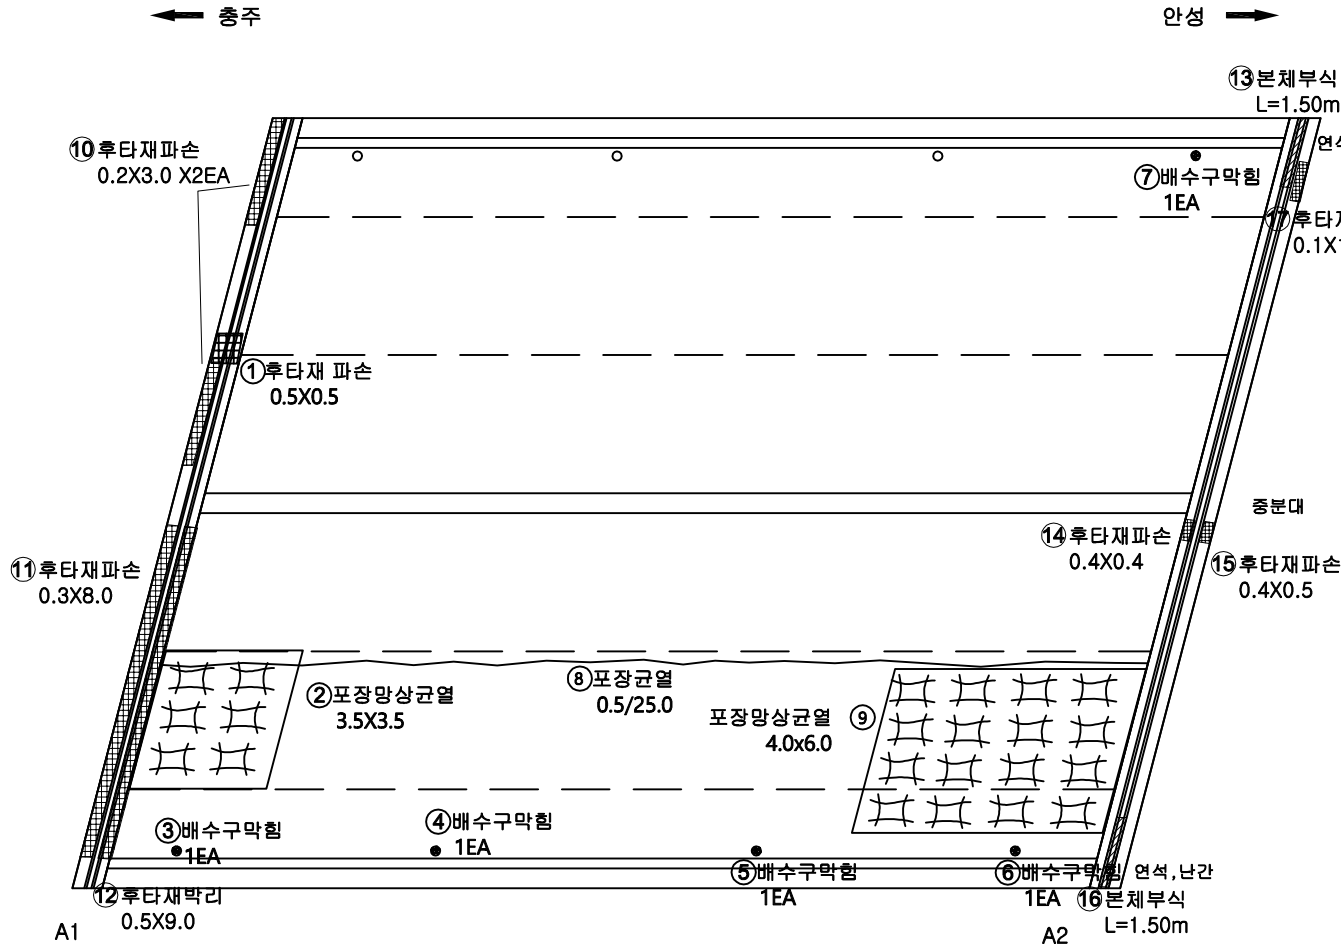
| 도 면 명 | 제요1교 바닥판상면S1 |

| 번호 | 발생<br>년도 | 부재 | 손상내용 | 손상현황 | | | | | | | 비 고 |
|---|---|---|---|---|---|---|---|---|---|---|---|
| 1 | 19년 | 신축이음 | 후타재파손 | | 0.5 | 0.5 | 0.25 | ㎡ | 1 | 0.25 | |
| 2 | 19년 | 교면포장 | 포장망상균열 | | 3.5 | 3.5 | 12.25 | ㎡ | 1 | 12.25 | |
| 3 | 13년 | 배수시설 | 배수구막힘 | | | | 1.00 | EA | 1 | 1.00 | |
| 4 | 19년 | 배수시설 | 배수구막힘 | | | | 1.00 | EA | 1 | 1.00 | |
| 5 | 13년 | 배수시설 | 배수구막힘 | | | | 1.00 | EA | 1 | 1.00 | |
| 6 | 13년 | 배수시설 | 배수구막힘 | | | | 1.00 | EA | 1 | 1.00 | |
| 7 | 13년 | 배수시설 | 배수구막힘 | | | | 1.00 | EA | 1 | 1.00 | |
| 8 | 13년 | 교면포장 | 포장균열 | 0.5 | 25.0 | | 25.00 | m | 1 | 25.00 | |
| 9 | 13년 | 교면포장 | 포장망상균열 | | 4.0 | 6.0 | 24.00 | ㎡ | 1 | 24.00 | |
| 10 | 22년 | 신축이음 | 후타재파손 | | 0.2 | 3.0 | 0.60 | ㎡ | 2 | 1.20 | |
| 11 | 22년 | 신축이음 | 후타재파손 | | 0.3 | 8.0 | 2.40 | ㎡ | 1 | 2.40 | |
| 12 | 22년 | 신축이음 | 후타재파손 | | 0.5 | 9.0 | 4.50 | ㎡ | 1 | 4.50 | |
| 13 | 22년 | 신축이음 | 본체부식 | | 1.5 | | 1.50 | m | 1 | 1.50 | |
| 14 | 22년 | 신축이음 | 후타재파손 | | 0.4 | 0.4 | 0.16 | ㎡ | 1 | 0.16 | |
| 15 | 22년 | 신축이음 | 후타재파손 | | 0.4 | 0.5 | 0.20 | ㎡ | 1 | 0.20 | |
| 16 | 22년 | 신축이음 | 본체부식 | | 1.5 | | 1.50 | m | 1 | 1.50 | |
| 17 | 22년 | 신축이음 | 후타재파손 | | 0.1 | 1.5 | 0.15 | ㎡ | 1 | 0.15 | |

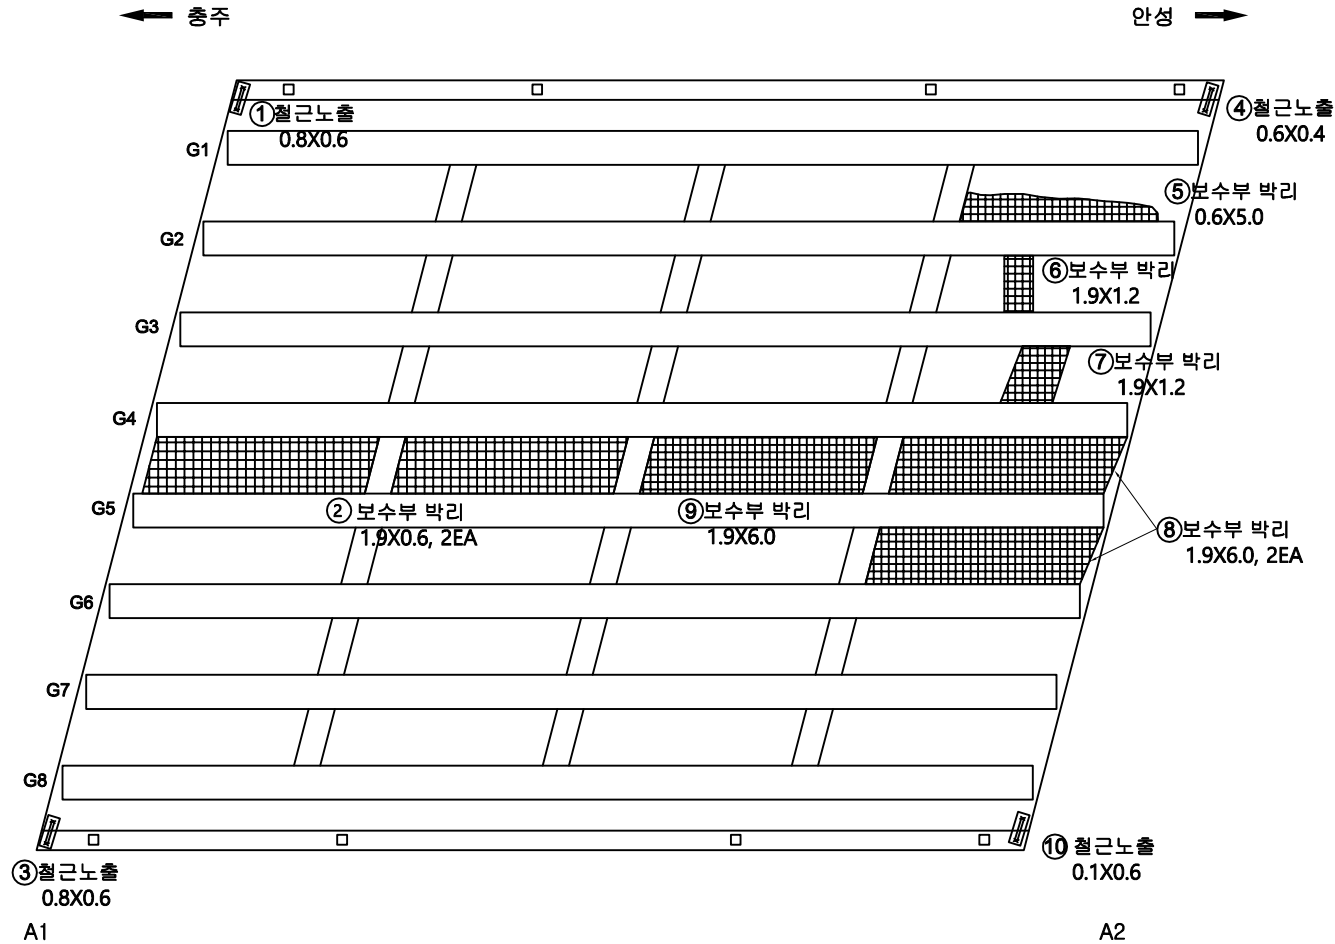
| 도면명 | 제요1교 바닥판하면S1 |

| 번호 | 발생<br>년도 | 부재 | 손상내용 | 손상현황 | | | | | | | 비 고 |
|---|---|---|---|---|---|---|---|---|---|---|---|
| 1 | 19년 | 바닥판하면 | 철근노출 | | 0.8 | 0.6 | 0.48 | ㎡ | 1 | 0.48 | |
| 2 | 13년 | 바닥판하면 | 보수부박리 | | 1.9 | 6.0 | 11.40 | ㎡ | 2 | 22.80 | |
| 3 | 19년 | 바닥판하면 | 철근노출 | | 0.8 | 0.6 | 0.48 | ㎡ | 1 | 0.48 | |
| 4 | 19년 | 바닥판하면 | 철근노출 | | 0.6 | 0.4 | 0.24 | ㎡ | 1 | 0.24 | |
| 5 | 19년 | 바닥판하면 | 보수부박리 | | 0.6 | 5.0 | 3.00 | ㎡ | 1 | 3.00 | |
| 6 | 19년 | 바닥판하면 | 보수부박리 | | 1.9 | 1.2 | 2.28 | ㎡ | 1 | 2.28 | |
| 7 | 19년 | 바닥판하면 | 보수부박리 | | 1.9 | 1.2 | 2.28 | ㎡ | 1 | 2.28 | |
| 8 | 19년 | 바닥판하면 | 보수부박리 | | 1.9 | 6.0 | 11.40 | ㎡ | 2 | 22.80 | |
| 9 | 19년 | 바닥판하면 | 보수부박리 | | 1.9 | 6.0 | 11.40 | ㎡ | 1 | 11.40 | |
| 10 | 19년 | 바닥판하면 | 철근노출 | | 0.1 | 0.6 | 0.06 | ㎡ | 1 | 0.06 | |

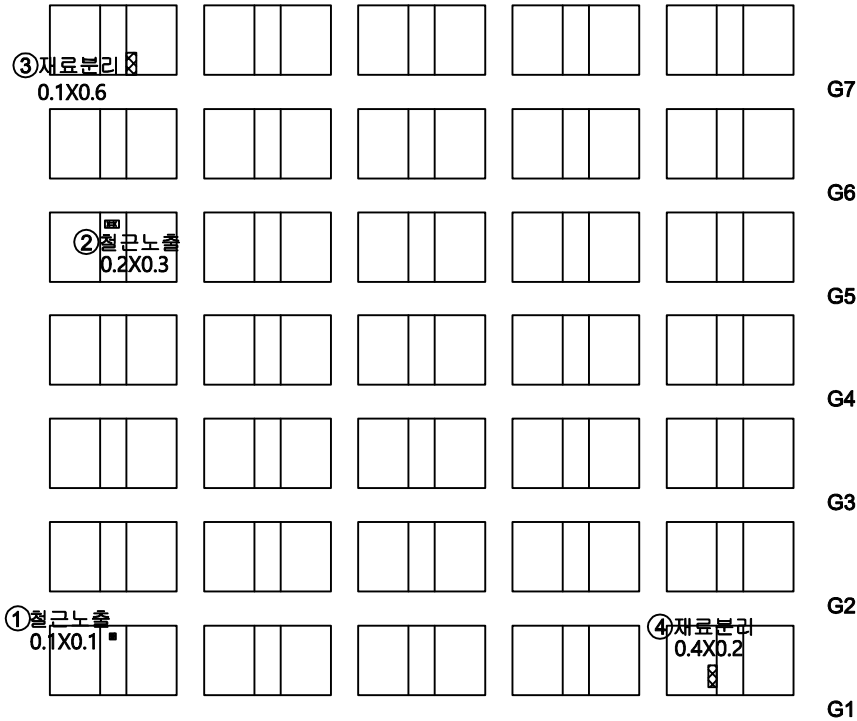
| 도면명 | 제요1교 가로보 S1 |

| 번호 | 발생<br>년도 | 부재 | 손상내용 | 손상현황 | | | | | | 비 고 | |
|---|---|---|---|---|---|---|---|---|---|---|---|
| 1 | 19년 | 가로보 | 철근노출 | | 0.1 | 0.1 | 0.01 | ㎡ | 1 | 0.01 | |
| 2 | 19년 | 가로보 | 철근노출 | | 0.2 | 0.3 | 0.06 | ㎡ | 1 | 0.06 | |
| 3 | 19년 | 가로보 | 재료분리 | | 0.1 | 0.6 | 0.06 | ㎡ | 1 | 0.06 | |
| 4 | 19년 | 가로보 | 재료분리 | | 0.4 | 0.2 | 0.08 | ㎡ | 1 | 0.08 | |

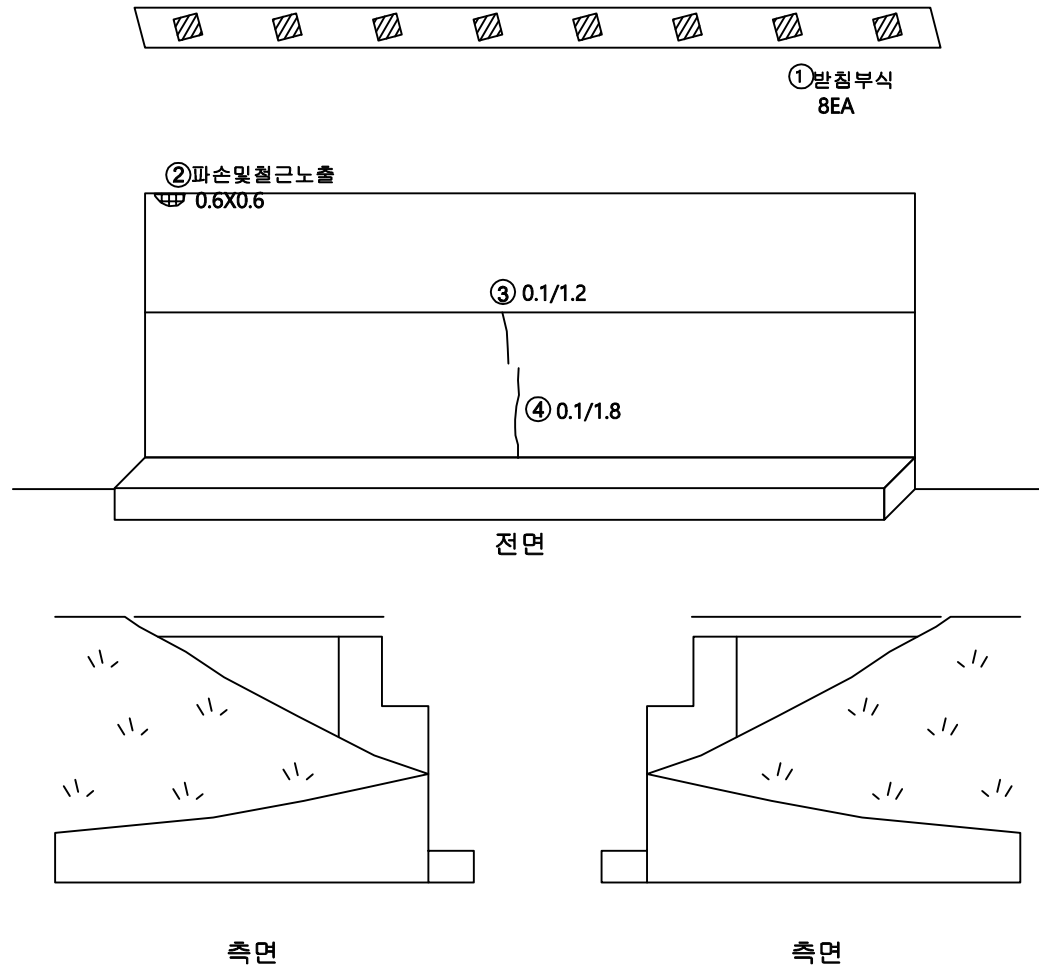
| 도 면 명 | 제요1교 교대A1 |

| 번<br>호 | 발생<br>년도 | 부재 | 손상내용 | 손상현황 | | | | | | | 비 고 |
|---|---|---|---|---|---|---|---|---|---|---|---|
| 1 | 13년 | 교량받침 | 받침부식 | | | | 1.00 | EA | 8 | 8.00 | |
| 2 | 19년 | 교대 | 파손및철근노출 | | 0.6 | 0.6 | 0.36 | m <sup>2</sup> | 1 | 0.36 | |
| 3 | 13년 | 교대 | 균열 | 0.1 | 1.2 | | 1.20 | m | 1 | 1.20 | |
| 4 | 19년 | 교대 | 균열 | 0.1 | 1.8 | | 1.80 | m | 1 | 1.80 | |

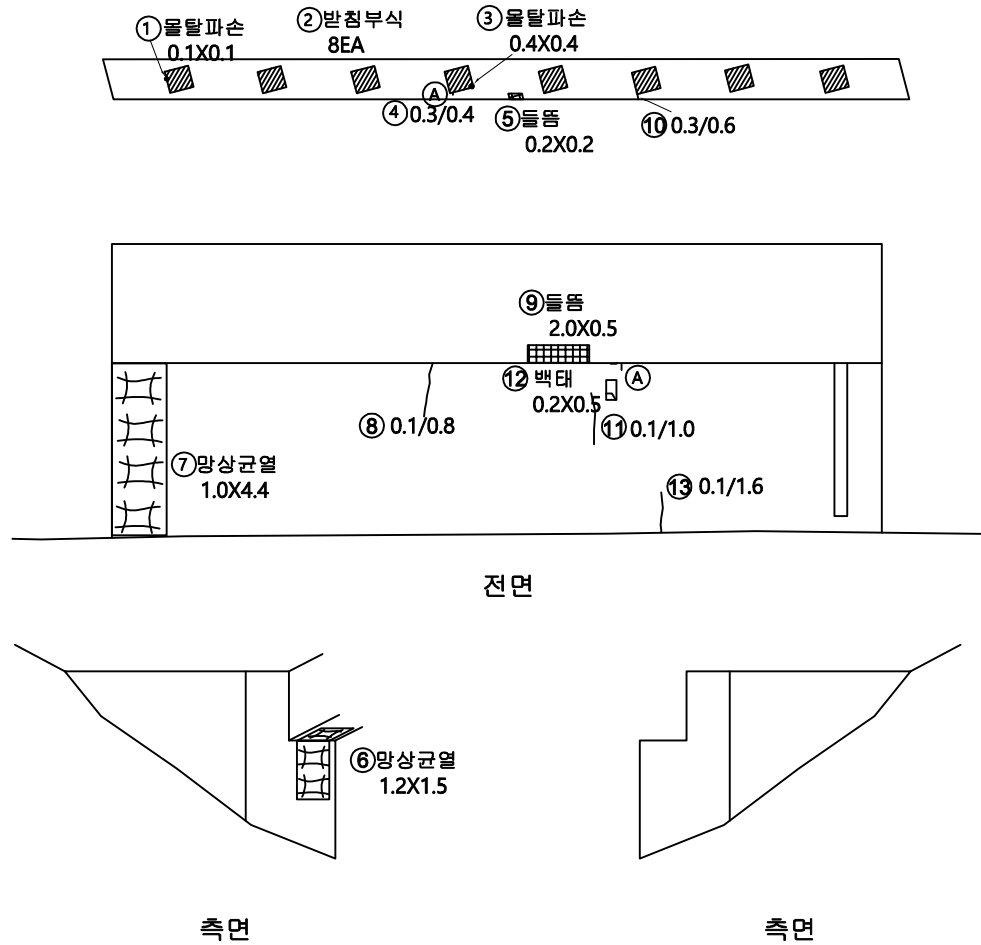
| 도면명 | 제요1교 교대A2 |

| 번호 | 발생<br>년도 | 부재 | 손상내용 | 손상현황 | | | | | | | 비고 |
|---|---|---|---|---|---|---|---|---|---|---|---|
| 1 | 13년 | 교량받침 | 물탈파손 | | 0.1 | 0.1 | 0.01 | m <sup>2</sup> | 1 | 0.01 | |
| 2 | 13년 | 교량받침 | 받침부식 | | | | 1.00 | EA | 8 | 8.00 | |
| 3 | 13년 | 교량받침 | 물탈파손 | | 0.4 | 0.4 | 0.16 | m <sup>2</sup> | 1 | 0.16 | |
| 4 | 19년 | 교대 | 균열 | 0.3 | 0.4 | | 0.40 | m | 1 | 0.40 | |
| 5 | 19년 | 교대 | 들뜸 | | 0.2 | 0.2 | 0.04 | m <sup>2</sup> | 1 | 0.04 | |
| 6 | 19년 | 교대 | 망상균열 | | 1.2 | 1.5 | 1.80 | m <sup>2</sup> | 1 | 1.80 | |
| 7 | 19년 | 교대 | 망상균열 | | 1.0 | 4.4 | 4.40 | m <sup>2</sup> | 1 | 4.40 | |
| 8 | 19년 | 교대 | 균열 | 0.1 | 0.8 | | 0.80 | m | 1 | 0.80 | |
| 9 | 19년 | 교대 | 들뜸 | | 2.0 | 0.5 | 1.00 | m <sup>2</sup> | 1 | 1.00 | |
| 10 | 19년 | 교대 | 균열 | 0.3 | 0.6 | | 0.60 | m | 1 | 0.60 | |
| 11 | 13년 | 교대 | 균열 | 0.1 | 1.0 | | 1.00 | m | 1 | 1.00 | |
| 12 | 19년 | 교대 | 백태 | | 0.2 | 0.5 | 0.10 | m <sup>2</sup> | 1 | 0.10 | |
| 13 | 19년 | 교대 | 균열 | 0.1 | 1.6 | | 1.60 | m | 1 | 1.60 | |
