2022년 국도38호선 3종시설물 행죽교 등 6개소  
내진성능평가 및 정기안전점검용역

외관조사망도  
( 3호선 진암1교 )

수원국토관리사무소

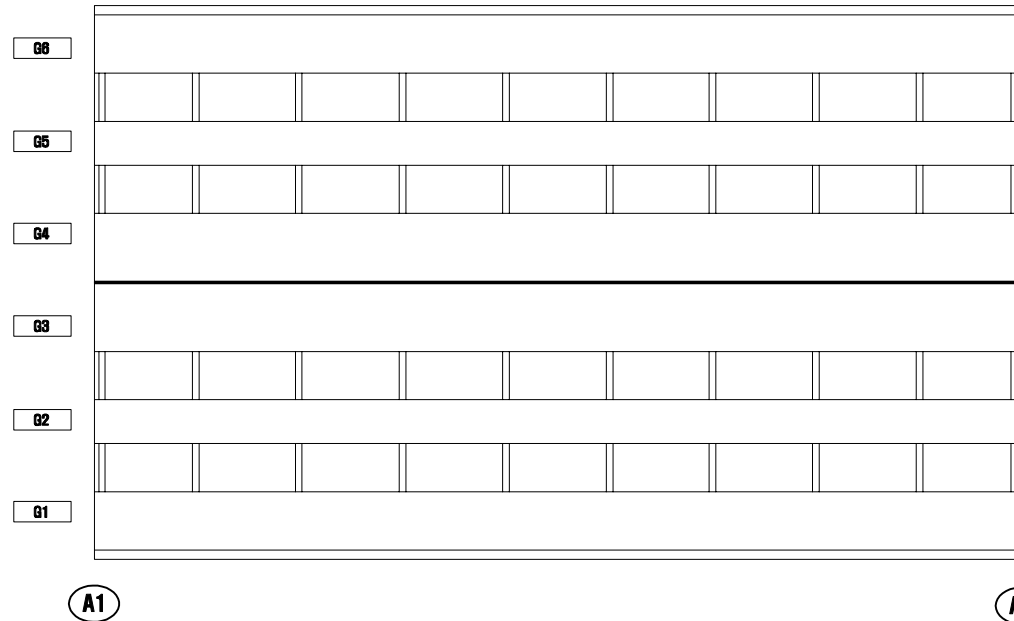
| 번호 | 발생<br>년도 | 부재 | 손상내용 | 손상현황 | | | | | | 비 고 | |
|---|---|---|---|---|---|---|---|---|---|---|---|
| 1 | 19년 | 바닥판형면 | 시공이음부누수 | | 45.0 | | 45.00 | m | 1 | 45.00 | |

① 시공이음부 누수  
L=45.0m  
(22년상-현재양호)

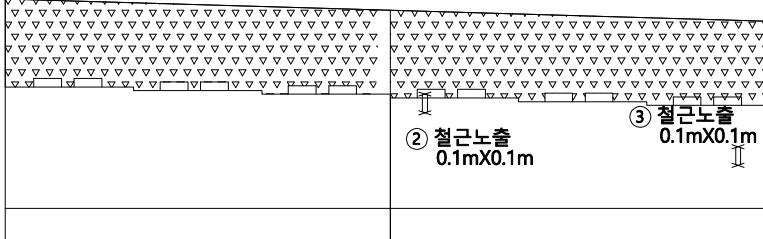
| 번호 | 발생<br>년도 | 부재 | 손상내용 | 손상현황 | | | | | | | 비 고 |
|---|---|---|---|---|---|---|---|---|---|---|---|
| 1 | 14년 | 교대 | 누수흔적 | | 3.0 | 26.7 | 80.10 | ㎡ | 1 | 80.10 | |

① 누수흔적  
3.0mX26.7m

② 철근노출  
0.1mX0.1m③ 철근노출  
0.1mX0.1m
