2022년 국도38호선 3종시설물 행죽교 등 6개소  
내진성능평가 및 정기안전점검용역

외관조사망도  
( 방초교 )

수원국토관리사무소

(주)명성엔지니어링

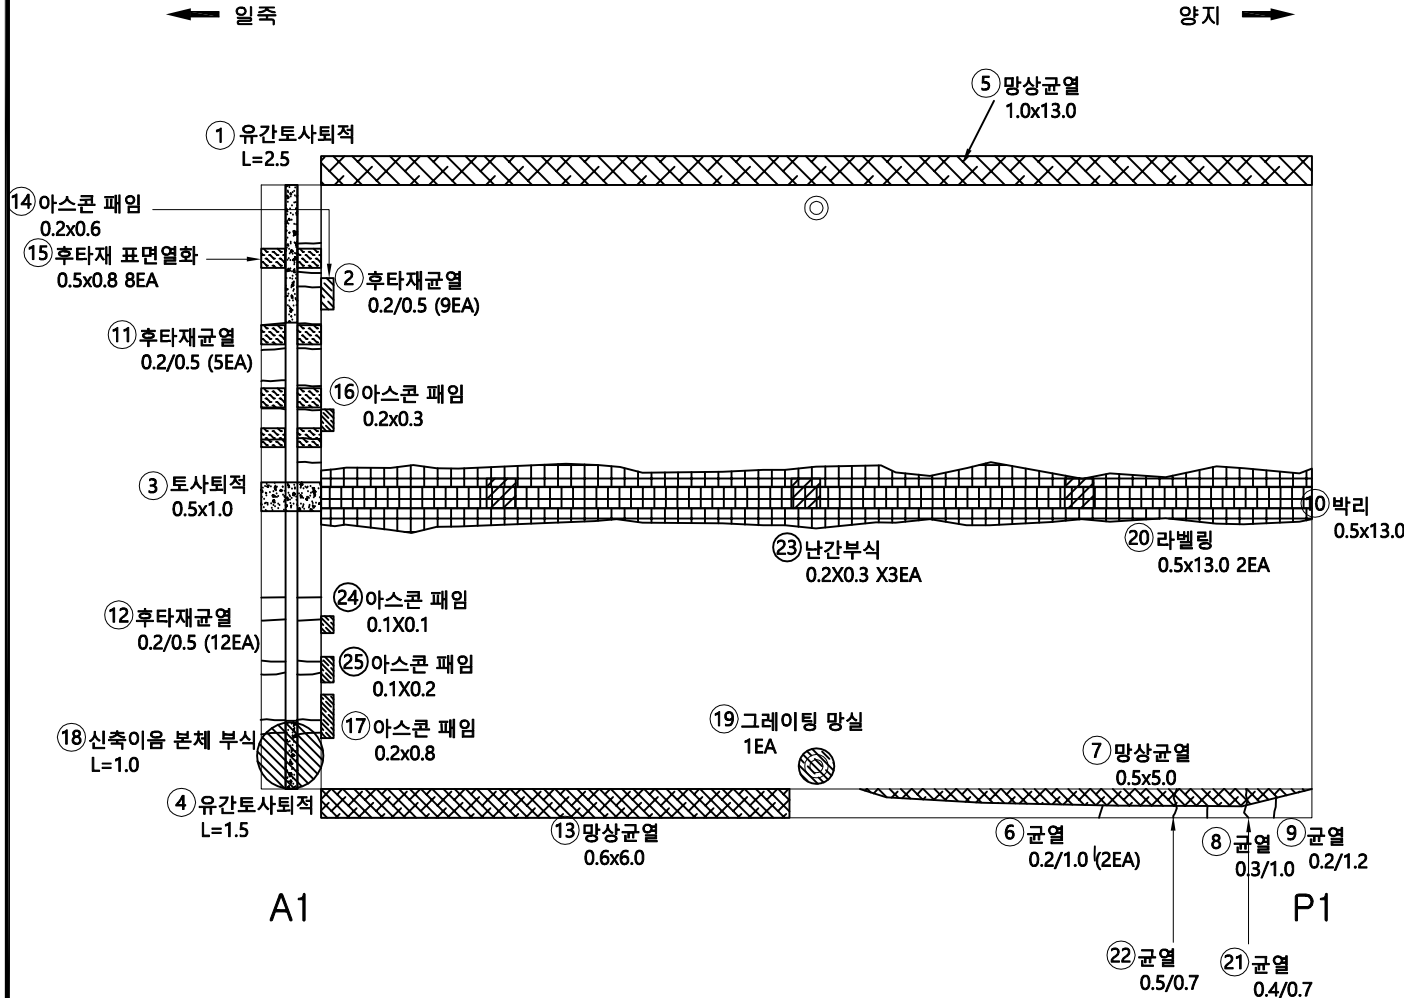
| 도면명 | 방초교 바닥판상면S1 |

| 번호 | 발생<br>년도 | 부재 | 손상내용 | 손상현황 | | | | | | | 비고 |
|---|---|---|---|---|---|---|---|---|---|---|---|
| 1 | 기존 | 신축이음 | 유간토사퇴적 | | 2.5 | | 2.50 | m | 1 | 2.50 | |
| 2 | 기존 | 신축이음 | 후타재균열 | 0.2 | 0.5 | | 0.50 | m | 9 | 4.50 | |
| 3 | 기존 | 교면포장 | 토사퇴적 | | 0.5 | 1.0 | 0.50 | m <sup>2</sup> | 1 | 0.50 | |
| 4 | 기존 | 신축이음 | 유간토사퇴적 | | 1.5 | | 1.50 | m | 1 | 1.50 | |
| 5 | 기존 | 방호벽 | 망상균열 | | 1.0 | 13.0 | 13.00 | m <sup>2</sup> | 1 | 13.00 | |
| 6 | 기존 | 방호벽 | 균열 | 0.2 | 1.0 | | 1.00 | m | 2 | 2.00 | |
| 7 | 기존 | 방호벽 | 망상균열 | | 0.5 | 5.0 | 2.50 | m <sup>2</sup> | 1 | 2.50 | |
| 8 | 기존 | 방호벽 | 균열 | 0.3 | 1.0 | | 1.00 | m | 1 | 1.00 | |
| 9 | 기존 | 방호벽 | 균열 | 0.2 | 1.2 | | 1.20 | m | 1 | 1.20 | |
| 10 | 14년 | 중분대 | 박리 | | 0.5 | 13.0 | 6.50 | m <sup>2</sup> | 1 | 6.50 | |
| 11 | 14년 | 신축이음 | 후타재균열 | 0.2 | 0.5 | | 0.50 | m | 5 | 2.50 | |
| 12 | 14년 | 신축이음 | 후타재균열 | 0.2 | 0.5 | | 0.50 | m | 12 | 6.00 | |
| 13 | 14년 | 방호벽 | 망상균열 | | 0.6 | 6.0 | 3.60 | m <sup>2</sup> | 1 | 3.60 | |
| 14 | 19년 | 교면포장 | 아스콘파임 | 0.2 | 0.6 | | 0.12 | m <sup>2</sup> | 1 | 0.12 | |
| 15 | 19년 | 신축이음 | 후타재표면열화 | 0.5 | 0.8 | | 0.40 | m <sup>2</sup> | 8 | 3.20 | |
| 16 | 19년 | 교면포장 | 아스콘파임 | 0.2 | 0.3 | | 0.06 | m <sup>2</sup> | 1 | 0.06 | |
| 17 | 19년 | 교면포장 | 아스콘파임 | 0.2 | 0.8 | | 0.16 | m <sup>2</sup> | 1 | 0.16 | |
| 18 | 19년 | 신축이음 | 신축이음본체부식 | | 1.0 | | 1.00 | m | 1 | 1.00 | |
| 19 | 19년 | 배수시설 | 그레이팅망실 | | | | 1.00 | EA | 1 | 1.00 | |
| 20 | 19년 | 교면포장 | 라벨링 | | 0.5 | 13.0 | 6.50 | m <sup>2</sup> | 2 | 13.00 | |
| 21 | 19년 | 방호벽 | 균열 | 0.4 | 0.7 | | 0.70 | m | 1 | 0.70 | |
| 22 | 19년 | 방호벽 | 균열 | 0.5 | 0.7 | | 0.70 | m | 1 | 0.70 | |
| 23 | 22년 | 중분대 | 난간부식 | | 0.2 | 0.3 | 0.06 | m <sup>2</sup> | 3 | 0.18 | |
| 24 | 22년 | 교면포장 | 아스콘파임 | 0.1 | 0.1 | | 0.01 | m <sup>2</sup> | 1 | 0.01 | |
| 25 | 22년 | 교면포장 | 아스콘파임 | 0.1 | 0.2 | | 0.02 | m <sup>2</sup> | 1 | 0.02 | |

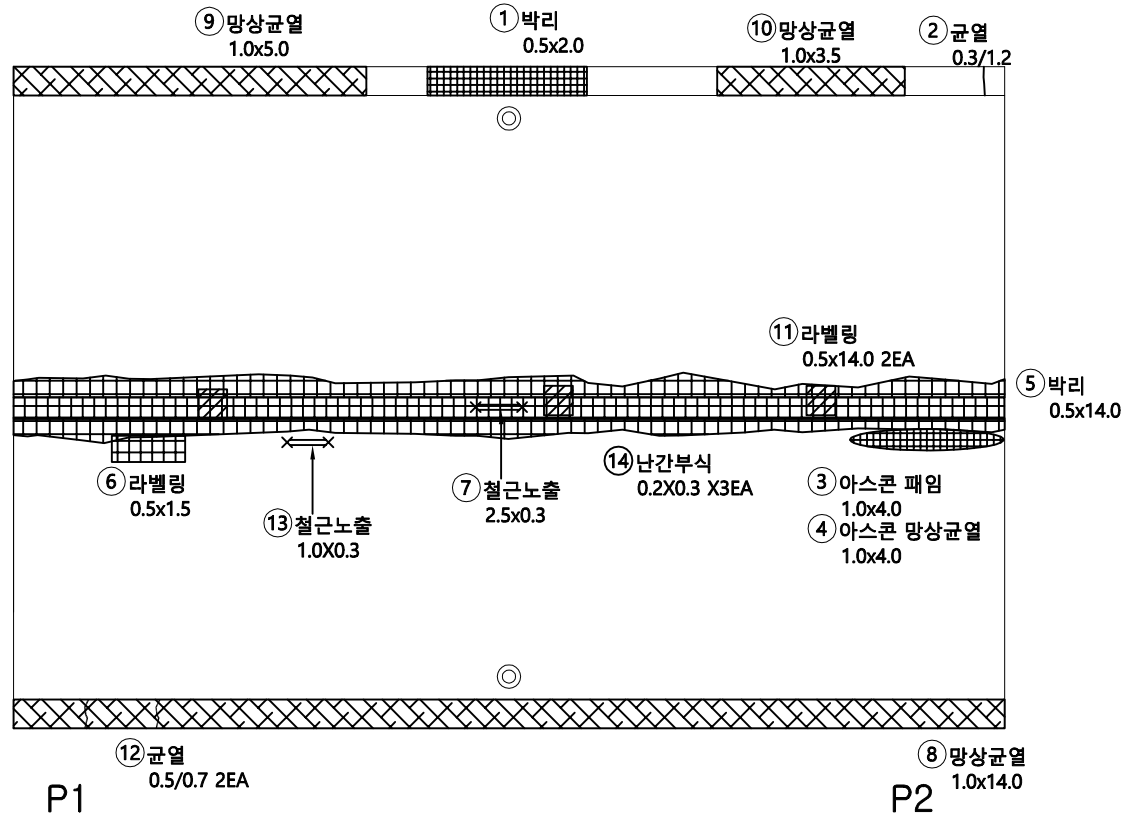
| 도 면 명 | 방초교 바닥판상면S2 |

| 번호 | 발생<br>년도 | 부재 | 손상내용 | 손상현황 | | | | | | | 비 고 |
|---|---|---|---|---|---|---|---|---|---|---|---|
| 1 | 기존 | 방호벽 | 박리 | | 0.5 | 2.0 | 1.00 | m <sup>2</sup> | 1 | 1.00 | |
| 2 | 기존 | 방호벽 | 균열 | 0.3 | 1.2 | | 1.20 | m | 1 | 1.20 | |
| 3 | 기존 | 교면포장 | 아스콘패임 | | 1.0 | 4.0 | 4.00 | m <sup>2</sup> | 1 | 4.00 | |
| 4 | 기존 | 교면포장 | 아스콘망상균열 | | 1.0 | 4.0 | 4.00 | m <sup>2</sup> | 1 | 4.00 | |
| 5 | 14년 | 중분대 | 박리 | | 0.5 | 14.0 | 7.00 | m <sup>2</sup> | 1 | 7.00 | |
| 6 | 14년 | 교면포장 | 라벨링 | | 0.5 | 1.5 | 7.50 | m <sup>2</sup> | 1 | 7.50 | |
| 7 | 14년 | 중분대 | 철근노출 | | 2.5 | 0.3 | 0.75 | m <sup>2</sup> | 1 | 0.75 | |
| 8 | 14년 | 방호벽 | 망상균열 | | 1.0 | 14.0 | 14.00 | m <sup>2</sup> | 1 | 14.00 | |
| 9 | 19년 | 방호벽 | 망상균열 | | 1.0 | 5.0 | 5.00 | m <sup>2</sup> | 1 | 5.00 | |
| 10 | 19년 | 방호벽 | 망상균열 | | 1.0 | 3.5 | 3.50 | m <sup>2</sup> | 1 | 3.50 | |
| 11 | 19년 | 교면포장 | 라벨링 | | 0.5 | 14.0 | 7.00 | m <sup>2</sup> | 2 | 14.00 | |
| 12 | 19년 | 방호벽 | 균열 | 0.5 | 0.7 | | 0.70 | m | 2 | 1.40 | |
| 13 | 22년 | 교면포장 | 철근노출 | | 1.0 | 0.3 | 0.30 | m <sup>2</sup> | 1 | 0.30 | |
| 14 | 22년 | 중분대 | 난간부식 | | 0.2 | 0.3 | 0.06 | m <sup>2</sup> | 3 | 0.18 | |

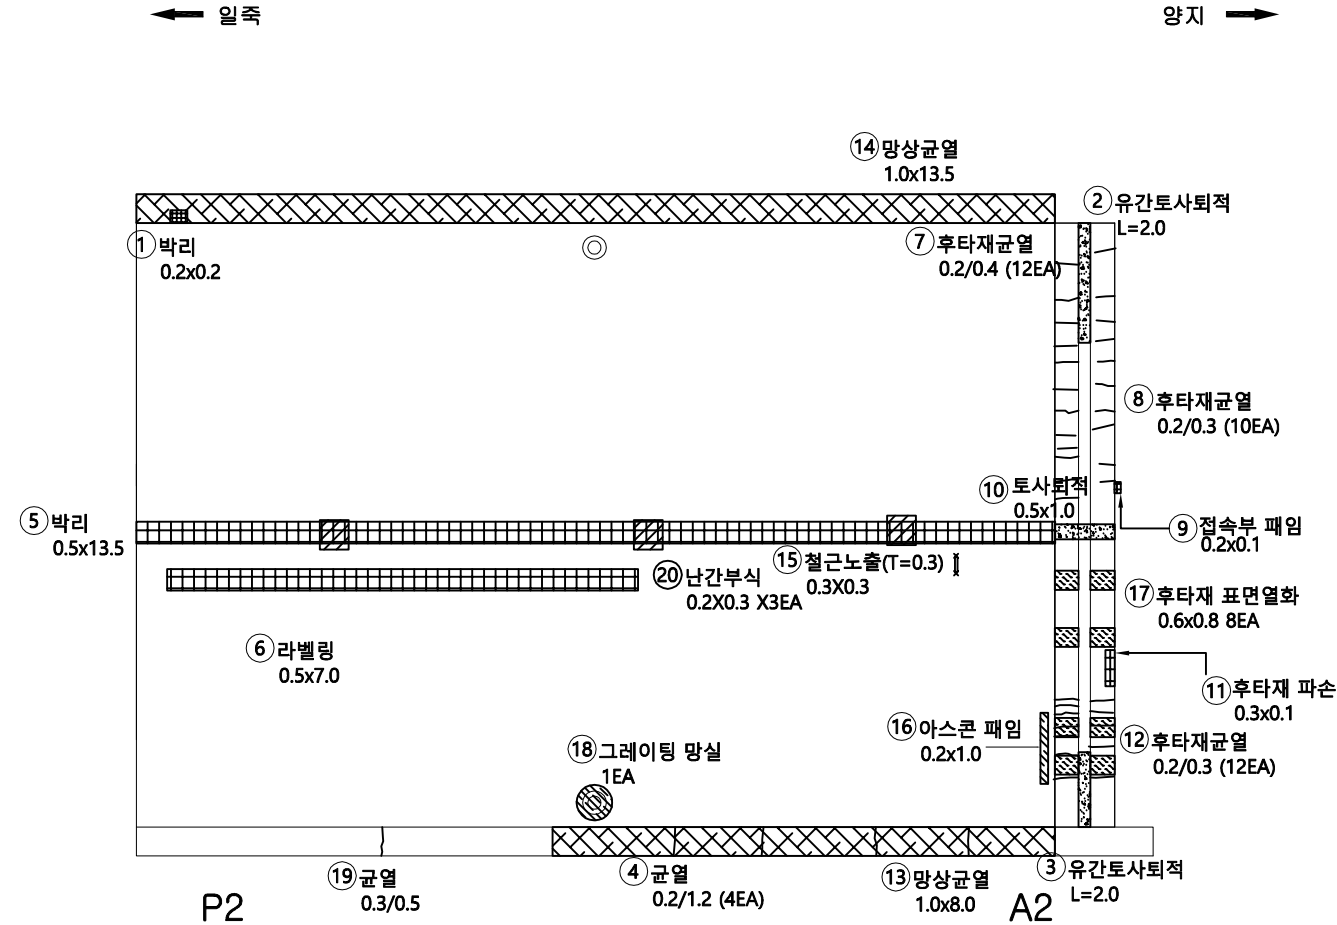
| 도면명 | 방초교 바닥판상면S3 |

| 번호 | 발생<br>년도 | 부재 | 손상내용 | 손상현황 | | | | | | | 비 고 |
|---|---|---|---|---|---|---|---|---|---|---|---|
| 1 | 기존 | 방호벽 | 박리 | | 0.2 | 0.2 | 0.04 | m <sup>2</sup> | 1 | 0.04 | |
| 2 | 기존 | 신축이음 | 유간토사퇴적 | | 2.0 | | 2.00 | m | 1 | 2.00 | |
| 3 | 기존 | 신축이음 | 유간토사퇴적 | | 2.0 | | 2.00 | m | 1 | 2.00 | |
| 4 | 기존 | 방호벽 | 균열 | 0.2 | 1.2 | | 1.20 | m | 4 | 4.80 | |
| 5 | 14년 | 중분대 | 박리 | | 0.5 | 13.5 | 6.75 | m <sup>2</sup> | 1 | 6.75 | |
| 6 | 14년 | 교면포장 | 라벨링 | | 0.5 | 7.0 | 3.50 | m <sup>2</sup> | 1 | 3.50 | |
| 7 | 14년 | 신축이음 | 후타재균열 | 0.2 | 0.4 | | 0.40 | m | 12 | 4.80 | |
| 8 | 14년 | 신축이음 | 후타재균열 | 0.2 | 0.3 | | 0.30 | m | 10 | 3.00 | |
| 9 | 14년 | 교면포장 | 접속부파임 | | 0.2 | 0.1 | 0.02 | m <sup>2</sup> | 1 | 0.02 | |
| 10 | 14년 | 교면포장 | 토사퇴적 | | 0.5 | 1.0 | 0.50 | m <sup>2</sup> | 1 | 0.50 | |
| 11 | 14년 | 신축이음 | 후타재파손 | | 0.3 | 0.1 | 0.03 | m <sup>2</sup> | 1 | 0.03 | |
| 12 | 14년 | 신축이음 | 후타재균열 | 0.2 | 0.3 | | 0.30 | m | 12 | 3.60 | |
| 13 | 14년 | 방호벽 | 망상균열 | | 1.0 | 8.0 | 8.00 | m <sup>2</sup> | 1 | 8.00 | |
| 14 | 19년 | 방호벽 | 망상균열 | | 1.0 | 13.5 | 13.50 | m <sup>2</sup> | 1 | 13.50 | |
| 15 | 19년 | 교면포장 | 철근노출 | | 0.3 | 0.3 | 0.09 | m <sup>2</sup> | 1 | 0.09 | |
| 16 | 19년 | 교면포장 | 아스콘파임 | | 0.2 | 1.0 | 0.20 | m <sup>2</sup> | 1 | 0.20 | |
| 17 | 19년 | 신축이음 | 후타재표면열화 | | 0.6 | 0.8 | 0.48 | m <sup>2</sup> | 8 | 3.84 | |
| 18 | 19년 | 배수시설 | 그레이팅망실 | | | | 1.00 | EA | 1 | 1.00 | |
| 19 | 19년 | 방호벽 | 균열 | 0.3 | 0.5 | | 0.50 | m | 1 | 0.50 | |
| 20 | 22년 | 중분대 | 난간부식 | | 0.2 | 0.3 | 0.06 | m <sup>2</sup> | 3 | 0.18 | |

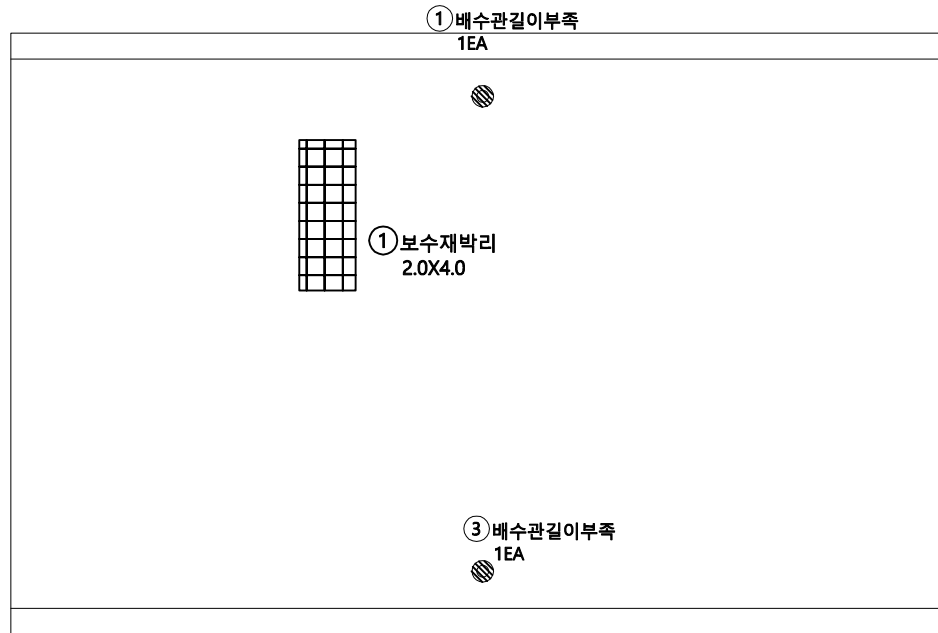
| 도 면 명 | 방초교 바닥판하면S1 |

| 번<br>호 | 발생<br>년 도 | 부재 | 손상내용 | 손상현황 | | | | | | | 비 고 |
|---|---|---|---|---|---|---|---|---|---|---|---|
| 1 | 기존 | 배수시설 | 배수관길이부족 | | | | 1.00 | EA | 1 | 1.00 | |
| 2 | 22년 | 바닥판하면 | 보수부재박리 | | 2.0 | 4.0 | 8.00 | m² | 1 | 8.00 | |
| 3 | 22년 | 배수시설 | 배수관길이부족 | | | | 1.00 | EA | 1 | 1.00 | |

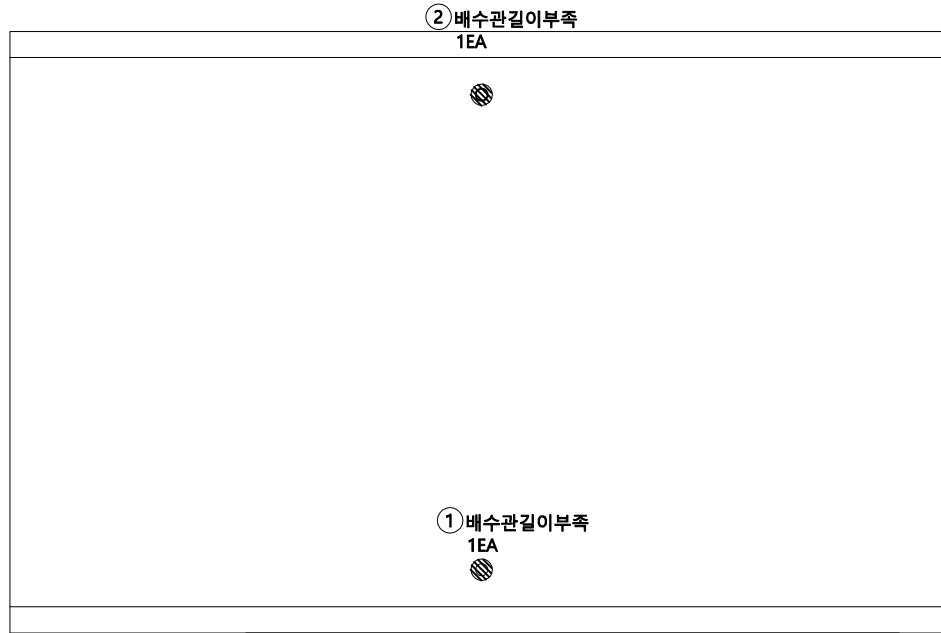
| 도 면 명 | 방초교 바닥판하면S2 |

| 번호 | 발생<br>년도 | 부재 | 손상내용 | 손상현황 | | | | | | 비 고 | |
|---|---|---|---|---|---|---|---|---|---|---|---|
| 1 | 기존 | 배수시설 | 배수관길이부족 | | | | 1.00 | EA | 1 | 1.00 | |
| 2 | 22년 | 배수시설 | 배수관길이부족 | | | | 1.00 | EA | 1 | 1.00 | |

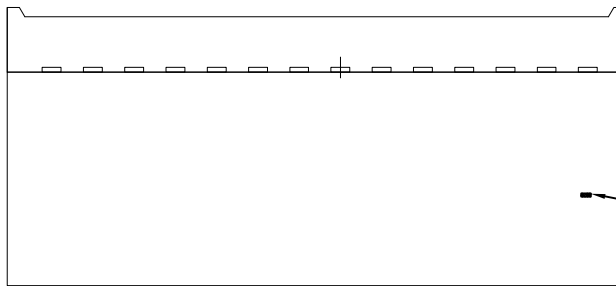
| 도 면 명 | 방초교 교대 A1 |

| 번<br>호 | 발생<br>년도 | 부재 | 손상내용 | 손상현황 | | | | | | | 비 고 |
|---|---|---|---|---|---|---|---|---|---|---|---|
| 1 | 14년 | 교량받침 | 받침부식 | | | | 1.00 | EA | 14 | 14.00 | |
| 2 | 19년 | 교량받침 | 상부plate이탈 | | | | 1.00 | EA | 14 | 14.00 | |
| 3 | 22년 | 교대 | 균열 | 0.2 | 0.6 | | 0.60 | m | 3 | 1.80 | |
| 4 | 22년 | 교대 | 낙물 | | 0.1 | 0.1 | 0.01 | m <sup>2</sup> | 1 | 0.01 | |

① 받침부식  
14EA

② 상부plate 이탈  
14EA

③ 균열  
0.2/0.6 (3EA)④ 낙물  
0.1x0.1 (3EA)KEY  
PLAN

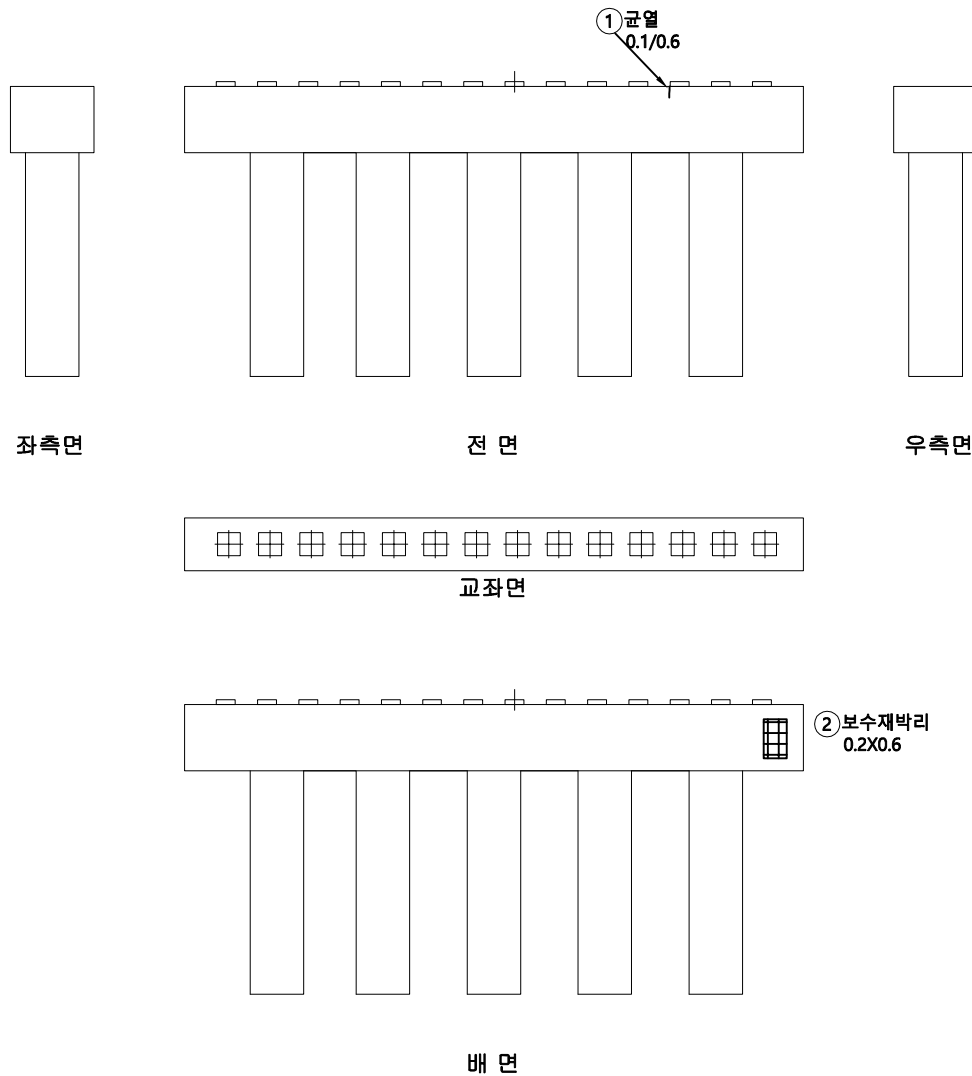
| 번호 | 발생<br>년도 | 부재 | 손상내용 | 손상현황 | | | | | | 비 고 | |
|---|---|---|---|---|---|---|---|---|---|---|---|
| 1 | 22년 | 교각 | 균열 | 0.1 | 0.6 | | 0.60 | m | 1 | 0.60 | |
| 2 | 22년 | 교각 | 보수재박리 | | 0.2 | 0.6 | 0.12 | m² | 1 | 0.12 | |

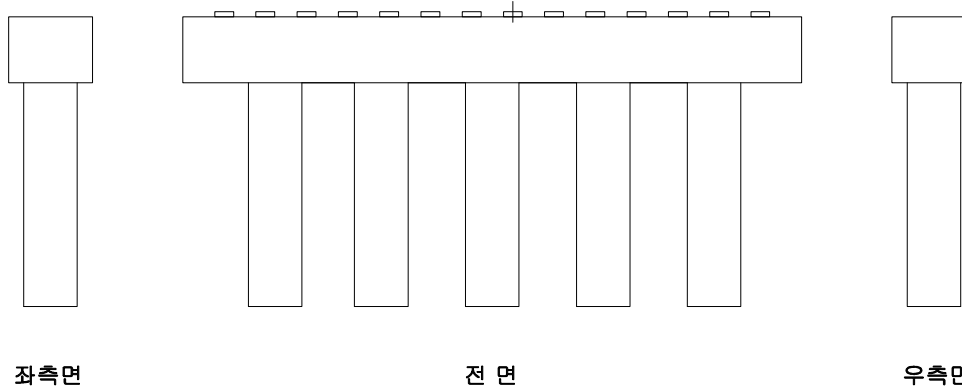
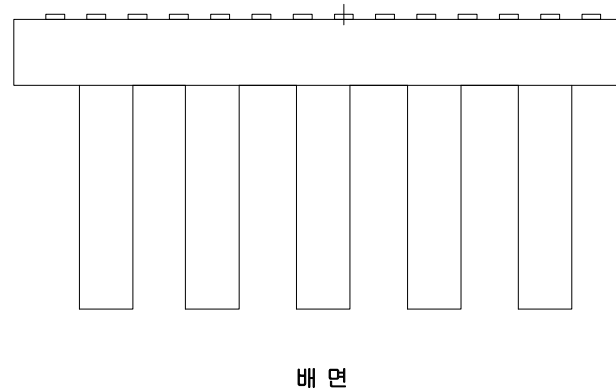
ID : 방초교 교각 P2

| 번호 | 발생<br>년도 | 부재 | 손상내용 | 손상현황 | | | | | | | 비 고 |
|---|---|---|---|---|---|---|---|---|---|---|---|
| 1 | 19년 | 교각 | 균열 | 0.1 | 0.6 | | 0.60 | m | 1 | 0.60 | |
| 2 | 19년 | 교각 | 균열 | 0.1 | 0.5 | | 0.60 | m | 1 | 0.60 | |

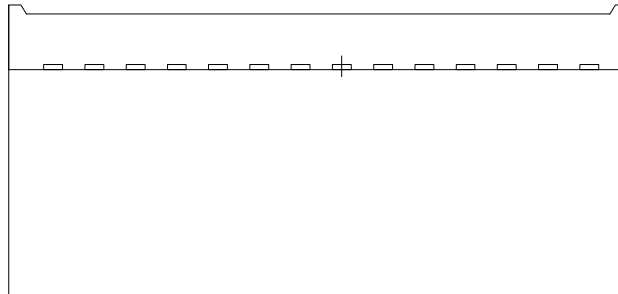
| 번호 | 발생<br>년도 | 부재 | 손상내용 | 손상현황 | | | | | | | 비 고 |
|---|---|---|---|---|---|---|---|---|---|---|---|
| 1 | 14년 | 교량받침 | 받침부식 | | | | 1.00 | EA | 14 | 14.00 | |
| 2 | 14년 | 교대 | 폐콘크리트적치 | | 5.0 | 0.3 | 1.50 | m³ | 1 | 1.50 | |

① 받침부식  
14EA② 폐콘크리트 적치  
5.0x0.3
