2022년 국도38호선 3종시설물 행죽교 등 6개소  
내진성능평가 및 정기안전점검용역

외관조사망도  
( 이황2보도육교 )

수원국토관리사무소

(주)명성엔지니어링

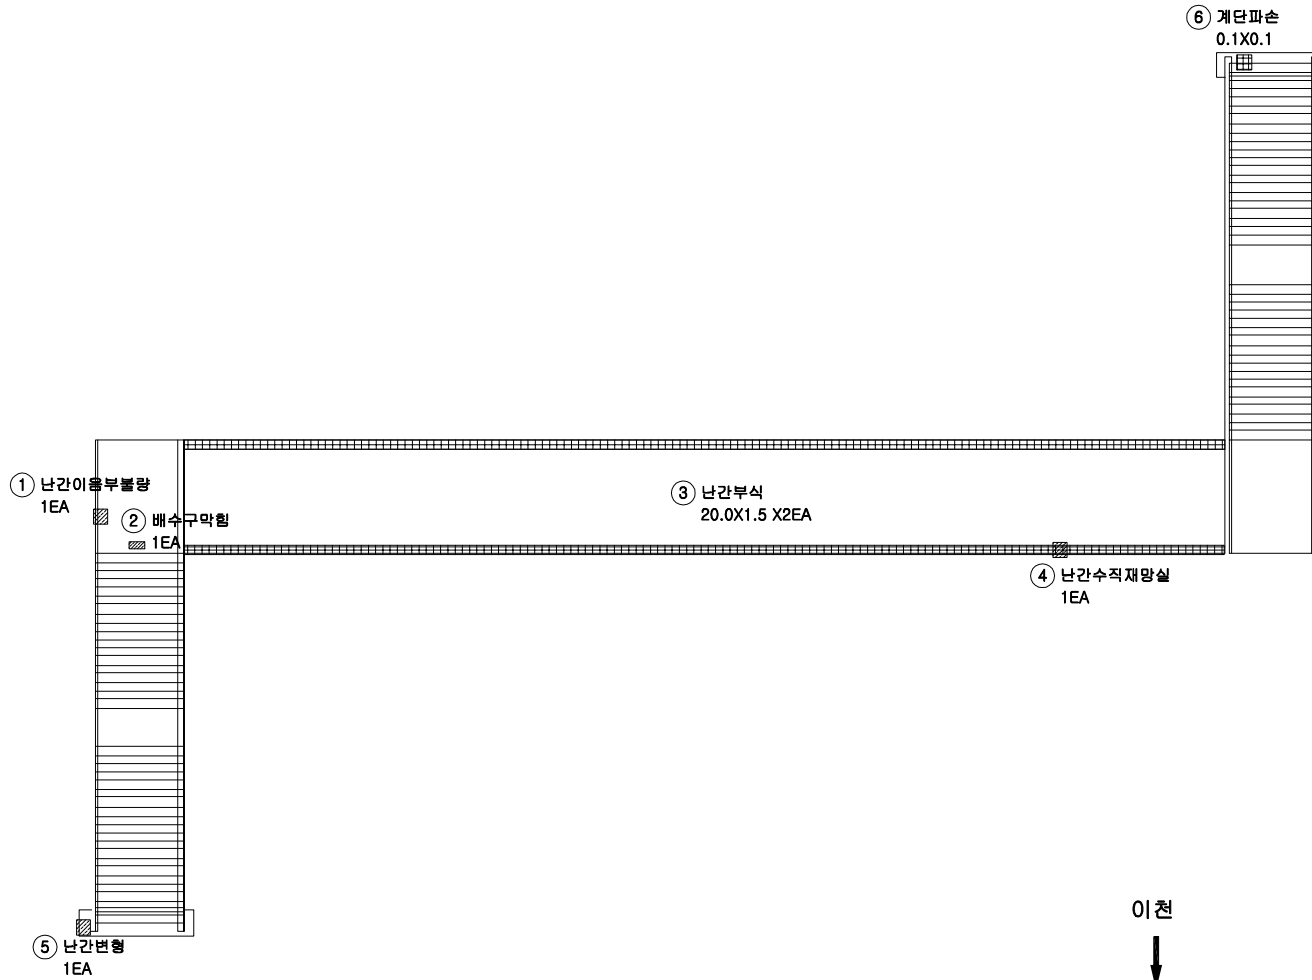
| 도면명 | 이황2보도육교 바닥판상면S1 |

| 번호 | 발생년도 | 부재 | 손상내용 | 손상현황 | | | | | | | 비고 |
|---|---|---|---|---|---|---|---|---|---|---|---|
| 1 | 22년 | 보도부 | 보도부 난간이음부불량 | | | | 1.00 | EA | 1 | 1.00 | |
| 2 | 22년 | 배수시설 | 배수구막힘 | | | | 1.00 | EA | 1 | 1.00 | |
| 3 | 22년 | 보도부 | 보도부 난간부식 | 20.0 | 1.5 | 30.00 | ㎡ | | 2 | 60.00 | |
| 4 | 22년 | 보도부 | 보도부 난간수직재망실 | | | | 1.00 | EA | 1 | 1.00 | |
| 5 | 22년 | 계단부 | 계단부 난간변형 | | | | 1.00 | EA | 1 | 1.00 | |
| 6 | 22년 | 계단부 | 계단부 계단파손 | 0.1 | 0.1 | 0.01 | ㎡ | | 1 | 0.01 | |

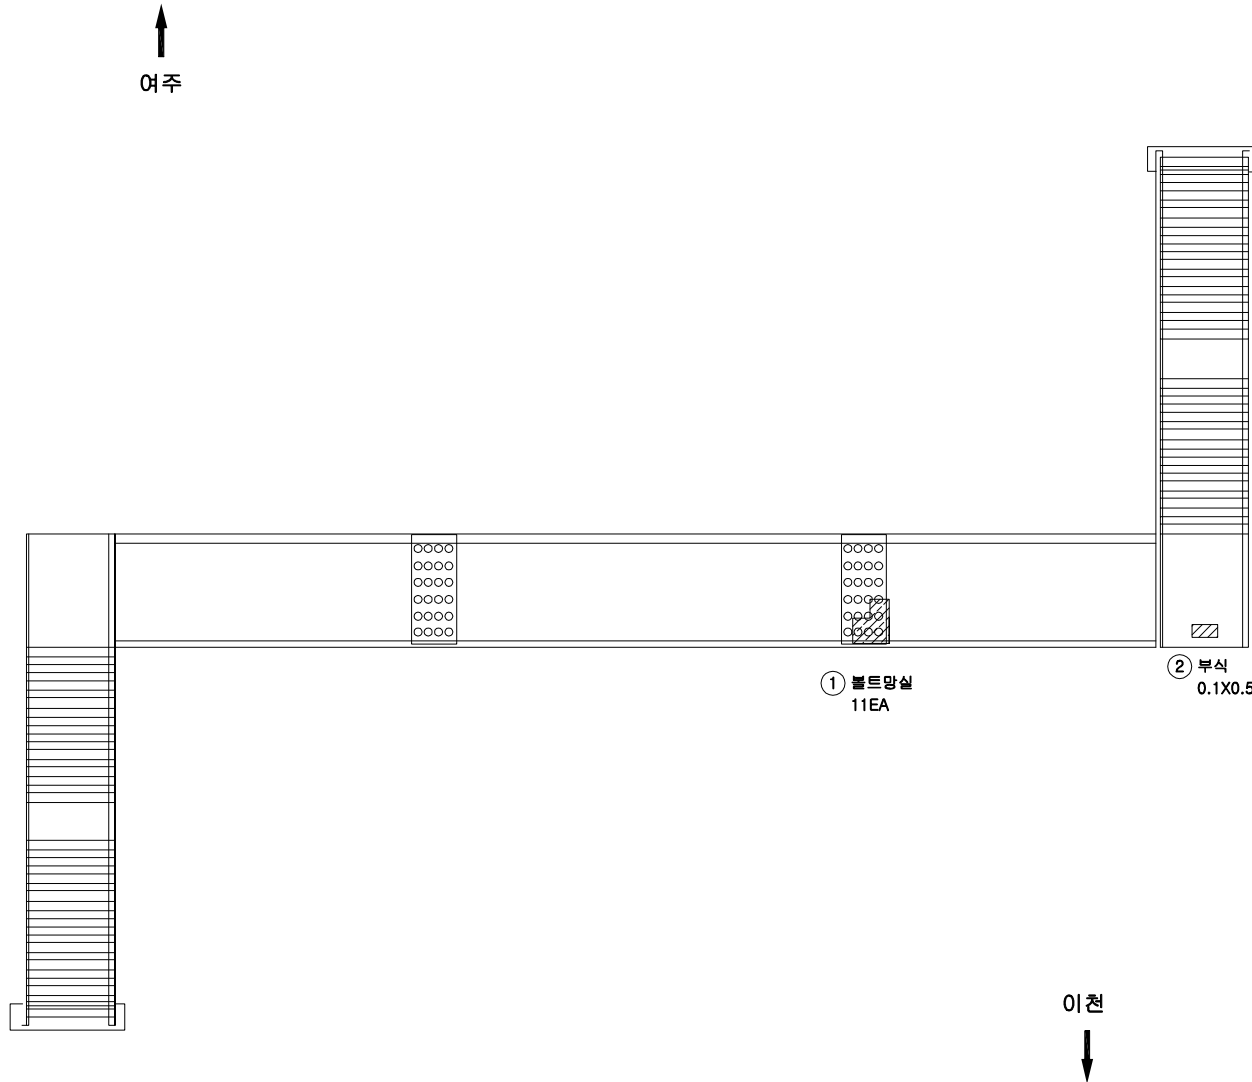
| | | | | | 누수, 습윤부 | 배 터 | 퇴적물 | 도 면 명<br>이황2보도육교 바닥판하면S1 |

| 번호 | 발생<br>년도 | 부재 | 손상내용 | 손상현황 | | | | | | | 비 고 |
|---|---|---|---|---|---|---|---|---|---|---|---|
| 1 | 22년 | 거더외부 | 볼트망실 | | | | 1.00 | EA | 11 | 11.00 | |
| 2 | 22년 | 거더외부 | 부식 | | 0.1 | 0.5 | 0.05 | ㎡ | 1 | 0.05 | |

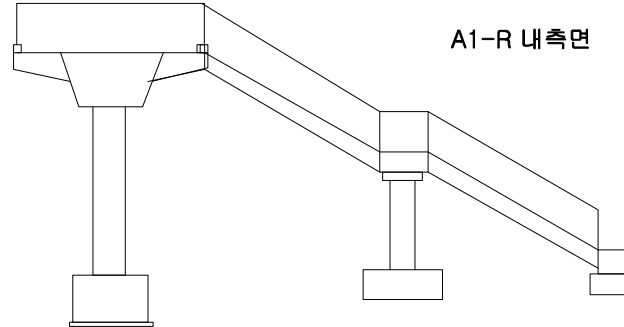
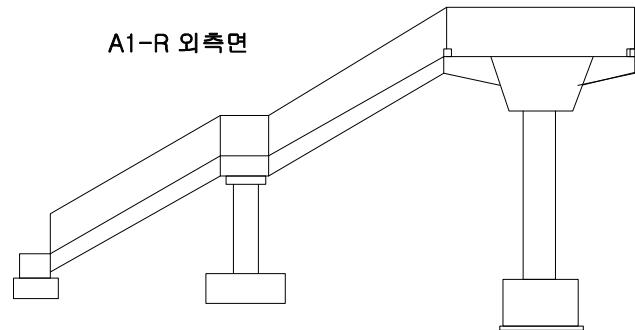
| 누수, 습윤부 | 백태 | 퇴적물 | 도 면 명<br>이황2보도육교 측면1 |

| 번<br>호 | 발생<br>년도 | 부재 | 손상내용 | 손상현황 | | | | | | | 비 고 |
|---|---|---|---|---|---|---|---|---|---|---|---|
| 1 | 22년 | 교량발침 | 교각기둥 발침콘크리트균열 | 0.3 | 0.5 | | 0.05 | m | 4 | 0.20 | |

① 0.3/0.5 X4EA
