(주)명성엔지니어링

대구 동부순환도로 (주)

2022년도 하반기 정기안전점검 기술용역

가천교

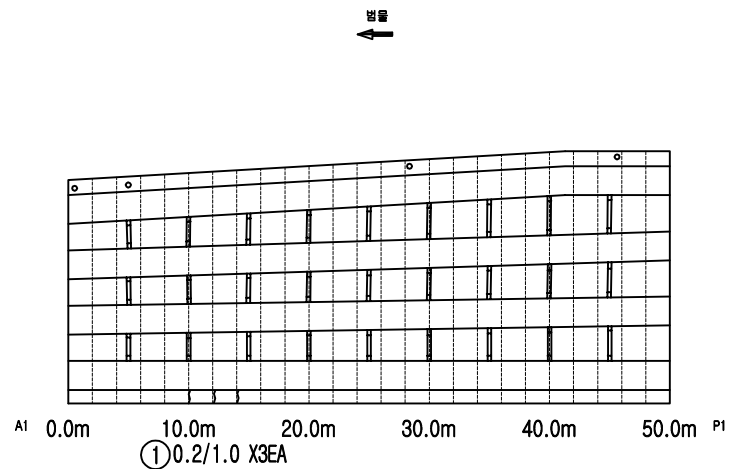
S1 바닥판하면

| 번호 | 위치 | 손상내용 | 손상물량 | | | | | 비고 |
|---|---|---|---|---|---|---|---|---|
| 1 | 비육판하면 | 균열 | 0.2 | 1.0 | 3 | m | 3.0 | |
