손상물량표

연호지하차도

2022년도 하반기 정기안전점검 기술용역

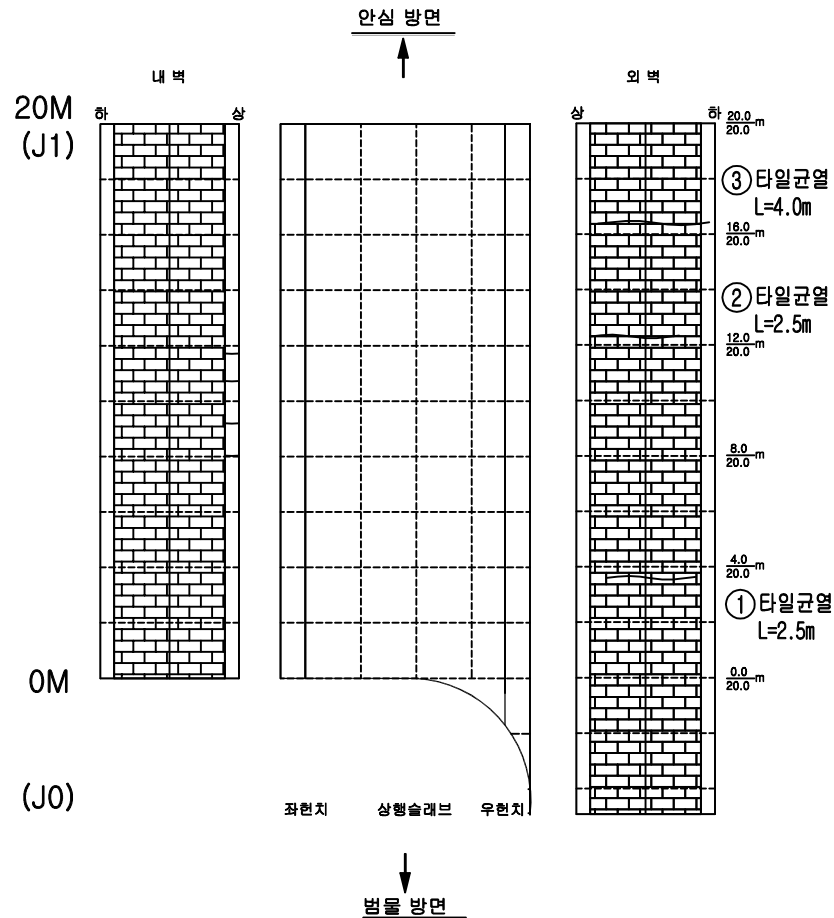
SPAN 1(안심방향)

| 번호 | 위치 | 손상내용 | 손상물량 | | | | | 비고 |
|---|---|---|---|---|---|---|---|---|
| 1 | 벽체 | 타일균열 | - | 2.5 | 1 | m | 2.5 | |
| 2 | 벽체 | 타일균열 | - | 2.5 | 1 | m | 2.5 | |
| 3 | 벽체 | 타일균열 | - | 4.0 | 1 | m | 4.0 | |

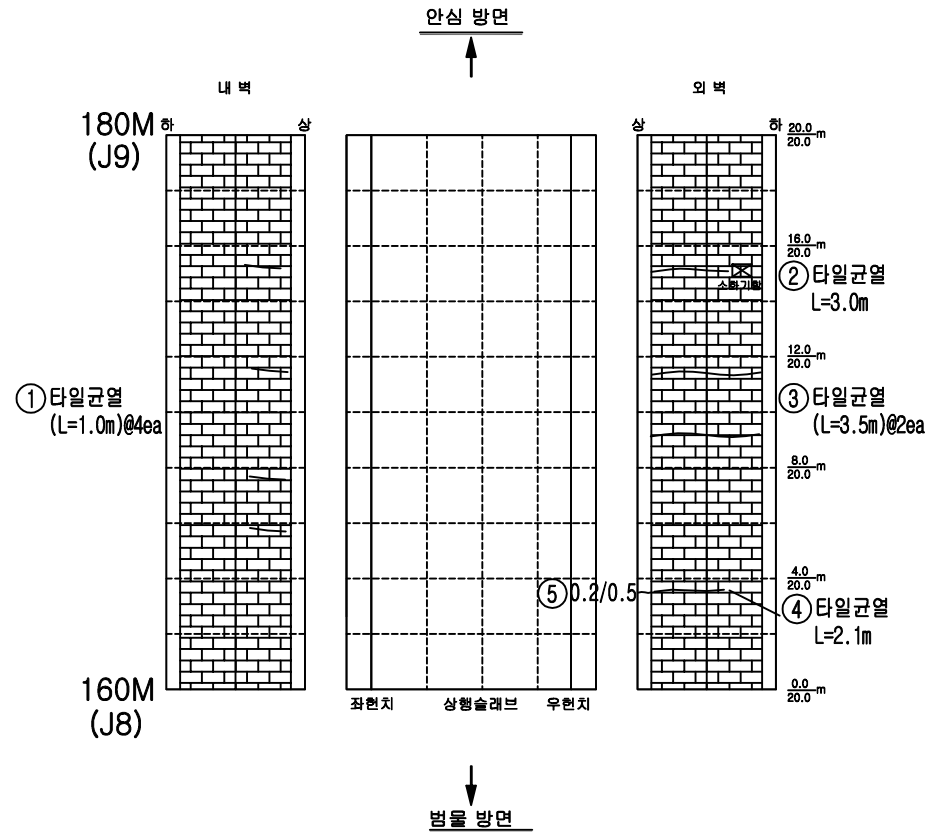
SPAN 9(안심방향)

| 번호 | 위치 | 손상내용 | 손상물량 | | | | | 비고 |
|---|---|---|---|---|---|---|---|---|
| 1 | 벽체 | 타일균열 | - | 1.0 | 4 | m | 4.0 | |
| 2 | 벽체 | 타일균열 | - | 3.0 | 1 | m | 3.0 | |
| 3 | 벽체 | 타일균열 | - | 3.5 | 2 | m | 7.0 | |
| 4 | 벽체 | 타일균열 | - | 2.1 | 1 | m | 2.1 | |
| 5 | 벽체 | 균열 | 0.2 | 0.5 | 2 | m | 1.0 | |

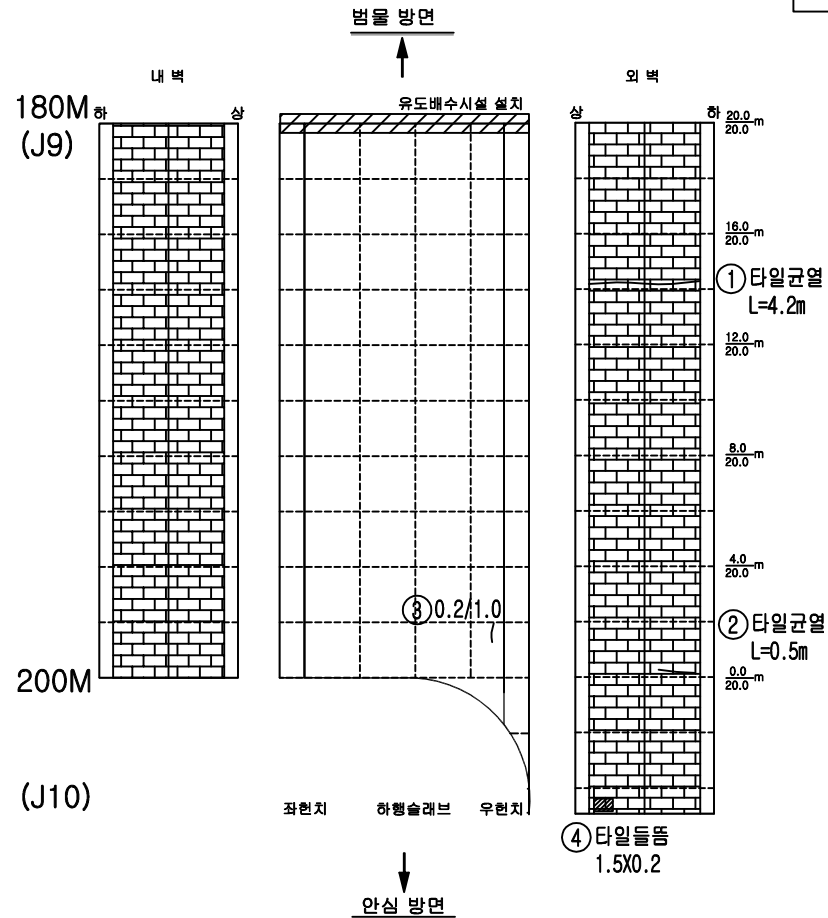
SPAN 10(범몰방향)

| 번호 | 위치 | 손상내용 | 손상물량 | | | | | 비고 |
|---|---|---|---|---|---|---|---|---|
| 1 | 벽체 | 타일균열 | - | 4.2 | 1 | m | 4.2 | |
| 2 | 벽체 | 타일균열 | - | 0.5 | 1 | m | 0.5 | |
| 3 | 슬래브 | 균열 | 0.2 | 1.0 | 1 | m | 1.0 | |

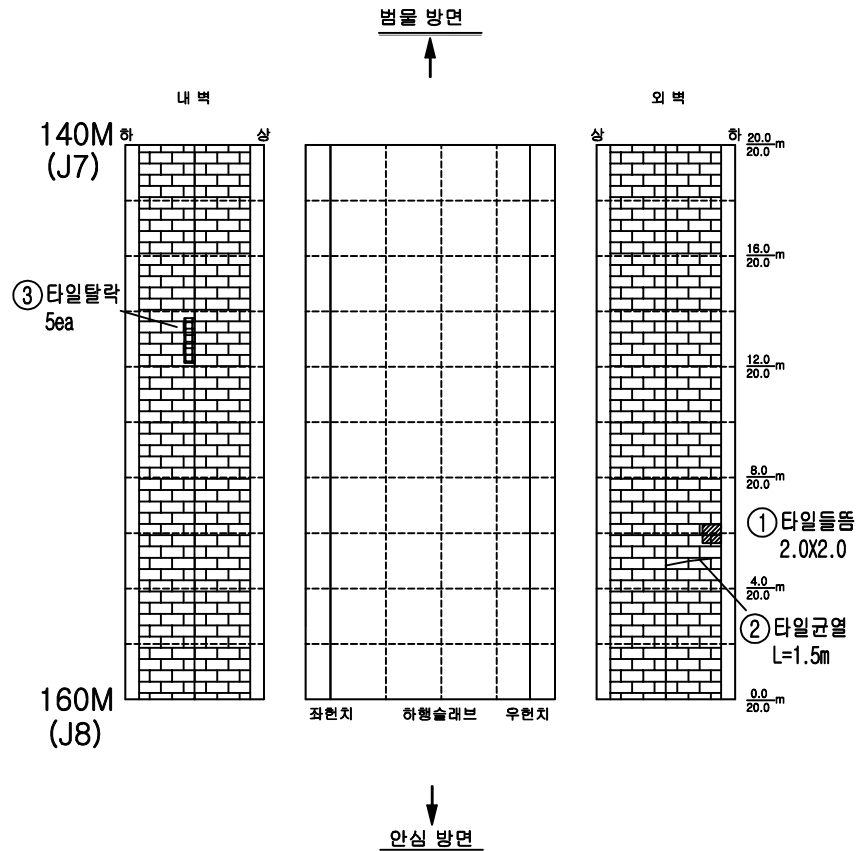
SPAN 8(범물방향)

| 번호 | 위치 | 손상내용 | 손상물량 | | | | | 비고 |
|---|---|---|---|---|---|---|---|---|
| 2 | 벽체 | 타일균열 | - | 1.5 | 1 | m | 1.5 | |

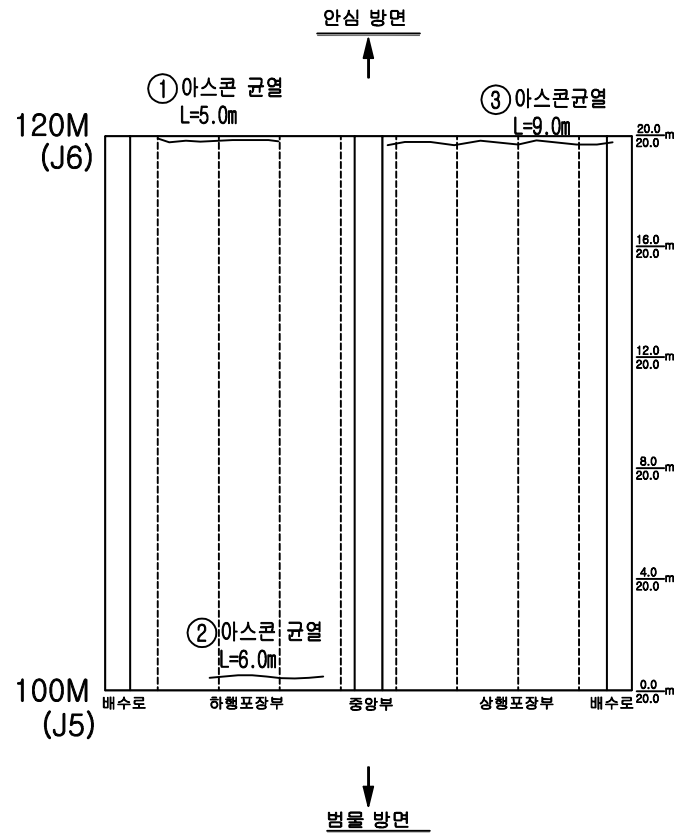
SPAN 6

| 번호 | 위치 | 손상내용 | 손상물량 | | | | | 비고 |
|---|---|---|---|---|---|---|---|---|
| 1 | 포장부 | 아스콘균열 | - | 5.0 | 1 | m | 5.0 | |
| 2 | 포장부 | 아스콘균열 | - | 6.0 | 1 | m | 6.0 | |
| 3 | 포장부 | 아스콘균열 | - | 9.0 | 1 | m | 9.0 | |

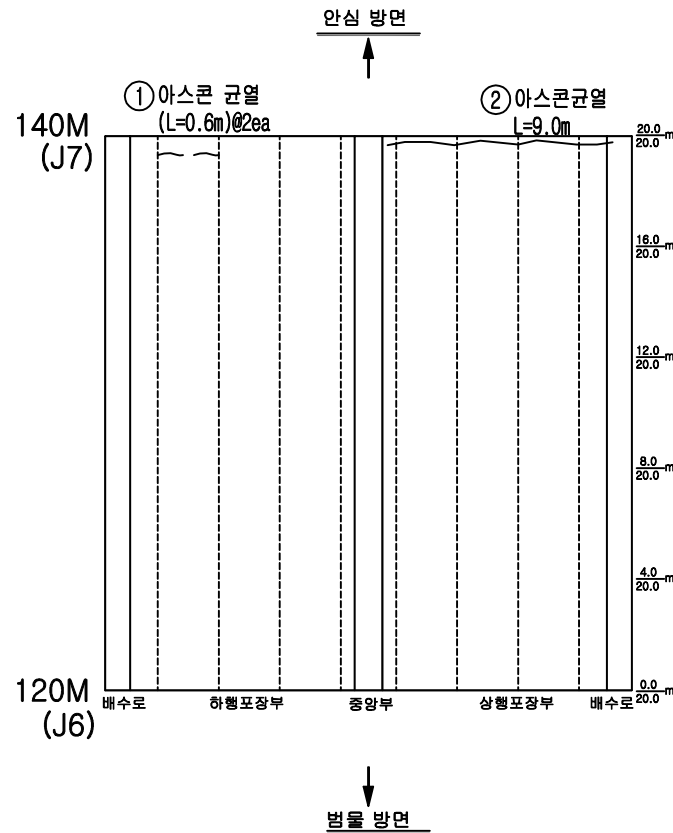
SPAN 7

| 번호 | 위치 | 손상내용 | 손상물량 | | | | | 비고 |
|---|---|---|---|---|---|---|---|---|
| 1 | 포장부 | 아스콘균열 | - | 6.0 | 2 | m | 12.0 | |
| 2 | 포장부 | 아스콘균열 | - | 9.0 | 1 | m | 9.0 | |

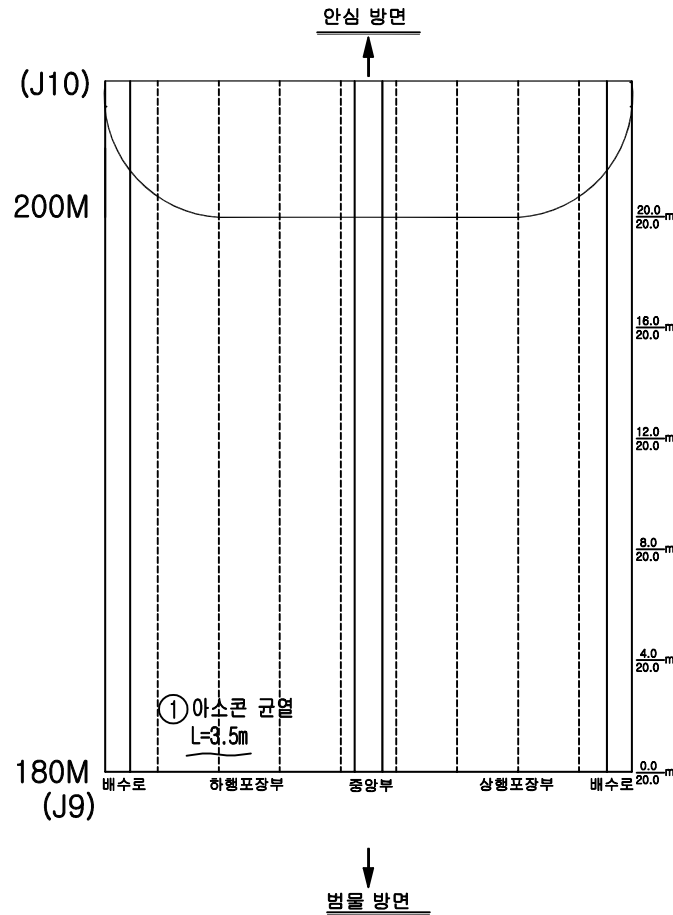
SPAN 10

| 번호 | 위치 | 손상내용 | 손상물량 | | | | | 비고 |
|---|---|---|---|---|---|---|---|---|
| 1 | 포장부 | 아스콘균열 | - | 3.5 | 1 | m | 3.5 | |

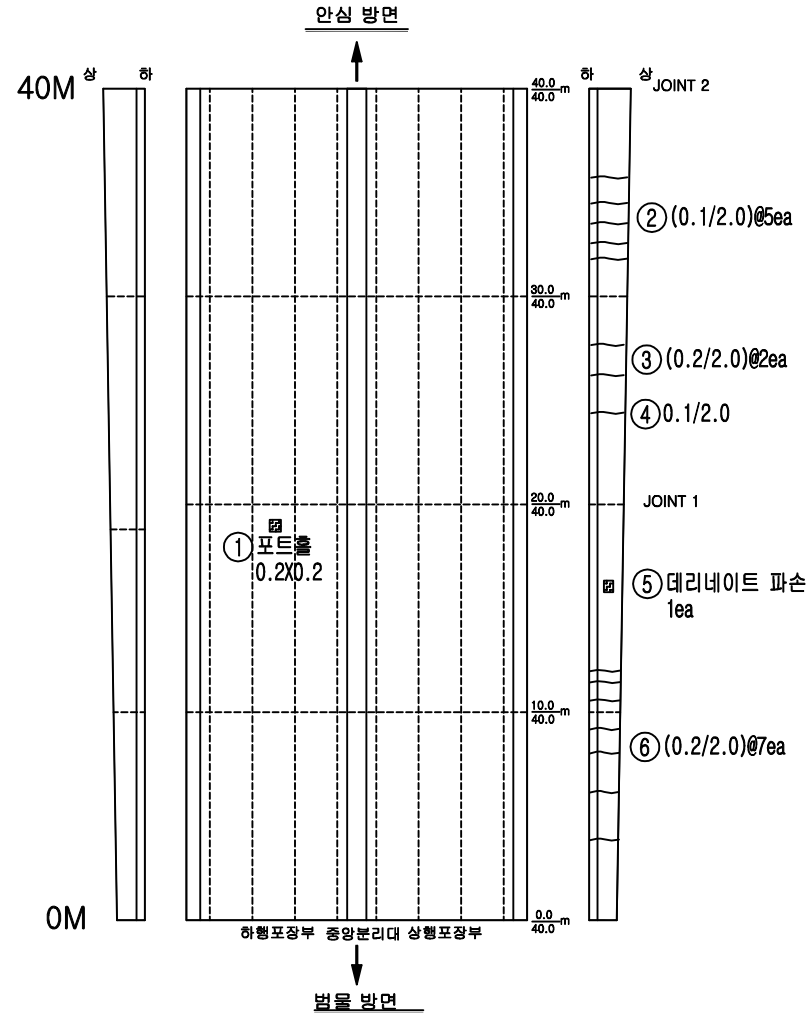
| 번호 | 위치 | 손상내용 | 손상물량 | | | | | 비고 |
|---|---|---|---|---|---|---|---|---|
| 2 | 옹벽 | 균열 | 0.1 | 2.0 | 5 | m | 10.0 | |
| 3 | 옹벽 | 균열 | 0.2 | 2.0 | 2 | m | 4.0 | |
| 4 | 옹벽 | 균열 | 0.1 | 2.0 | 4 | m | 8.0 | |
| 6 | 옹벽 | 균열 | 0.2 | 2.0 | 7 | m | 14.0 | |

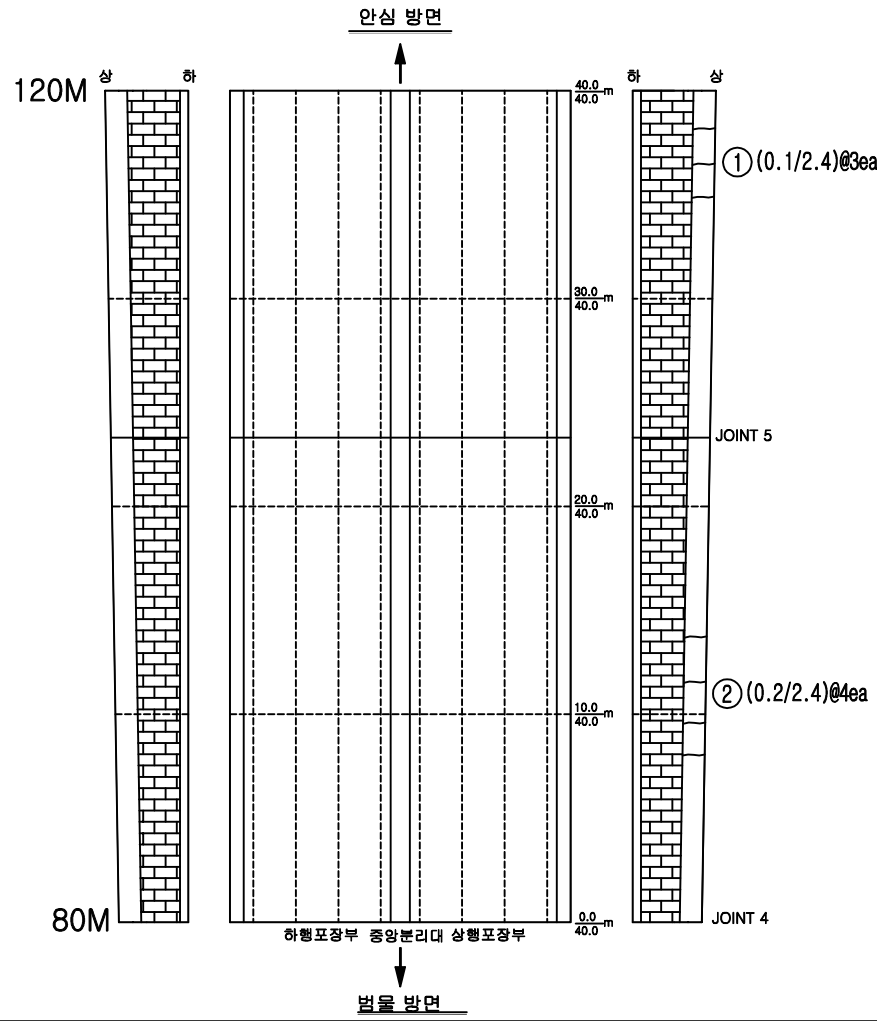
| 번호 | 위치 | 손상내용 | 손상물량 | | | | | 비고 |
|---|---|---|---|---|---|---|---|---|
| 1 | 옹벽 | 균열 | 0.1 | 2.4 | 3 | m | 7.2 | |
| 2 | 옹벽 | 균열 | 0.2 | 2.4 | 4 | m | 9.6 | |

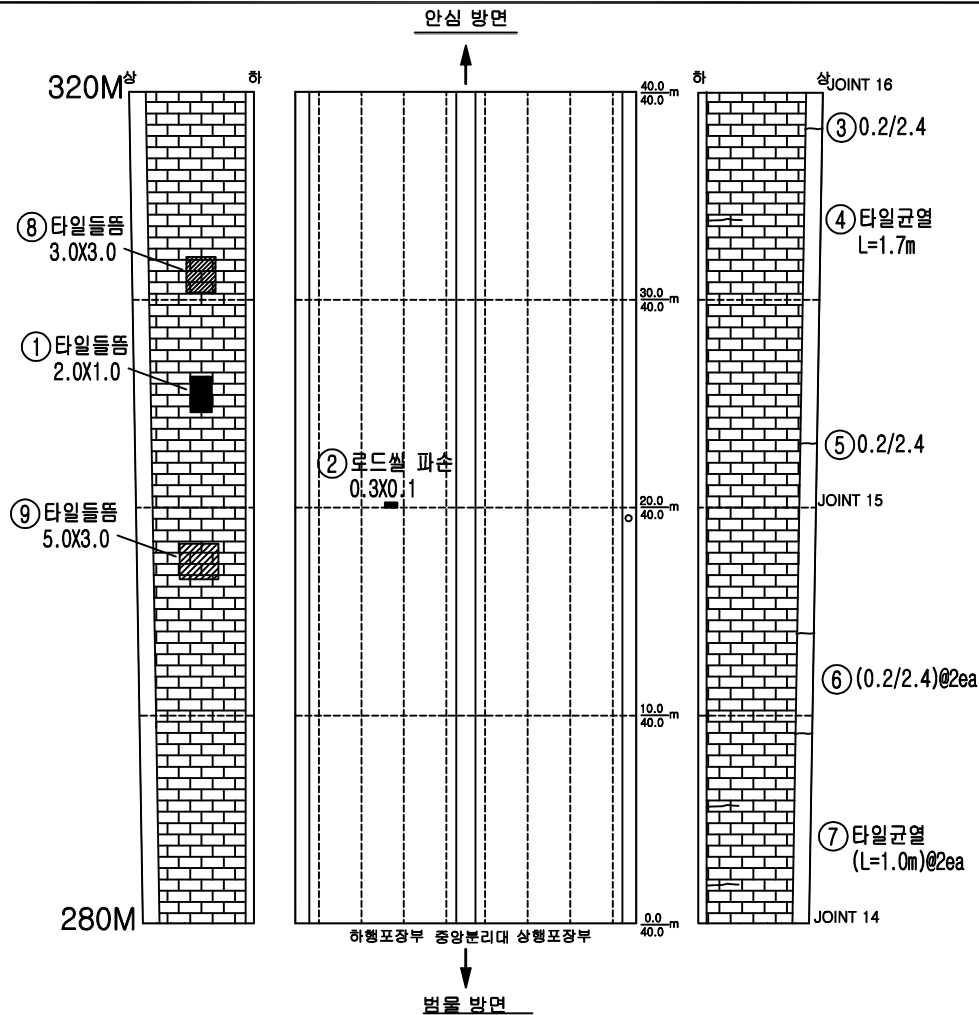
| 번호 | 위치 | 손상내용 | 손상물량 | | | | 비고 |
|---|---|---|---|---|---|---|---|
| 3 | 옹벽 | 균열 | 0.2 | 2.4 | 1 m | 0.01 | |
| 4 | 옹벽 | 타일균열 | - | 1.7 | 1 m | 1.7 | |
| 5 | 옹벽 | 균열 | 0.2 | 2.4 | 1 m | 2.4 | |
| 6 | 옹벽 | 균열 | 0.2 | 2.4 | 2 m | 4.8 | |
| 7 | 옹벽 | 타일균열 | - | 1.0 | 2 m | 2.0 | |

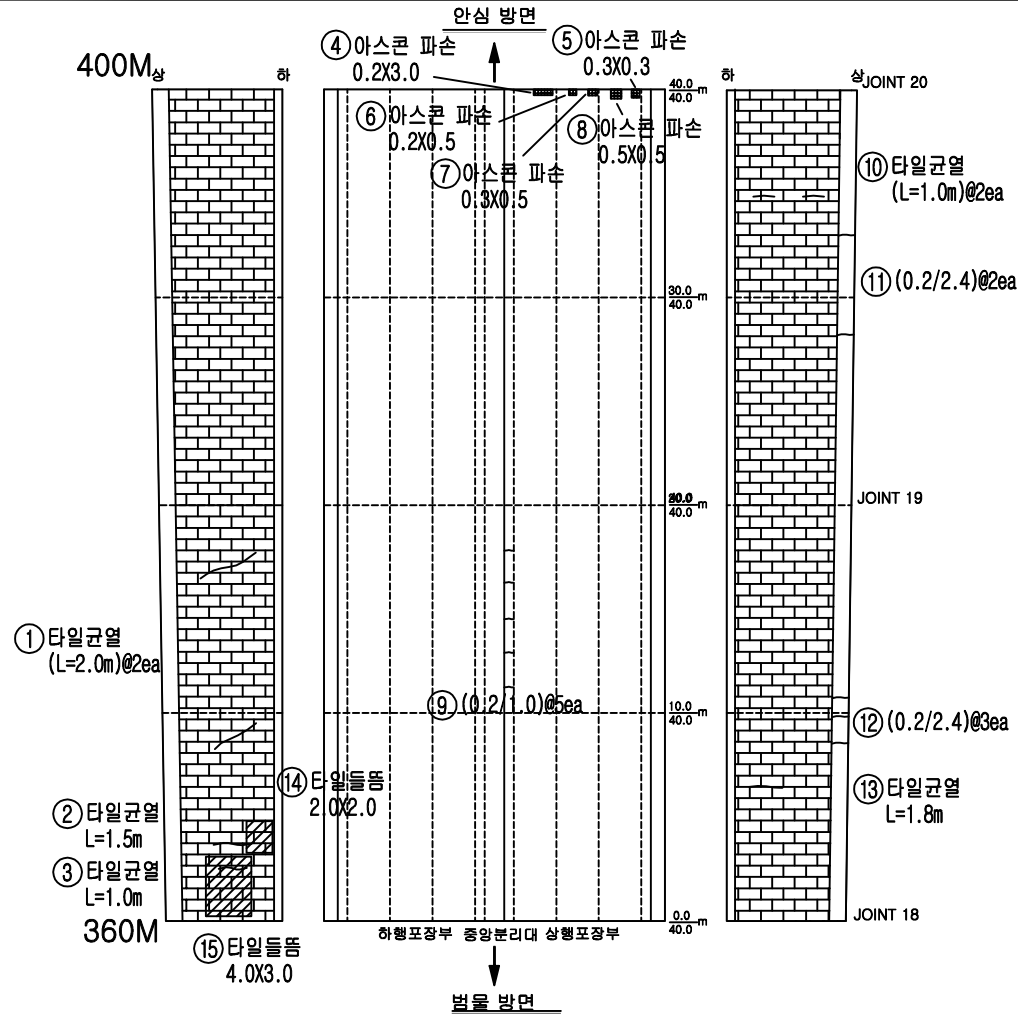
| 번호 | 위치 | 손상내용 | 손상물량 | | | | | 비고 |
|---|---|---|---|---|---|---|---|---|
| 1 | 옹벽 | 타일균열 | - | 2.0 | 2 | m | 4.0 | |
| 2 | 옹벽 | 타일균열 | - | 1.5 | 1 | m | 1.5 | |
| 3 | 옹벽 | 타일균열 | - | 1.0 | 1 | m | 1.0 | |
| 9 | 포장부 | 균열 | 0.2 | 1.0 | 5 | m | 5.0 | |
| 10 | 옹벽 | 타일균열 | - | 1.0 | 2 | m | 2.0 | |
| 11 | 옹벽 | 균열 | 0.2 | 2.4 | 2 | m | 4.8 | |

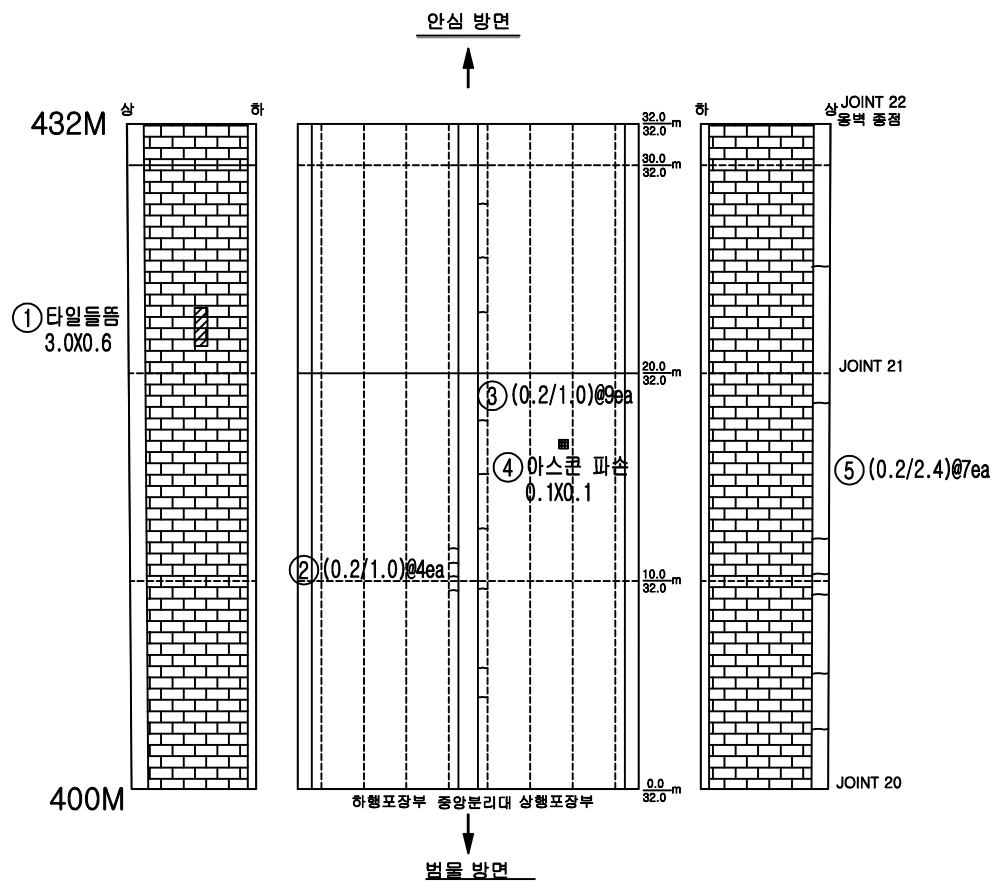
| 번호 | 위치 | 손상내용 | 손상물량 | | | | | 비고 |
|---|---|---|---|---|---|---|---|---|
| 2 | 포장부 | 균열 | 0.2 | 1.0 | 4 | m | 4.0 | |
| 3 | 포장부 | 균열 | 0.2 | 1.0 | 9 | m | 9.0 | |
| 5 | 옹벽 | 균열 | 0.2 | 2.4 | 7 | m | 16.8 | |

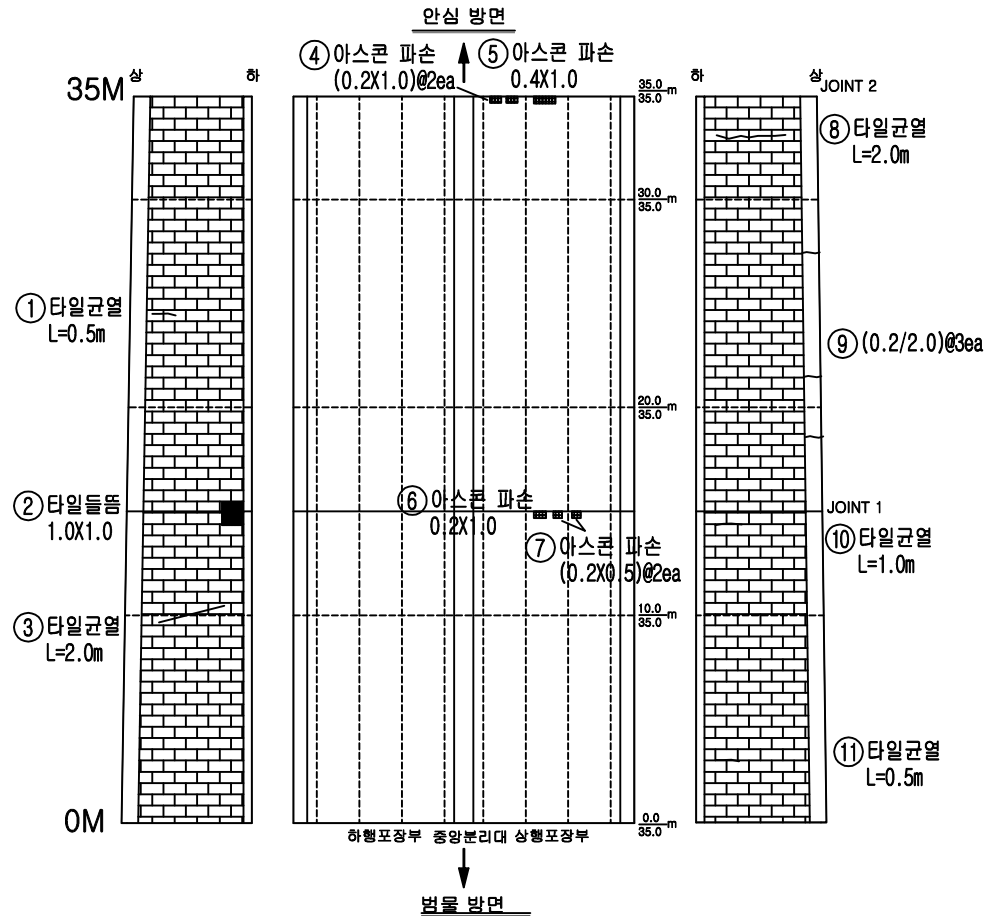
| 번호 | 위치 | 손상내용 | 손상물량 | | | | | 비고 |
|---|---|---|---|---|---|---|---|---|
| 1 | 옹벽 | 타일균열 | - | 0.5 | 1 | m | 0.5 | |
| 3 | 옹벽 | 타일균열 | - | 2.0 | 1 | m | 2.0 | |
| 8 | 옹벽 | 타일균열 | - | 2.0 | 1 | m | 2.0 | |
| 9 | 옹벽 | 균열 | 0.2 | 2.0 | 3 | m | 6.0 | |
| 10 | 옹벽 | 타일균열 | - | 1.0 | 1 | m | 1.0 | |
| 11 | 옹벽 | 타일균열 | - | 0.5 | 1 | m | 0.5 | |

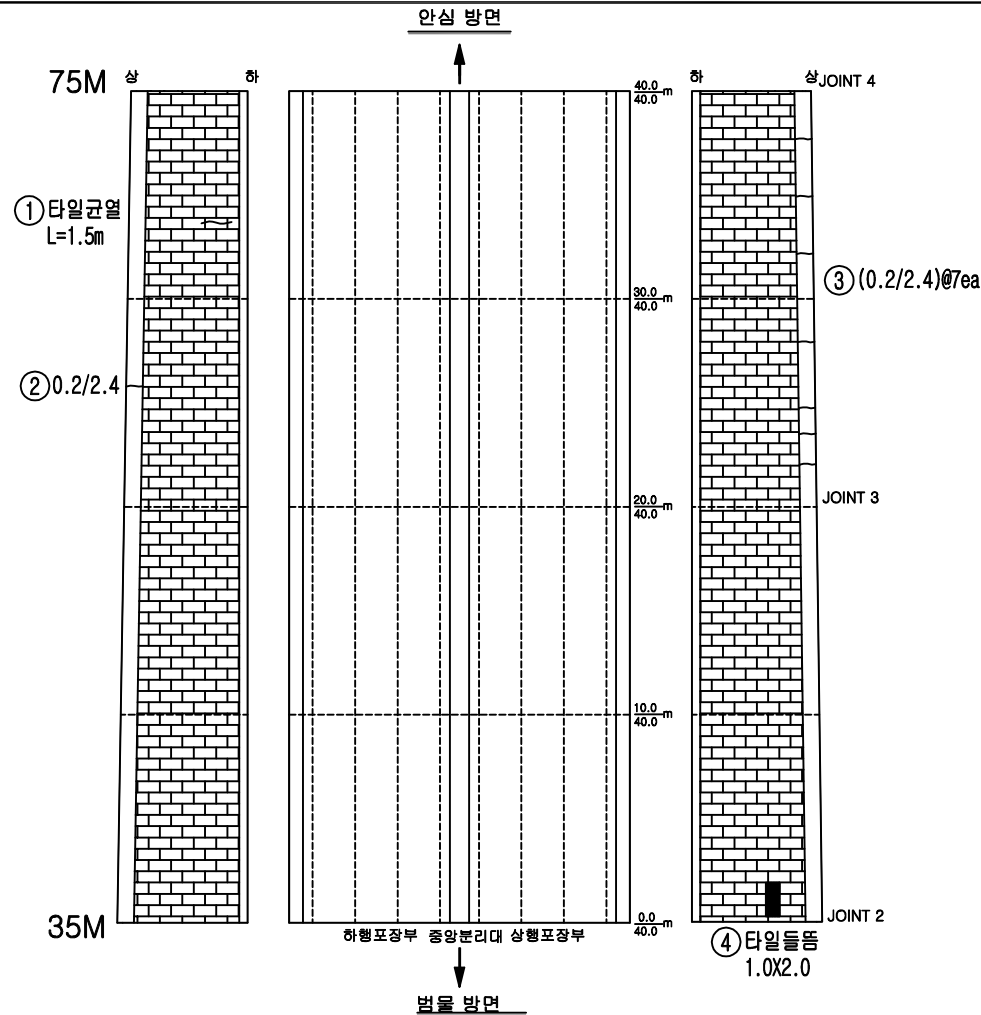
| 번호 | 위치 | 손상내용 | 손상물량 | | | | | 비고 |
|---|---|---|---|---|---|---|---|---|
| 1 | 옹벽 | 타일균열 | - | 1.5 | 1 | m | 1.5 | |
| 2 | 옹벽 | 균열 | 0.2 | 2.4 | 1 | m | 2.4 | |
| 3 | 옹벽 | 균열 | 0.2 | 2.4 | 7 | m | 16.8 | |

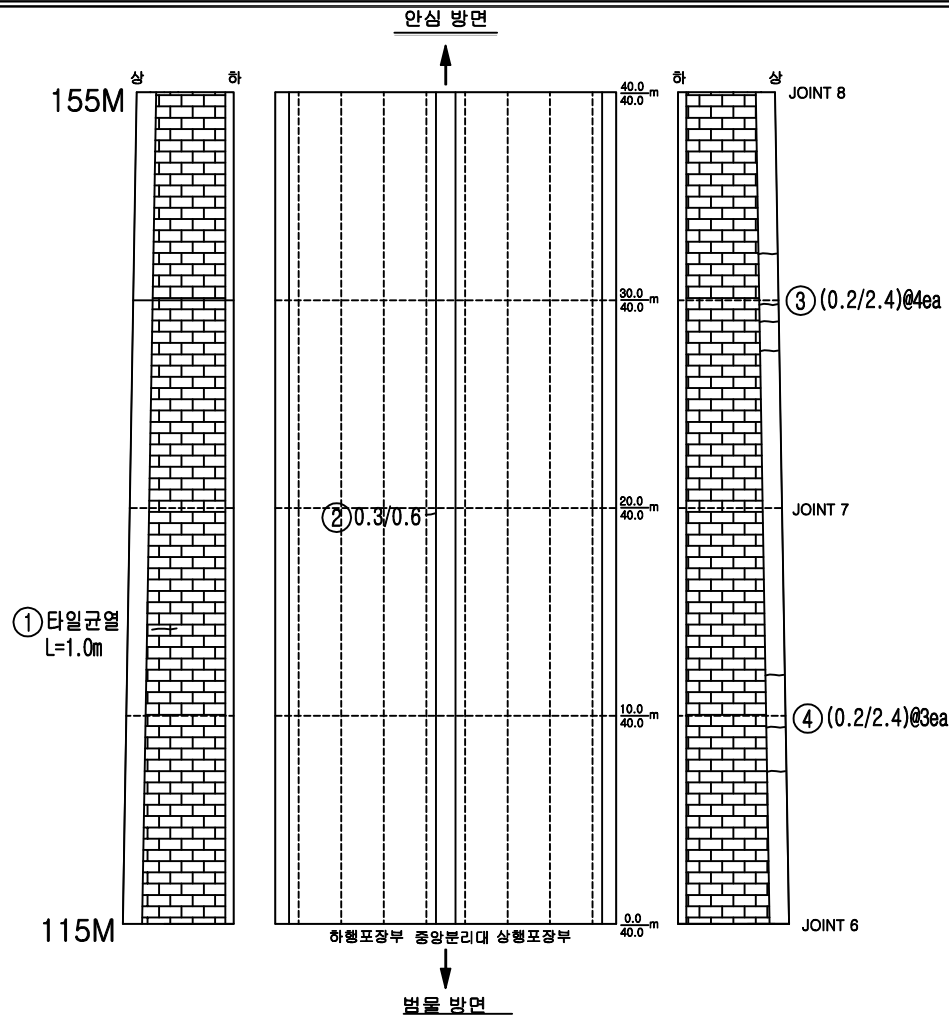
| 번호 | 위치 | 손상내용 | 손상물량 | | | | | 비고 |
|---|---|---|---|---|---|---|---|---|
| 1 | 옹벽 | 타일균열 | - | 1.0 | 1 | m | 1.5 | |
| 2 | 포장부 | 균열 | 0.3 | 0.6 | 1 | m | 0.6 | |
| 3 | 옹벽 | 균열 | 0.2 | 2.4 | 4 | m | 9.6 | |
| 4 | 옹벽 | 균열 | 0.2 | 2.4 | 3 | m | 7.2 | |
