연지교

(주)명성엔지니어링

대구동부순환도로(주)

2022년도 하반기 정기안전점검 기술용역 과업외

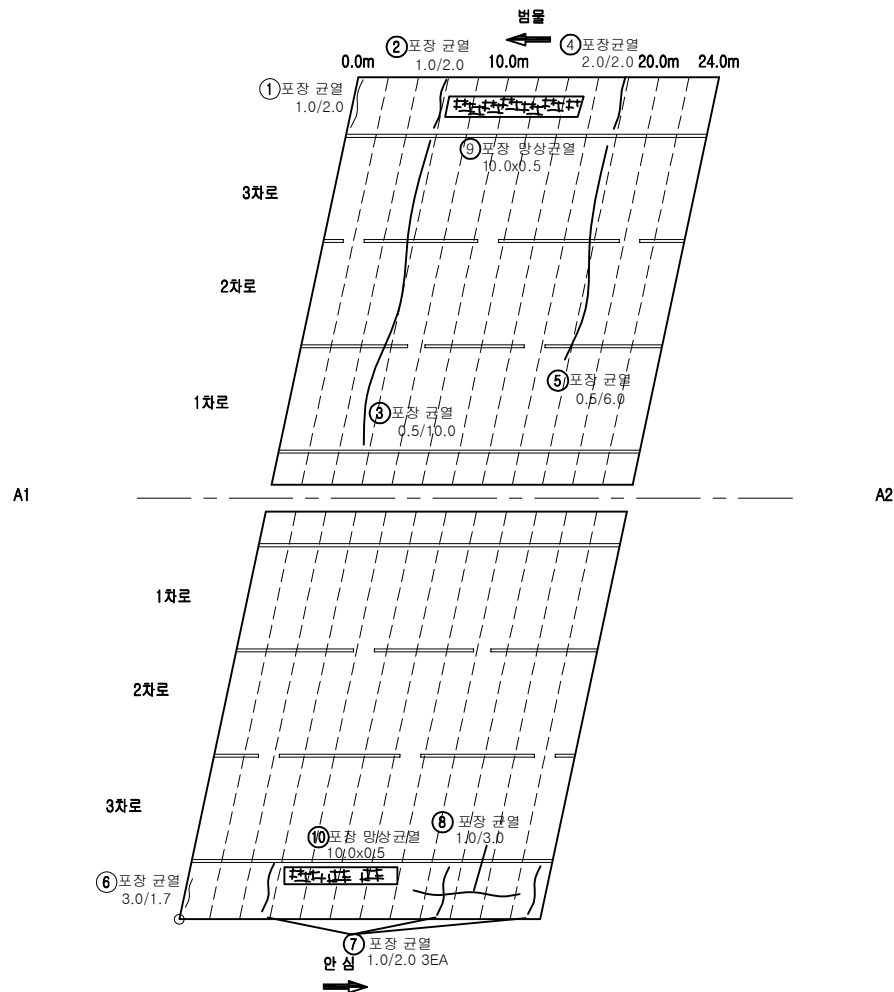
교면포장

| 번호 | 위치 | 손상내용 | 손상물량 | | | | | 비고 |
|---|---|---|---|---|---|---|---|---|
| 1 | 포장부 | 포장균열 | - | 2.00 | 1 | m | 2.00 | |
| 2 | 포장부 | 포장균열 | - | 2.00 | 1 | m | 2.00 | |
| 3 | 포장부 | 포장균열 | - | 10.00 | 1 | m | 10.00 | |
| 4 | 포장부 | 포장균열 | - | 2.00 | 1 | m | 2.00 | |
| 5 | 포장부 | 포장균열 | - | 6.00 | 1 | m | 6.00 | |
| 6 | 포장부 | 포장균열 | - | 1.70 | 1 | m | 1.70 | |
| 7 | 포장부 | 포장균열 | - | 2.00 | 3 | m | 6.00 | |
| 8 | 포장부 | 포장균열 | - | 3.00 | 1 | m | 3.00 | |
| 9 | 포장부 | 포장 양상균열 | 10.0 | 0.50 | 1 | m <sup>2</sup> | 5.00 | |
| 10 | 포장부 | 포장 양상균열 | 10.0 | 0.50 | 1 | m <sup>2</sup> | 5.00 | |

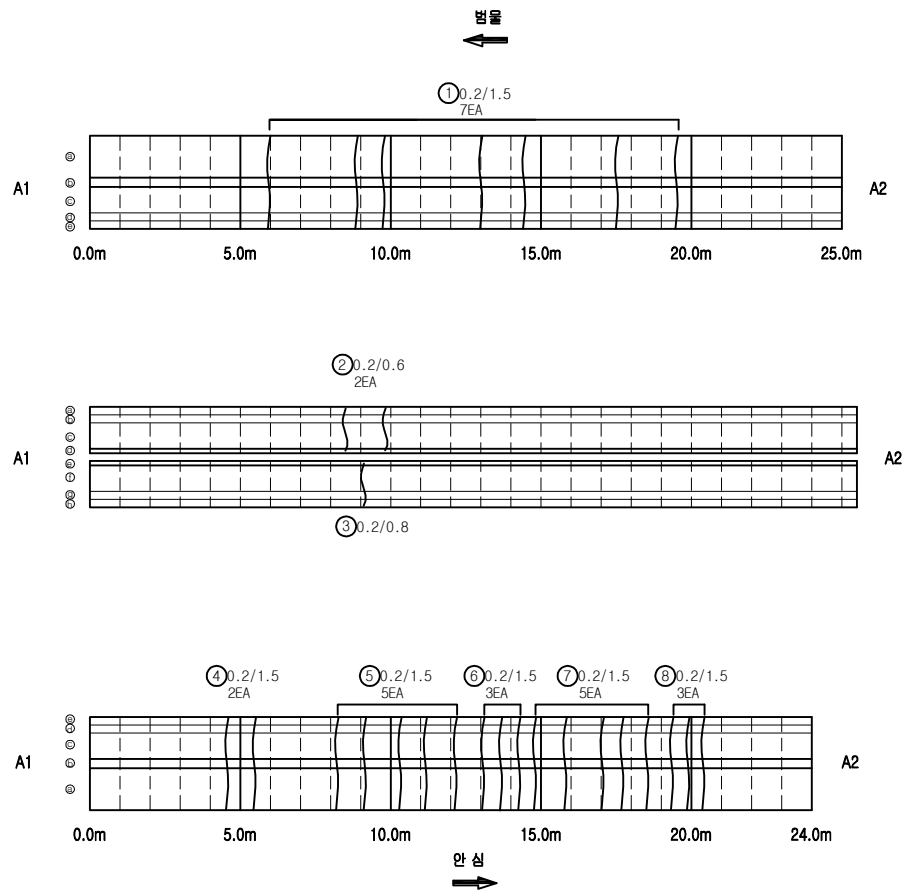
방호벽 및 중앙분리대

| 번호 | 위치 | 손상내용 | 손상물량 | | | | | 비고 |
|---|---|---|---|---|---|---|---|---|
| 1 | 방호벽 | 균열(Cw≤0.2mm) | 0.2 | 1.50 | 7 | m | 10.50 | |
| 2 | 종문대 | 균열(Cw≤0.2mm) | 0.2 | 0.60 | 2 | m | 1.20 | |
| 3 | 종문대 | 균열(Cw≤0.2mm) | 0.2 | 0.80 | 1 | m | 0.80 | |
| 4 | 방호벽 | 균열(Cw≤0.2mm) | 0.2 | 1.50 | 2 | m | 3.00 | |
| 5 | 방호벽 | 균열(Cw≤0.2mm) | 0.2 | 1.50 | 5 | m | 7.50 | |
| 6 | 방호벽 | 균열(Cw≤0.2mm) | 0.2 | 1.50 | 3 | m | 4.50 | |
| 7 | 방호벽 | 균열(Cw≤0.2mm) | 0.2 | 1.50 | 5 | m | 7.50 | |
| 8 | 방호벽 | 균열(Cw≤0.2mm) | 0.2 | 1.50 | 3 | m | 4.50 | |

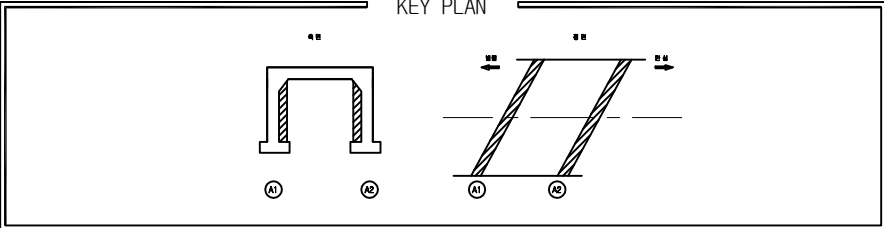
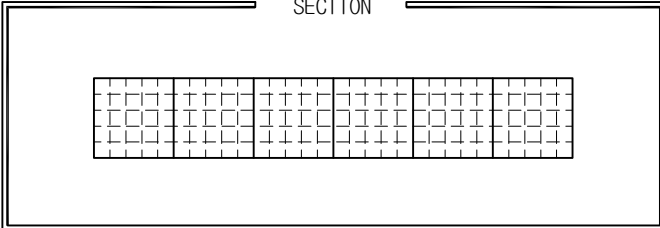
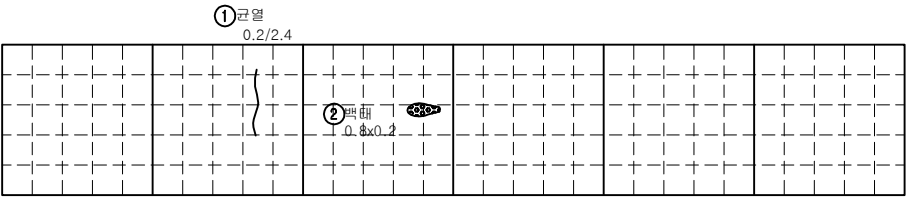
교대 A1

| 번호 | 위치 | 손상내용 | 손상물량 | | | | | 비고 |
|---|---|---|---|---|---|---|---|---|
| 1 | 교대 | 균열(Cw≤0.2mm) | 0.2 | 2.40 | 1 | m | 2.40 | |
| 2 | 교대 | 백태 | 0.80 | 0.20 | 1 | ㎡ | 0.16 | |

\*\*일부손상 보수완료
