(주)명성엔지니어링

대구 동부순환도로 (주)

2023년 상반기 시설물 안전점검 및 공동시설점검 기술용역  
(상반기 정기안전점검)

범안대교

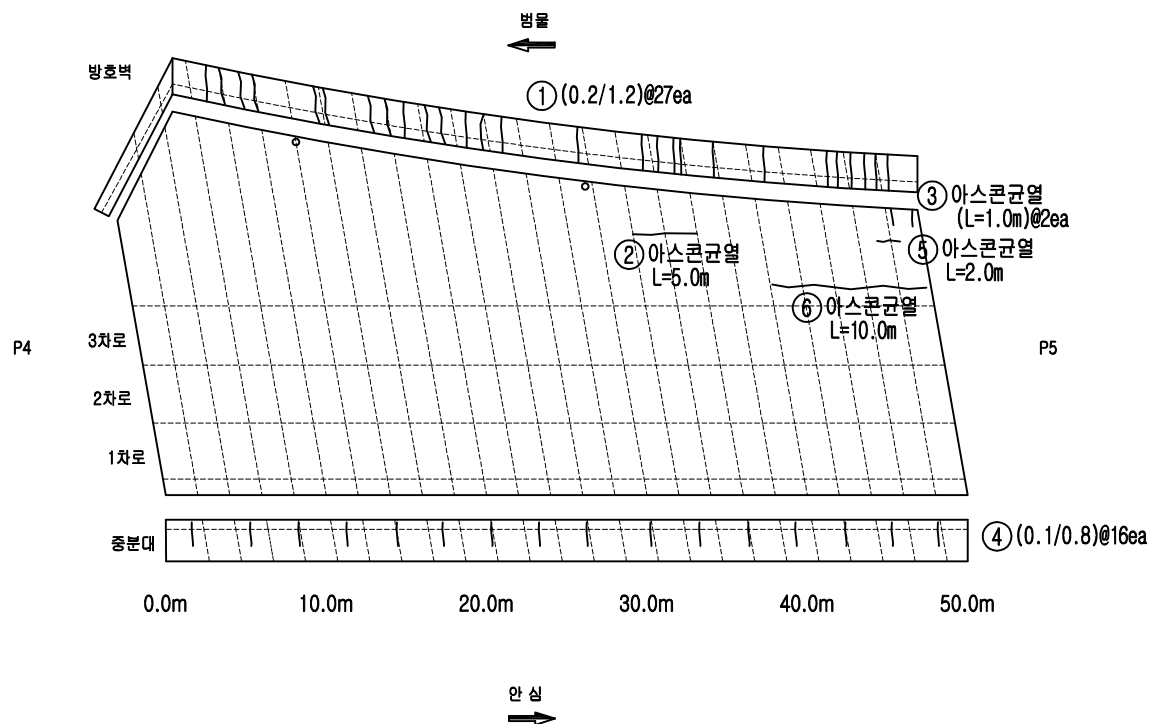
| 번호 | 위치 | 손상내용 | 손상물량 | | | | | 비고 |
|---|---|---|---|---|---|---|---|---|
| 1 | 영호역 | 균열 | 0.2 | 1.2 | 27 | m | 32.4 | |
| 2 | 포장부 | 아스콘균열 | - | 5.0 | 1 | m | 5.0 | |
| 3 | 포장부 | 아스콘균열 | - | 1.0 | 2 | m | 2.0 | |
| 4 | 중분대 | 균열 | 0.1 | 0.8 | 16 | m | 12.8 | |
| 5 | 포장부 | 아스콘균열 | - | 2.0 | 1 | m | 2.0 | |
| 6 | 포장부 | 아스콘균열 | - | 10.0 | 1 | m | 10.0 | |

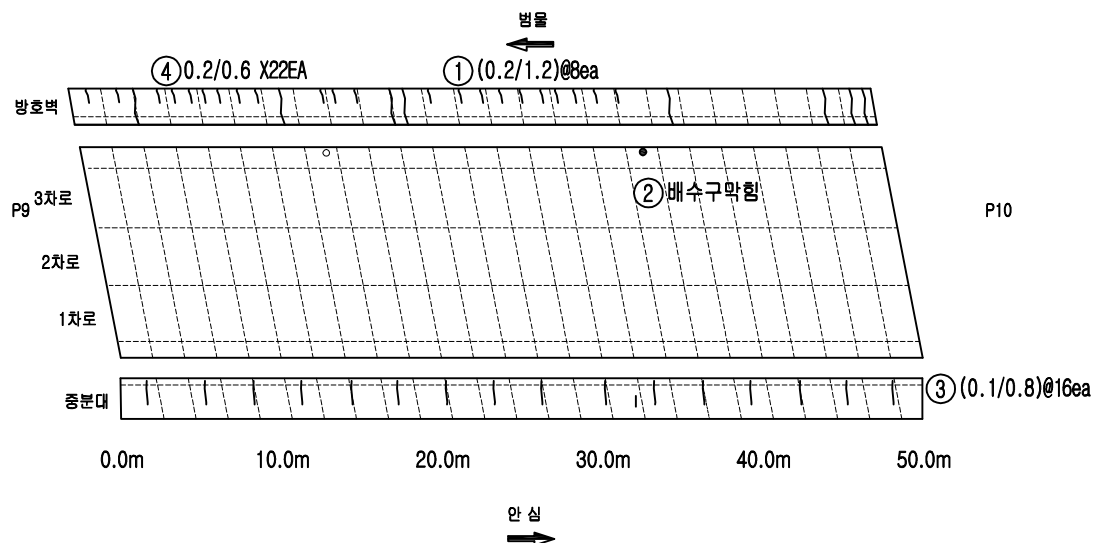
| 번호 | 위치 | 손상내용 | 손상물량 | | | | | 비고 |
|---|---|---|---|---|---|---|---|---|
| 1 | 영호벽 | 균열 | 0.2 | 1.2 | 8 | m | 9.6 | |
| 2 | 배수시설 | 배수구 막힘 | - | - | 1 | 개 | 1.0 | |
| 3 | 중문대 | 균열 | 0.1 | 0.8 | 16 | m | 12.8 | |
| 4 | 방호벽 | 균열 | 0.2 | 0.6 | 22 | m | 13.2 | |

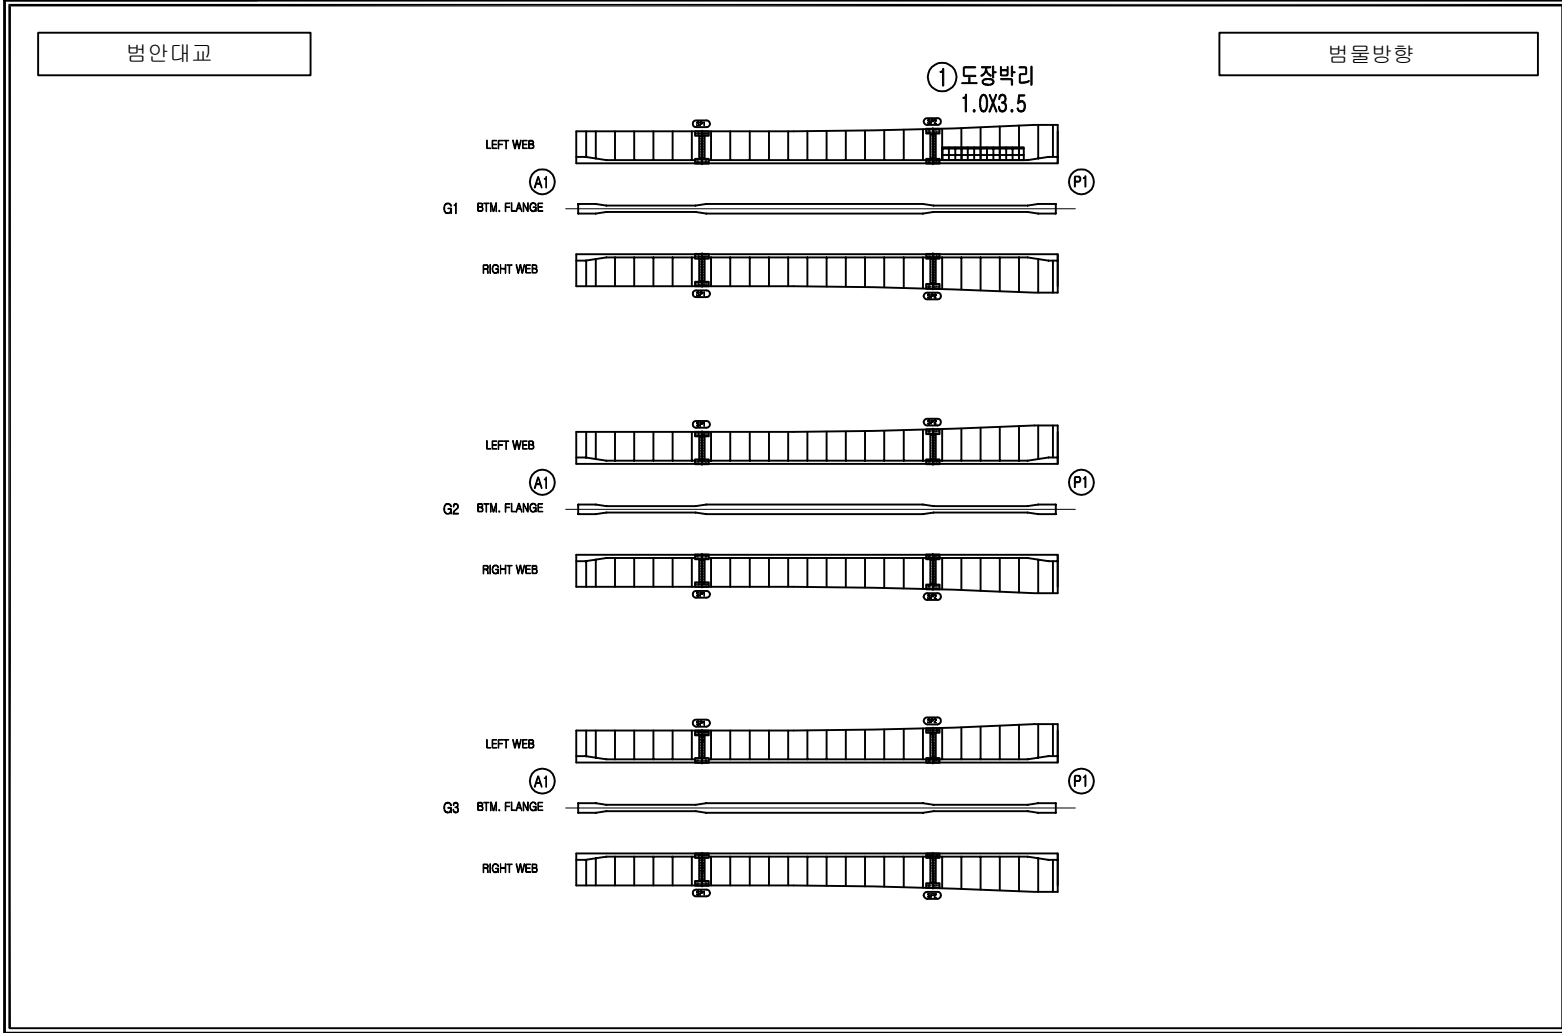
| 번호 | 위치 | 손상내용 | 손상물량 | | | | | 비고 |
|---|---|---|---|---|---|---|---|---|
| 1 | 거터외부 | 도장박리 | 1.0 | 3.5 | 1 | ㎡ | 3.5 | |
