손상물량표

2023년 상반기 시설물 안전점검 및 공동시설점검 기술용역  
(상반기 정기안전점검)

연호지하차도

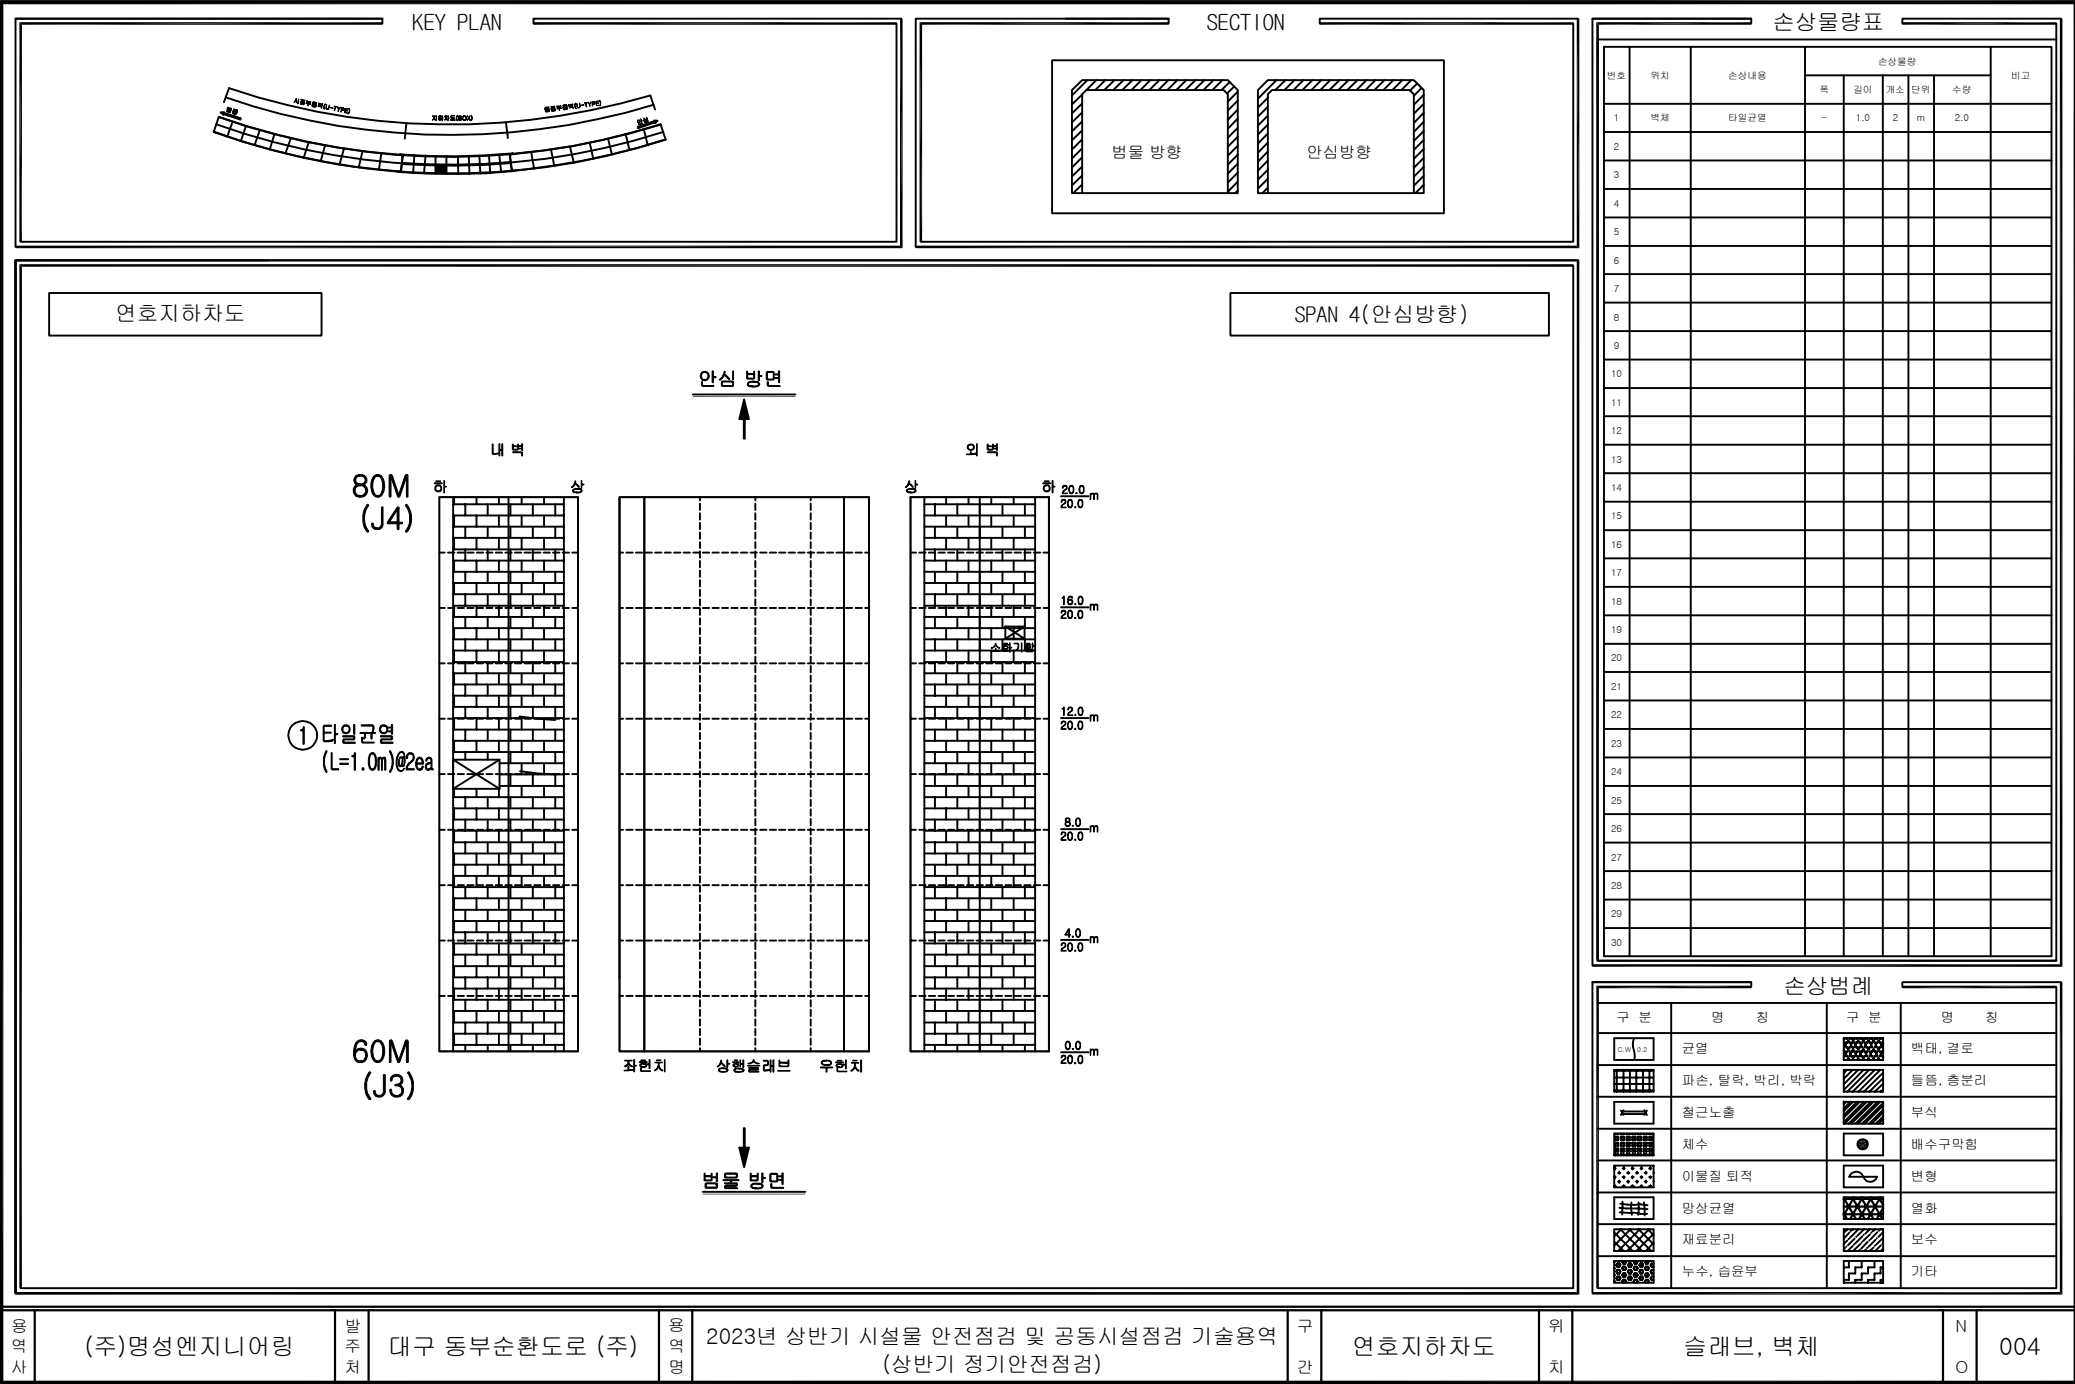
004

| 번호 | 위치 | 손상내용 | 손상물량 | | | | | 비고 |
|---|---|---|---|---|---|---|---|---|
| 1 | 벽체 | 타일균열 | - | 1.0 | 2 | m | 2.0 | |

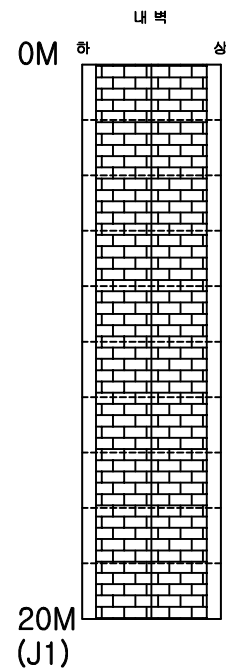
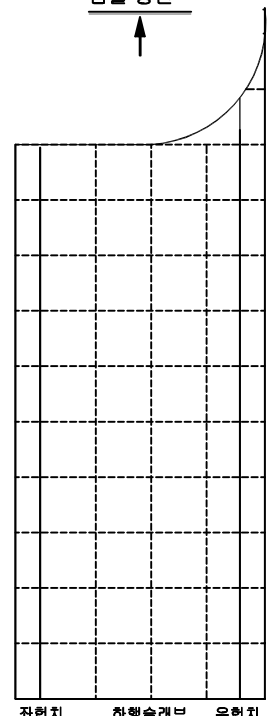
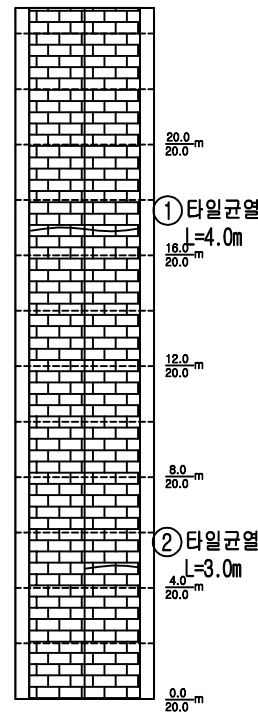
NO 020

| 번호 | 위치 | 손상내용 | 손상물량 | | | | | 비고 |
|---|---|---|---|---|---|---|---|---|
| 1 | 벽체 | 타일균열 | - | 4.0 | 1 | m | 4.0 | 신규 |
| 2 | 벽체 | 타일균열 | - | 3.0 | 1 | m | 3.0 | 신규 |

① 타일균열

l=4.0m

② 타일균열

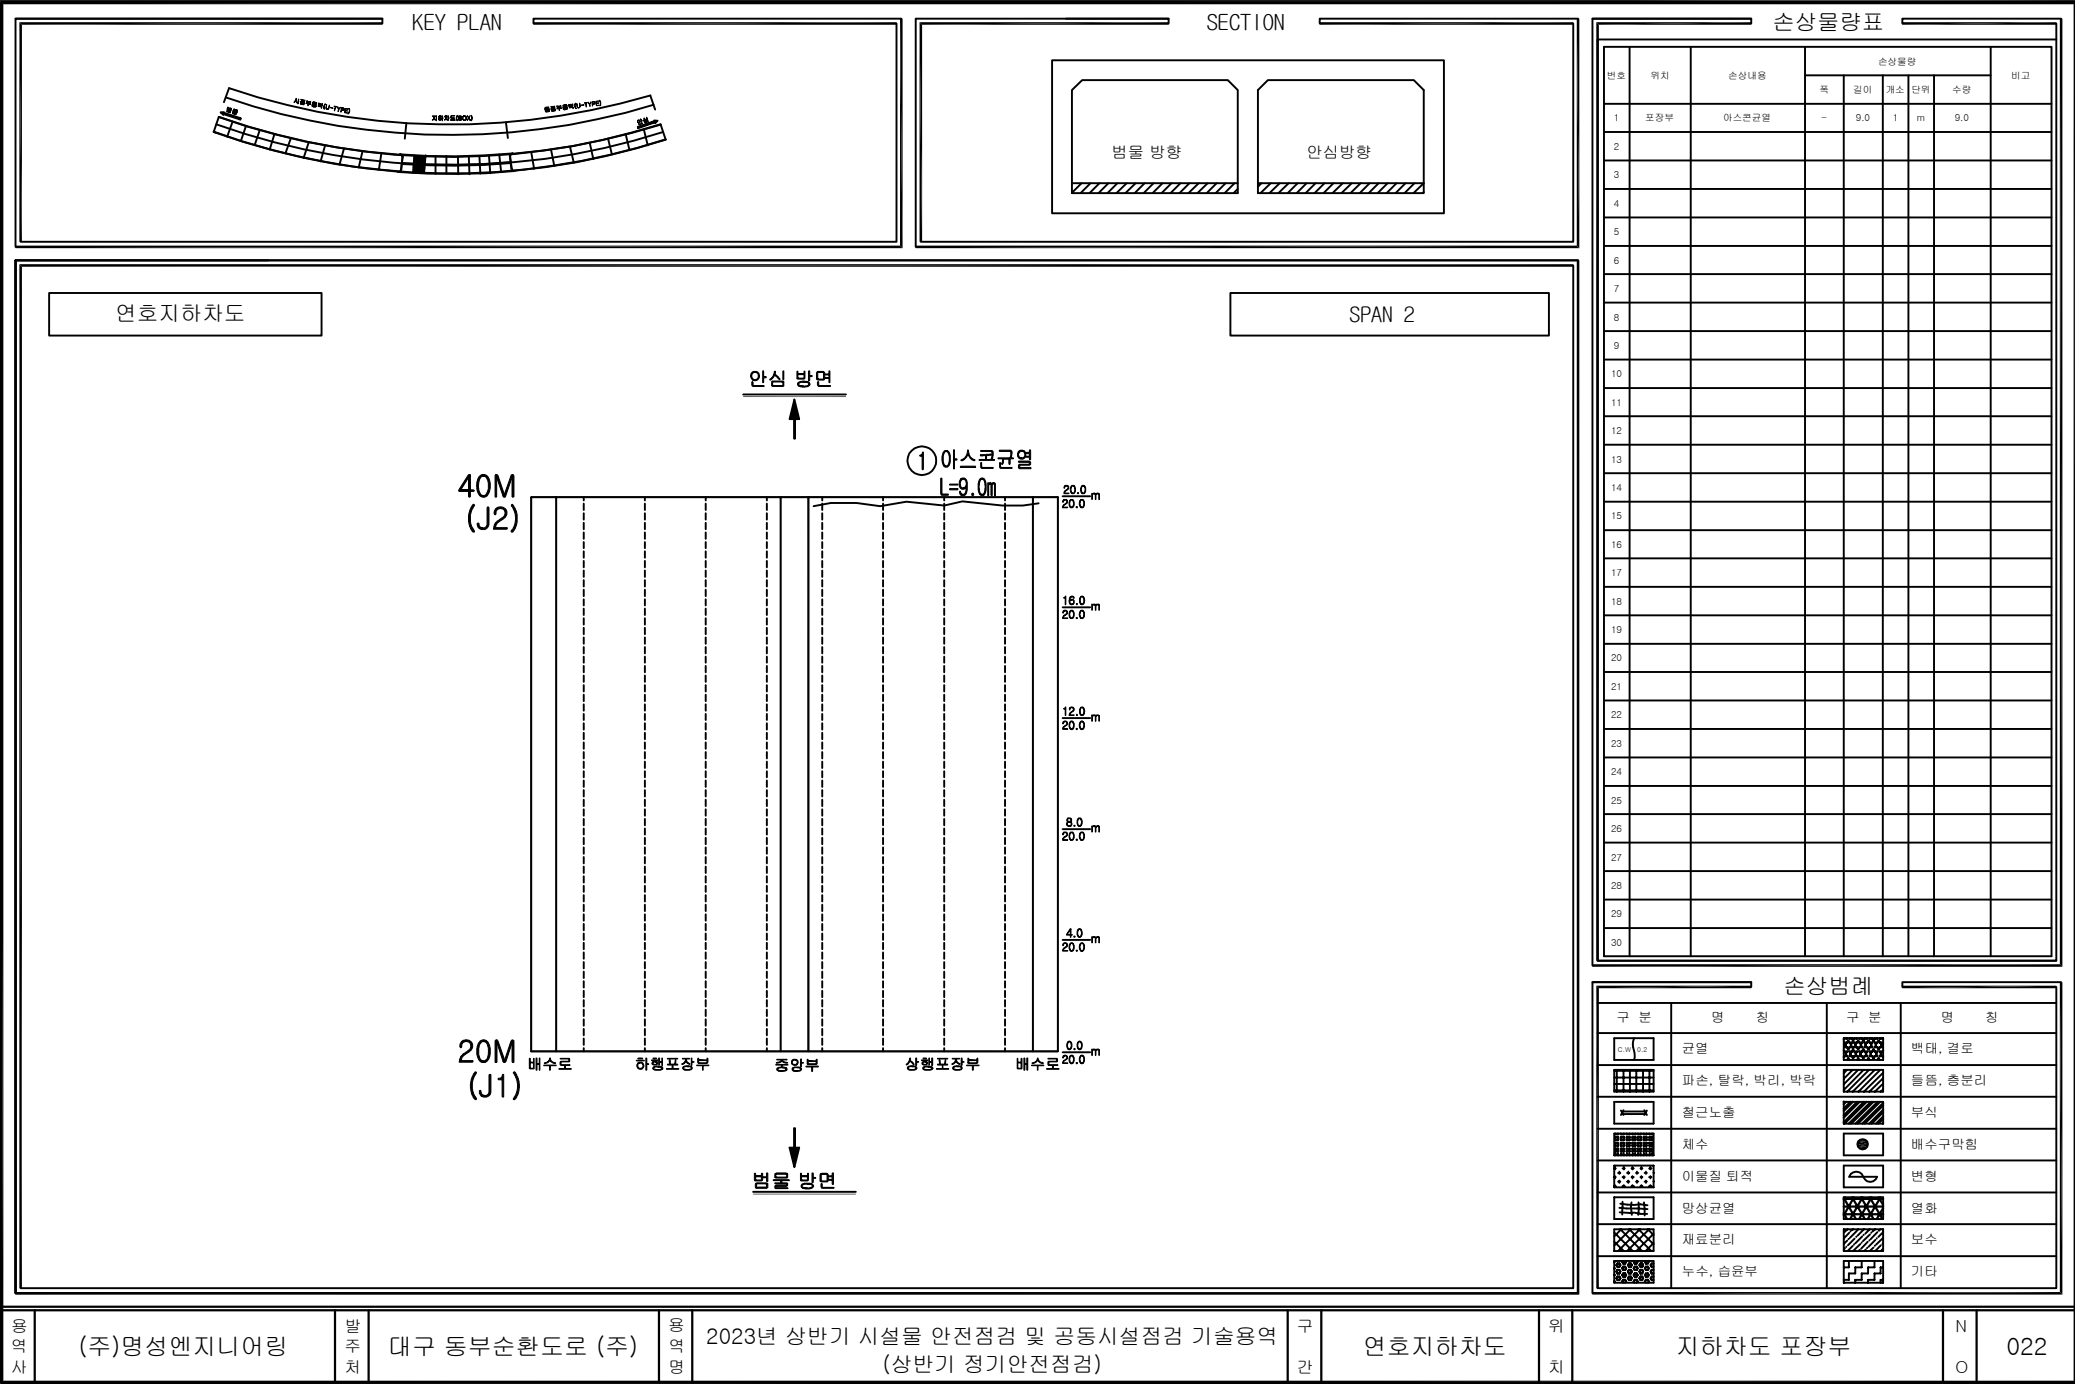
022

| 번호 | 위치 | 손상내용 | 손상물량 | | | | | 비고 |
|---|---|---|---|---|---|---|---|---|
| 1 | 포장부 | 아스콘균열 | - | 9.0 | 1 | m | 9.0 | |

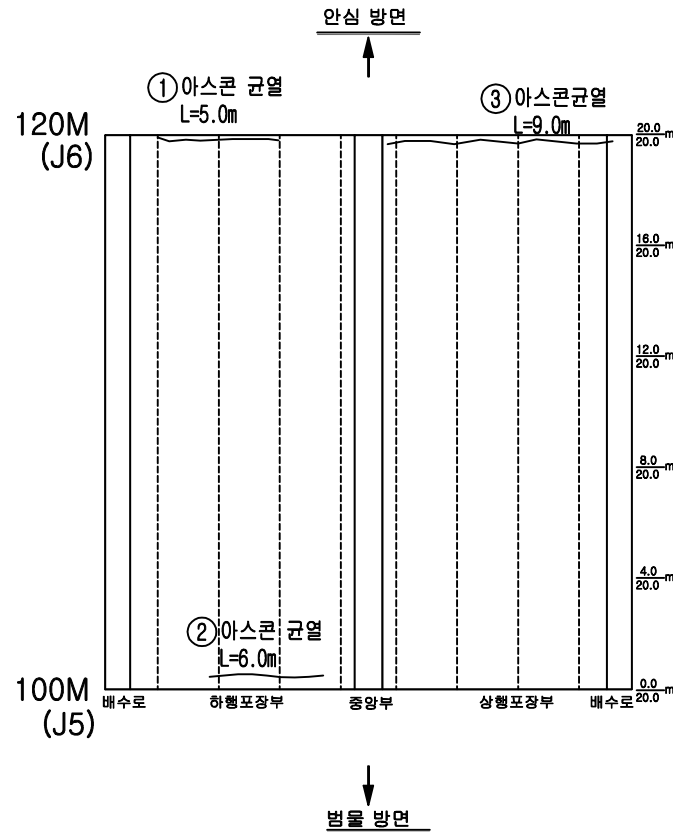
SPAN 6

| 번호 | 위치 | 손상내용 | 손상물량 | | | | | 비고 |
|---|---|---|---|---|---|---|---|---|
| 1 | 포장부 | 아스콘균열 | - | 5.0 | 1 | m | 5.0 | |
| 2 | 포장부 | 아스콘균열 | - | 6.0 | 1 | m | 6.0 | |
| 3 | 포장부 | 아스콘균열 | - | 9.0 | 1 | m | 9.0 | |

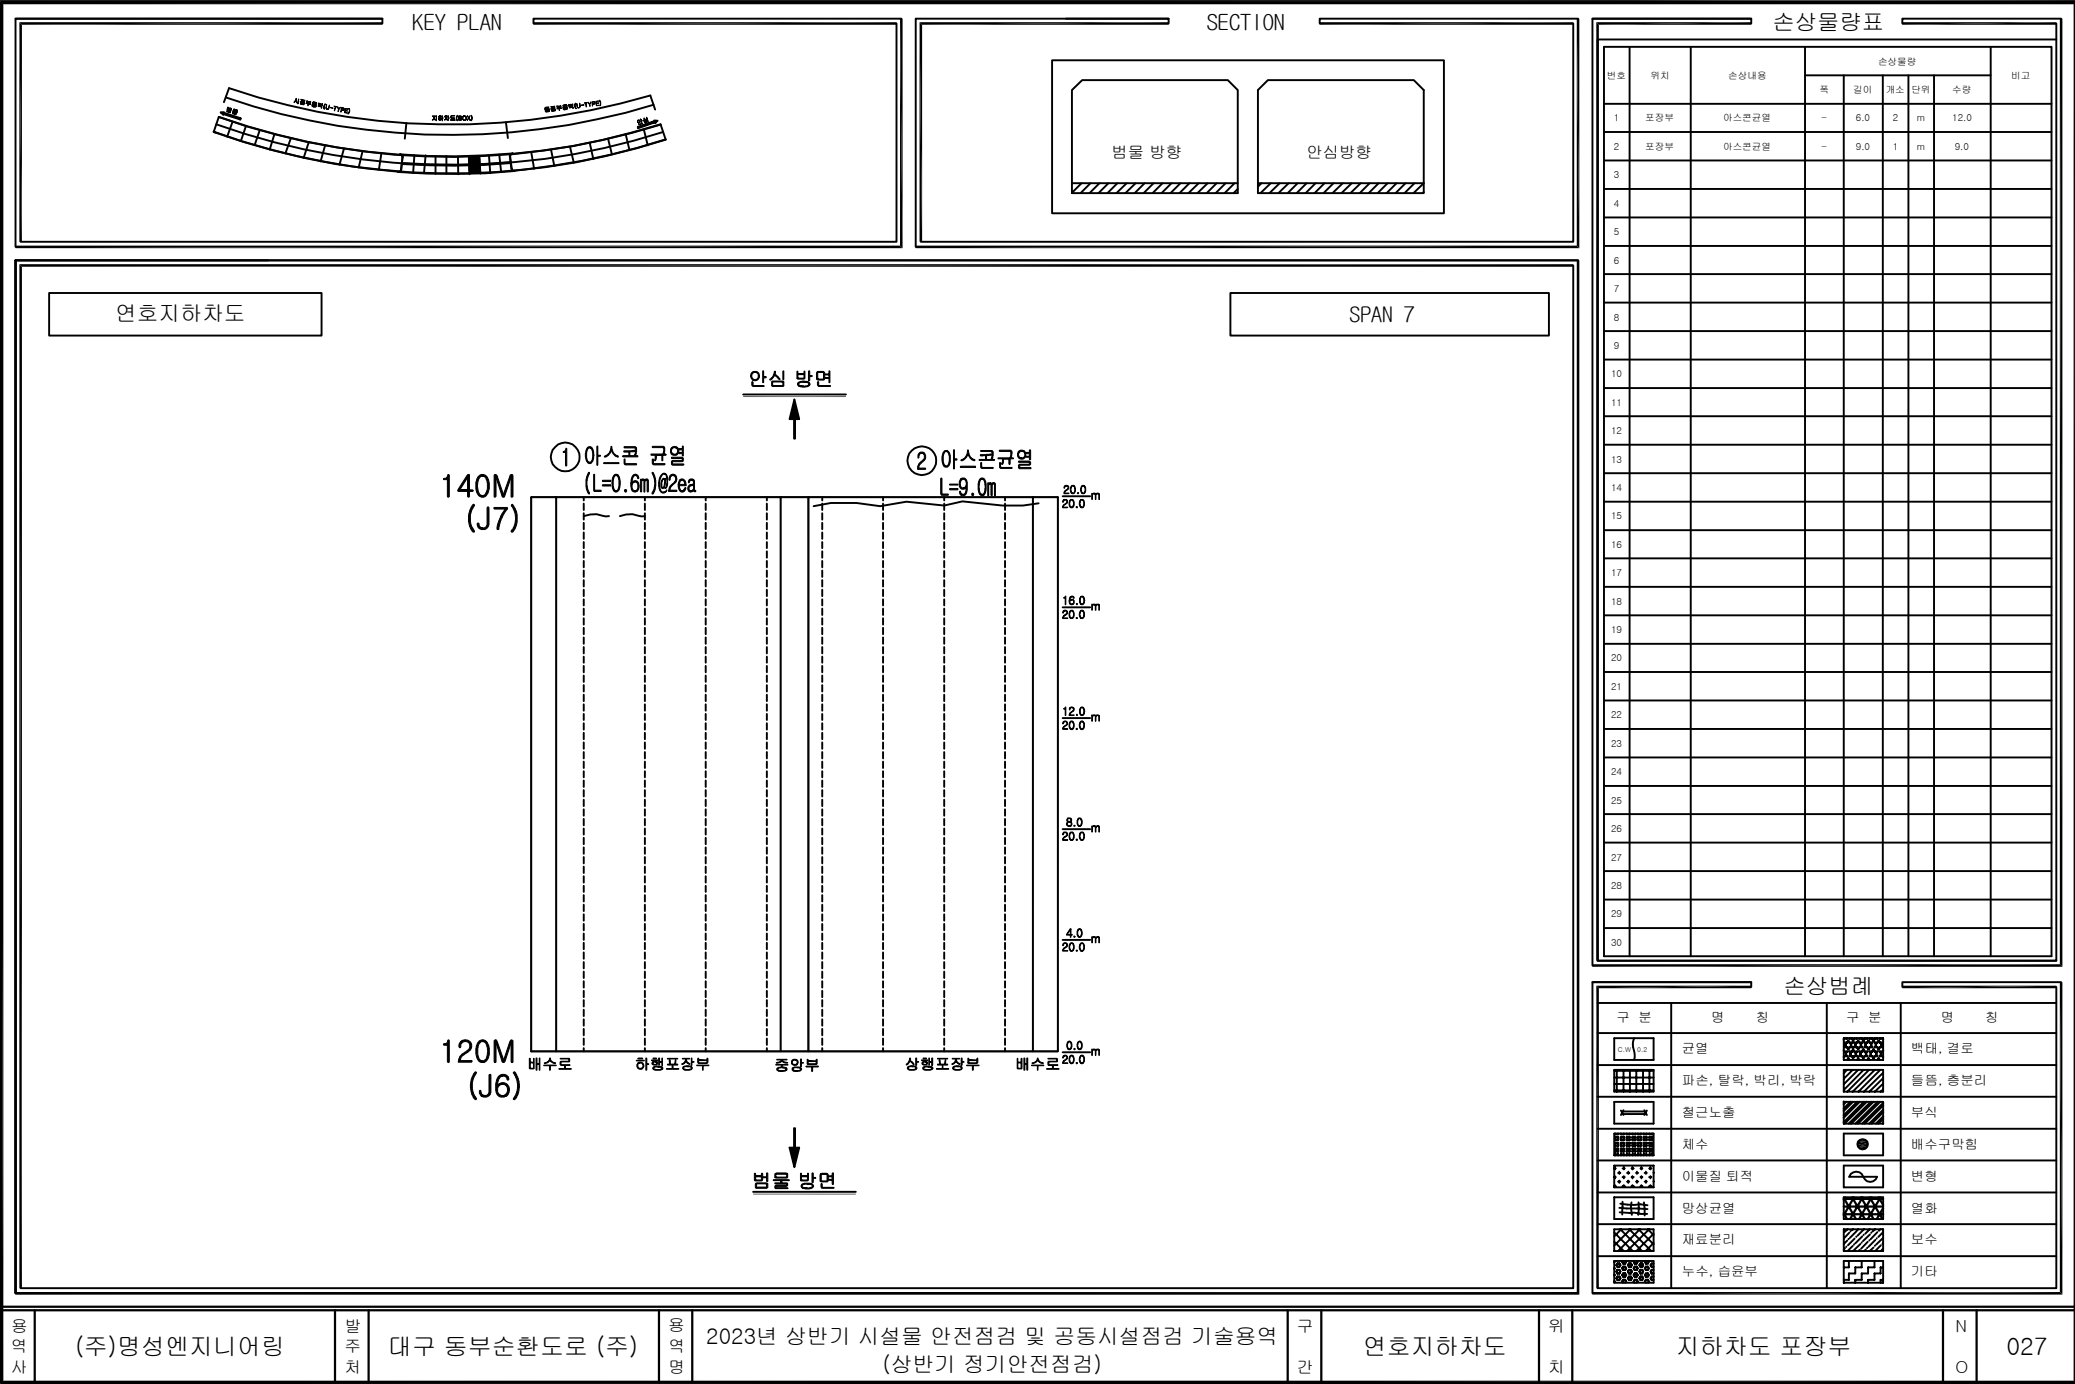
027

| 번호 | 위치 | 손상내용 | 손상물량 | | | | | 비고 |
|---|---|---|---|---|---|---|---|---|
| 1 | 포장부 | 아스콘균열 | - | 6.0 | 2 | m | 12.0 | |
| 2 | 포장부 | 아스콘균열 | - | 9.0 | 1 | m | 9.0 | |

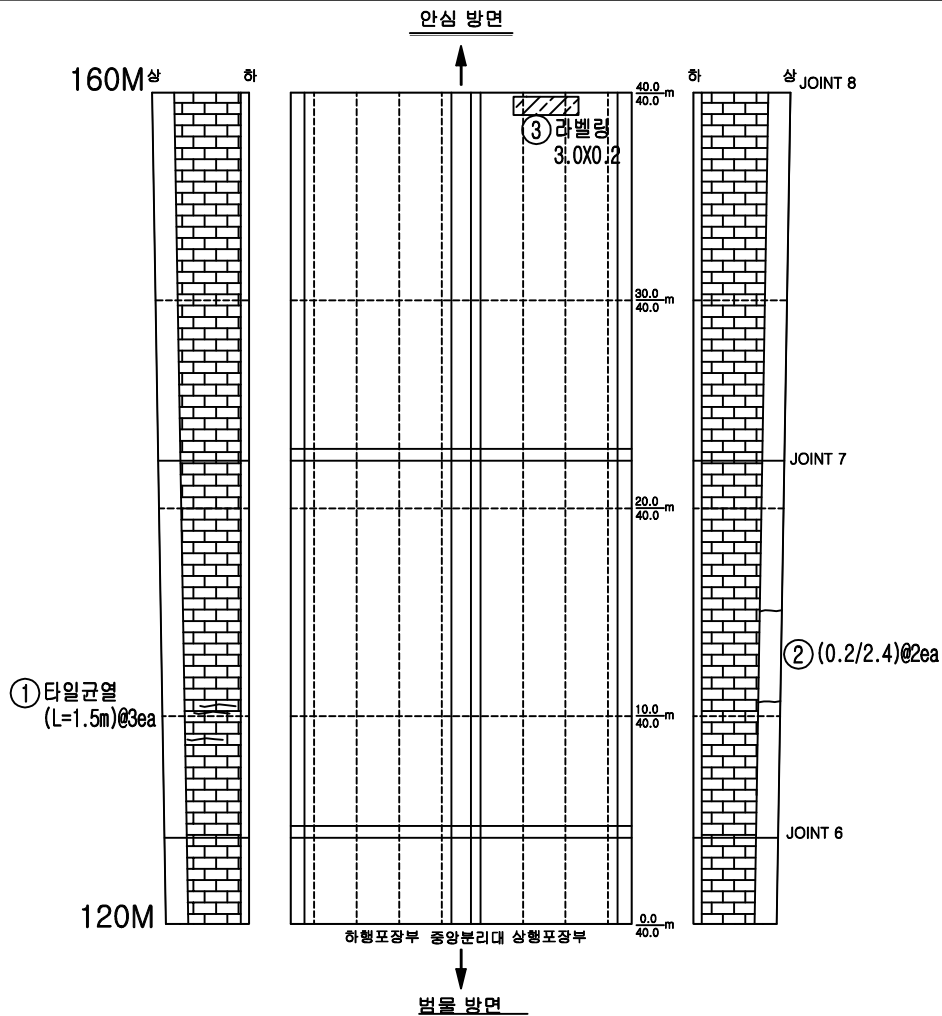
| 번호 | 위치 | 손상내용 | 손상물량 | | | | | 비고 |
|---|---|---|---|---|---|---|---|---|
| 1 | 옹벽 | 타일균열 | - | 1.5 | 3 | m | 4.5 | |
| 2 | 옹벽 | 균열 | 0.2 | 2.4 | 2 | m | 4.8 | |

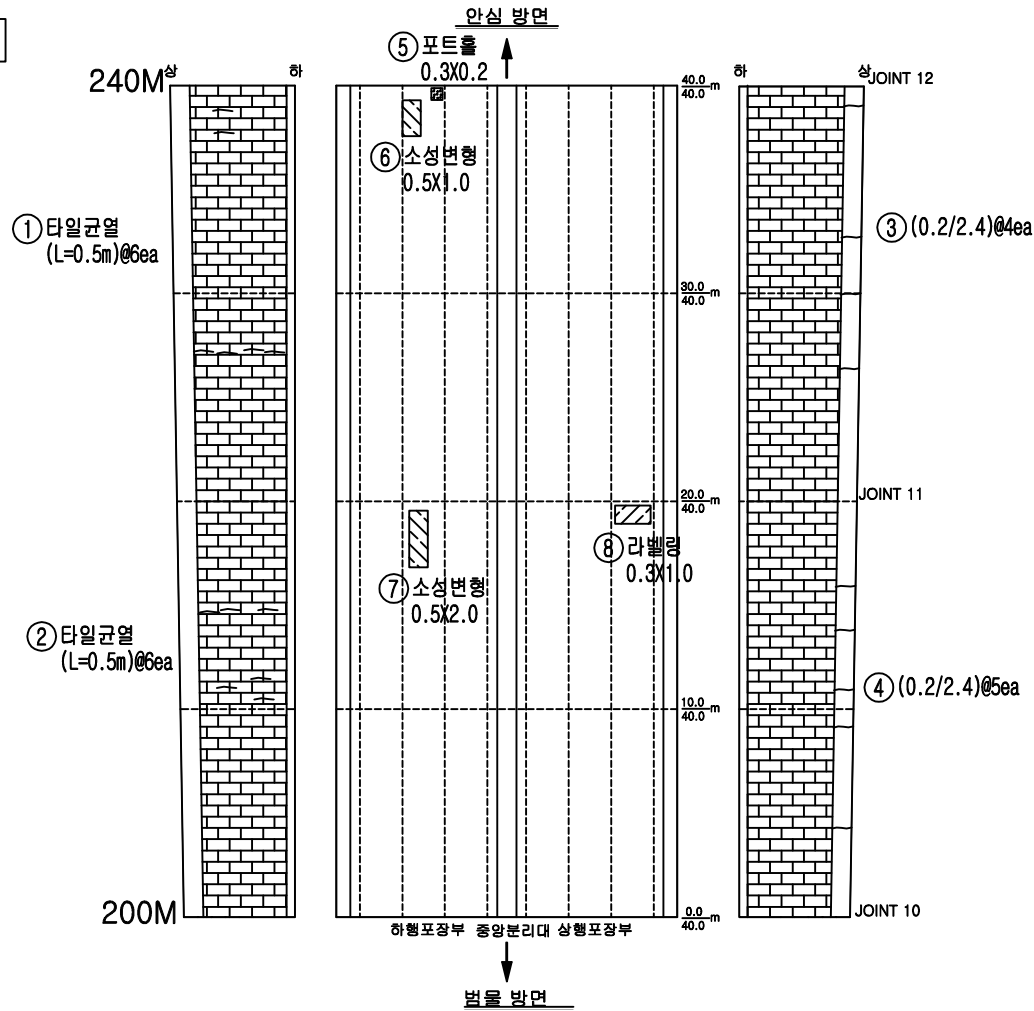
| 번호 | 위치 | 손상내용 | 손상물량 | | | | | 비고 |
|---|---|---|---|---|---|---|---|---|
| 1 | 옹벽 | 타일균열 | - | 0.5 | 6 | m | 3.0 | |
| 2 | 옹벽 | 타일균열 | - | 0.5 | 6 | m | 3.0 | |
| 3 | 옹벽 | 균열 | 0.2 | 2.4 | 4 | m | 9.6 | |
| 4 | 옹벽 | 균열 | 0.2 | 2.4 | 5 | m | 12.0 | |

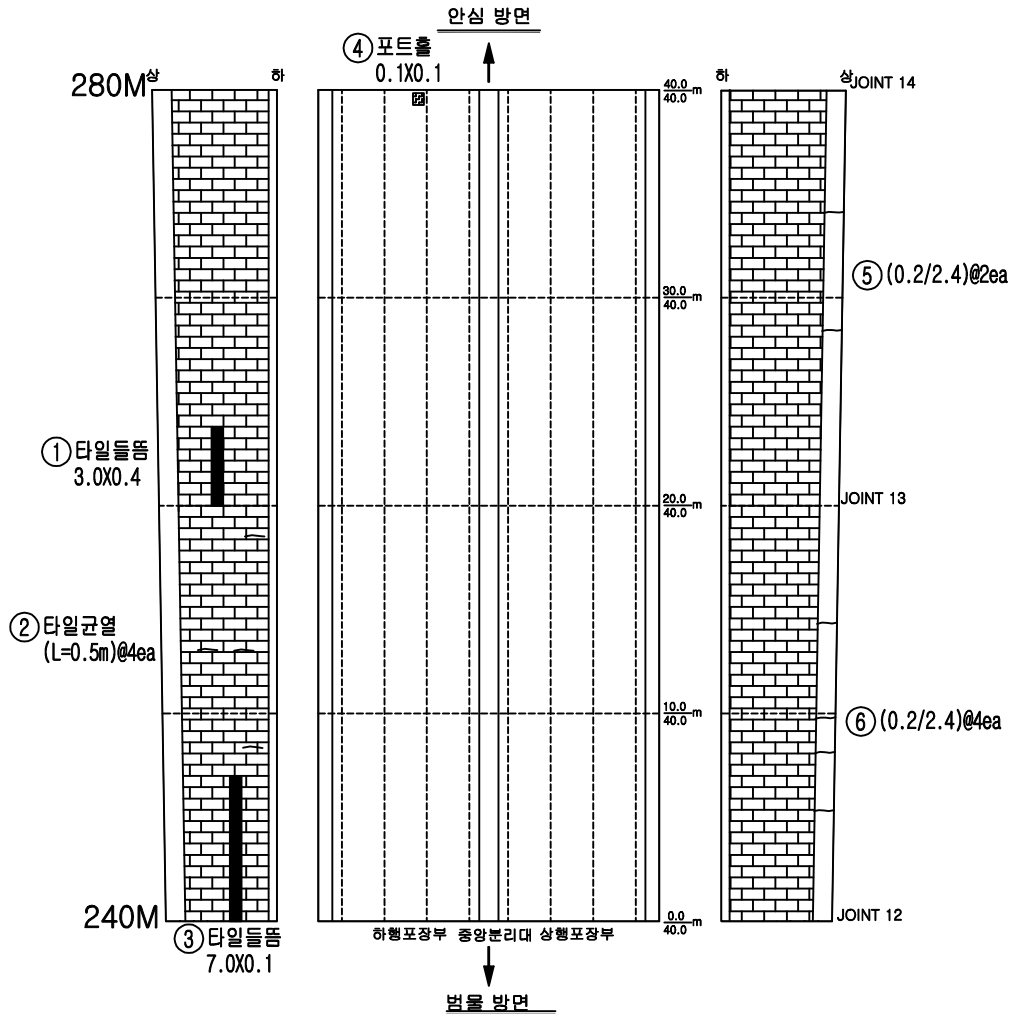
| 번호 | 위치 | 손상내용 | 손상물량 | | | | | 비고 |
|---|---|---|---|---|---|---|---|---|
| 2 | 옹벽 | 타일균열 | - | 0.5 | 4 | m | 2.0 | |
| 5 | 옹벽 | 균열 | 0.2 | 2.4 | 2 | m | 4.8 | |
| 6 | 옹벽 | 균열 | 0.2 | 2.4 | 4 | m | 9.6 | |

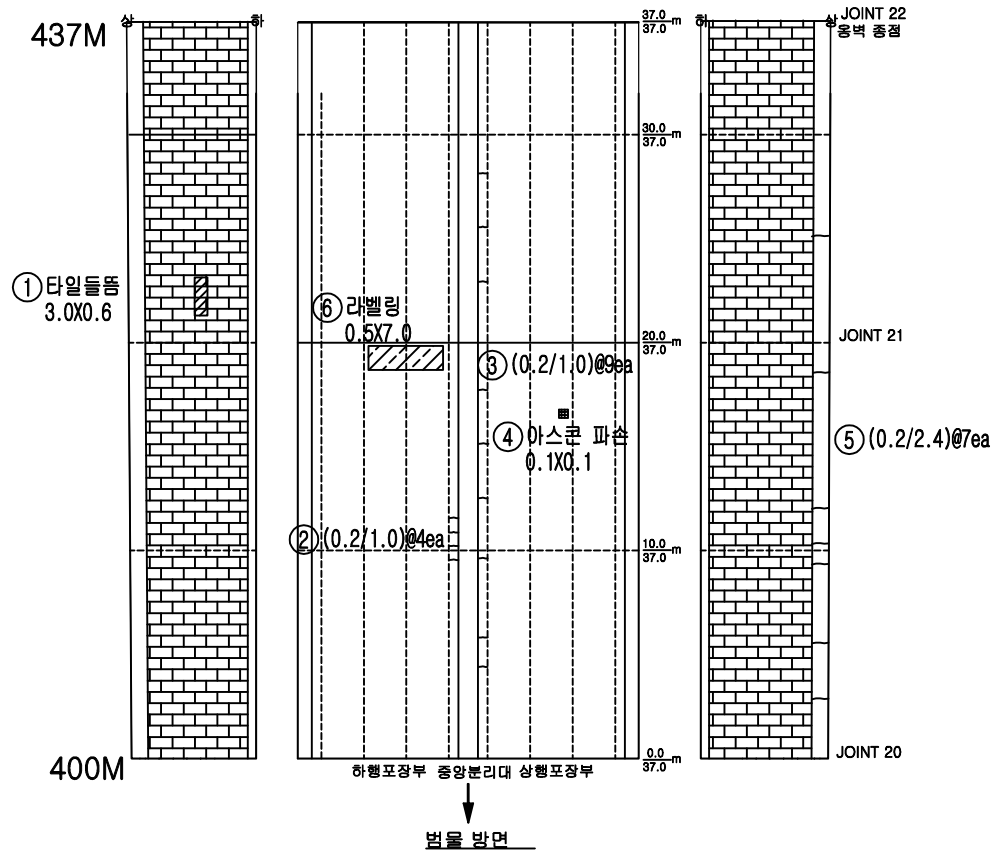
| 번호 | 위치 | 손상내용 | 손상물량 | | | | | 비고 |
|---|---|---|---|---|---|---|---|---|
| 2 | 포장부 | 균열 | 0.2 | 1.0 | 4 | m | 4.0 | |
| 3 | 포장부 | 균열 | 0.2 | 1.0 | 9 | m | 9.0 | |
| 5 | 옹벽 | 균열 | 0.2 | 2.4 | 7 | m | 16.8 | |

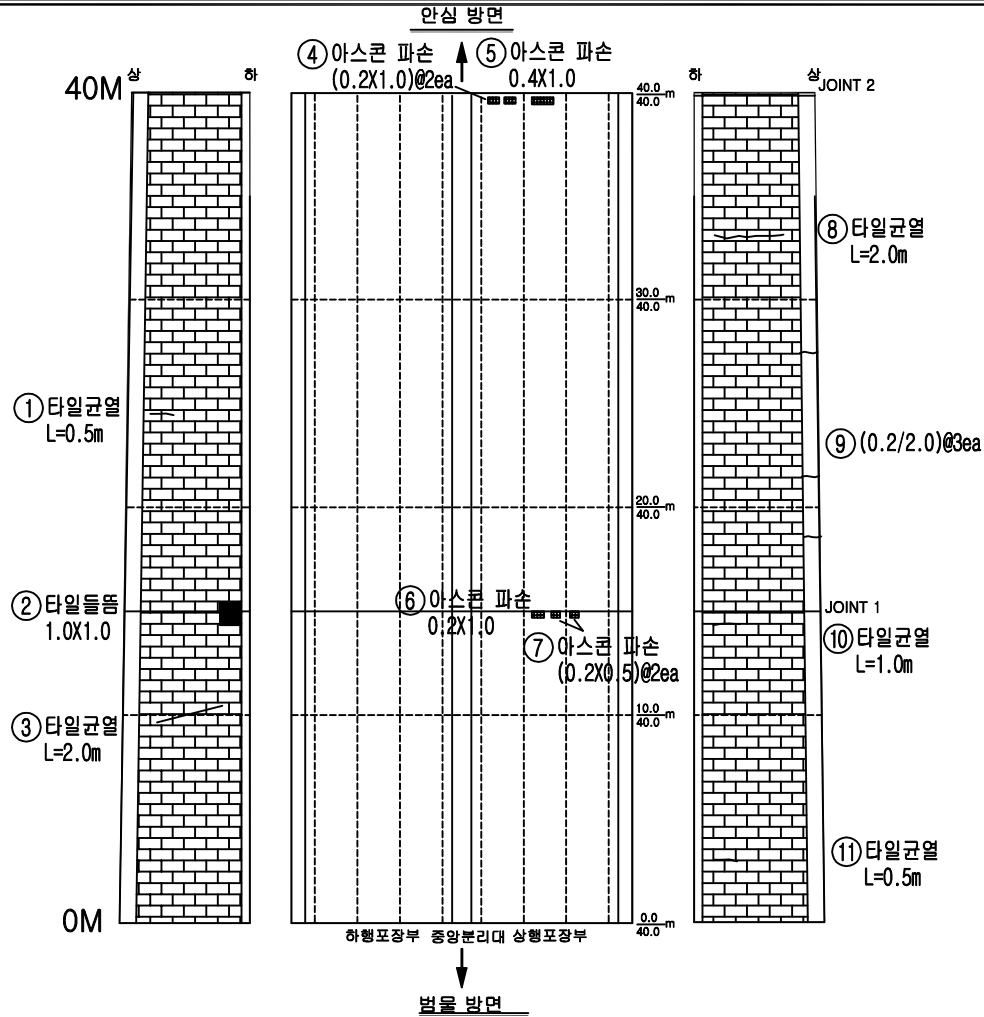
| 번호 | 위치 | 손상내용 | 손상물량 | | | | | 비고 |
|---|---|---|---|---|---|---|---|---|
| 1 | 옹벽 | 타일균열 | - | 0.5 | 1 | m | 0.5 | |
| 3 | 옹벽 | 타일균열 | - | 2.0 | 1 | m | 2.0 | |
| 8 | 옹벽 | 타일균열 | - | 2.0 | 1 | m | 2.0 | |
| 9 | 옹벽 | 균열 | 0.2 | 2.0 | 3 | m | 6.0 | |
| 10 | 옹벽 | 타일균열 | - | 1.0 | 1 | m | 1.0 | |
| 11 | 옹벽 | 타일균열 | - | 0.5 | 1 | m | 0.5 | |

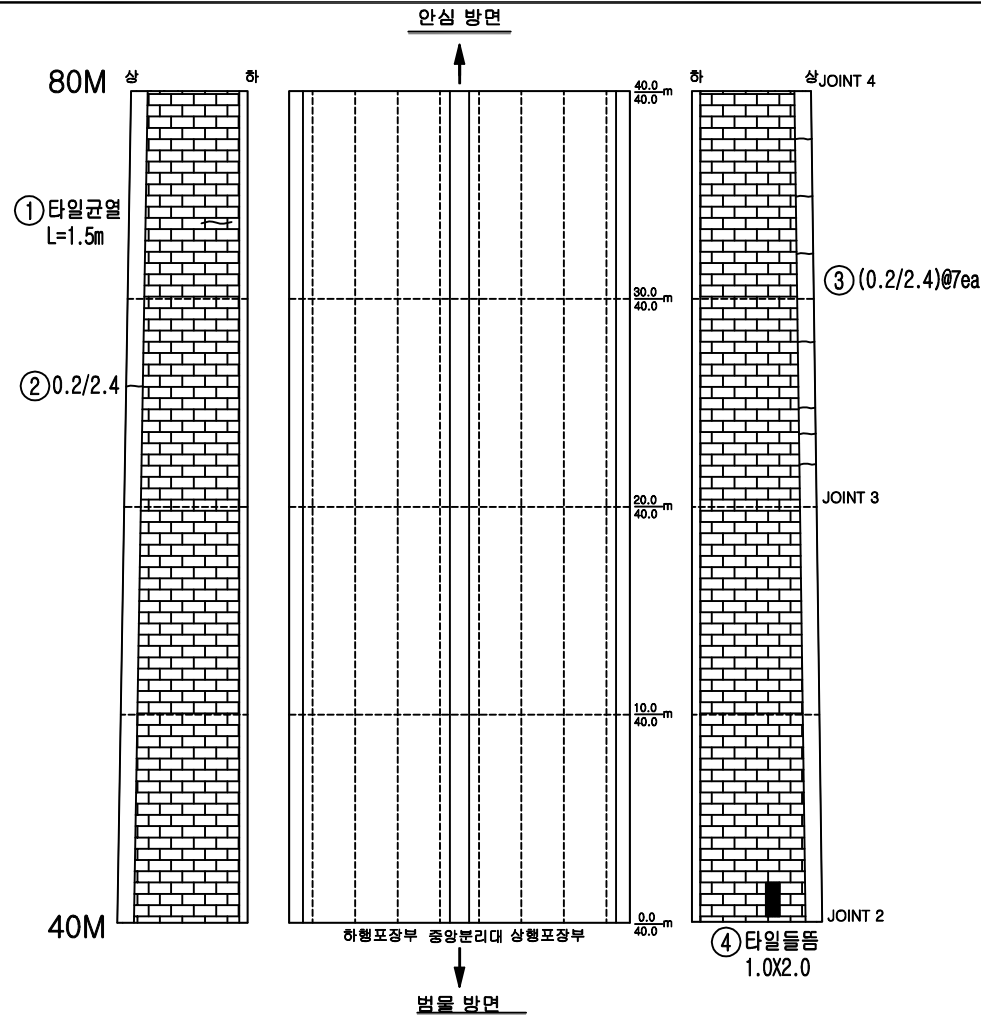
| 번호 | 위치 | 손상내용 | 손상물량 | | | | | 비고 |
|---|---|---|---|---|---|---|---|---|
| 1 | 옹벽 | 타일균열 | - | 1.5 | 1 | m | 1.5 | |
| 2 | 옹벽 | 균열 | 0.2 | 2.4 | 1 | m | 2.4 | |
| 3 | 옹벽 | 균열 | 0.2 | 2.4 | 7 | m | 16.8 | |

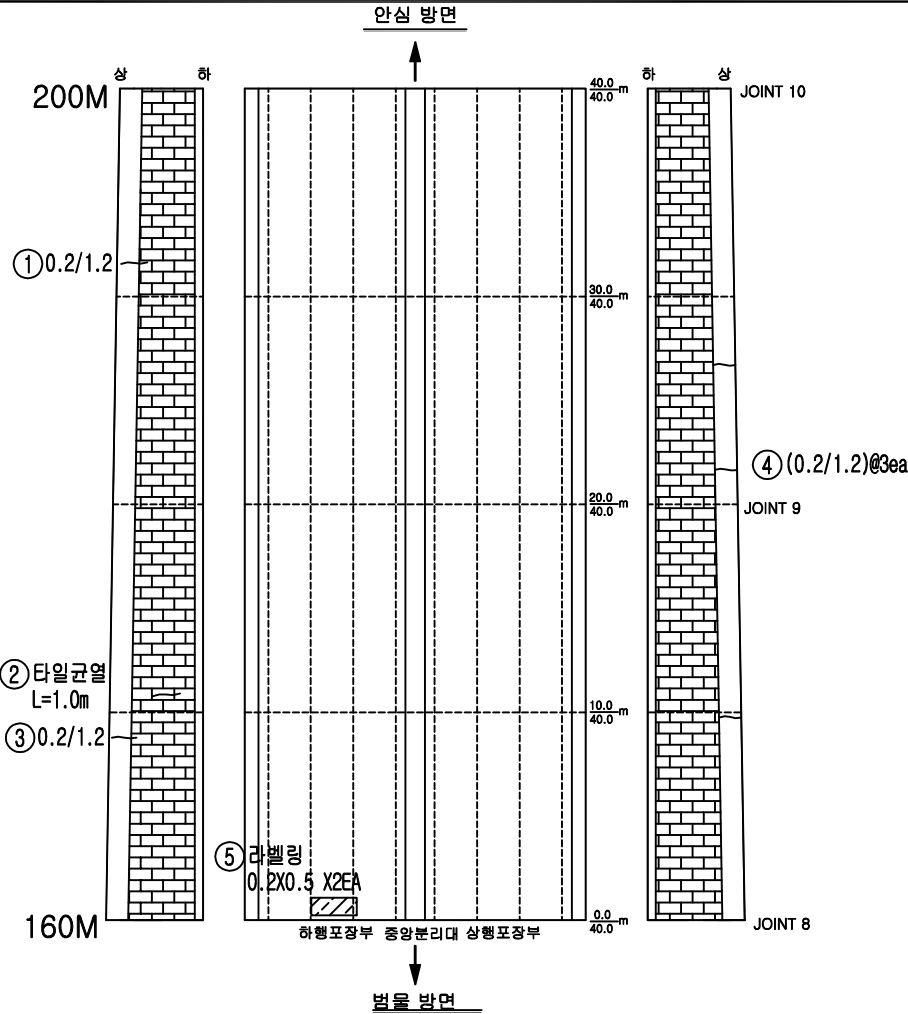
| 번호 | 위치 | 손상내용 | 손상물량 | | | | | 비고 |
|---|---|---|---|---|---|---|---|---|
| 1 | 옹벽 | 균열 | 0.2 | 1.2 | 1 | m | 1.2 | |
| 2 | 옹벽 | 타일균열 | - | 1.0 | 1 | m | 1.0 | |
| 3 | 옹벽 | 균열 | 0.2 | 1.2 | 1 | m | 1.2 | |
| 4 | 옹벽 | 균열 | 0.2 | 1.2 | 3 | m | 3.6 | |
