(주)명성엔지니어링

2023년 상반기 시설물 안전점검 및 공동시설점검 기술용역

가천교

시점부 A1 옹벽 SPAN1~SPAN2

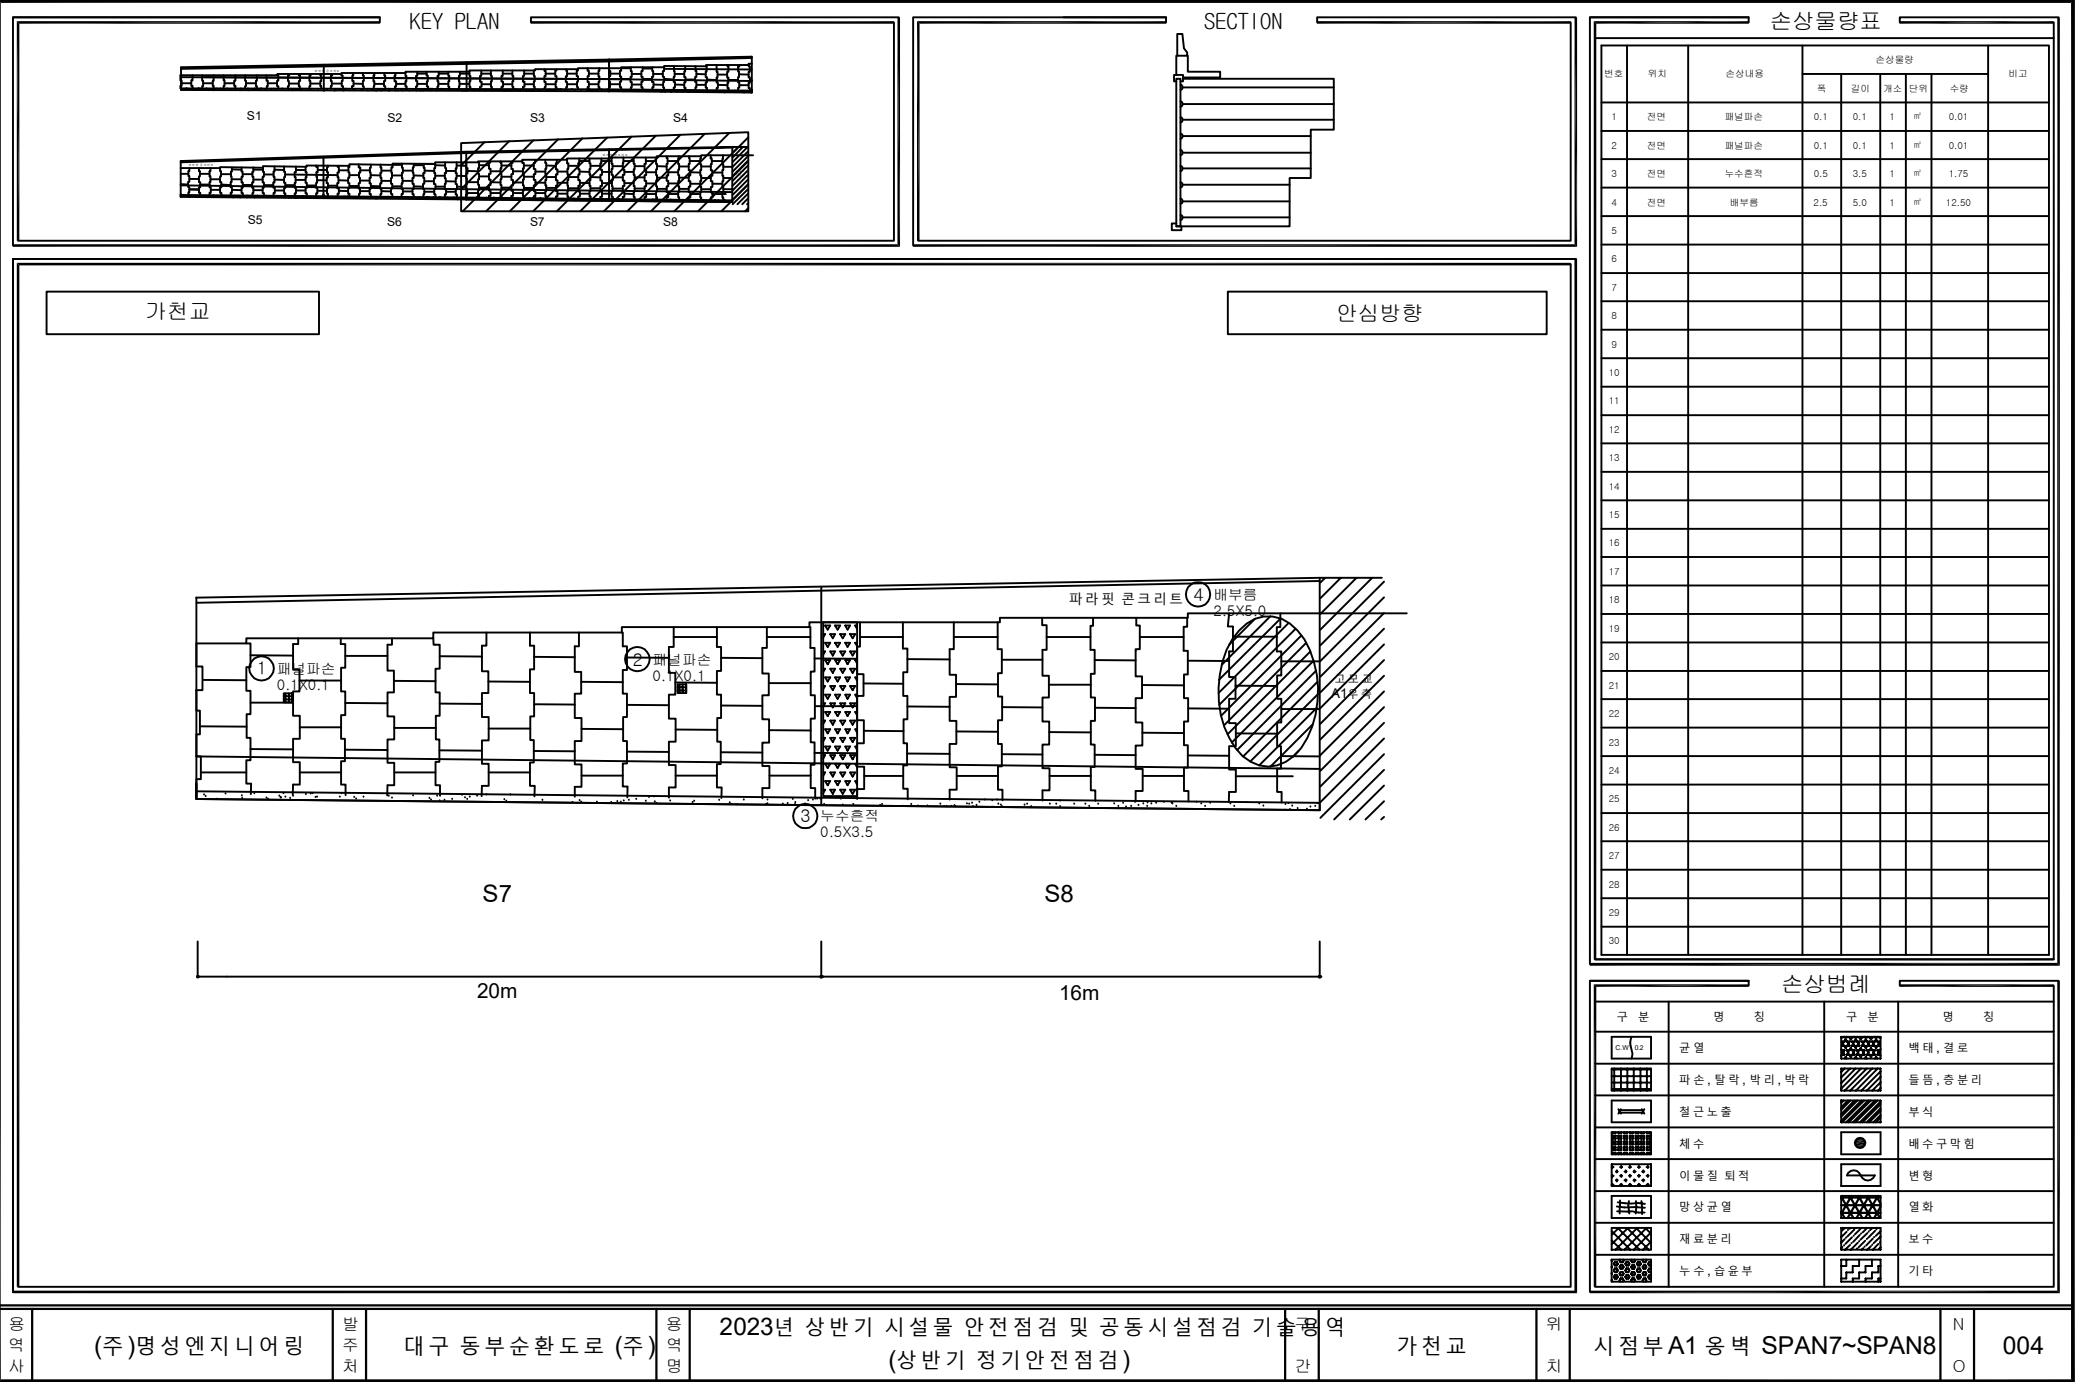
시점부 A1 옹벽 SPAN7~SPAN8

| 손상물량표 | | | | | | | |
|---|---|---|---|---|---|---|---|
| 1 | 전면 | 흄 | 1.0 | 0.5 | 1 | ㎡ | 0.50 |
| 2 | 전면 | 파손 | 0.1 | 0.1 | 1 | ㎡ | 0.01 |
