절토사면명(위치) : 삼덕대절토사면

경사/방향 : 57/285

연 장 : 290m

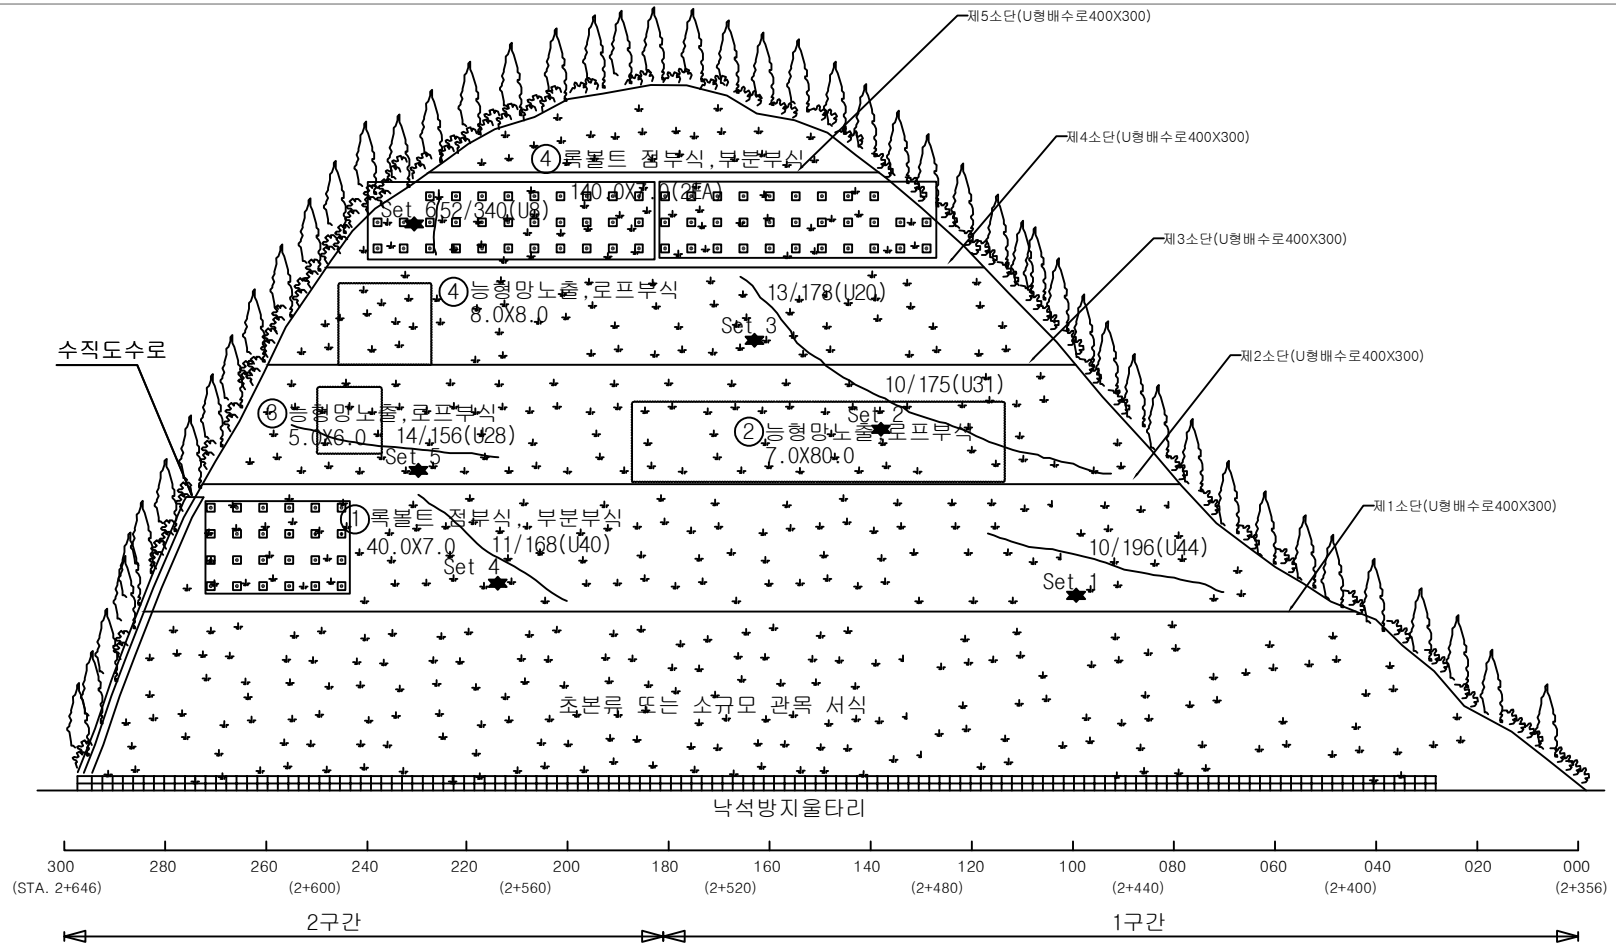
| Bieniawski의 RMR분류 | | | | | | | | | | | N o. | Set 1 | Set 2 | Set 3 | Set 4 | Set 5 | Set 6 | | | | | | | | | | |
|---|---|---|---|---|---|---|---|---|---|---|---|---|---|---|---|---|---|---|---|---|--|--|--|--|--|--|--|
| 조 사 자 소 견 | 위험도 | | 피해도 | | 1. 전체적으로 안정한 비탈면임.<br>2. 전구간 녹생토 등의 표면보호공이 시공되어 있어 전구간 양호한 상태로 관찰됨.<br>3. 사면의 주변으로 산마루배수구가 연결되어 있으며 상당 자연사면에는 인장굴림, 지반공동 등의 현상없이 전체적인 외관상태는 양호함.<br>4. 부분적으로 표층토사가 유실되어 능형암 및 약이어로프, 록폴트 등의 보호시설이 노출되어 있으며 일부 부석이 경미하게 진행되고 있는 것으로 조사됨 | | | | | | | | | | | | | | | | | | | | | | |
