# 절토사면 외관조사 현황도(Face Map)

절토사면명(위치) : 당고개절토사면(좌)

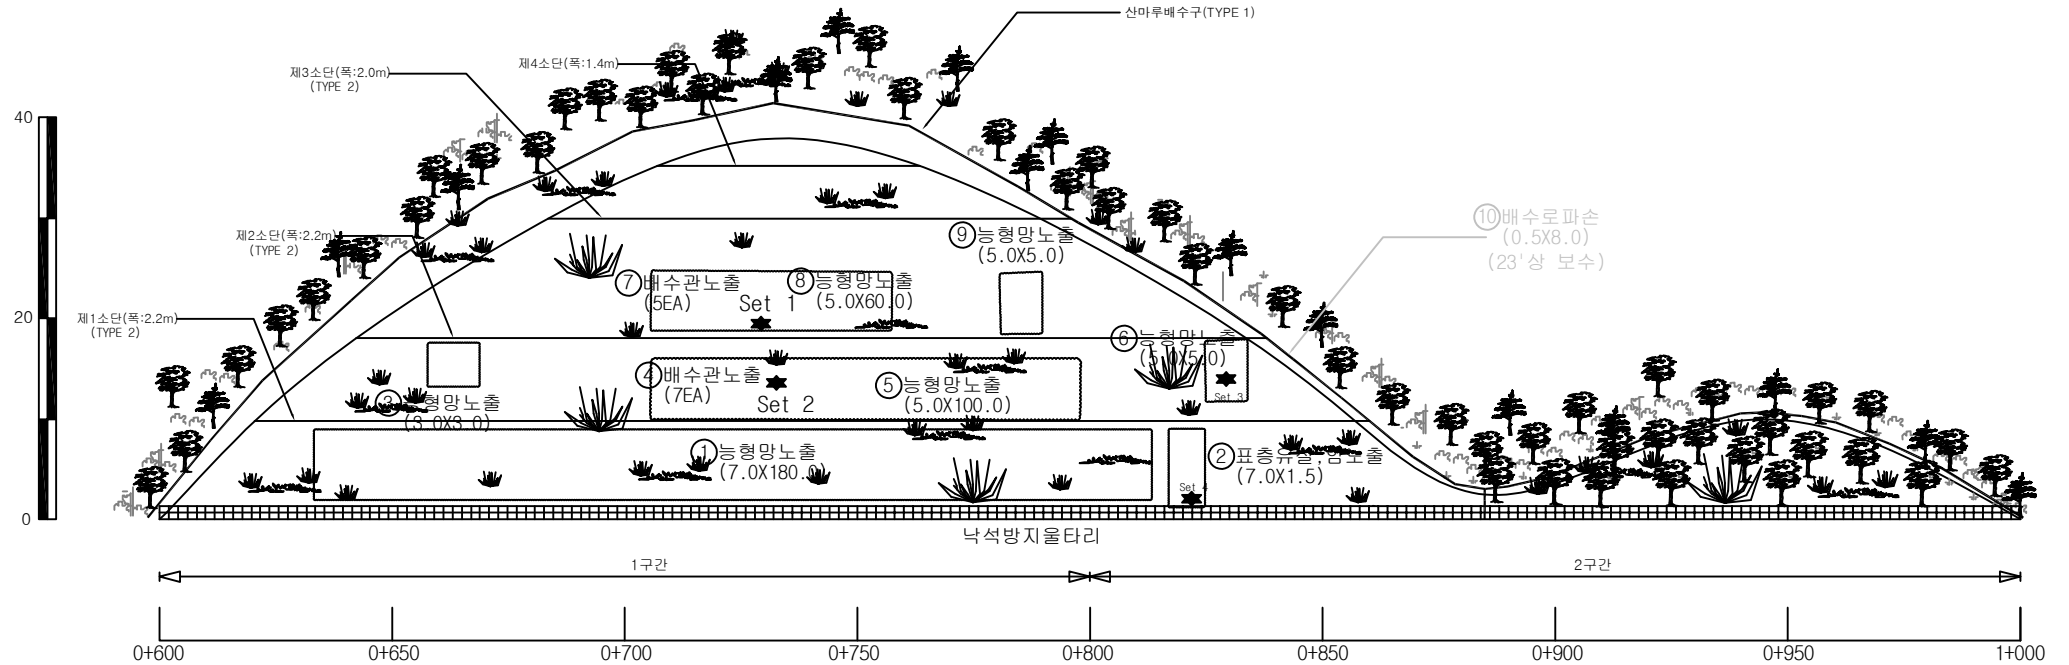
\* 구간별 락볼트 보강됨

- 전체적으로 안정한 비탈면으로서 사면의 안전성에 영향을 줄수 있는 인장균열, 지반변형 등의 손상은 없는 것으로 조사됨.
- 전 구간 녹생토 등의 표면보호공이 시공되어 있어 전 구간 양호한 상태이나 일부에 표층 토사의 유실로 인해 능형망 및 암석노출 구간이 조사됨.
- 사면의 주변으로 산마루배수구가 연결되어 있으며 배수로 파손 현상이 1개소 조사됨.
- 옹벽 및 낙석방지울타리 등의 보강시설 외관상대는 파손, 변형 등의 손상없이 전 구간 양호한 것으로 조사됨.
