## 절토사면 외관조사 현황도(Face Map)

절토사면명(위치) : 당고개절토사면(우)

경사/방향 : 50/340

연 장 : 280m

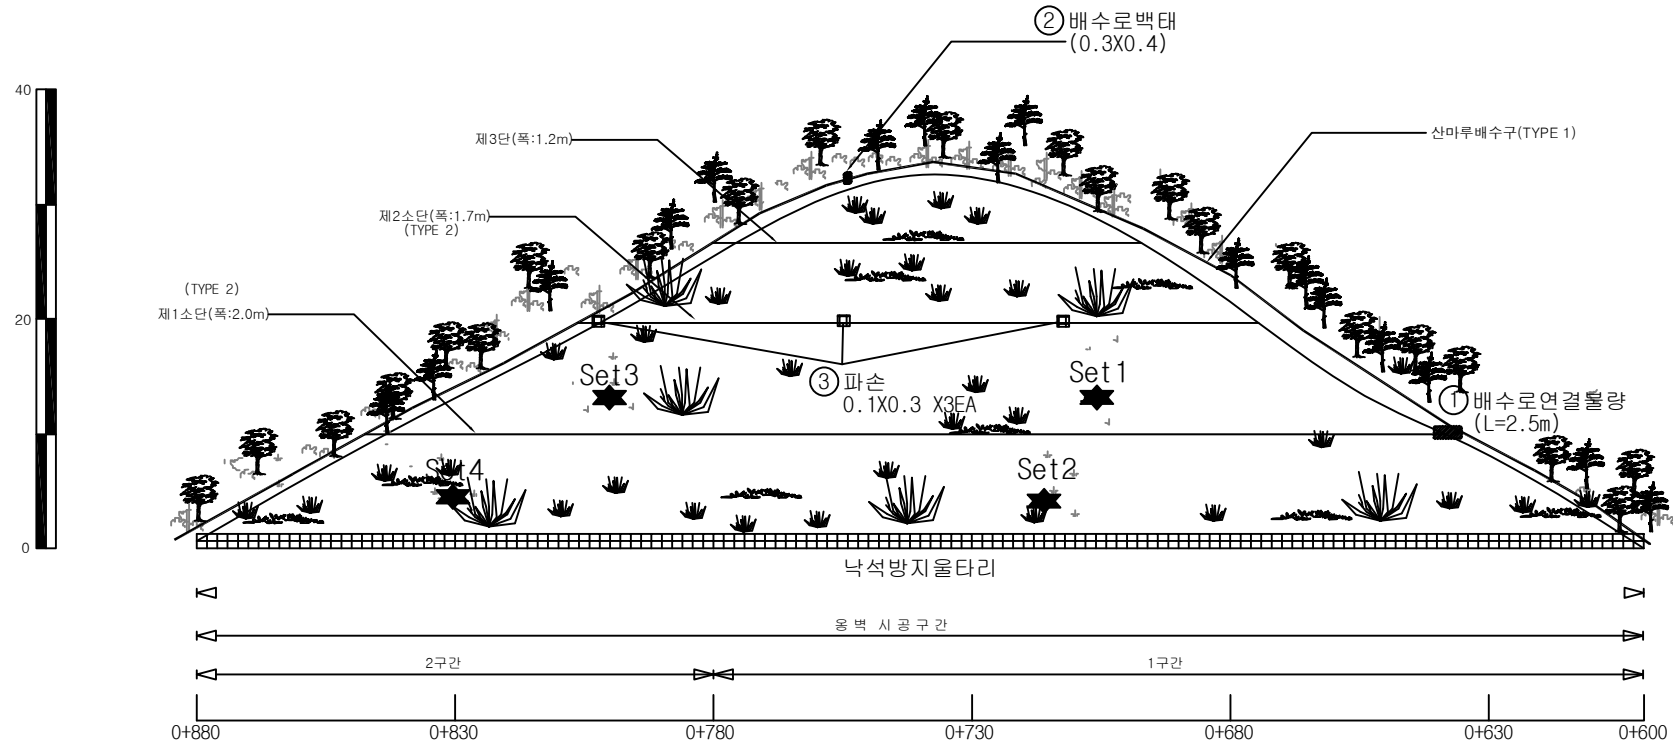
| Bieniawski의 RMR분류 | | | | | | | | | | N o. | Set 1 | Set 2 | Set 3 | Set 4 | Set 5 | | |
|---|---|---|---|---|---|---|---|---|---|---|---|---|---|---|---|---|--|
| 조 사 자 소 견 | 위험도 | | 피해도 | | 1. 전체적으로 안정한 비탈면으로서 사면의 안전성에 영향을 줄수 있는 인장균열, 지반변형 등의 손상은 없는 것으로 조사됨..<br>2. 전구간 녹생토 등의 표면보호공이 시공되어 있어 전구간 양호한 상태로 관찰됨.<br>3. 사면의 주변으로 산마루배수구가 연결되어 있으며 전체적인 외관상태는 양호함.<br>4. 웅벽 및 낙석방지울타리 등의 보강시설 외관상태는 파손, 변형 등의 손상없이 전구간 양호한 것으로 조사됨. | | | | | | | | | | | | |
