상주영천고속도로 시설물 안전·하자점검 및 성능평가 용역  
(2023년 상반기 정기안전점검)

# 외 관 조 사 망 도

산하교

2023.04

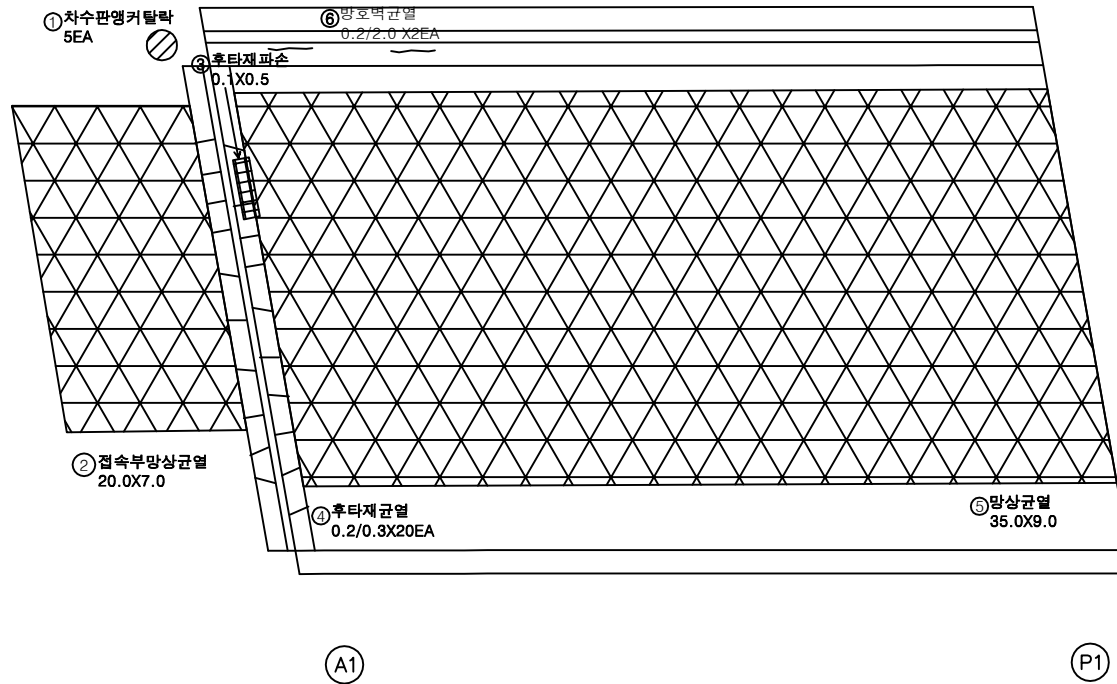
ID : 산하교 슬래브상면 S1 (상주방향)

| 번호 | 손상내용 | 손상현황 | | | | | | 비 고 |
|---|---|---|---|---|---|---|---|---|
| 1 | 차수판앵커탈락 | | | | 5.00 | EA | 5 | |
| 2 | 접속부망상균열 | | 20.0 | 7.0 | 140.00 | m <sup>2</sup> | 1 | |
| 3 | 후타재파손 | | 0.1 | 0.5 | 0.05 | m <sup>2</sup> | 1 | |
| 4 | 후타재균열 | 0.2 | 0.3 | | 6.00 | m | 20 | |
| 5 | 망상균열 | | 35.0 | 9.0 | 315.00 | m <sup>2</sup> | 1 | |
| 6 | 방호벽균열 | 0.2 | 2.0 | | 4.00 | m | 2 | |

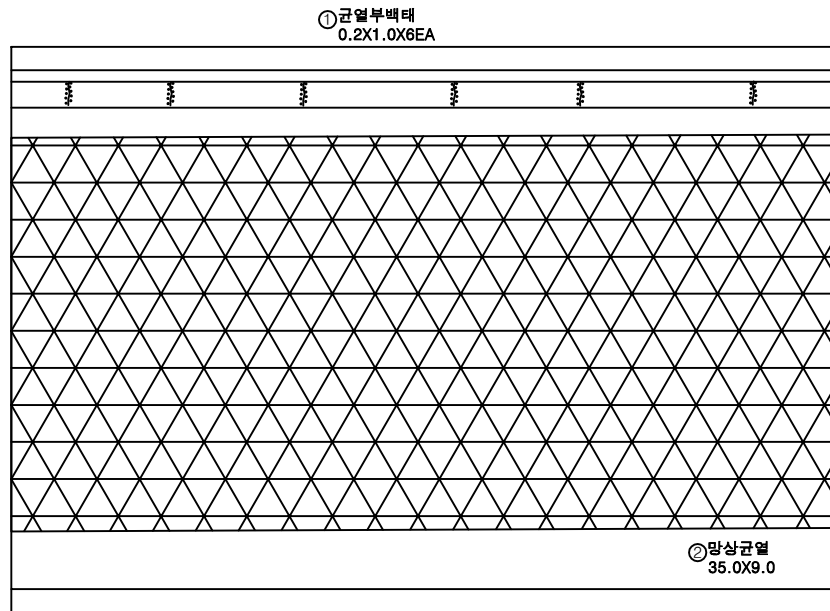
| 번호 | 손상내용 | 손상현황 | | | | | | 비 고 |
|---|---|---|---|---|---|---|---|---|
| 1 | 균열부백태 | | 0.2 | 1.0 | 1.20 | m <sup>2</sup> | 6 | |
| 2 | 망상균열 | | 35.0 | 9.0 | 315.00 | m <sup>2</sup> | 1 | |

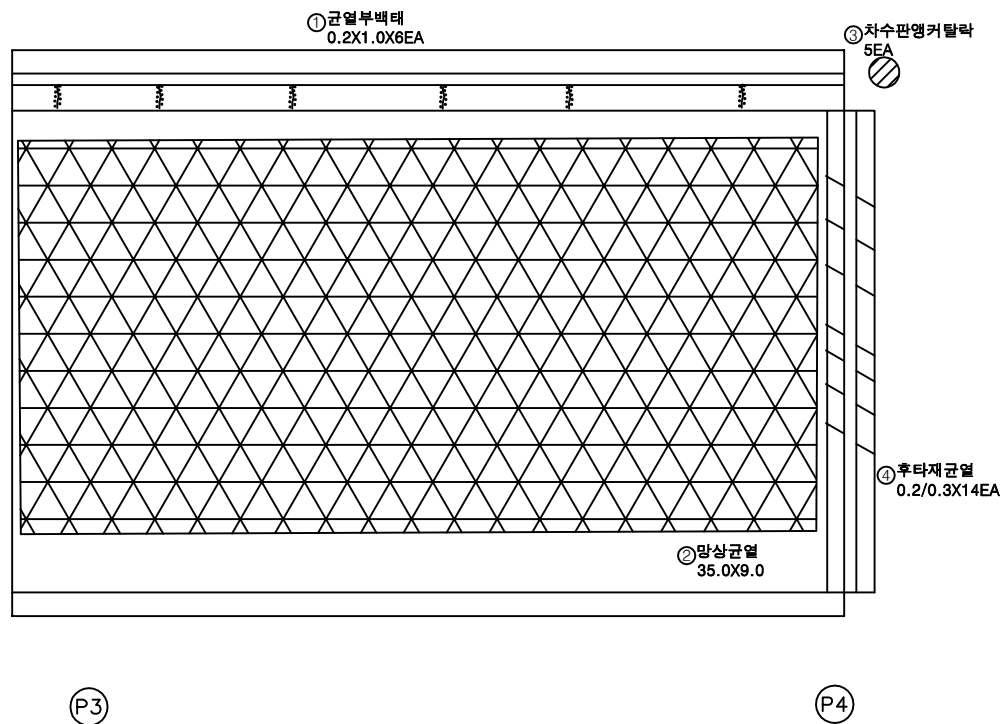
| 번호 | 손상내용 | 손상현황 | | | | | | 비 고 |
|---|---|---|---|---|---|---|---|---|
| 1 | 균열부백태 | | 0.2 | 1.0 | 1.20 | m <sup>2</sup> | 6 | |
| 2 | 망상균열 | | 35.0 | 9.0 | 315.00 | m <sup>2</sup> | 1 | |
| 4 | 후타재균열 | 0.2 | 0.3 | | 4.20 | m | 14 | |

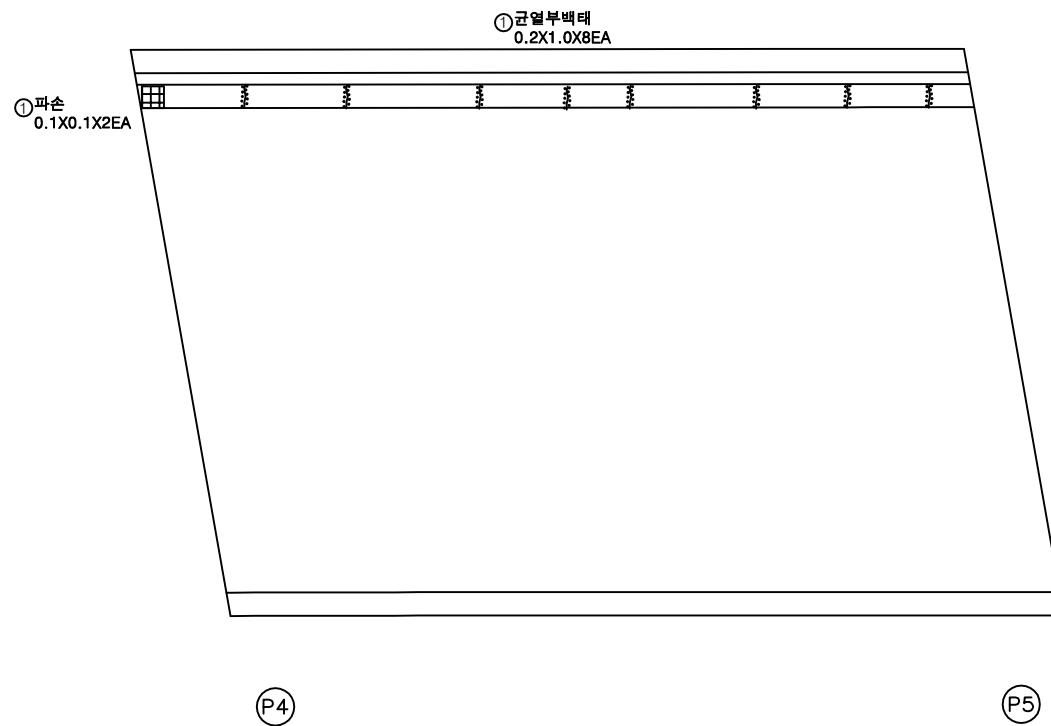
| 번호 | 손상내용 | 손상현황 | | | | | | 비 고 |
|---|---|---|---|---|---|---|---|---|
| 1 | 균열부백태 | | 0.2 | 1.0 | 1.60 | m <sup>2</sup> | 8 | |

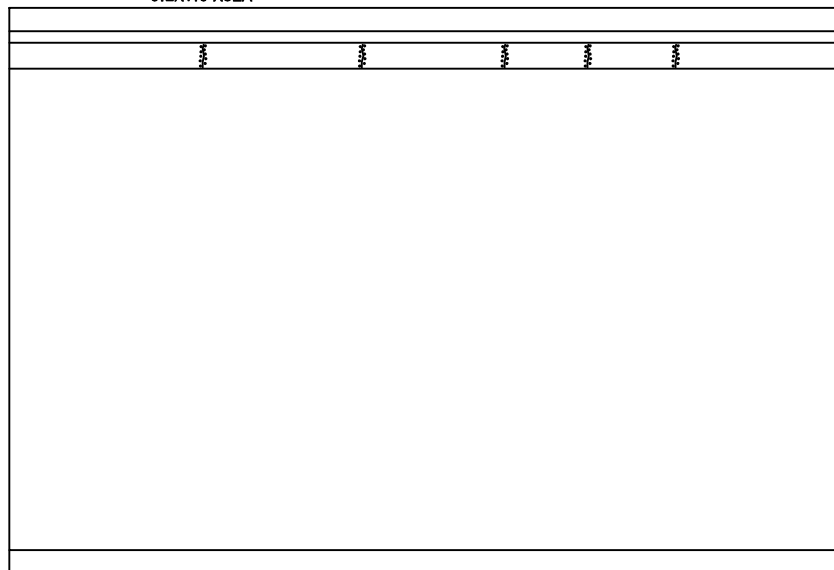
①균열부백태  
0.2X1.0 X5EA

| 번호 | 손상내용 | 손상현황 | | | | | | 비 고 |
|---|---|---|---|---|---|---|---|---|
| 1 | 균열부백태 | | 0.2 | 1.0 | 1.00 | m <sup>2</sup> | 5 | |

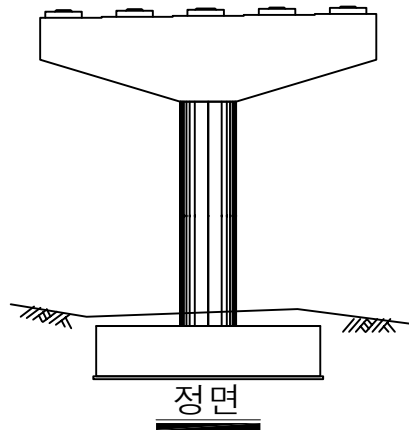
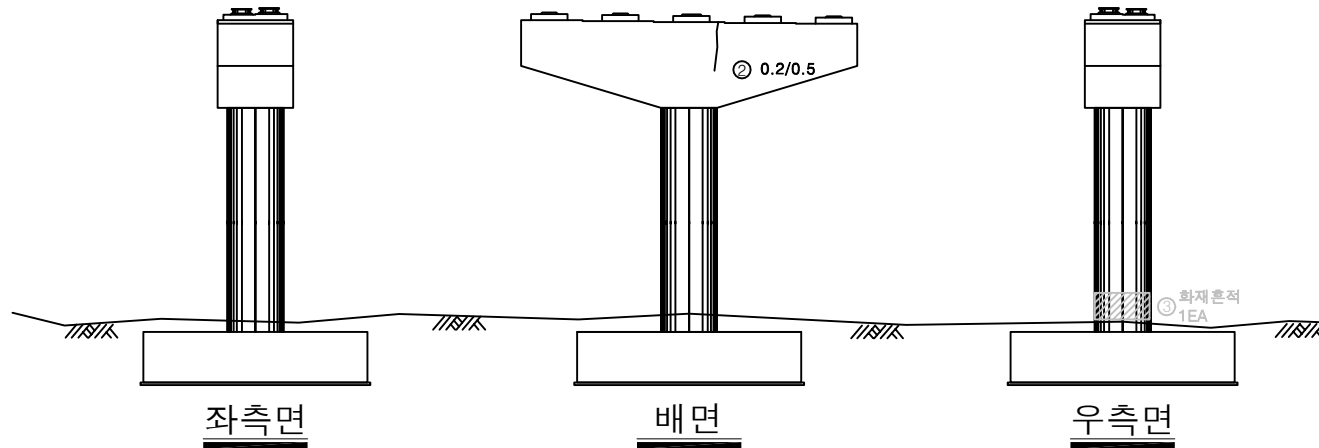
| 번호 | 손상내용 | 손상현황 | | | | | 비 고 | |
|---|---|---|---|---|---|---|---|---|
| 1 | 무수축물탈균열 | 0.1 | 0.2 | | 0.20 | m | 1 | |
| 2 | 균열 | 0.2 | 0.5 | | 0.50 | m | 1 | |

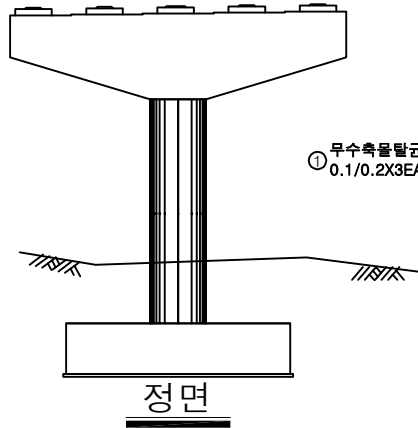
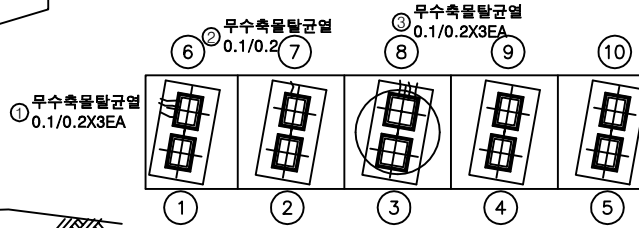
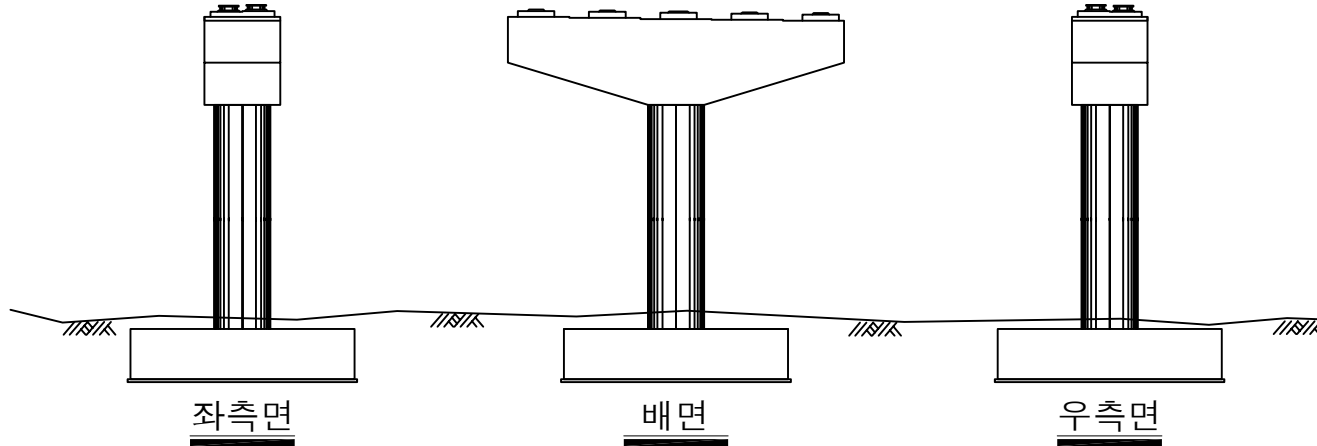
| 번호 | 손상내용 | 손상현황 | | | | | | 비 고 |
|---|---|---|---|---|---|---|---|---|
| 1 | 무수축물탈균열 | 0.1 | 0.2 | | 0.60 | m | 3 | |
| 2 | 무수축물탈균열 | 0.1 | 0.2 | | 0.20 | m | 1 | |
| 3 | 무수축물탈균열 | 0.1 | 0.2 | | 0.60 | m | 3 | |

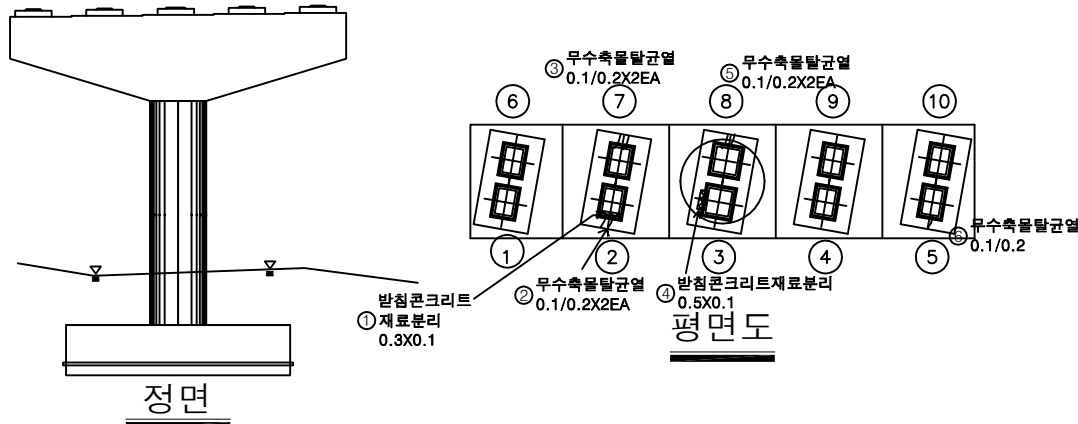
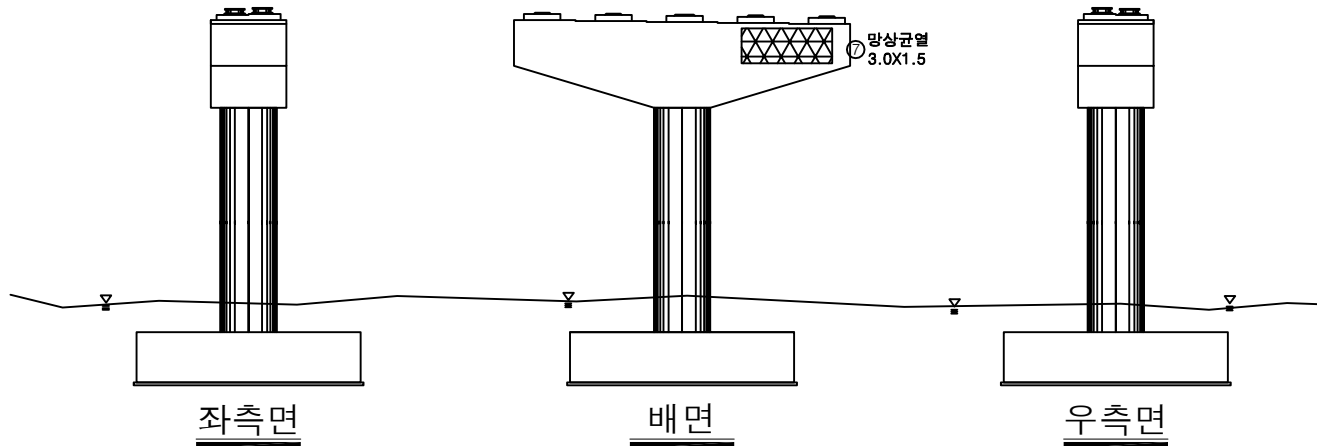
| 번호 | 손상내용 | 손상현황 | | | | | | 비 고 |
|---|---|---|---|---|---|---|---|---|
| 2 | 무수축물탈균열 | 0.1 | 0.2 | | 0.40 | m | 2 | |
| 3 | 무수축물탈균열 | 0.1 | 0.2 | | 0.40 | m | 2 | |
| 5 | 무수축물탈균열 | 0.1 | 0.2 | | 0.40 | m | 2 | |
| 6 | 무수축물탈균열 | 0.1 | 0.2 | | 0.20 | m | 1 | |
| 7 | 망상균열 | | 3.0 | 1.5 | 4.50 | m <sup>2</sup> | 1 | |

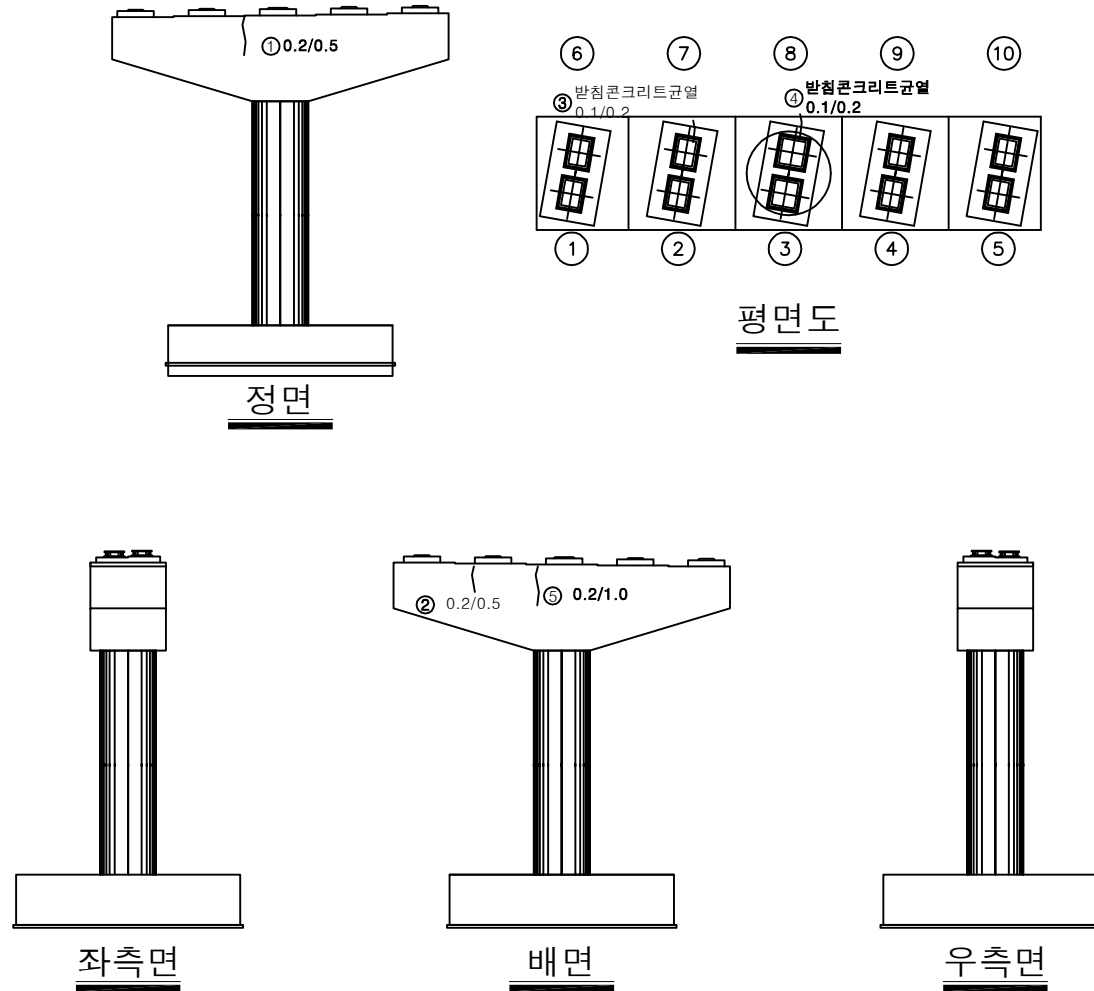
| 번호 | 손상내용 | 손상현황 | | | | | | 비 고 |
|---|---|---|---|---|---|---|---|---|
| 1 | 균열 | 0.2 | 0.5 | | 0.50 | m | 1 | |
| 2 | 균열 | 0.2 | 0.5 | | 0.50 | m | 1 | |
| 3 | 받침콘크리트균열 | 0.1 | 0.2 | | 0.20 | m | 1 | |
| 4 | 받침콘크리트균열 | 0.1 | 0.2 | | 0.20 | m | 1 | |
| 5 | 균열 | 0.2 | 1.0 | | 1.00 | m | 1 | |

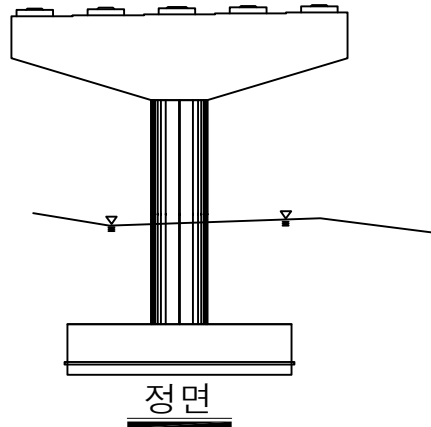
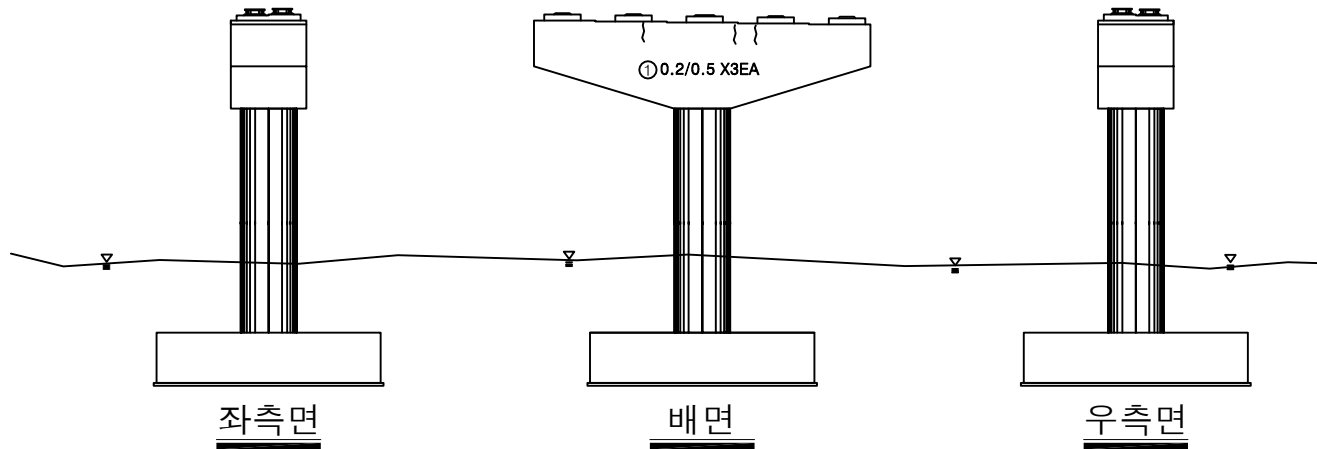
| 번호 | 손상내용 | 손상현황 | | | | | | 비 고 |
|---|---|---|---|---|---|---|---|---|
| 1 | 균열 | 0.2 | 0.5 | | 1.50 | m | 3 | |

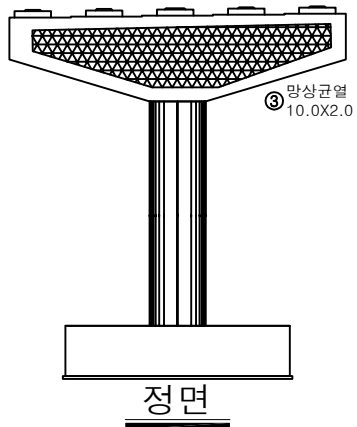
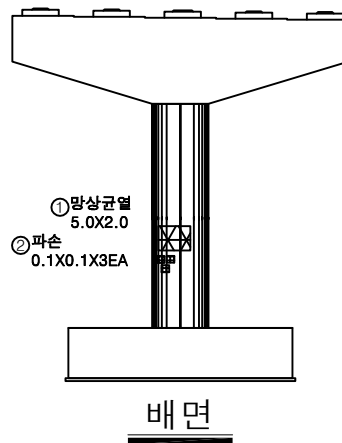
| 번호 | 손상내용 | 손상현황 | | | | | | 비 고 |
|---|---|---|---|---|---|---|---|---|
| 1 | 망상균열 | | 5.0 | 2.0 | 10.00 | m <sup>2</sup> | 1 | |
| 3 | 망상균열 | | 10.0 | 2.0 | 20.00 | m <sup>2</sup> | 1 | |

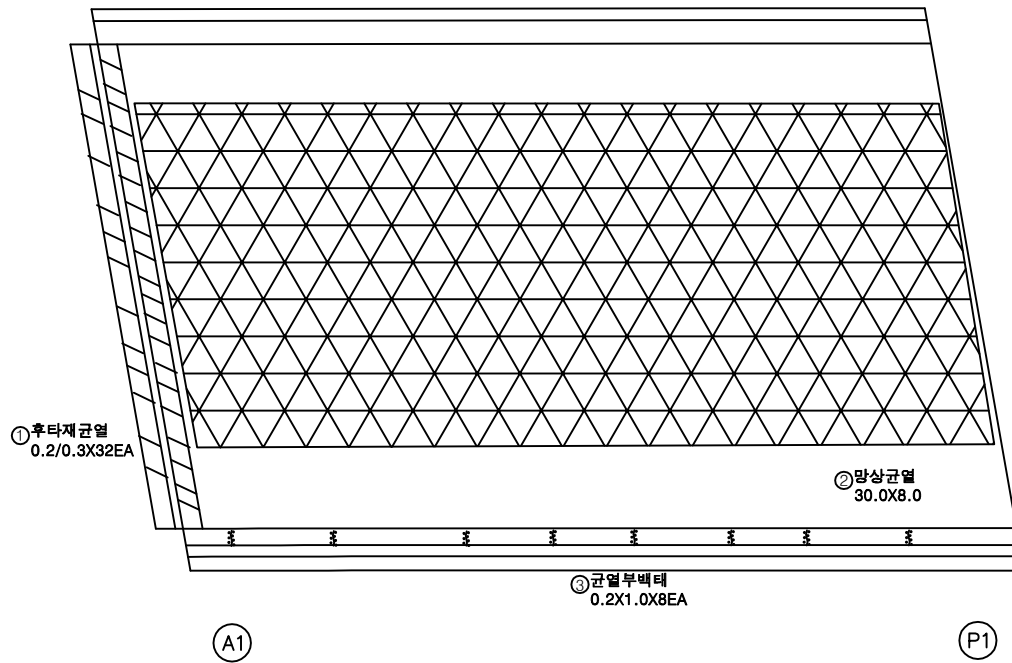
| 번호 | 손상내용 | 손상현황 | | | | | | 비 고 |
|---|---|---|---|---|---|---|---|---|
| 1 | 후타재균열 | 0.2 | 0.3 | | 9.60 | m | 32 | |
| 2 | 망상균열 | | 30.0 | 8.0 | 240.00 | m <sup>2</sup> | 1 | |
| 3 | 균열부백테 | | 0.2 | 1.0 | 1.60 | m <sup>2</sup> | 8 | |

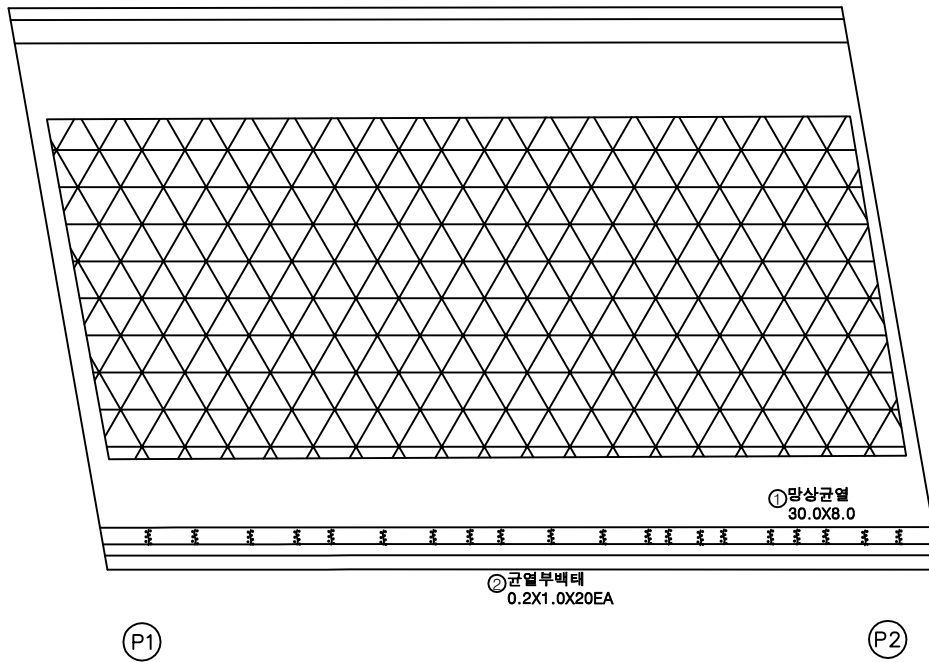
| 번호 | 손상내용 | 손상현황 | | | | | | 비 고 |
|---|---|---|---|---|---|---|---|---|
| 1 | 망상균열 | | 30.0 | 8.0 | 240.00 | m <sup>2</sup> | 1 | |
| 2 | 균열부백태 | | 0.2 | 1.0 | 4.00 | m <sup>2</sup> | 20 | |

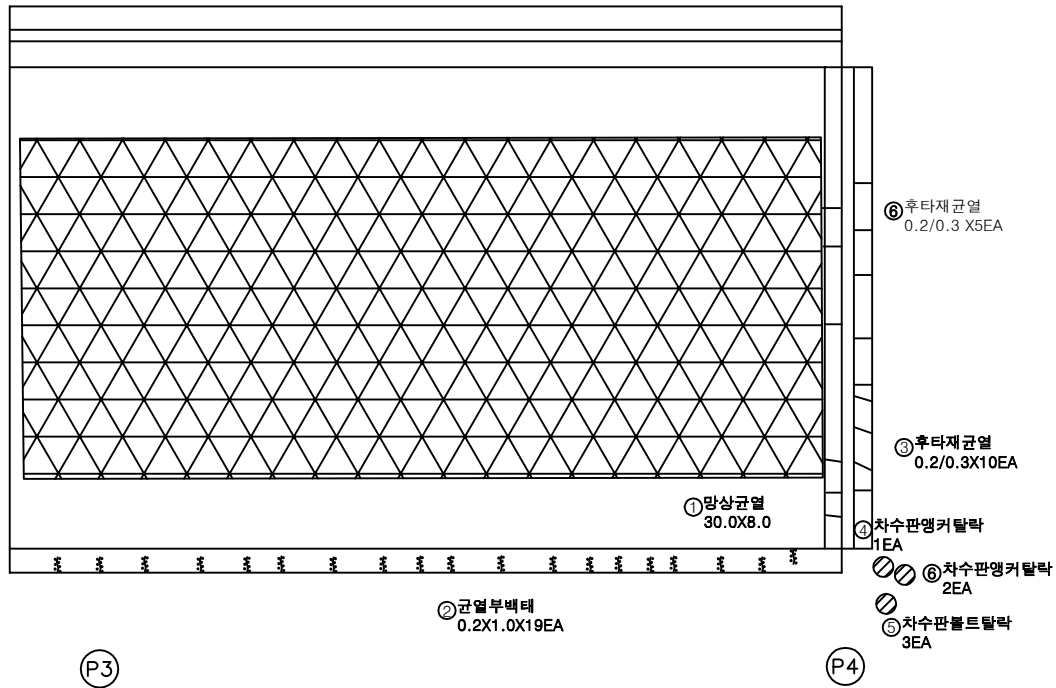
| 번호 | 손상내용 | 손상현황 | | | | | | 비고 |
|---|---|---|---|---|---|---|---|---|
| 1 | 망상균열 | | 30.0 | 8.0 | 240.00 | m <sup>2</sup> | 1 | |
| 2 | 균열부백태 | | 0.2 | 1.0 | 3.80 | m <sup>2</sup> | 19 | |
| 3 | 후타재균열 | 0.2 | 0.3 | | 3.00 | m | 10 | |
| 5 | 차수판볼트탈락 | | | | 3.00 | EA | 3 | 손상감소 |
| 6 | 후타재균열 | 0.2 | 0.3 | | 1.50 | m | 5 | |

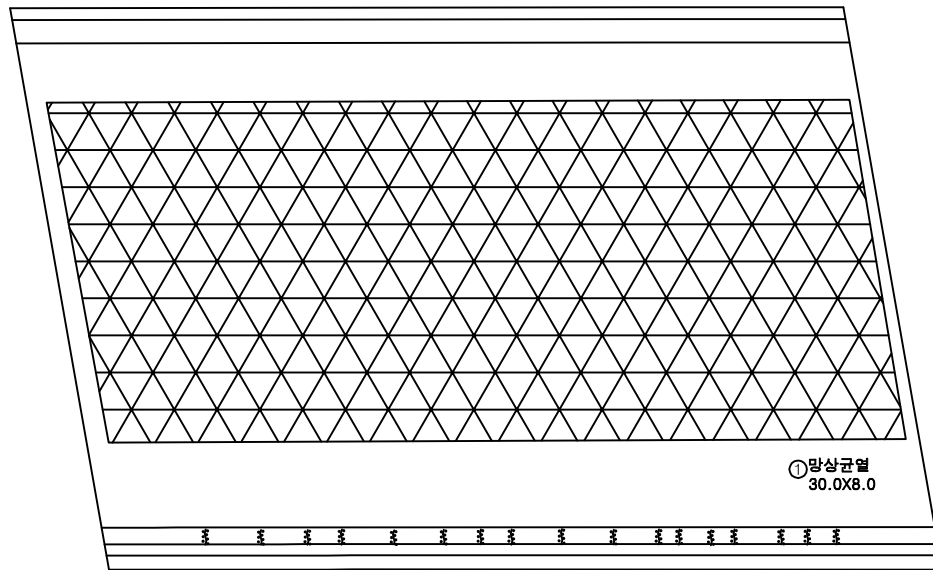
① 망상균열  
30.0X8.0② 균열부백태  
0.2X1.0X17EA

| 번호 | 손상내용 | 손상현황 | | | | | | 비 고 |
|---|---|---|---|---|---|---|---|---|
| 1 | 망상균열 | | 30.0 | 8.0 | 240.00 | m <sup>2</sup> | 1 | |
| 2 | 균열부백태 | | 0.2 | 1.0 | 3.40 | m <sup>2</sup> | 17 | |

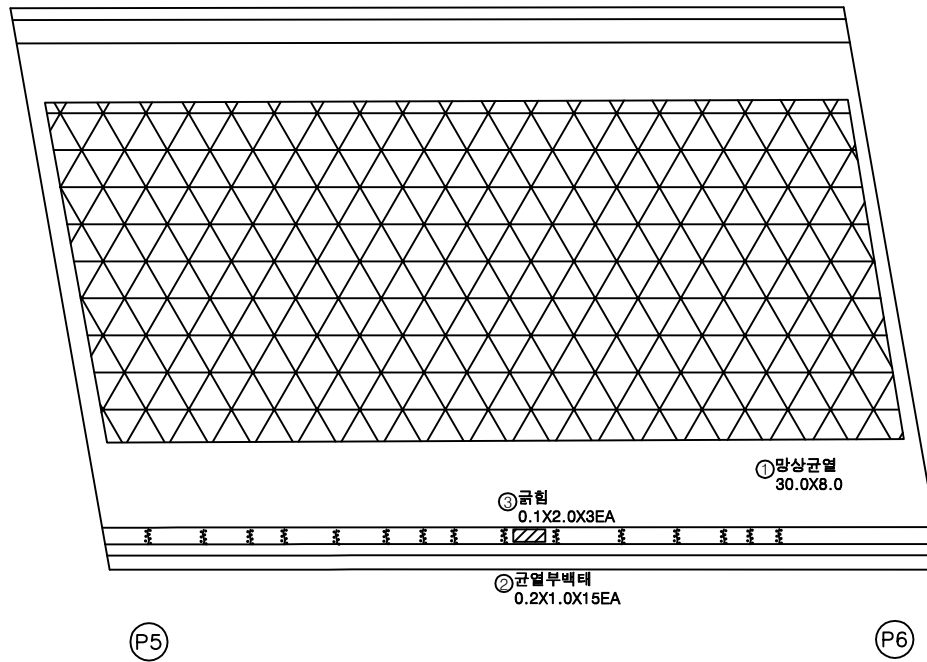
| 번호 | 손상내용 | 손상현황 | | | | | | 비 고 |
|---|---|---|---|---|---|---|---|---|
| 1 | 망상균열 | | 30.0 | 8.0 | 240.00 | m <sup>2</sup> | 1 | |
| 2 | 균열부백테 | | 0.2 | 1.0 | 3.00 | m <sup>2</sup> | 15 | |

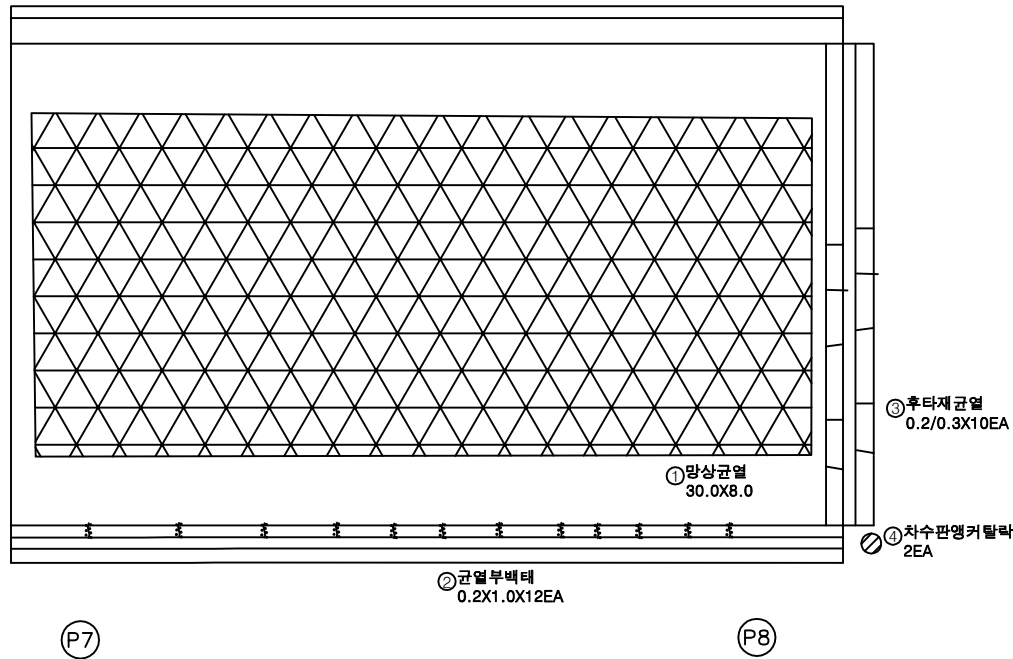
| 번호 | 손상내용 | 손상현황 | | | | | | 비 고 |
|---|---|---|---|---|---|---|---|---|
| 1 | 망상균열 | | 30.0 | 8.0 | 240.00 | m <sup>2</sup> | 1 | |
| 2 | 균열부백태 | | 0.2 | 1.0 | 2.40 | m <sup>2</sup> | 12 | |
| 3 | 후타재균열 | 0.2 | 0.3 | | 3.00 | m | 10 | |

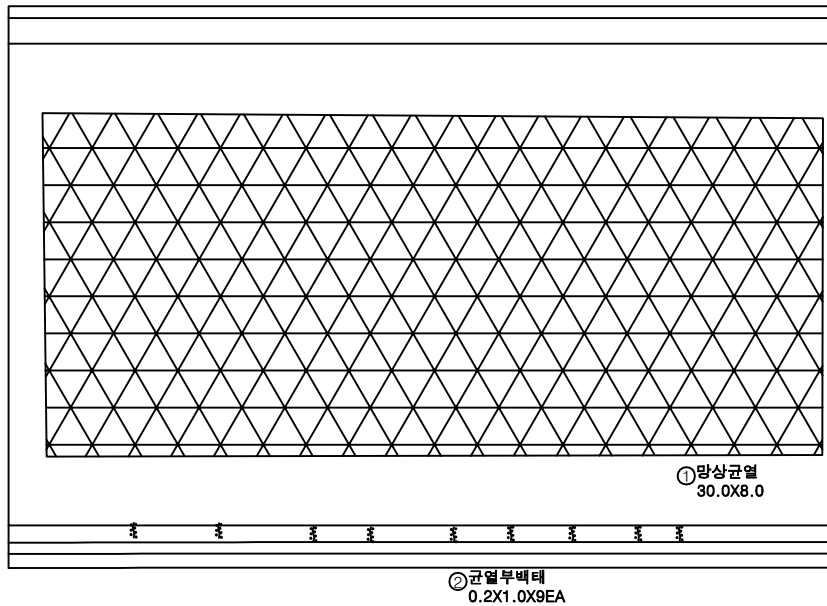
| 번호 | 손상내용 | 손상현황 | | | | | | 비 고 |
|---|---|---|---|---|---|---|---|---|
| 1 | 망상균열 | | 30.0 | 8.0 | 240.00 | m <sup>2</sup> | 1 | |
| 2 | 균열부백태 | | 0.2 | 1.0 | 1.80 | m <sup>2</sup> | 9 | |

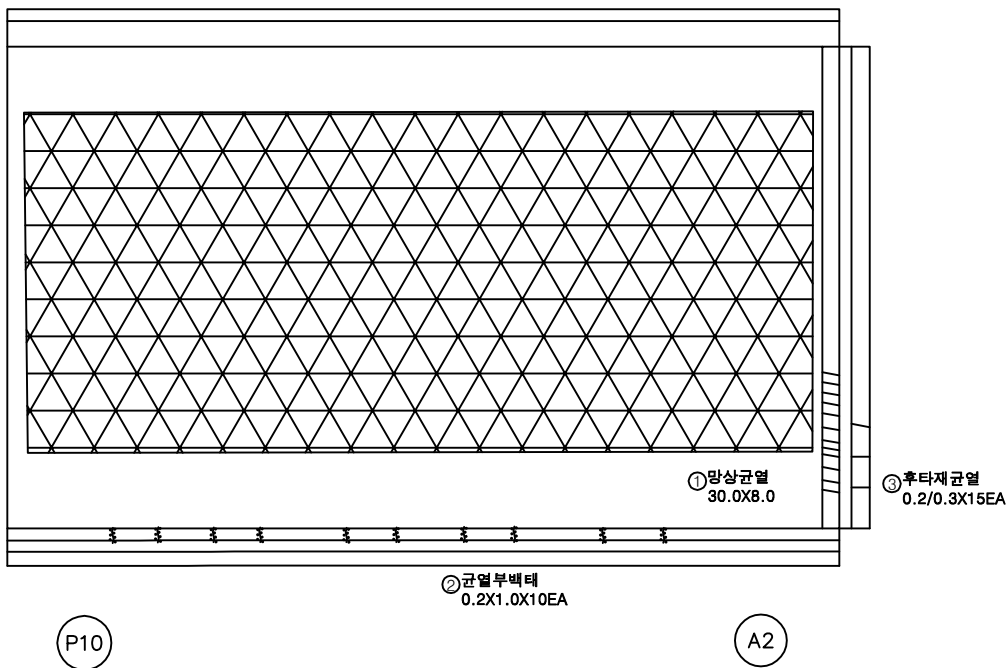
| 번호 | 손상내용 | 손상현황 | | | | | | 비 고 |
|---|---|---|---|---|---|---|---|---|
| 1 | 망상균열 | | 30.0 | 8.0 | 240.00 | m <sup>2</sup> | 1 | |
| 2 | 균열부백테 | | 0.2 | 1.0 | 2.00 | m <sup>2</sup> | 10 | |
| 3 | 후타재균열 | 0.2 | 0.3 | | 3.00 | m | 10 | |
