상주영천고속도로 시설물 안전·하자점검 및 성능평가 용역  
(2023년 상반기 정기안전점검)

# 외 관 조 사 망 도

단포교

2023.04

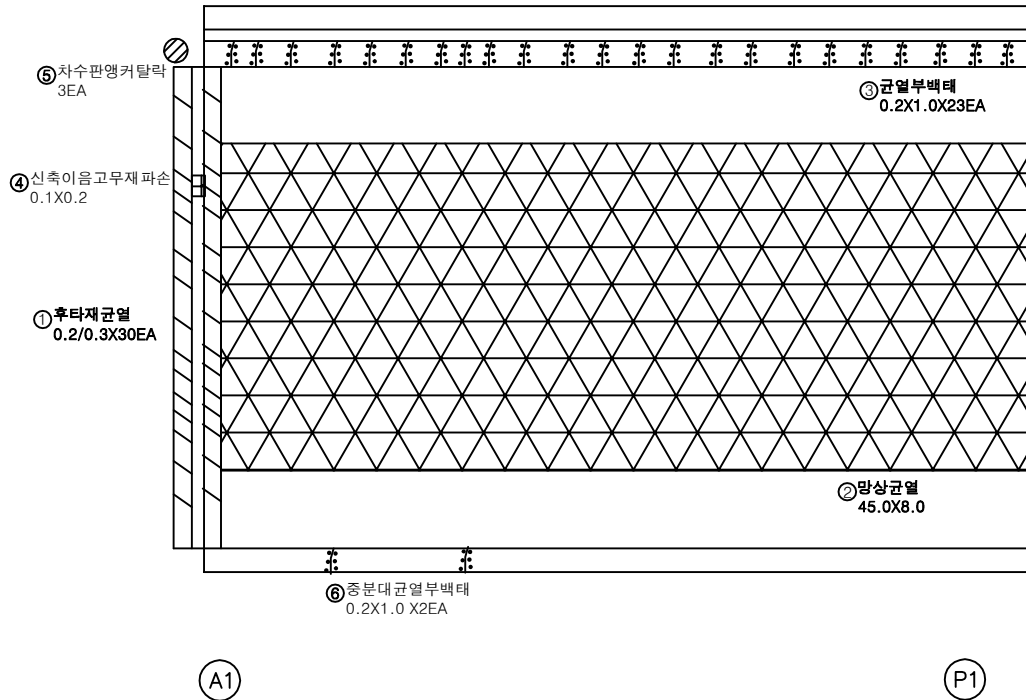
ID : 단포교 슬래브상면 S1 (상주방향)

| 번호 | 손상내용 | 손상현황 | | | | | | 비 고 |
|---|---|---|---|---|---|---|---|---|
| 1 | 후타재균열 | 0.2 | 0.3 | | 9.00 | m | 30 | |
| 2 | 망상균열 | | 45.0 | 8.0 | 360.00 | m <sup>2</sup> | 1 | |
| 3 | 균열부백태 | 0.2 | 1.0 | | 4.60 | m <sup>2</sup> | 23 | |
| 4 | 신축이음고무재 파손 | 0.1 | 0.2 | | 0.02 | m <sup>2</sup> | 1 | |
| 5 | 차수판앵커탈락 | | | | 3.00 | EA | 3 | |
| 6 | 중분대균열부백태 | 0.2 | 1.0 | 0.40 | | m <sup>2</sup> | 2 | |

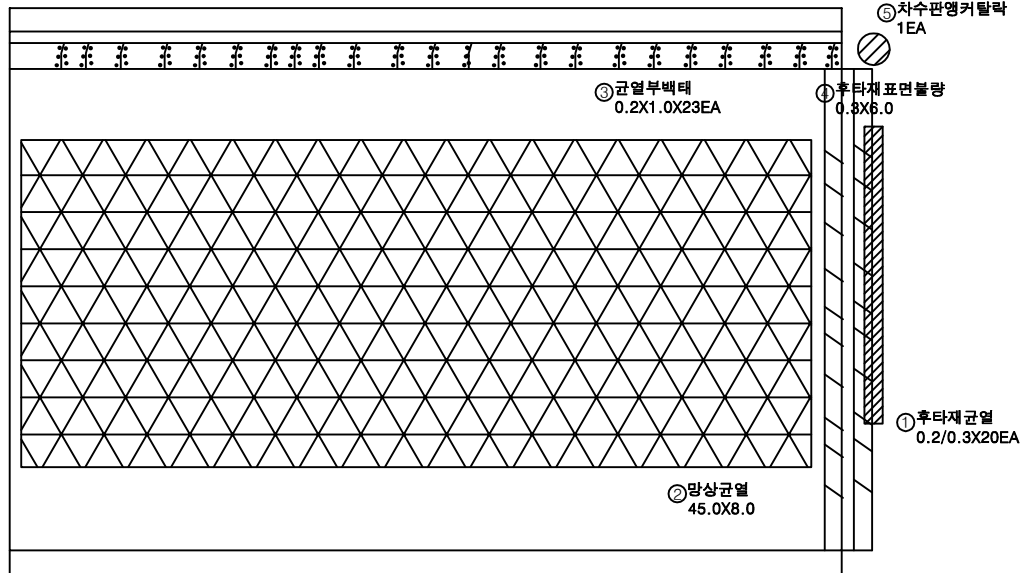
ID : 단포교 슬래브상면 S2 (상주방향)

| 번호 | 손상내용 | 손상현황 | | | | | | 비 고 |
|---|---|---|---|---|---|---|---|---|
| 1 | 후타재균열 | 0.2 | 0.3 | | 6.00 | m | 20 | |
| 2 | 망상균열 | | 45.0 | 8.0 | 360.00 | m <sup>2</sup> | 1 | |
| 3 | 균열부백태 | 0.2 | 1.0 | 4.60 | | m <sup>2</sup> | 23 | |
| 4 | 후타재표면불량 | 0.3 | 6.0 | 1.80 | | m <sup>2</sup> | 1 | |
| 5 | 차수판앵커탈락 | | | | 1.00 | EA | 1 | |

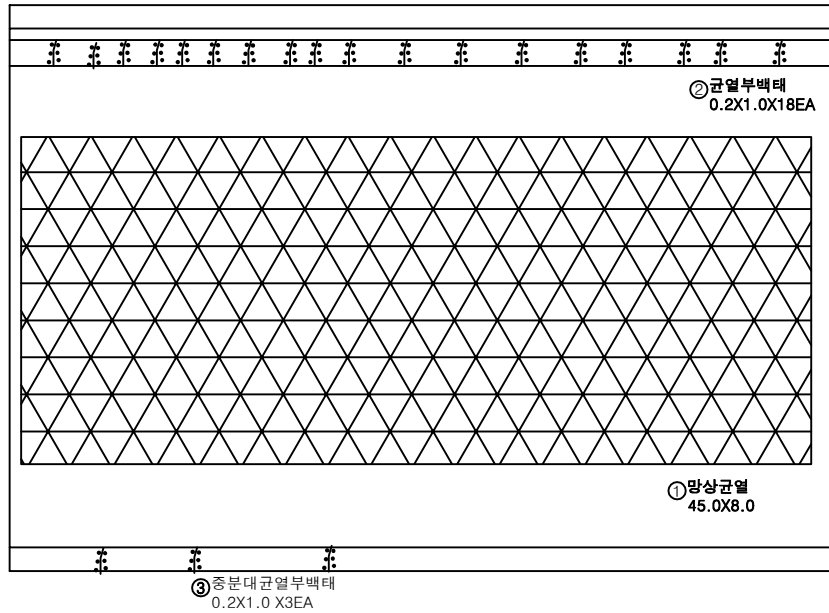
ID : 단포교 슬래브상면 S3 (상주방향)

| 번호 | 손상내용 | 손상현황 | | | | | | 비 고 |
|---|---|---|---|---|---|---|---|---|
| 1 | 망상균열 | | 45.0 | 8.0 | 360.00 | m <sup>2</sup> | 1 | |
| 2 | 균열부백태 | | 0.2 | 1.0 | 3.60 | m <sup>2</sup> | 18 | |
| 3 | 중분대균열부백태 | | 0.2 | 1.0 | 0.60 | m <sup>2</sup> | 3 | |

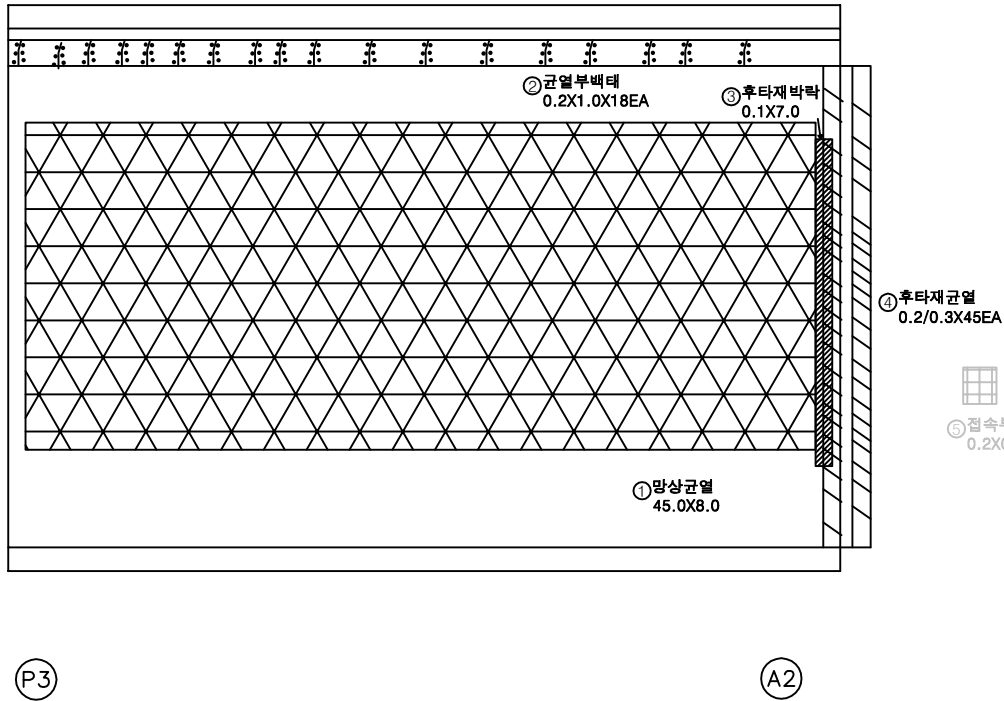
| 번호 | 손상내용 | 손상현황 | | | | | | 비 고 |
|---|---|---|---|---|---|---|---|---|
| 1 | 망상균열 | | 45.0 | 8.0 | 360.00 | m <sup>2</sup> | 1 | |
| 2 | 균열부백테 | | 0.2 | 1.0 | 3.60 | m <sup>2</sup> | 18 | |
| 3 | 후타재박막 | | 0.1 | 7.0 | 0.70 | m <sup>2</sup> | 1 | |
| 4 | 후타재균열 | 0.2 | 0.3 | | 13.50 | m | 45 | |
| 5 | 접속부아스콘파손 | | 0.2 | 0.2 | 0.04 | m <sup>2</sup> | 1 | 21'강 보수 |

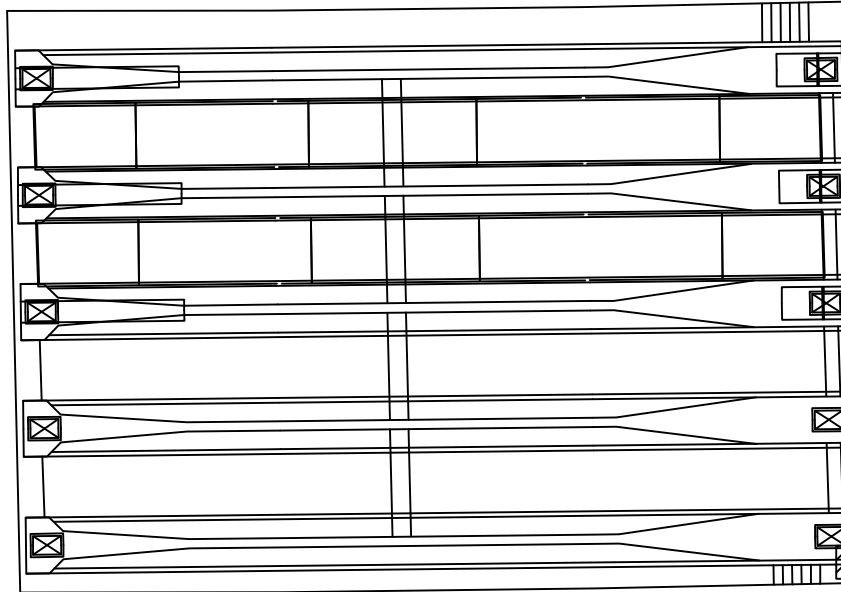
ID : 단포교 바닥판하면 S2 (상주방향)

① 박락  
0.3X0.5

| 번호 | 손상내용 | 손상현황 | | | | | | 비 고 |
|---|---|---|---|---|---|---|---|---|
| 1 | 박락 | | 0.3 | 0.5 | 0.15 | m <sup>2</sup> | 1 | |

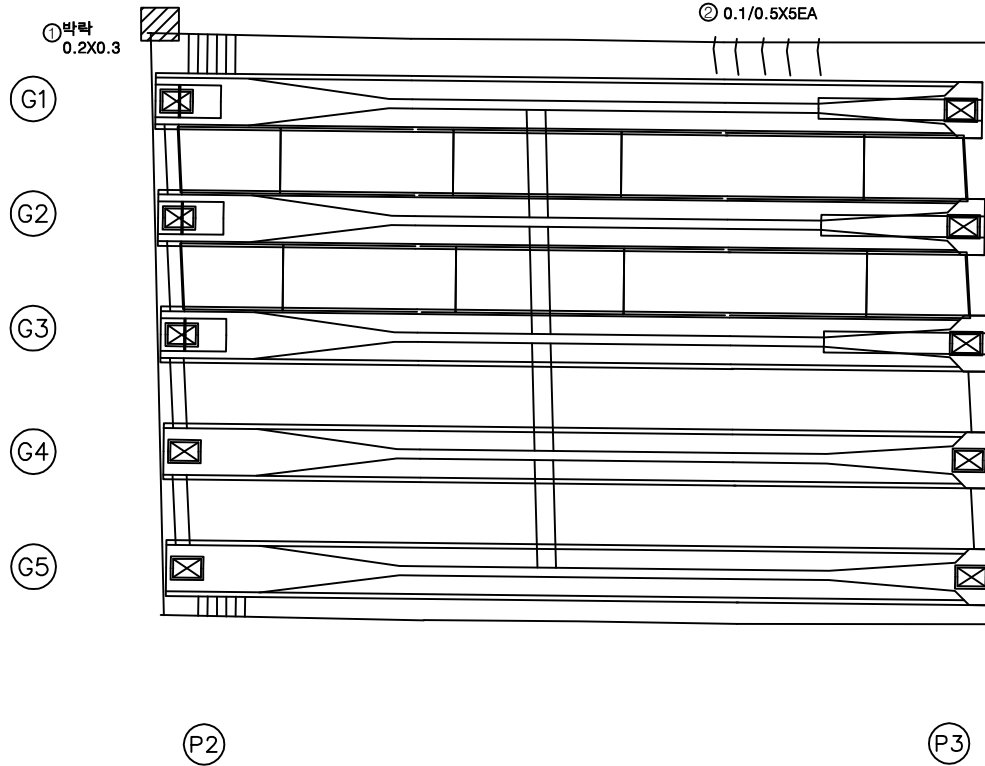
ID : 단포교 바닥판하면 S3 (상주방향)

| 번호 | 손상내용 | 손상현황 | | | | | | 비 고 |
|---|---|---|---|---|---|---|---|---|
| 1 | 박락 | | 0.2 | 0.3 | 0.06 | m <sup>2</sup> | 1 | |
| 2 | 균열 | 0.1 | 0.5 | | 2.50 | m | 5 | |

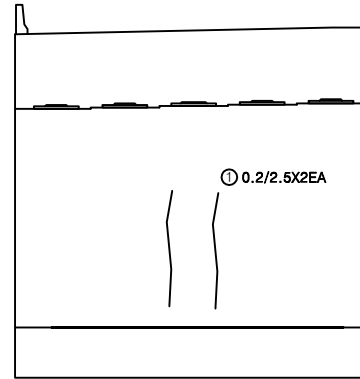
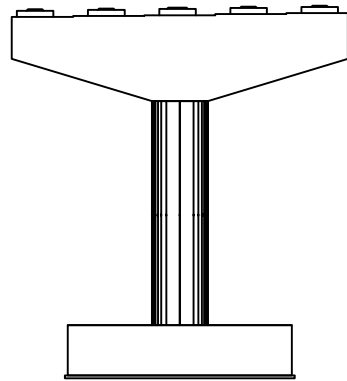
| 번호 | 손상내용 | 손상현황 | | | | | | 비 고 |
|---|---|---|---|---|---|---|---|---|
| 1 | 균열 | 0.1 | 2.5 | | 5.00 | m | 2 | |

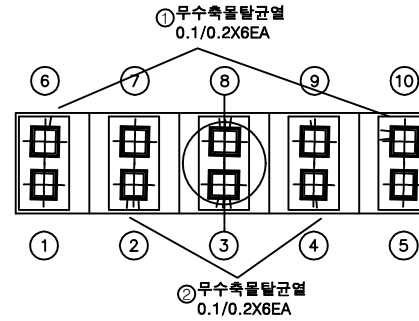
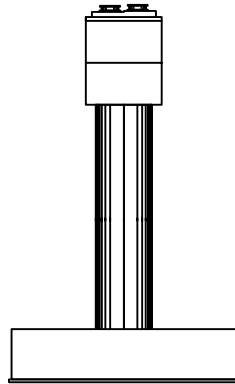
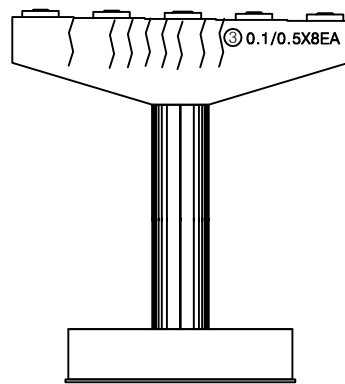
| 번호 | 손상내용 | 손상현황 | | | | | | 비 고 |
|---|---|---|---|---|---|---|---|---|
| 1 | 무수축물탈균열 | 0.1 | 0.2 | | 1.20 | m | 6 | |
| 2 | 무수축물탈균열 | 0.1 | 0.2 | | 1.20 | m | 6 | |
| 3 | 균열 | 0.1 | 0.5 | | 4.00 | m | 8 | |

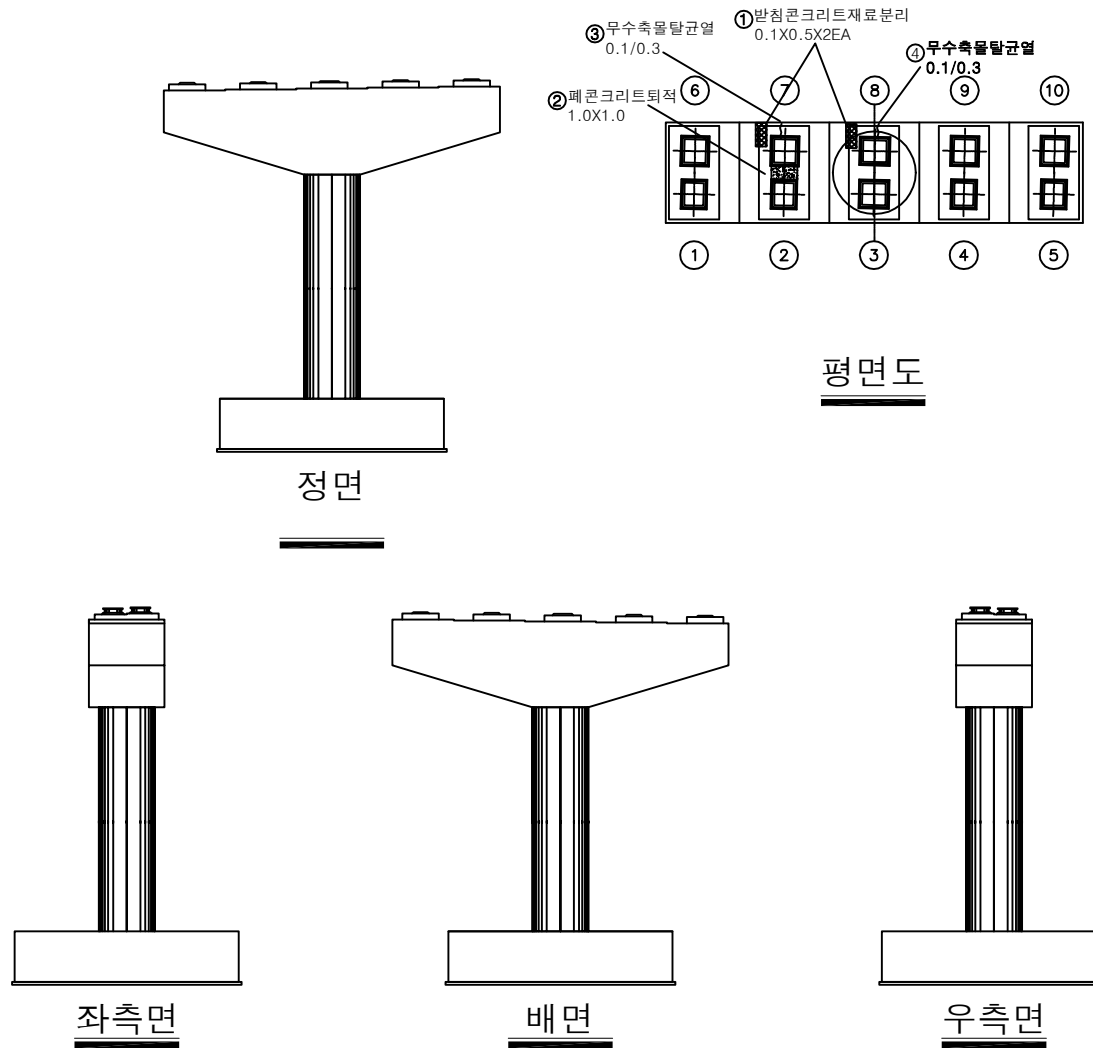
| 번호 | 손상내용 | 손상현황 | | | | | | 비 고 |
|---|---|---|---|---|---|---|---|---|
| 3 | 무수축물탈균열 | 0.1 | 0.3 | | 0.30 | m | 1 | |
| 4 | 무수축물탈균열 | 0.1 | 0.3 | | 0.30 | m | 1 | |

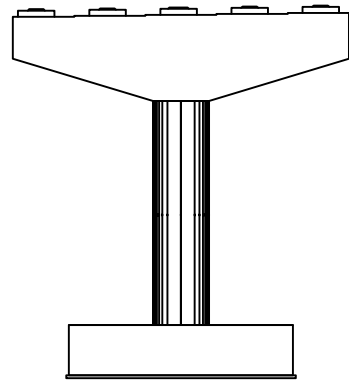
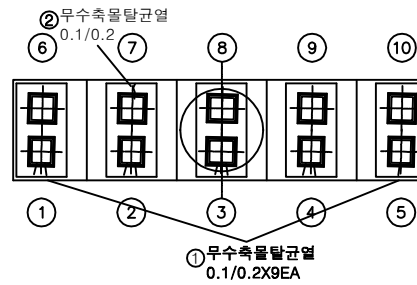
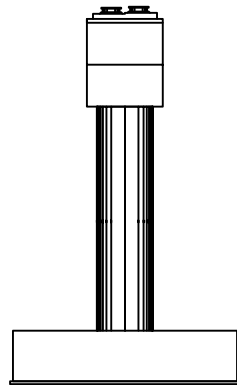
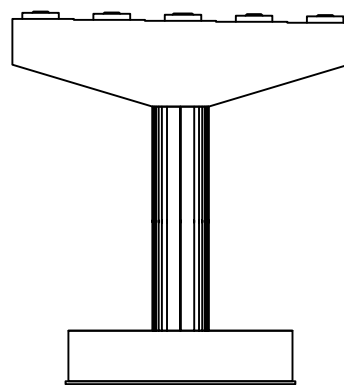
| 번호 | 손상내용 | 손상현황 | | | | | | 비 고 |
|---|---|---|---|---|---|---|---|---|
| 1 | 무수축물탈균열 | 0.1 | 0.2 | | 1.80 | m | 9 | |
| 2 | 무수축물탈균열 | 0.1 | 0.2 | | 0.20 | m | 1 | |

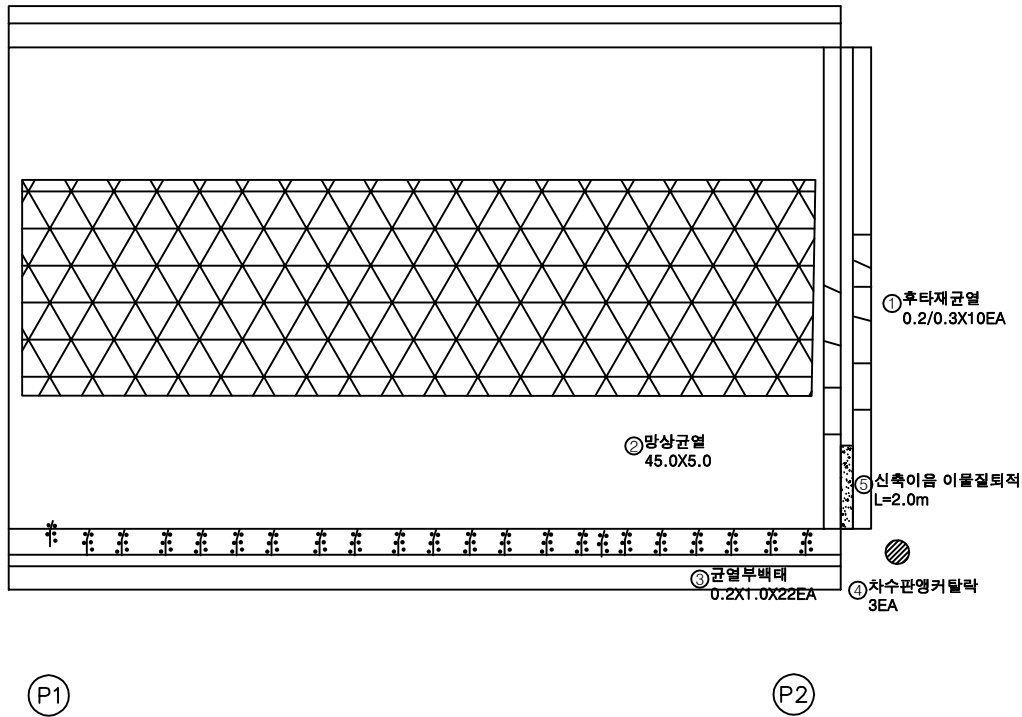
| 번호 | 손상내용 | 손상현황 | | | | | | 비 고 |
|---|---|---|---|---|---|---|---|---|
| 1 | 후타재균열 | 0.2 | 0.3 | | 3.00 | m | 10 | |
| 2 | 망상균열 | | 45.0 | 5.0 | 225.00 | m <sup>2</sup> | 1 | |
| 3 | 균열부백태 | | 0.2 | 1.0 | 4.40 | m <sup>2</sup> | 22 | |

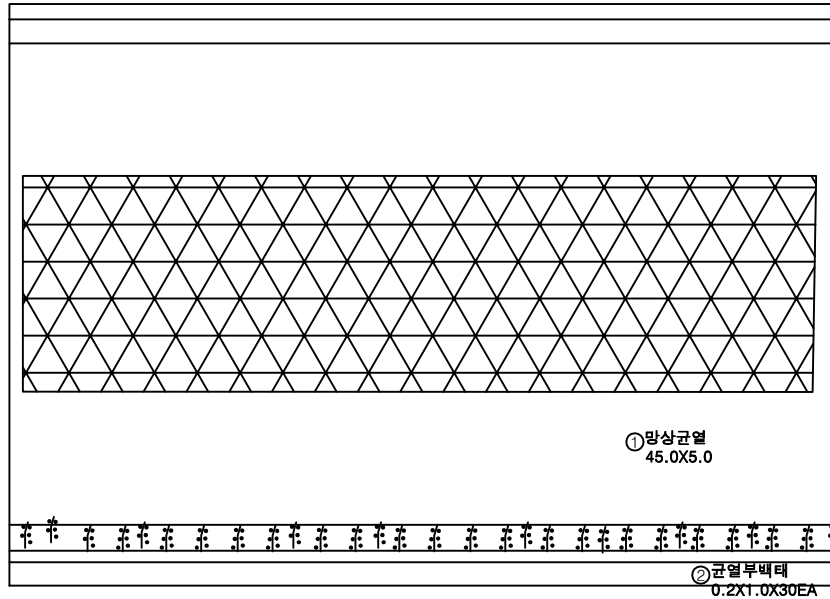
| 번호 | 손상내용 | 손상현황 | | | | | | 비 고 |
|---|---|---|---|---|---|---|---|---|
| 1 | 망상균열 | | 45.0 | 5.0 | 225.00 | m <sup>2</sup> | 1 | |
| 2 | 균열부배태 | | 0.2 | 1.0 | 6.00 | m <sup>2</sup> | 30 | |

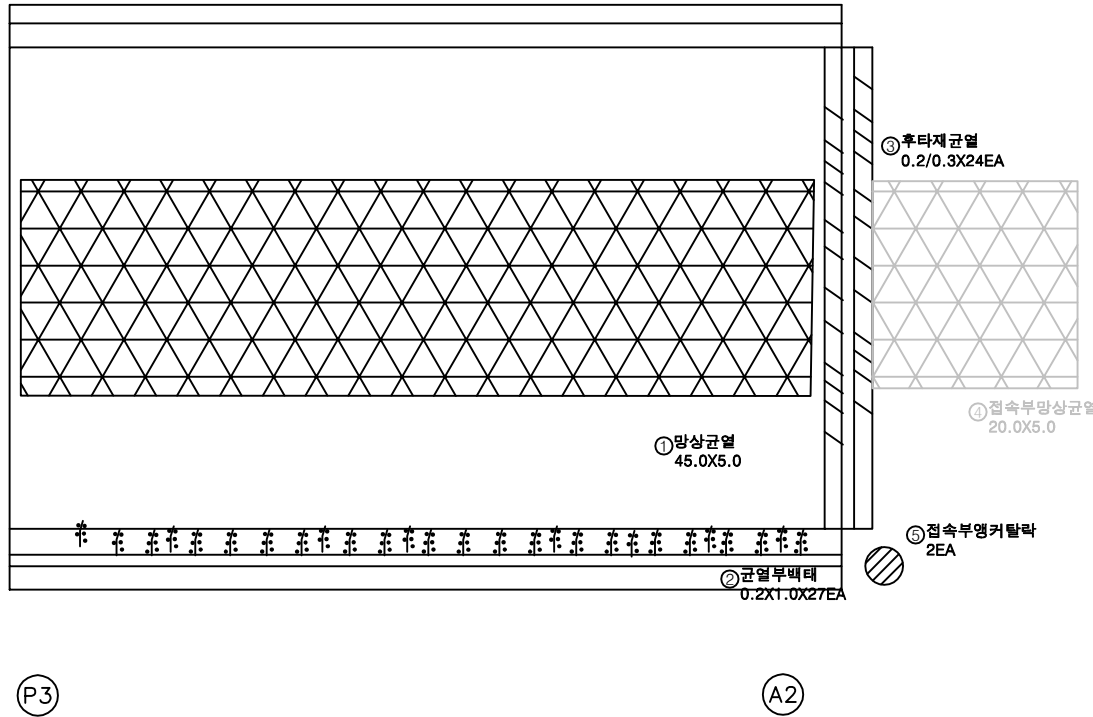
| 번호 | 손상내용 | 손상현황 | | | | | | 비 고 |
|---|---|---|---|---|---|---|---|---|
| 1 | 망상균열 | | 45.0 | 5.0 | 225.00 | m <sup>2</sup> | 1 | |
| 2 | 균열부백태 | | 0.2 | 1.0 | 5.40 | m <sup>2</sup> | 27 | |
| 3 | 후타재균열 | 0.2 | 0.3 | | 7.20 | m | 24 | |
| 4 | 접속부망상균열 | | 20.0 | 5.0 | 100.00 | m <sup>2</sup> | 1 | 23'상 보수 |

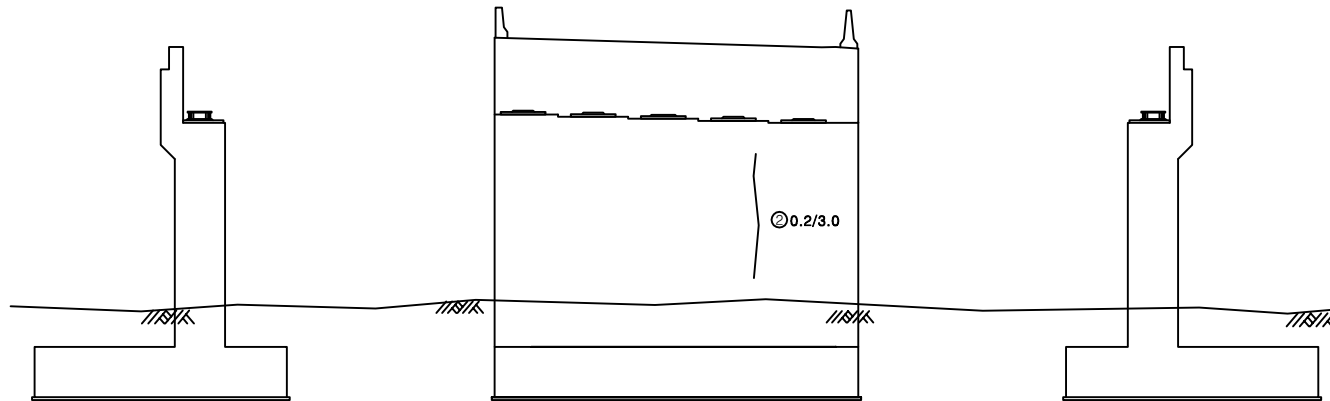
| 번호 | 손상내용 | 손상현황 | | | | | | 비 고 |
|---|---|---|---|---|---|---|---|---|
| 2 | 균열 | 0.2 | 3.0 | | 3.00 | m | 1 | |

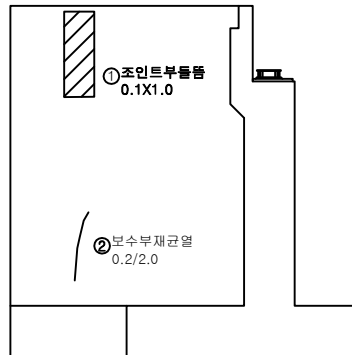
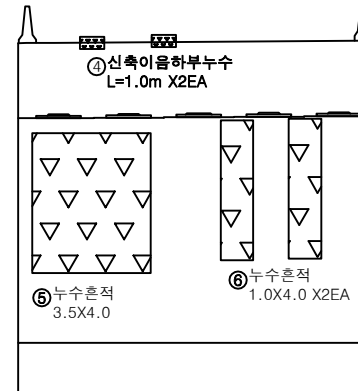
| 번호 | 손상내용 | 손상현황 | | | | | | 비 고 |
|---|---|---|---|---|---|---|---|---|
| 2 | 보수부재균열 | 0.2 | 2.0 | | 2.00 | m | 1 | |
| 3 | plate부식 | | | | 5.00 | EA | 5 | |
| 4 | 신축이음하부누수 | | 1.0 | | 2.00 | m | 2 | |
| 5 | 누수흔적 | | 3.5 | 4.0 | 14.00 | m <sup>2</sup> | 1 | |
| 6 | 누수흔적 | | 1.0 | 4.0 | 8.00 | m <sup>2</sup> | 2 | |

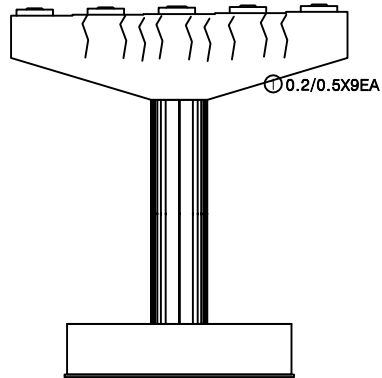
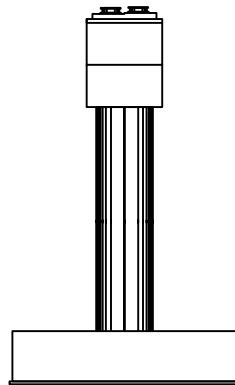
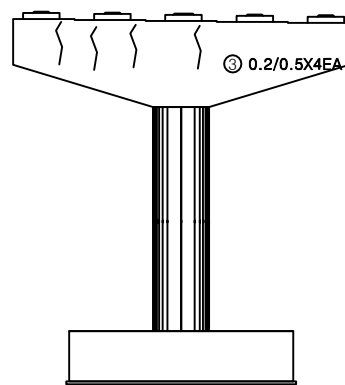
| 번호 | 손상내용 | 손상현황 | | | | | | 비 고 |
|---|---|---|---|---|---|---|---|---|
| 1 | 균열 | 0.2 | 0.5 | | 4.50 | m | 9 | |
| 2 | 무수축물탈균열 | 0.1 | 0.2 | | 0.20 | m | 1 | |
| 3 | 균열 | 0.2 | 0.5 | | 2.00 | m | 4 | |

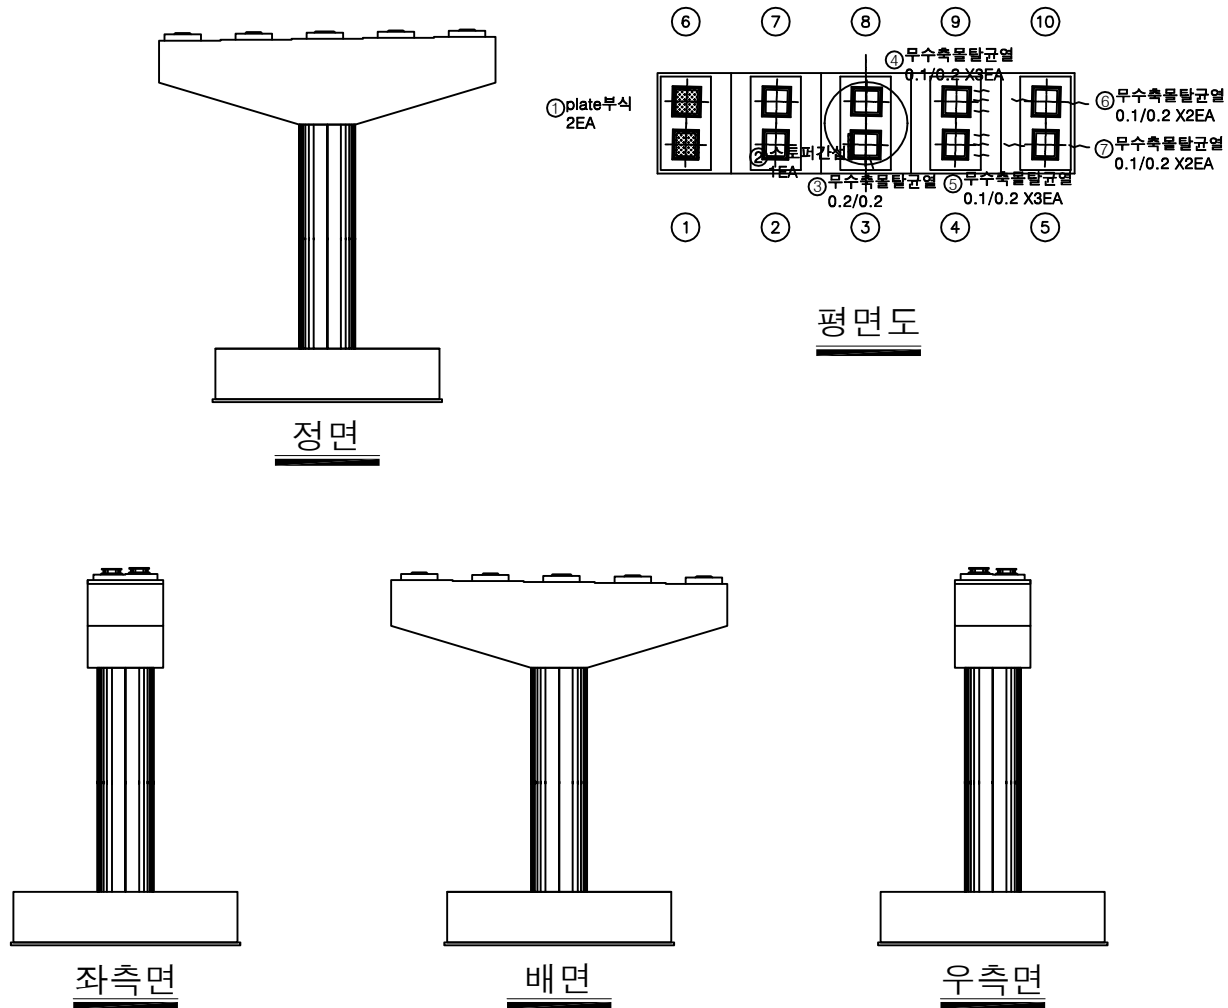
| 번호 | 손상내용 | 손상현황 | | | | | | 비 고 |
|---|---|---|---|---|---|---|---|---|
| 1 | plate부식 | | | | 2.00 | EA | 2 | |
| 3 | 무수축물탈균열 | 0.2 | 0.2 | | 0.20 | m | 1 | |
| 4 | 무수축물탈균열 | 0.1 | 0.2 | | 0.60 | m | 3 | |
| 5 | 무수축물탈균열 | 0.1 | 0.2 | | 0.60 | m | 3 | |
| 6 | 무수축물탈균열 | 0.1 | 0.2 | | 0.40 | m | 2 | |
| 7 | 무수축물탈균열 | 0.1 | 0.2 | | 0.40 | m | 2 | |

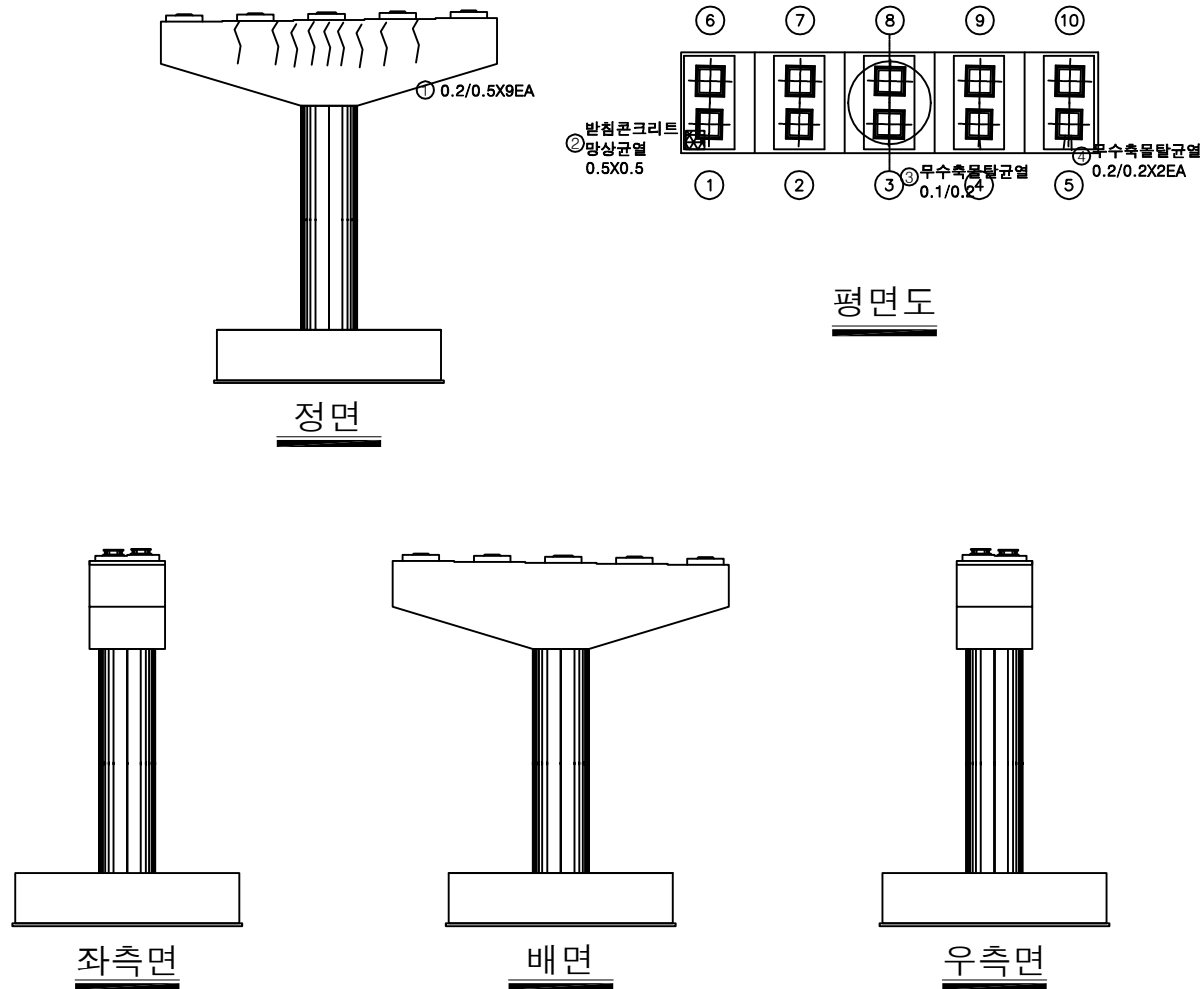
| 번호 | 손상내용 | 손상현황 | | | | | | 비 고 |
|---|---|---|---|---|---|---|---|---|
| 1 | 균열 | 0.2 | 0.5 | | 4.50 | m | 9 | |
| 2 | 방침콘크리트망상균열 | | 0.5 | 0.5 | 0.25 | m <sup>2</sup> | 1 | |
| 3 | 무수축물탈균열 | 0.1 | 0.2 | | 0.20 | m | 1 | |
| 4 | 무수축물탈균열 | 0.2 | 0.2 | | 0.40 | m | 2 | |
