상주영천고속도로 시설물 안전·하자점검 및 성능평가 용역  
(2023년 상반기 정기안전점검)

# 외 관 조 사 망 도

대성교

2023.04

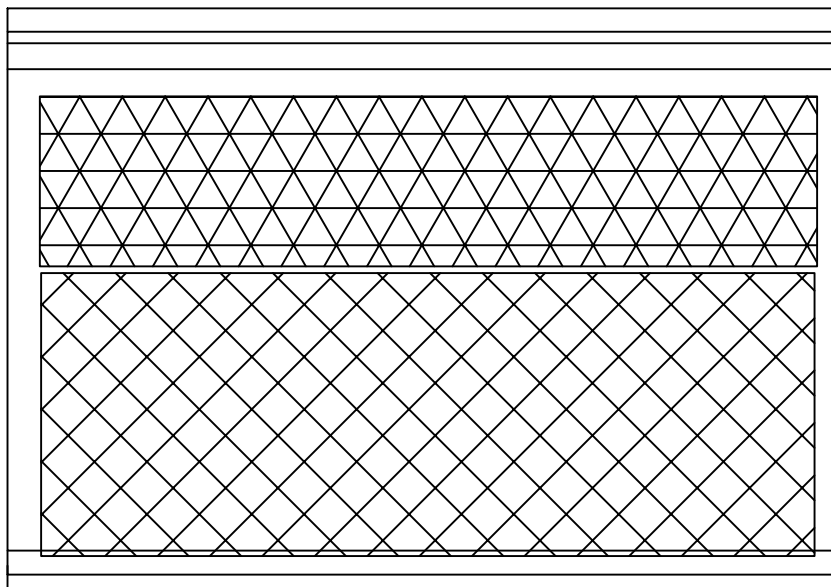
① 망상균열  
30.0X3.0② 재료분리  
30.0X7.0

| 번호 | 손상내용 | 손상현황 | | | | | | 비 고 |
|---|---|---|---|---|---|---|---|---|
| 1 | 망상균열 | | 30.0 | 3.0 | 90.00 | m <sup>2</sup> | 1 | |
| 2 | 재료분리 | | 30.0 | 7.0 | 210.00 | m <sup>2</sup> | 1 | |

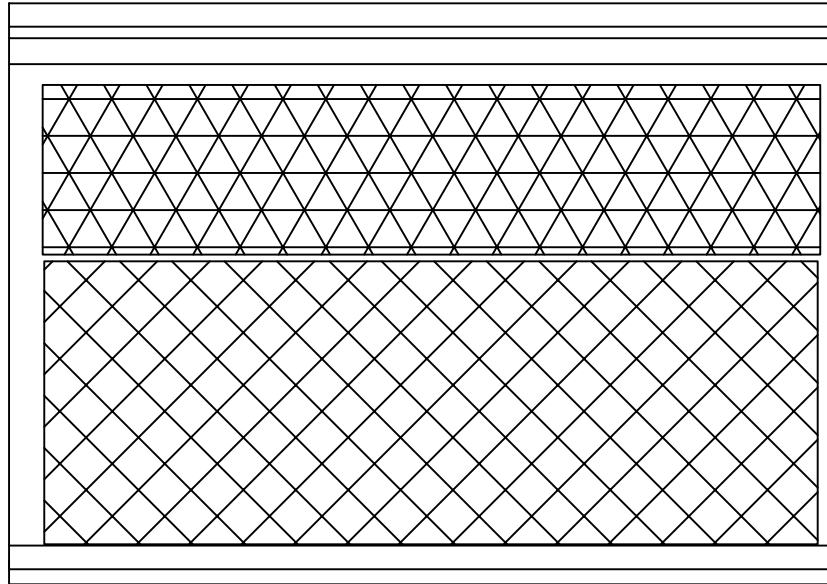
① 광상균열  
30.0X3.0② 재료분리  
30.0X7.0

| 번호 | 손상내용 | 손상현황 | | | | | | 비 고 |
|---|---|---|---|---|---|---|---|---|
| 1 | 광상균열 | | 30.0 | 3.0 | 90.00 | m <sup>2</sup> | 1 | |
| 2 | 재료분리 | | 30.0 | 7.0 | 210.00 | m <sup>2</sup> | 1 | |

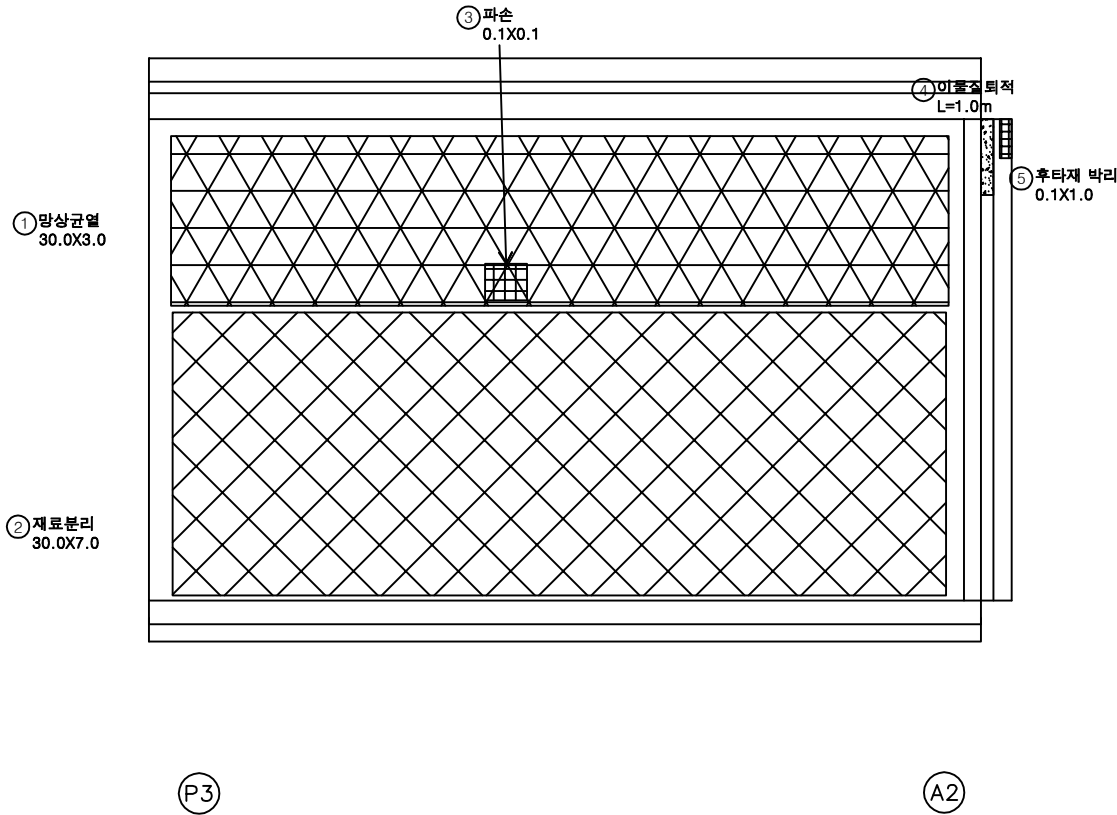
| 번호 | 손상내용 | 손상현황 | | | | | | 비고 |
|---|---|---|---|---|---|---|---|---|
| 1 | 망상균열 | | 30.0 | 3.0 | 90.00 | m <sup>2</sup> | 1 | |
| 2 | 재료분리 | | 30.0 | 7.0 | 210.00 | m <sup>2</sup> | 1 | |
| 3 | 파손 | | 0.1 | 0.1 | 0.01 | m <sup>2</sup> | 1 | |
| 4 | 이물침 퇴적 | | 1.0 | | 1.00 | m | 1 | |
| 5 | 후타재 박리 | | 0.1 | 1.0 | 0.10 | m <sup>2</sup> | 1 | |

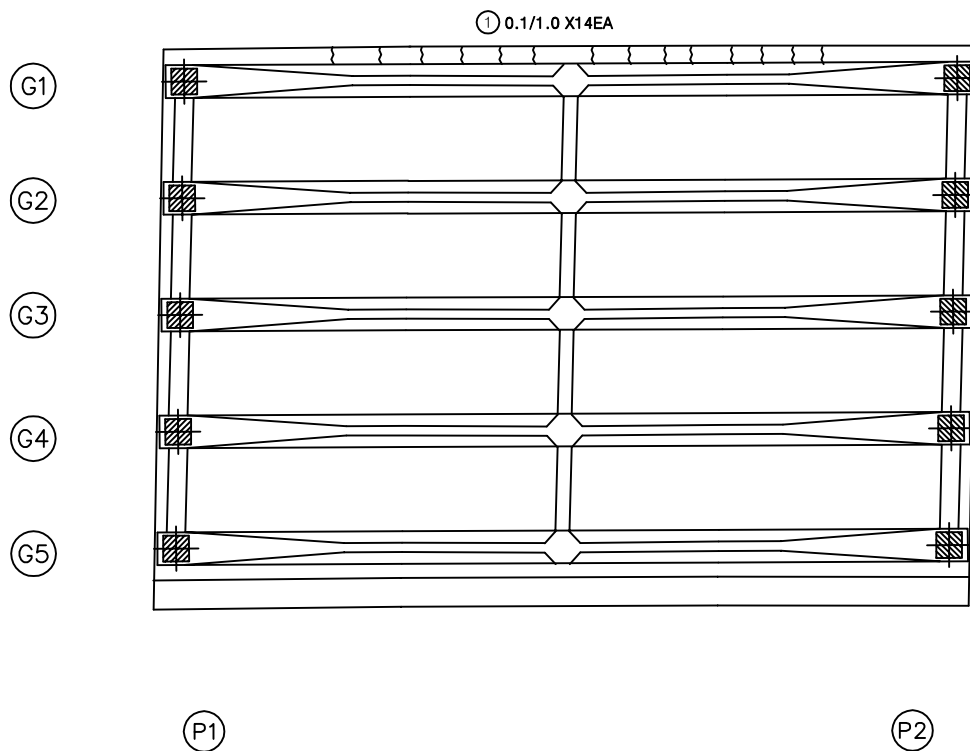
| 번호 | 손상내용 | 손상현황 | | | | | | 비고 |
|---|---|---|---|---|---|---|---|---|
| 1 | 균열 | 0.1 | 1.0 | | 14.00 | m | 14 | |

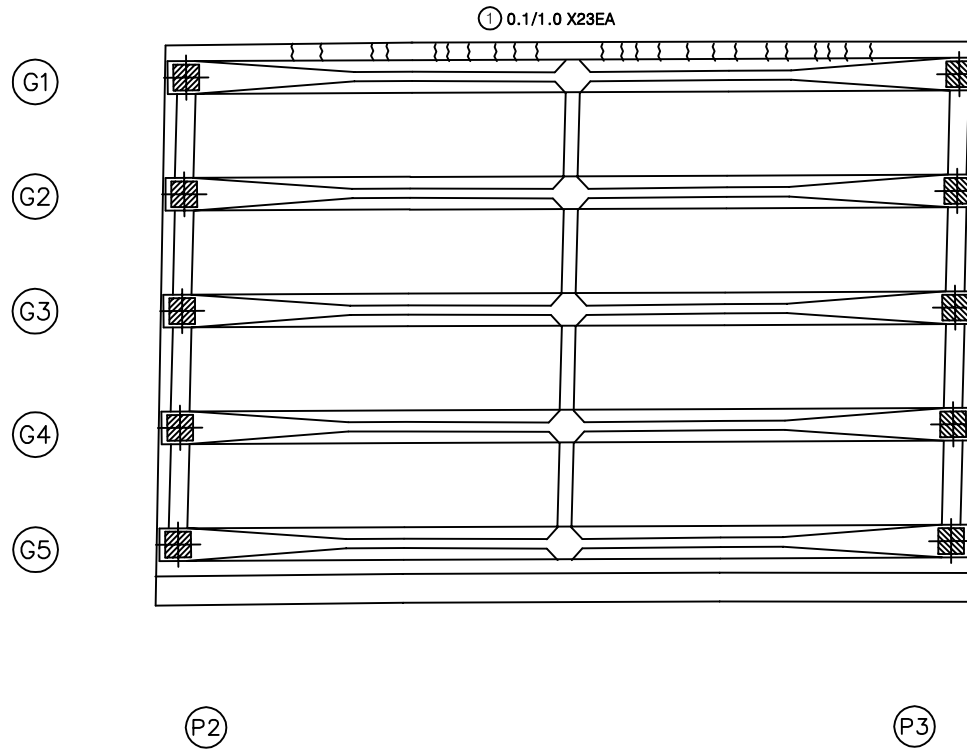
| 번호 | 손상내용 | 손상현황 | | | | | 비고 |
|---|---|---|---|---|---|---|---|
| 1 | 균열 | 0.1 | 1.0 | | 23.00 | m | 23 |

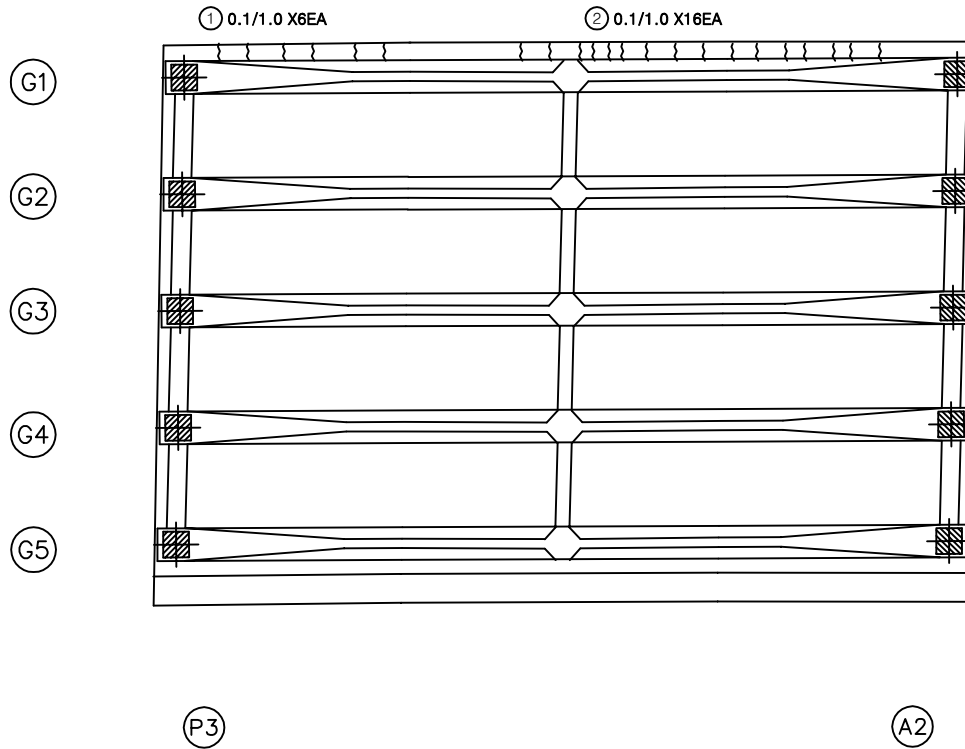
| 번호 | 손상내용 | 손상현황 | | | | | 비고 |
|---|---|---|---|---|---|---|---|
| 1 | 균열 | 0.1 | 1.0 | | 10.00 | m | 10 |
| 2 | 균열 | 0.1 | 1.0 | | 16.00 | m | 16 |

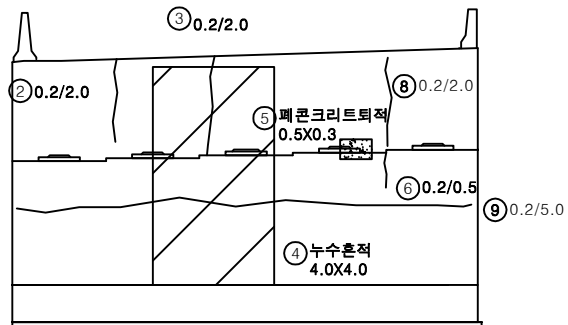
평면도

| 번호 | 손상내용 | 손상현황 | | | | | | 비 고 |
|---|---|---|---|---|---|---|---|---|
| 2 | 균열 | 0.2 | 2.0 | | 2.00 | m | 1 | |
| 3 | 균열 | 0.2 | 2.0 | | 2.00 | m | 1 | |
| 4 | 누수흔적 | | 4.0 | 4.0 | 16.00 | m² | 1 | |
| 6 | 균열 | 0.2 | 0.5 | | 0.50 | m | 1 | |
| 7 | plate부식 | | | | 5.00 | EA | 5 | |
| 8 | 균열 | 0.2 | 2.0 | | 2.00 | m | 1 | |
| 9 | 균열 | 0.2 | 5.0 | | 5.00 | m | 1 | |

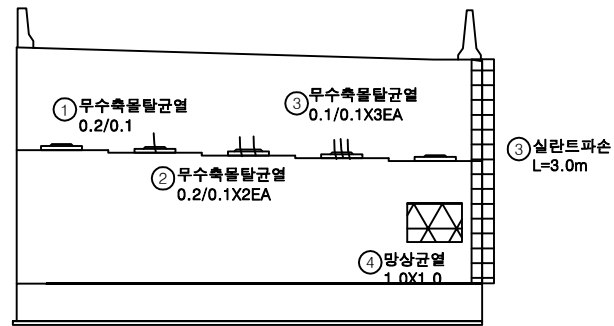
날개벽

| 번호 | 손상내용 | 손상현황 | | | | | | 비고 |
|---|---|---|---|---|---|---|---|---|
| 1 | 무수축물탈균열 | 0.2 | 0.1 | | 0.10 | m | 1 | |
| 2 | 무수축물탈균열 | 0.2 | 0.1 | | 0.20 | m | 2 | |
| 3 | 무수축물탈균열 | 0.1 | 0.1 | | 0.30 | m | 3 | |
| 5 | 망상균열 | | 1.0 | 1.0 | 1.00 | m <sup>2</sup> | 1 | |

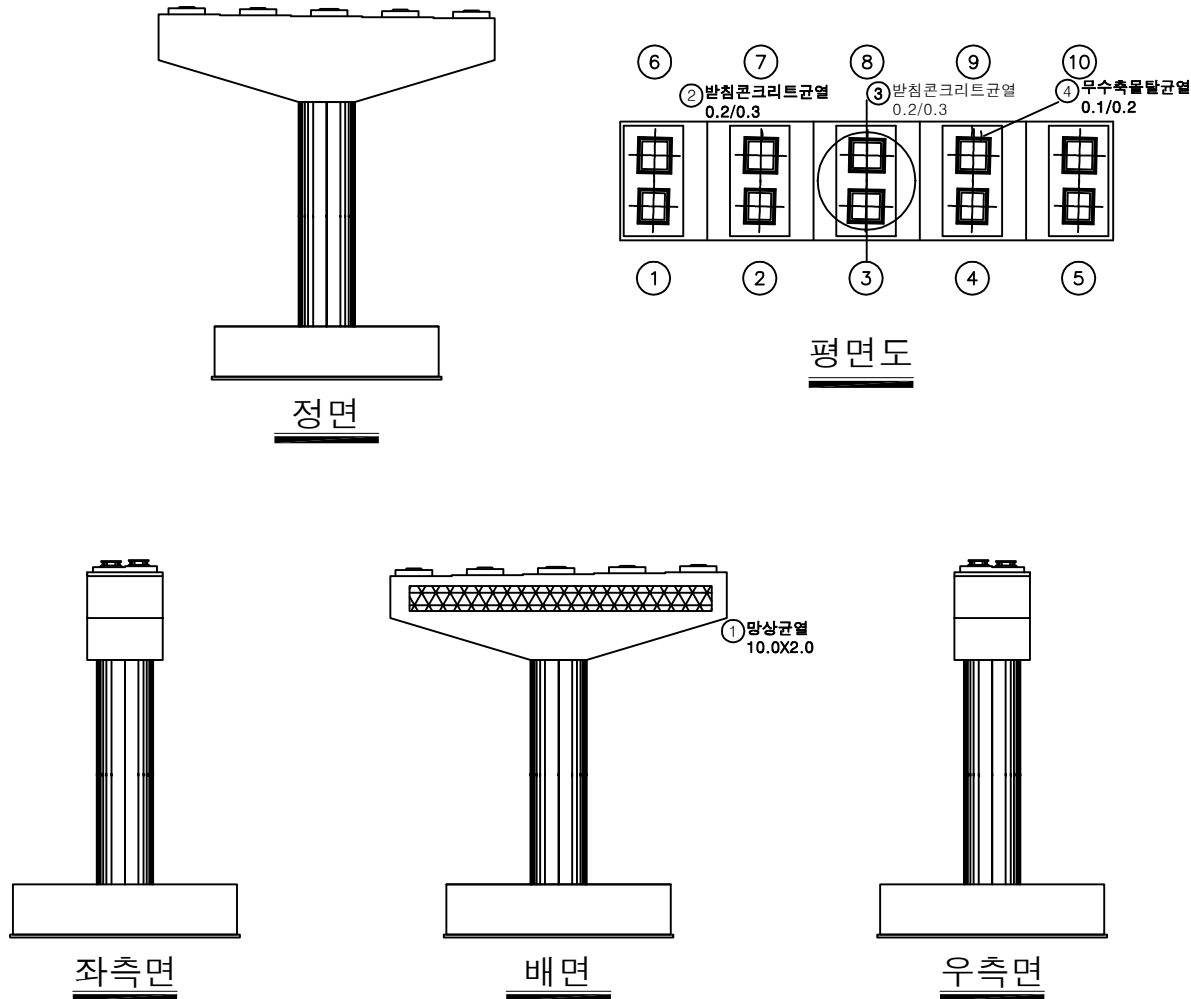
| 번호 | 손상내용 | 손상현황 | | | | | | 비 고 |
|---|---|---|---|---|---|---|---|---|
| 1 | 망상균열 | | 10.0 | 2.0 | 20.00 | m <sup>2</sup> | 1 | |
| 2 | 받침콘크리트균열 | 0.2 | 0.3 | | 0.30 | m | 1 | |
| 3 | 받침콘크리트균열 | 0.2 | 0.3 | | 0.30 | m | 1 | |
| 4 | 무수축물탈균열 | 0.1 | 0.2 | | 0.20 | m | 1 | |

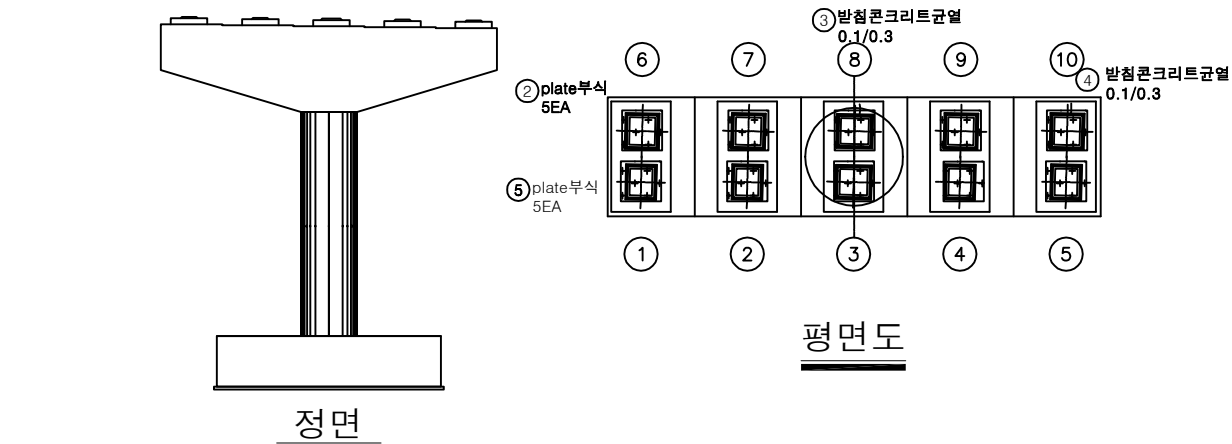
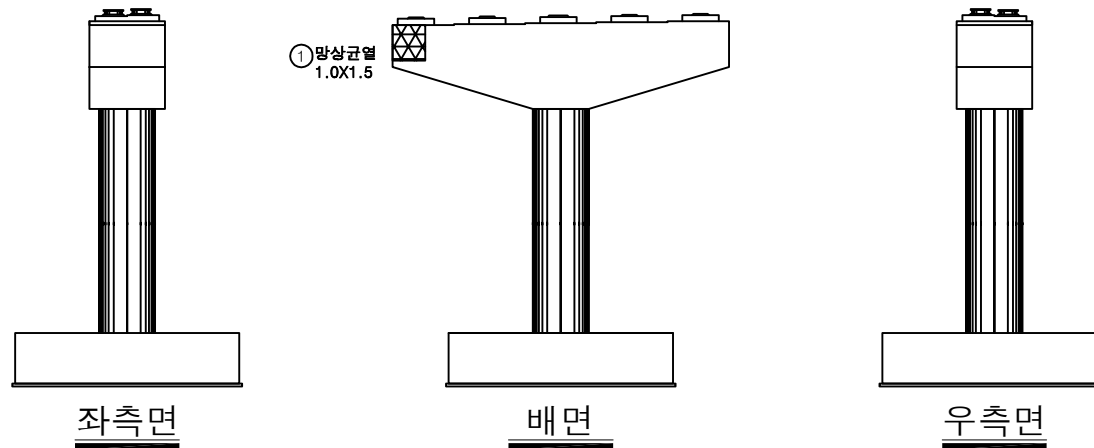
| 번호 | 손상내용 | 손상현황 | | | | | | 비 고 |
|---|---|---|---|---|---|---|---|---|
| 1 | 망상균열 | | 1.0 | 1.5 | 1.50 | m <sup>2</sup> | 1 | |
| 2 | 발침콘크리트균열 | 0.1 | 0.3 | | 0.30 | m | 1 | |
| 3 | plate부식 | | | | 5.00 | EA | 5 | |
| 4 | 발침콘크리트균열 | 0.1 | 0.3 | | 0.30 | m | 1 | |
| 5 | plate부식 | | | | 5.00 | EA | 5 | |

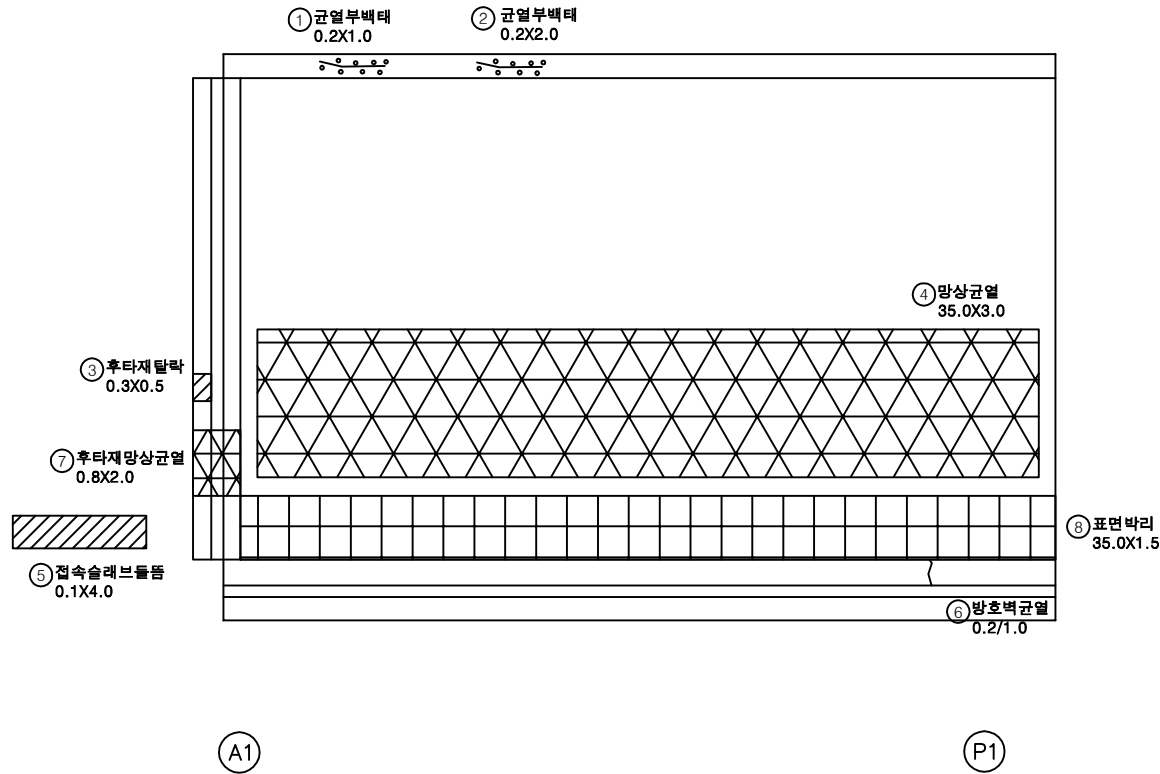
| 번호 | 손상내용 | 손상현황 | | | | | | 비 고 |
|---|---|---|---|---|---|---|---|---|
| 1 | 균열부백태 | | 0.2 | 1.0 | 0.20 | m <sup>2</sup> | 1 | |
| 2 | 균열부백태 | | 0.2 | 2.0 | 0.40 | m <sup>2</sup> | 1 | |
| 4 | 망상균열 | | 35.0 | 3.0 | 105.00 | m <sup>2</sup> | 1 | |
| 6 | 방호벽균열 | 0.2 | 1.0 | | 1.00 | m | 1 | |
| 7 | 후타재망상균열 | | 0.8 | 2.0 | 1.60 | m <sup>2</sup> | 1 | |

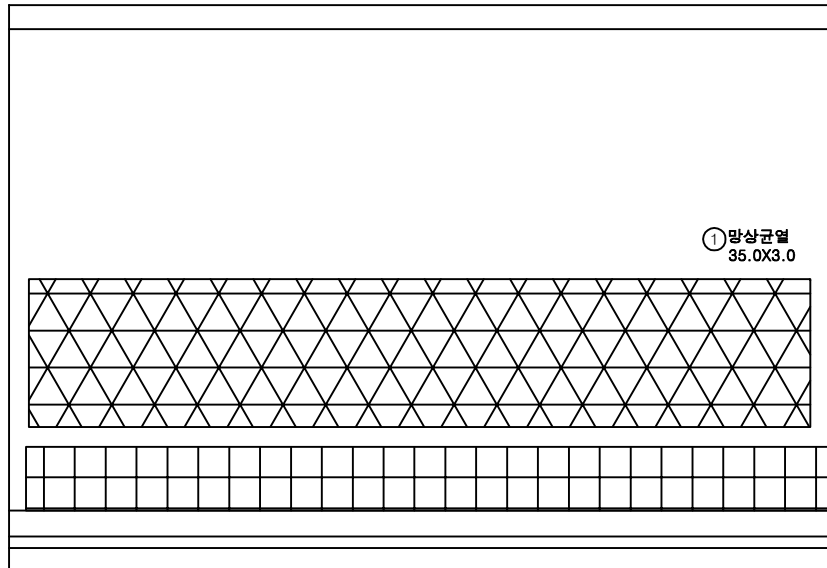
① 망상균열  
35.0X3.0⑧ 표면박리  
35.0X1.5

| 번호 | 손상내용 | 손상현황 | | | | | | 비고 |
|---|---|---|---|---|---|---|---|---|
| 1 | 망상균열 | | 35.0 | 3.0 | 105.00 | m <sup>2</sup> | 1 | |

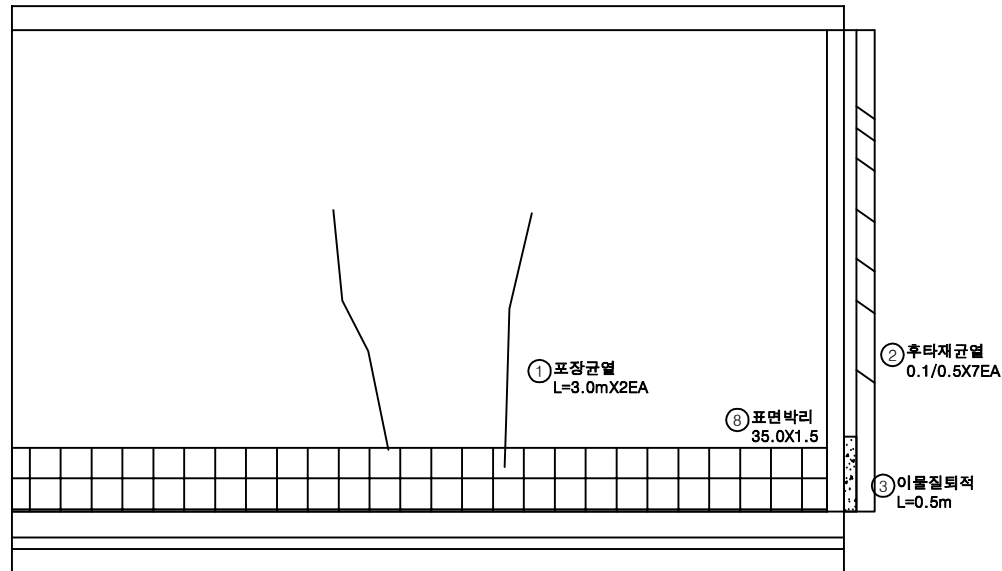
| 번호 | 손상내용 | 손상현황 | | | | | | 비고 |
|---|---|---|---|---|---|---|---|---|
| 1 | 포장균열 | | 3.0 | | 6.00 | m | 2 | |
| 2 | 후타재균열 | 0.1 | 0.5 | | 3.50 | m | 7 | |

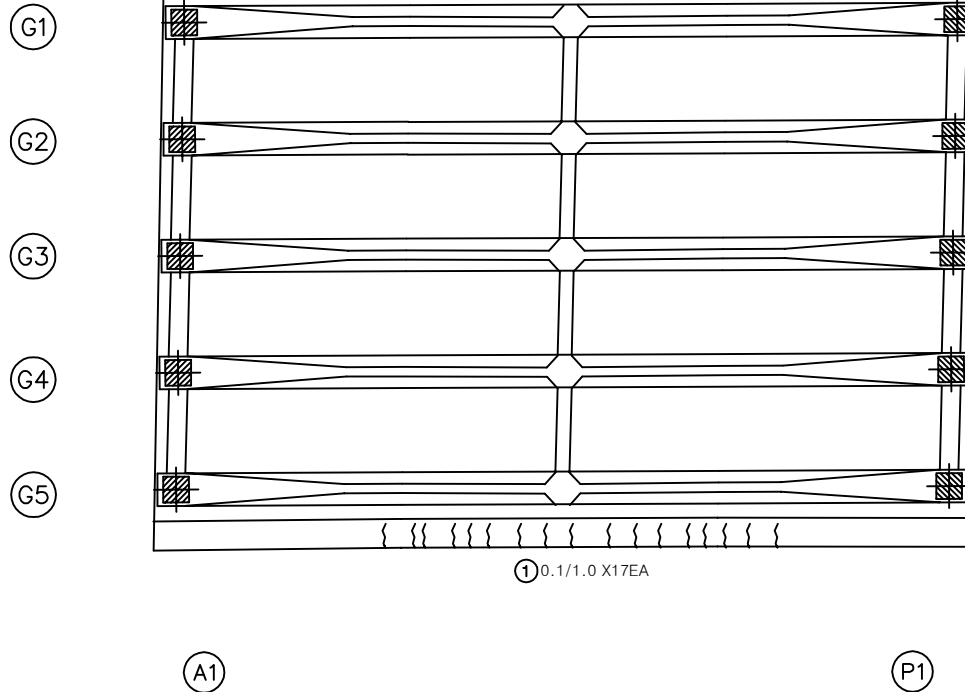
| 번호 | 손상내용 | 손상현황 | | | | | 비고 |
|---|---|---|---|---|---|---|---|
| 1 | 균열 | 0.1 | 1.0 | | 17.00 | m | 17 |

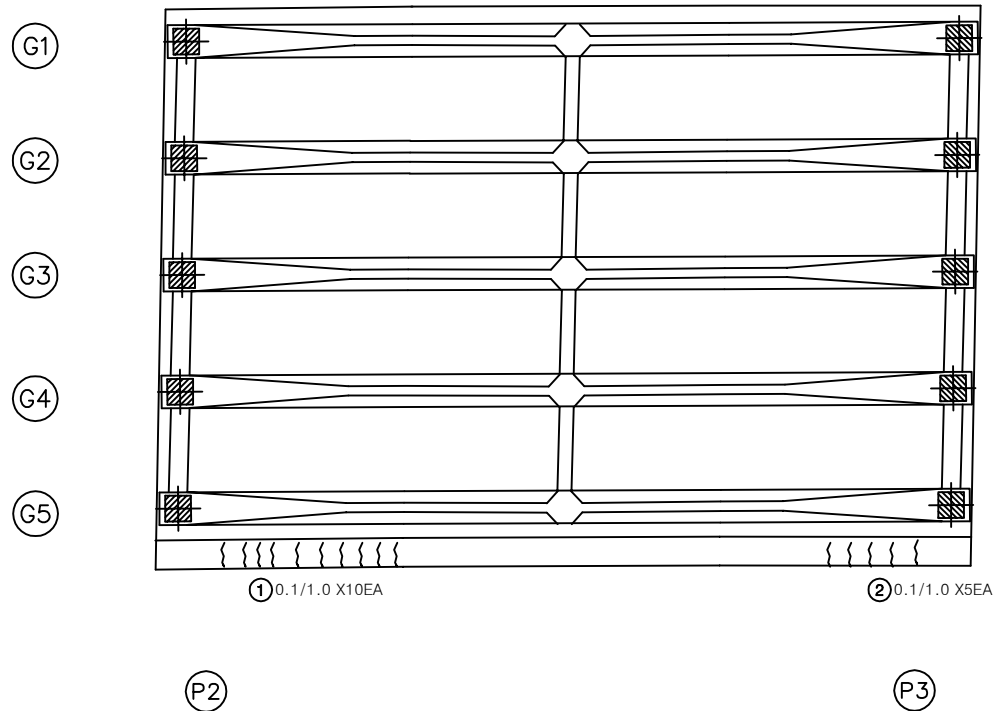
| 번호 | 손상내용 | 손상현황 | | | | | 비 고 |
|---|---|---|---|---|---|---|---|
| 1 | 균열 | 0.1 | 1.0 | | 10.00 | m | 10 |
| 2 | 균열 | 0.1 | 1.0 | | 5.00 | m | 5 |

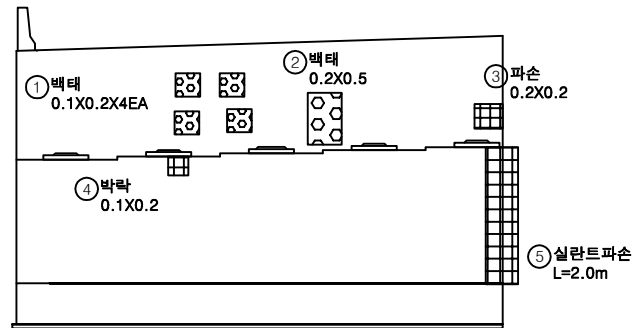
날개벽

| 번호 | 손상내용 | 손상현황 | | | | | 비 고 |
|---|---|---|---|---|---|---|---|
| 4 | 박락 | | 0.1 | 0.2 | 0.02 | m <sup>2</sup> | 1 손상명변경 |
| 6 | plate부식 | | | | 3.00 | EA | 3 |

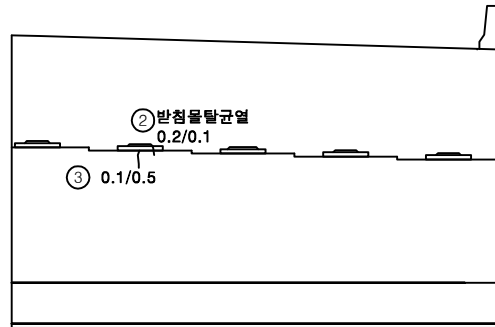
| 번호 | 손상내용 | 손상현황 | | | | | | 비 고 |
|---|---|---|---|---|---|---|---|---|
| 2 | 받침물탈균열 | 0.2 | 0.1 | | 0.10 | m | 1 | |
| 3 | 균열 | 0.1 | 0.5 | | 0.50 | m | 1 | |

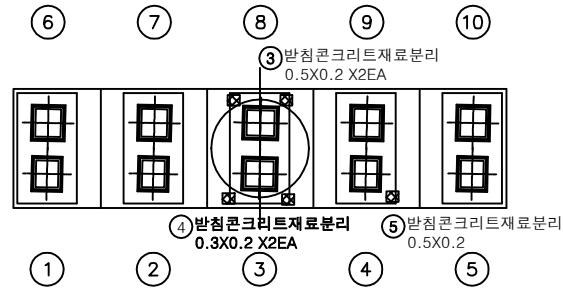
① 재료분리  
0.5X0.4

② 파손  
0.5X0.5

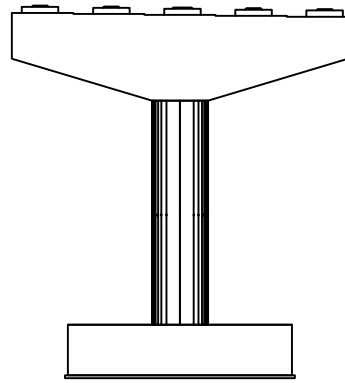
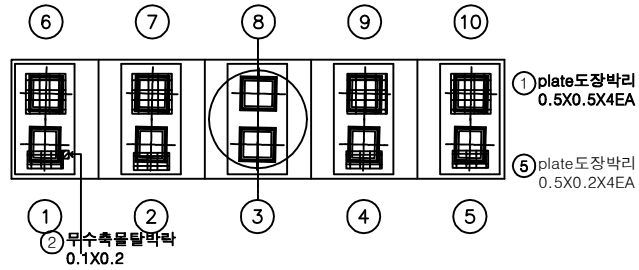
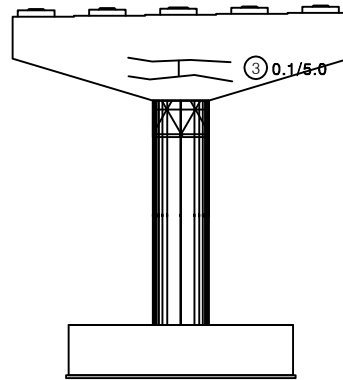
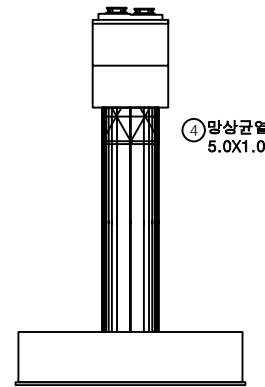
| 번호 | 손상내용 | 손상현황 | | | | | | 비 고 |
|---|---|---|---|---|---|---|---|---|
| 3 | 균열 | 0.1 | 5.0 | | 5.00 | m | 1 | |
| 4 | 망상균열 | | 5.0 | 1.0 | 5.00 | m <sup>2</sup> | 1 | 손상명변경 |
