상주영천고속도로 시설물 안전·하자점검 및 성능평가 용역  
(2023년 상반기 정기안전점검)

# 외 관 조 사 망 도

내포교

2023.04

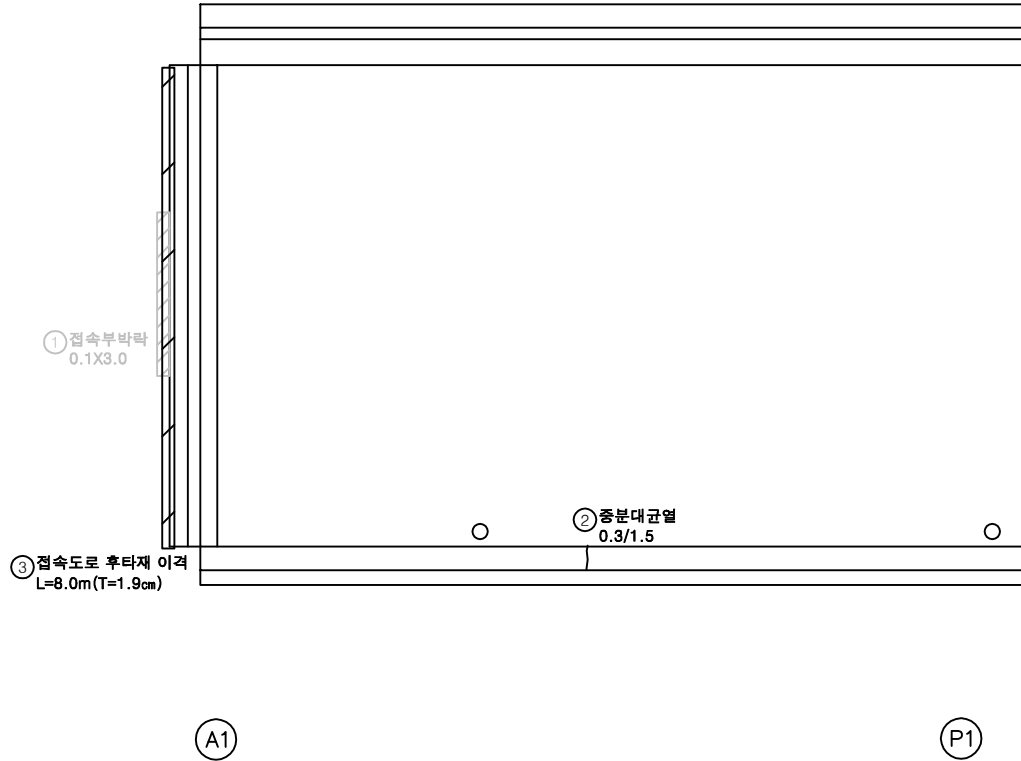
ID : 내포교 슬래브상면 S1 (상주방향)

| 번호 | 손상내용 | 손상현황 | | | | | | 비 고 |
|---|---|---|---|---|---|---|---|---|
| 1 | 접속도로바닥 | | 0.1 | 3.0 | 0.30 | m | 1 | 21'하 보수 |
| 2 | 중분대균열 | 0.3 | 1.5 | | 1.50 | m | 1 | |
| 3 | 접속도로 후타재 이격 | | 8.0 | | 8.00 | m | 1 | 23'하 신규 |

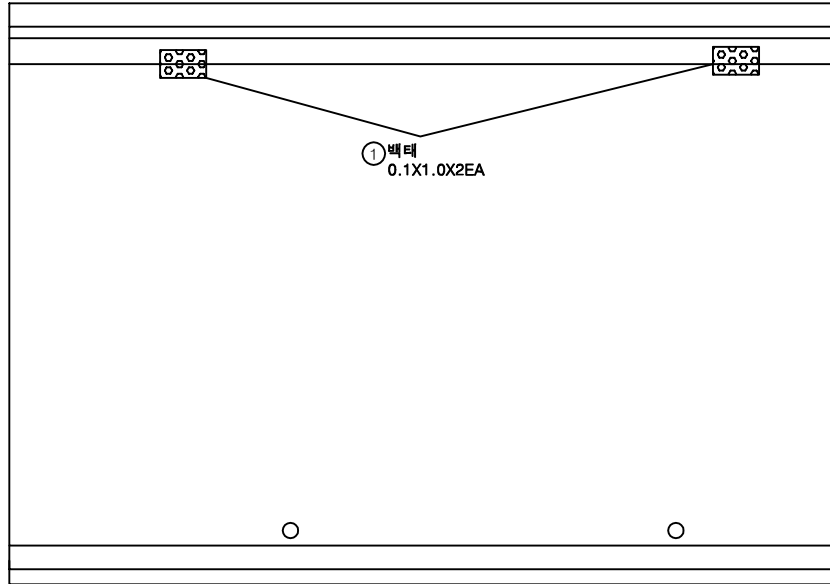
ID : 내포교 슬래브상면 S2 (상주방향)

| 번호 | 손상내용 | 손상현황 | | | | | | 비 고 |
|---|---|---|---|---|---|---|---|---|
| 1 | 백태 | | 0.1 | 1.0 | 0.20 | m <sup>2</sup> | 2 | |

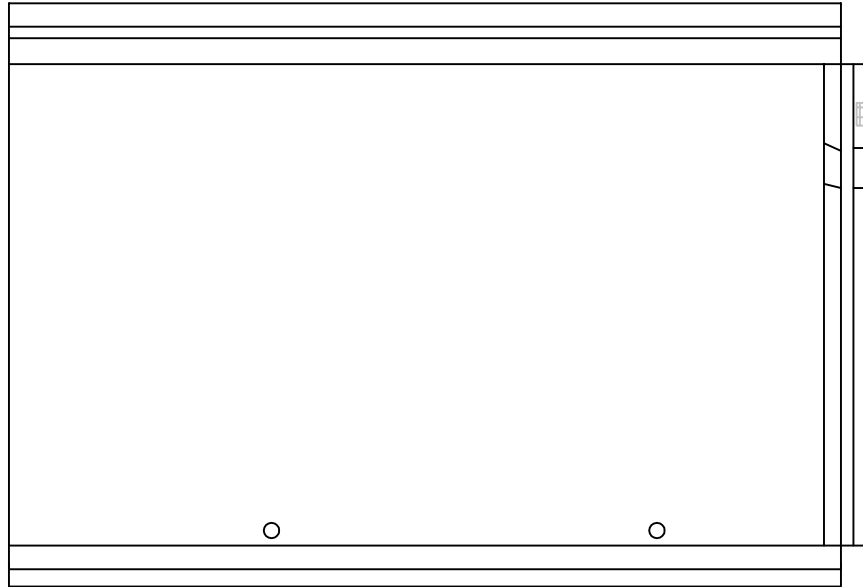
ID : 내포교 슬래브상면 S4 (상주방향)

② 후타재파손  
0.1X0.2

① 후타재균열  
0.1/0.3X4EA

| 번호 | 손상내용 | 손상현황 | | | | | | 비고 |
|---|---|---|---|---|---|---|---|---|
| 1 | 후타재균열 | 0.1 | 0.3 | | 1.20 | m | 4 | |
| 2 | 후타재파손 | | 0.1 | 0.2 | 0.02 | m <sup>2</sup> | 1 | 23'상 보수 |

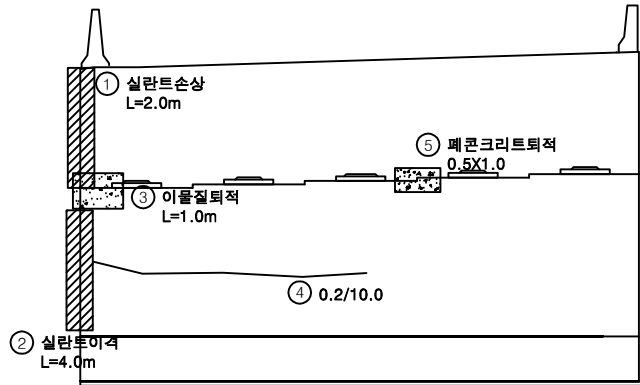
| 번호 | 손상내용 | 손상현황 | | | | | | 비 고 |
|---|---|---|---|---|---|---|---|---|
| 1 | 실란트손상 | | 2.0 | | 2.00 | m | 1 | |
| 4 | 균열 | 0.2 | 10.0 | | 10.00 | m | 1 | |

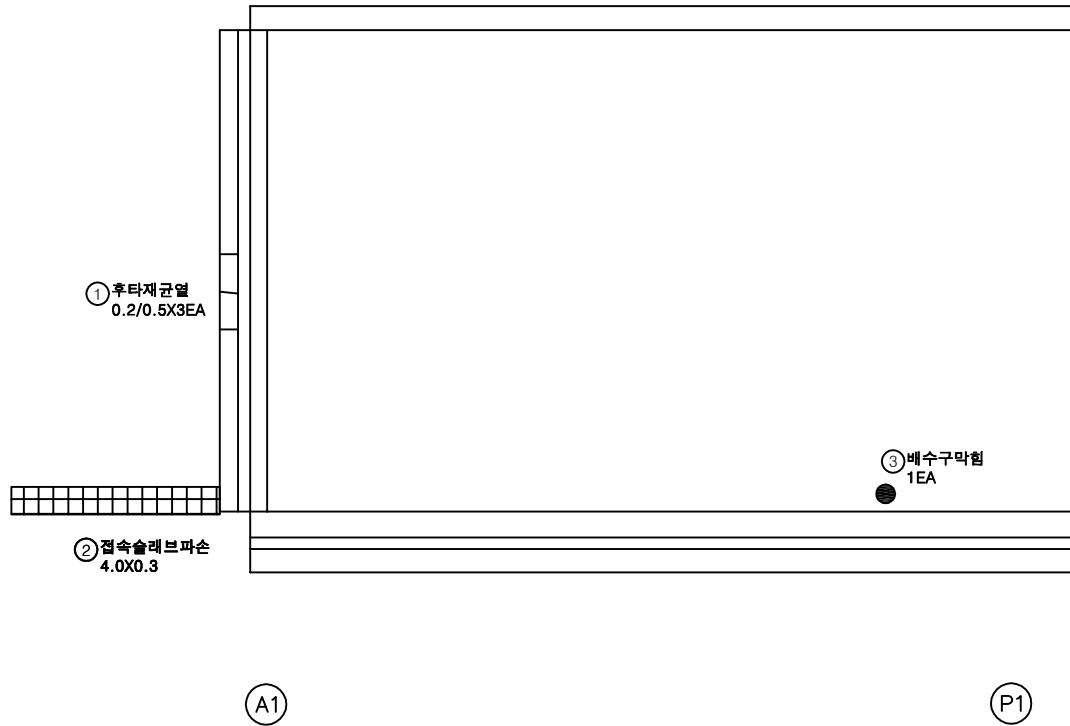
| 번호 | 손상내용 | 손상현황 | | | | | | 비 고 |
|---|---|---|---|---|---|---|---|---|
| 1 | 후타재균열 | 0.2 | 0.5 | | 1.50 | m | 3 | |

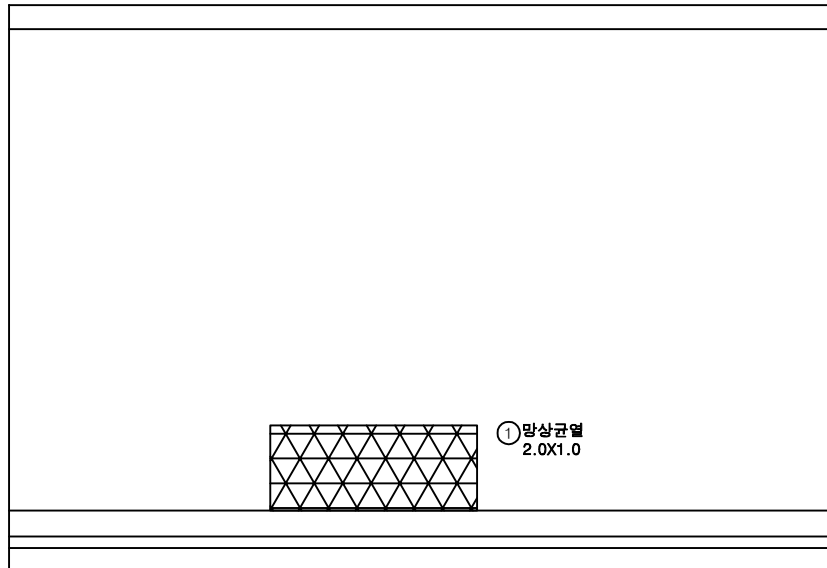
| 번호 | 손상내용 | 손상현황 | | | | | | 비 고 |
|---|---|---|---|---|---|---|---|---|
| 1 | 망상균열 | | 2.0 | 1.0 | 2.00 | m <sup>2</sup> | 1 | |

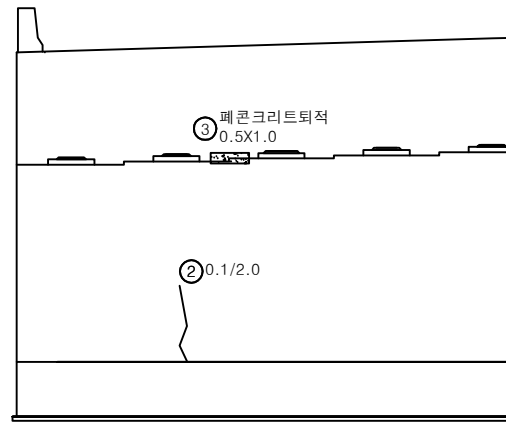
| 번호 | 손상내용 | 손상현황 | | | | | | 비 고 |
|---|---|---|---|---|---|---|---|---|
| 2 | 균열 | 0.1 | 2.0 | | 2.00 | m | 1 | |

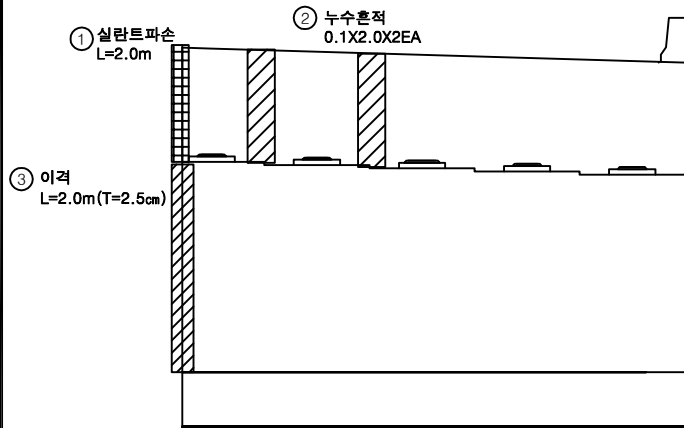
| 번호 | 손상내용 | 손상현황 | | | | | | 비 고 |
|---|---|---|---|---|---|---|---|---|
| 2 | 누수흔적 | | 0.1 | 0.2 | 0.04 | m² | 2 | |
| 4 | 스토퍼간섭 | | | | 1.00 | EA | 1 | 손상감소 |
