상주영천고속도로 시설물 안전·하자점검 및 성능평가 용역  
(2023년 상반기 정기안전점검)

# 외 관 조 사 망 도

반정교

2023.04

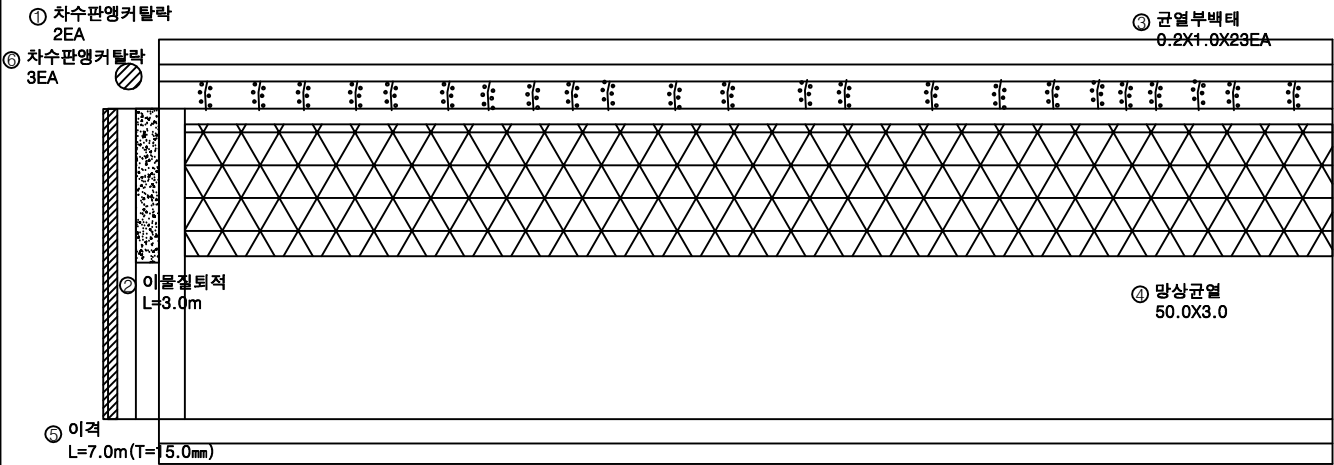
| 번호 | 손상내용 | 손상현황 | | | | | 비 고 |
|---|---|---|---|---|---|---|---|
| 1 | 차수판앵커탈락 | | | | 2.00 | EA | 2 |
| 2 | 이물질퇴적 | | 3.0 | | 3.00 | m | 1 |
| 3 | 균열부백태 | | 0.2 | 1.0 | 4.60 | m' | 23 |
| 4 | 망상균열 | | 50.0 | 3.0 | 150.00 | m' | 1 |
| 5 | 이격 | | 7.0 | | 7.00 | m | 1 (T=15mm) |
| 6 | 차수판앵커탈락 | | | | 3.00 | EA | 3 |

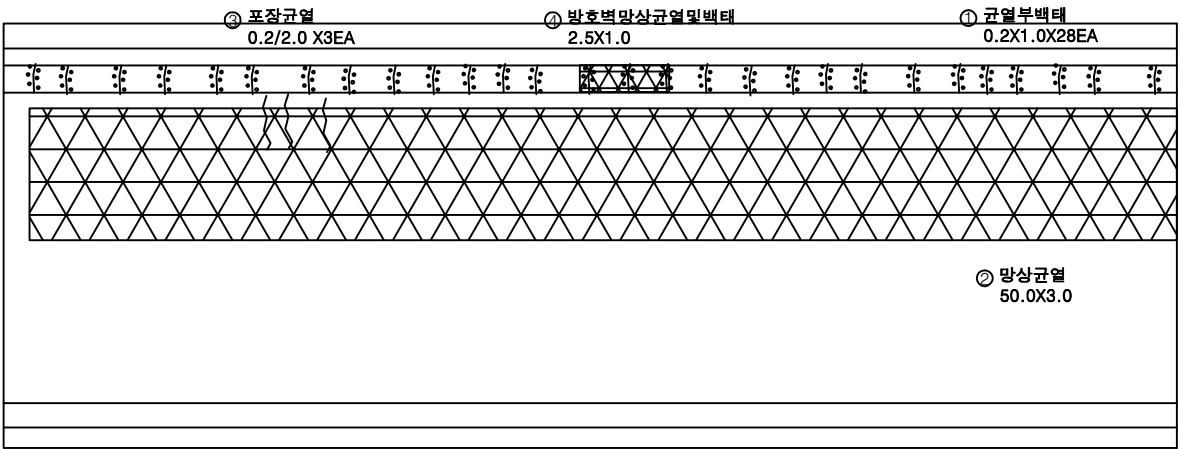
| 번호 | 손상내용 | 손상현황 | | | | | | 비 고 |
|---|---|---|---|---|---|---|---|---|
| 1 | 균열부백태 | | 0.2 | 1.0 | 5.60 | m <sup>2</sup> | 28 | |
| 2 | 망상균열 | | 50.0 | 3.0 | 150.00 | m <sup>2</sup> | 1 | |
| 3 | 포장균열 | 0.2 | 2.0 | | 6.00 | m | 3 | |
| 4 | 방호벽망상균열및백태 | | 2.5 | 1.0 | 2.50 | m <sup>2</sup> | 1 | |

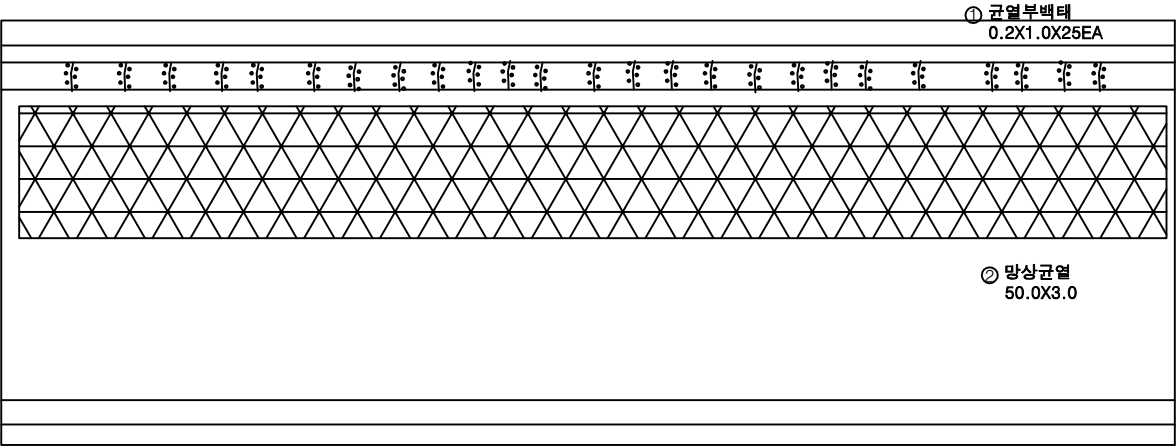
| 번호 | 손상내용 | 손상현황 | | | | | | 비 고 |
|---|---|---|---|---|---|---|---|---|
| 1 | 균열부백태 | | 0.2 | 1.0 | 5.00 | m <sup>2</sup> | 25 | |
| 2 | 망상균열 | | 50.0 | 3.0 | 150.00 | m <sup>2</sup> | 1 | |

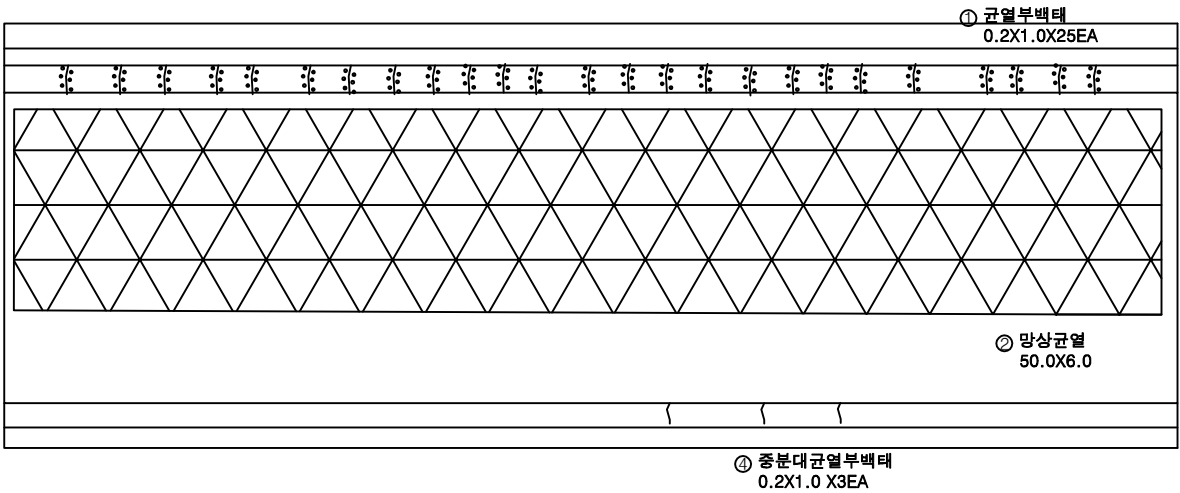
| 번호 | 손상내용 | 손상현황 | | | | | | 비 고 |
|---|---|---|---|---|---|---|---|---|
| 1 | 균열부백태 | | 0.2 | 1.0 | 5.00 | m' | 25 | |
| 2 | 망상균열 | | 50.0 | 6.0 | 300.00 | m' | 1 | |
| 3 | 중분대균열부백태 | | 0.2 | 1.0 | 0.60 | m' | 3 | |

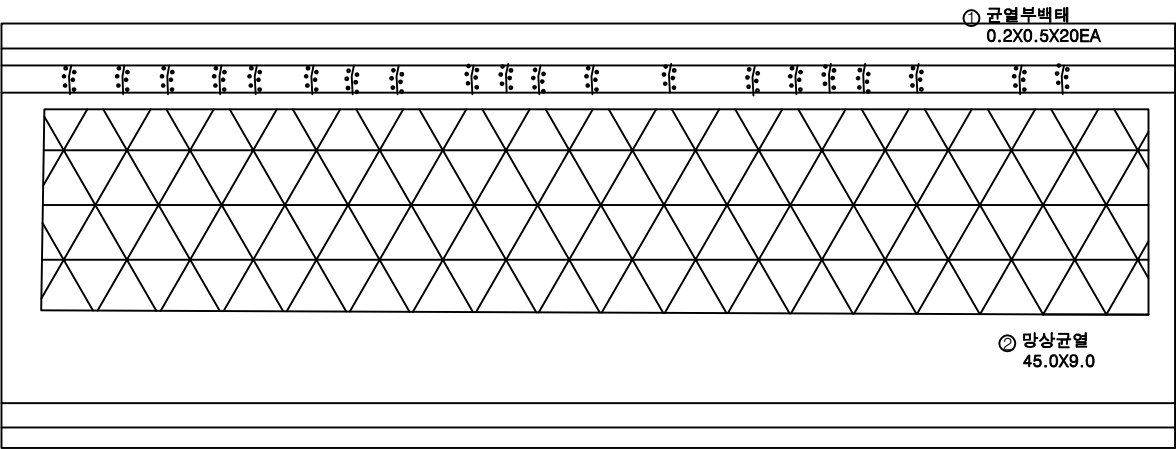
| 번호 | 손상내용 | 손상현황 | | | | | | 비 고 |
|---|---|---|---|---|---|---|---|---|
| 1 | 균열부백태 | | 0.2 | 0.5 | 2.00 | m <sup>2</sup> | 20 | |
| 2 | 망상균열 | | 45.0 | 9.0 | 405.00 | m <sup>2</sup> | 1 | |

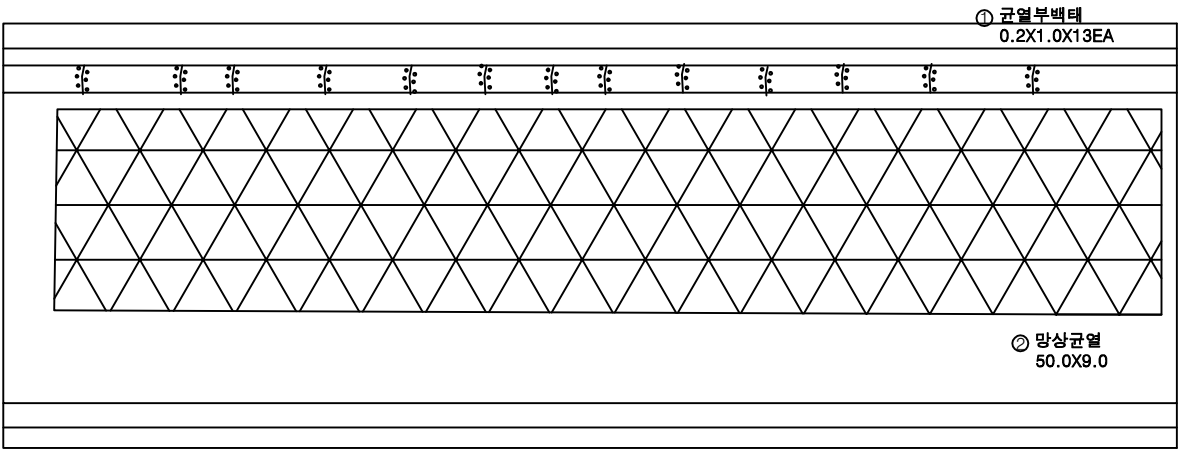
| 번호 | 손상내용 | 손상현황 | | | | | | 비 고 |
|---|---|---|---|---|---|---|---|---|
| 1 | 균열부백태 | | 0.2 | 1.0 | 2.60 | m <sup>2</sup> | 13 | |
| 2 | 망상균열 | | 50.0 | 9.0 | 450.00 | m <sup>2</sup> | 1 | |

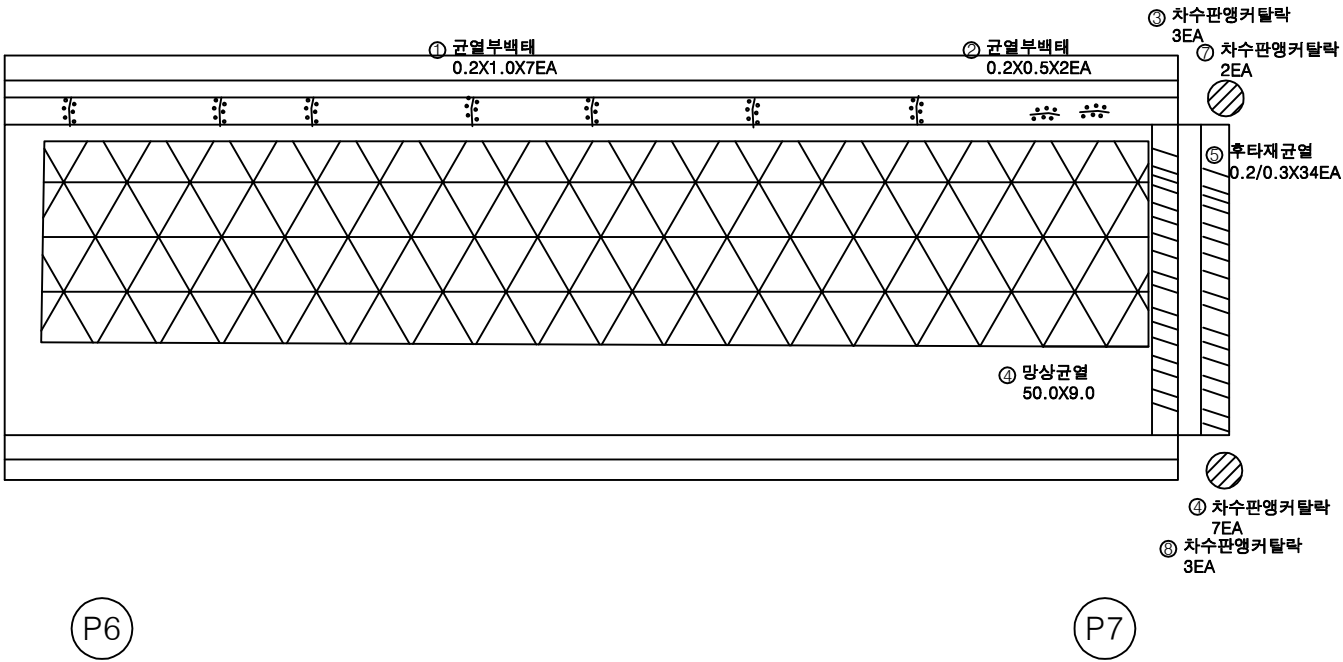
| 번호 | 손상내용 | 손상현황 | | | | | | 비 고 |
|---|---|---|---|---|---|---|---|---|
| 1 | 균열부백테 | | 0.2 | 1.0 | 1.40 | m' | 7 | |
| 2 | 균열부백테 | | 0.2 | 0.5 | 0.20 | m' | 2 | |
| 4 | 망상균열 | | 50.0 | 9.0 | 450.00 | m' | 1 | |
| 5 | 후타재균열 | 0.2 | 0.3 | | 10.20 | m' | 34 | |

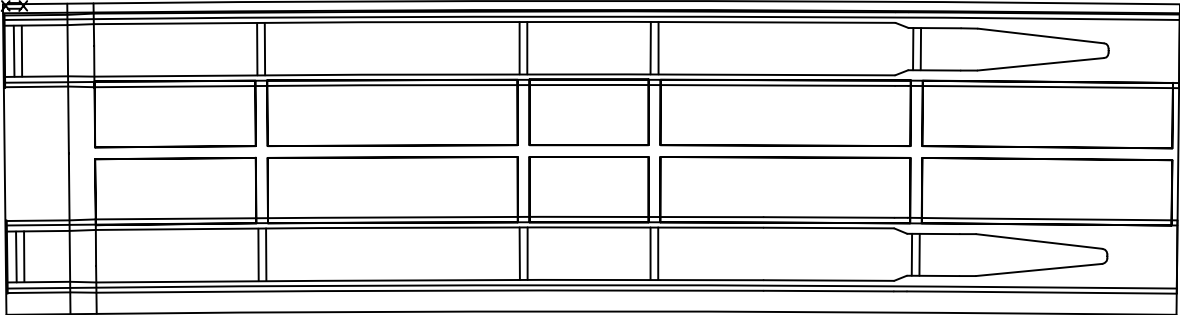
① 박락 및 철근노출  
0.3X0.5

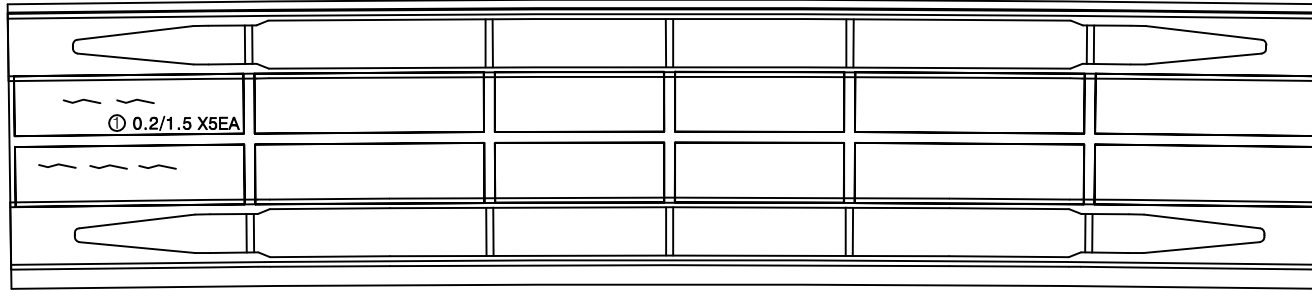
| 번호 | 손상내용 | 손상현황 | | | | | 비 고 |
|---|---|---|---|---|---|---|---|
| 1 | 균열 | 0.2 | 1.5 | | 7.50 | m | 5 |

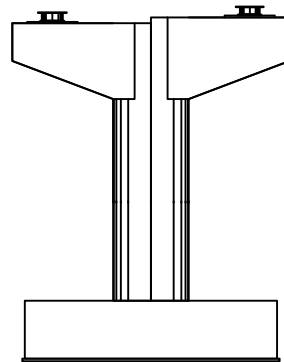
⑤ 박락  
0.3X0.3  
⑥ 박리  
0.3X0.3

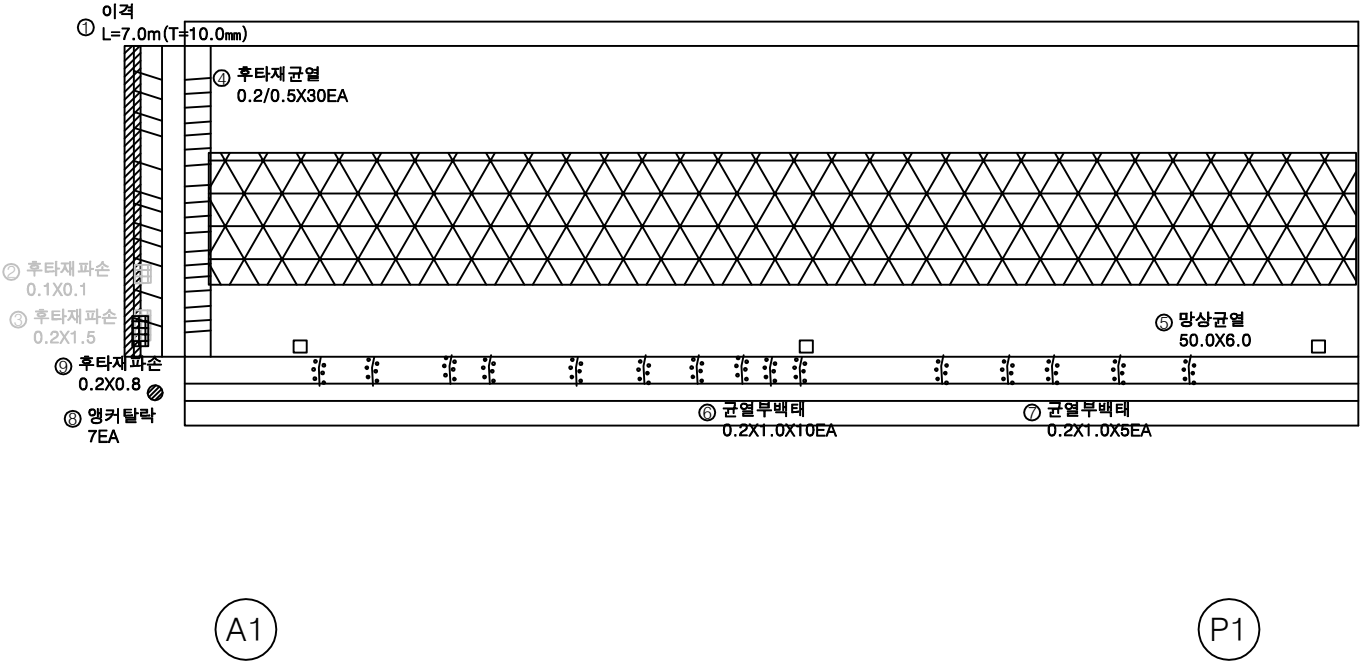
| 번호 | 손상내용 | 손상현황 | | | | | 비고 |
|---|---|---|---|---|---|---|---|
| 4 | 후타재균열 | 0.2 | 0.5 | | 15.00 | m | 30 |
| 5 | 망상균열 | | 50.0 | 6.0 | 300.00 | m² | 1 |
| 6 | 균열부백태 | | 0.2 | 1.0 | 2.00 | m² | 10 |
| 7 | 균열부백태 | | 0.2 | 1.0 | 1.00 | m² | 5 |

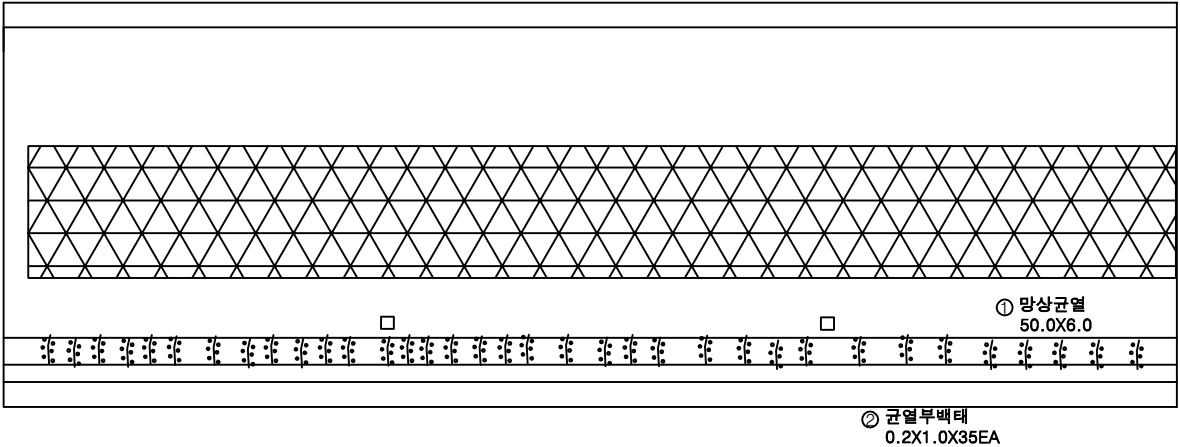
| 번호 | 손상내용 | 손상현황 | | | | | 비 고 |
|---|---|---|---|---|---|---|---|
| 1 | 망상균열 | | 50.0 | 6.0 | 300.00 | m <sup>2</sup> | 1 |
| 2 | 균열부백태 | | 0.2 | 1.0 | 7.00 | m <sup>2</sup> | 35 |

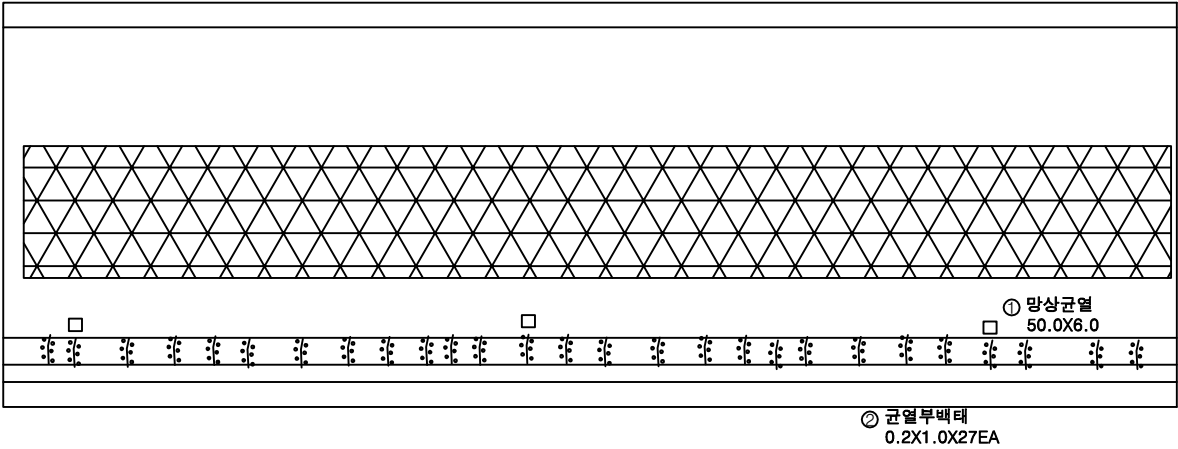
| 번호 | 손상내용 | 손상현황 | | | | | 비 고 |
|---|---|---|---|---|---|---|---|
| 1 | 망상균열 | | 50.0 | 6.0 | 300.00 | m <sup>2</sup> | 1 |
| 2 | 균열무배터 | | 0.2 | 1.0 | 5.40 | m <sup>2</sup> | 27 |

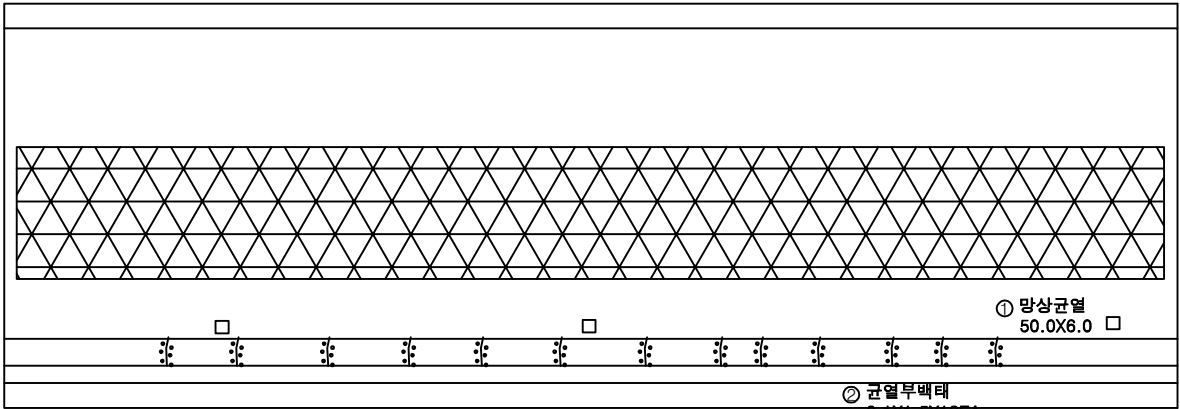
| 번호 | 손상내용 | 손상현황 | | | | | 비 고 |
|---|---|---|---|---|---|---|---|
| 1 | 망상균열 | | 50.0 | 6.0 | 300.00 | m <sup>2</sup> | 1 |
| 2 | 균열부백테 | | 0.1 | 1.5 | 1.95 | m <sup>2</sup> | 13 |

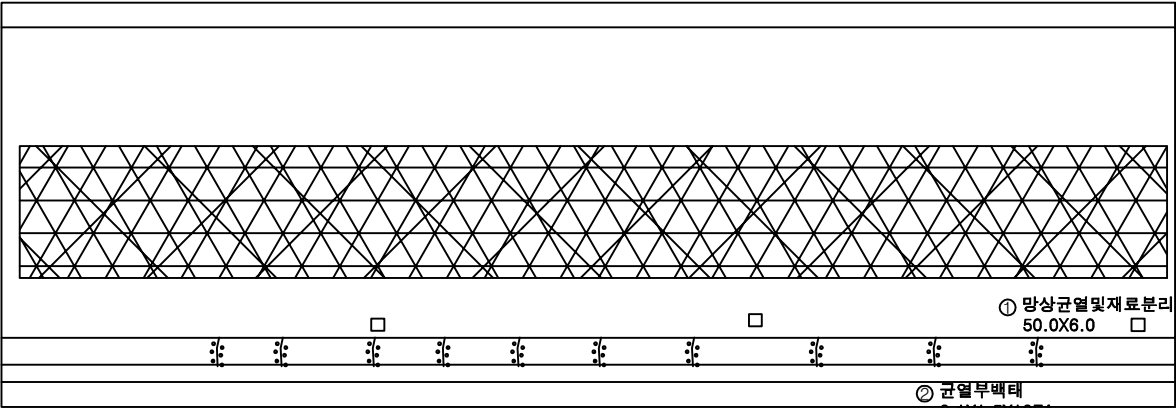
| 번호 | 손상내용 | 손상현황 | | | | | | 비 고 |
|---|---|---|---|---|---|---|---|---|
| 1 | 망상균열및재료분리 | | 50.0 | 6.0 | 300.00 | m <sup>2</sup> | 1 | |
| 2 | 균열부백태 | | 0.1 | 1.5 | 1.50 | m <sup>2</sup> | 10 | |

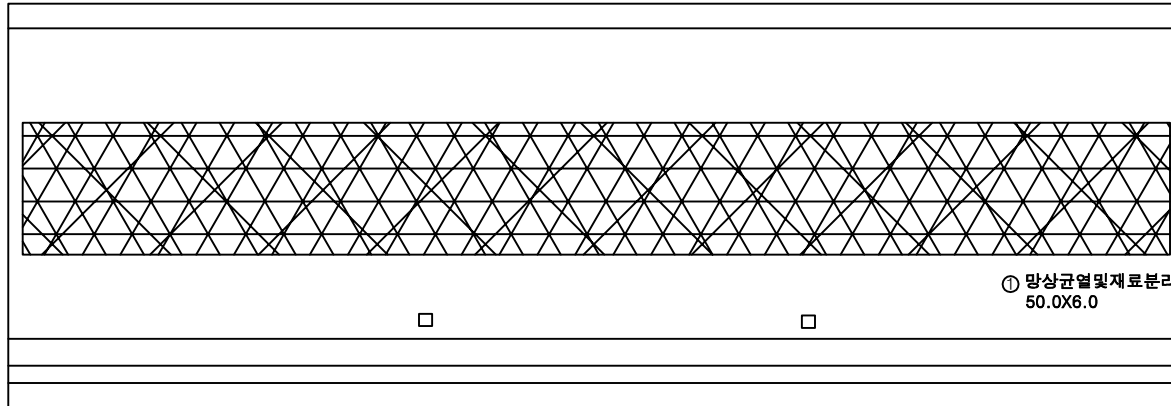
① 망상균열및재료분리  
50.0X6.0

| 번호 | 손상내용 | 손상현황 | | | | | 비 고 |
|---|---|---|---|---|---|---|---|
| 1 | 망상균열및재료분리 | | 50.0 | 6.0 | 300.00 | m <sup>2</sup> | 1 |

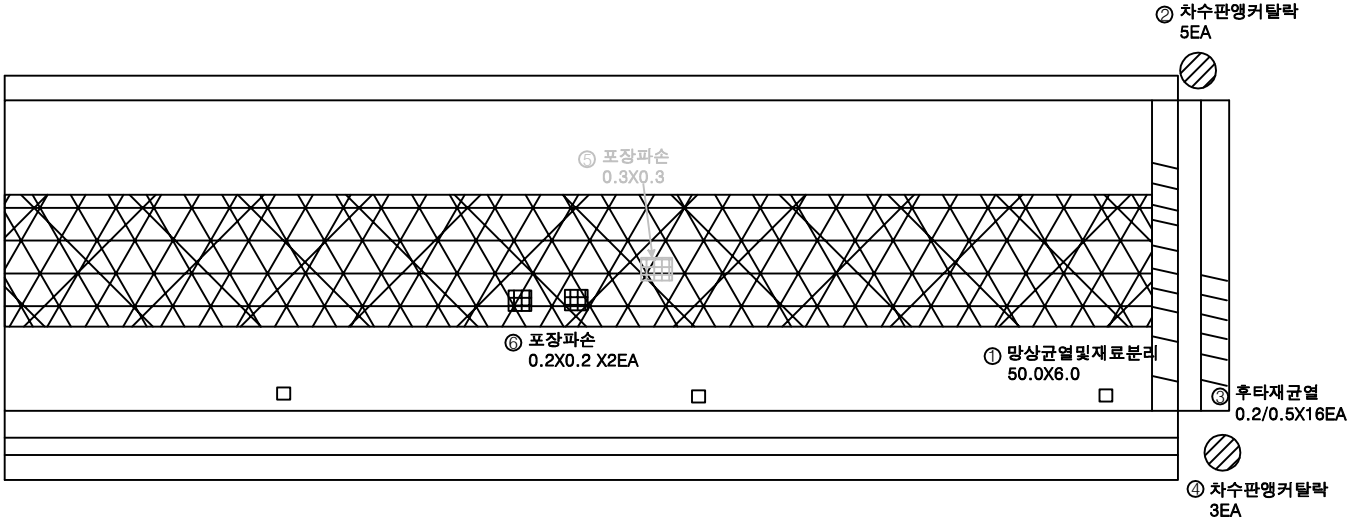
| 번호 | 손상내용 | 손상현황 | | | | | | 비 고 |
|---|---|---|---|---|---|---|---|---|
| 1 | 망상균열및재료분리 | | 50.0 | 6.0 | 300.00 | m <sup>2</sup> | 1 | |
| 3 | 후타재균열 | 0.2 | 0.5 | | 8.00 | m | 16 | |

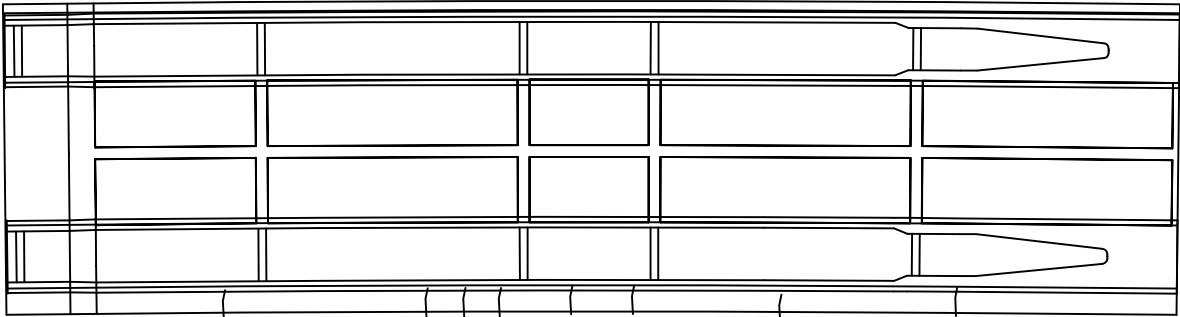
① 0.1/0.5 X8EA

| 번호 | 손상내용 | 손상현황 | | | | | | 비 고 |
|---|---|---|---|---|---|---|---|---|
| 1 | 균열 | 0.1 | 0.5 | | 4.00 | m | 8 | 손상명변경 |

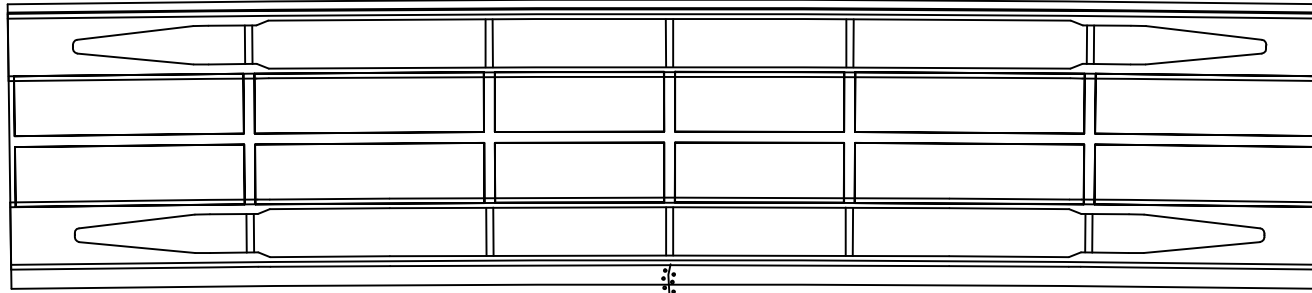
① 균열부백태  
0.1X1.0

| 번호 | 손상내용 | 손상현황 | | | | | 비 고 |
|---|---|---|---|---|---|---|---|
| 1 | 균열부백태 | | 0.1 | 1.0 | 0.10 | m <sup>2</sup> | 1 |

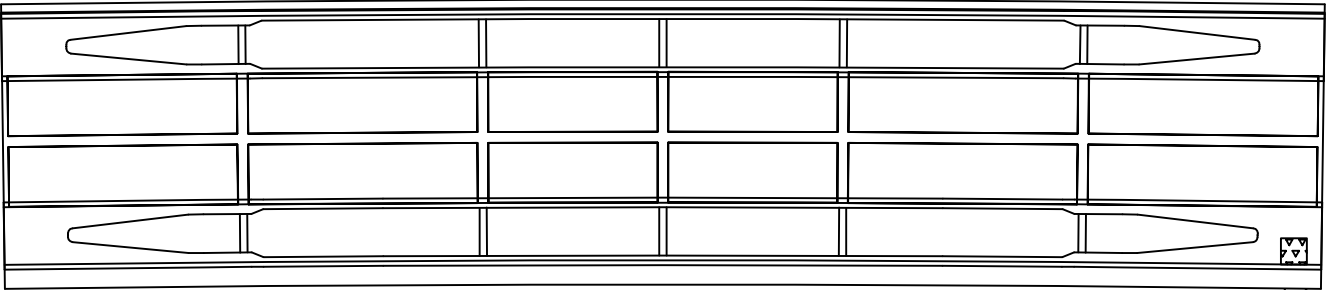
| 번호 | 손상내용 | 손상현황 | | | | | 비 고 |
|---|---|---|---|---|---|---|---|
| 1 | 누수 | | | | 1.00 | EA | 1 |

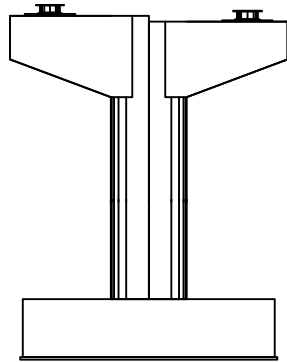
정면① 무수축물탈균열  
0.1/0.2X12EA
