상주영천고속도로 시설물 안전·하자점검 및 성능평가 용역  
(2023년 상반기 정기안전점검)

# 외 관 조 사 망 도

영천 JCT R-A교

2023.04

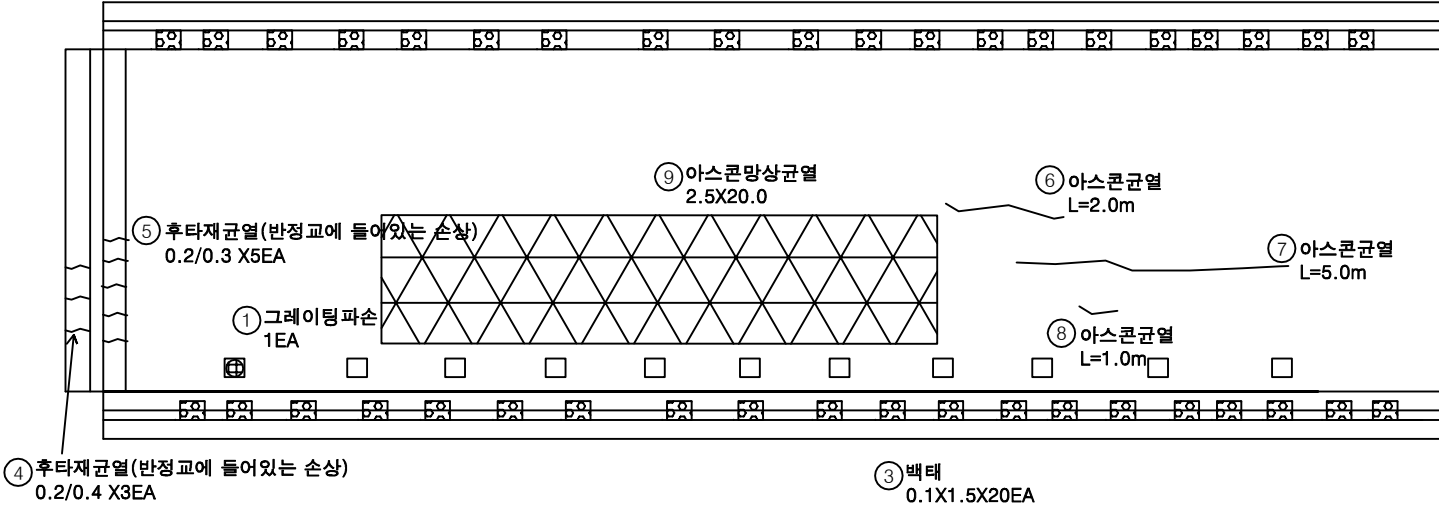
① 백태  
0.1X1.5X20EA

③ 백태  
0.1X1.5X20EA

| 번호 | 손상내용 | 손상현황 | | | | | 비고 |
|---|---|---|---|---|---|---|---|
| 1 | 백태 | | 0.1 | 1.5 | 3.00 | m <sup>2</sup> | 20 |
| 2 | 그레이팅 파손 | | | | 1.00 | EA | 1 |
| 3 | 백태 | | 0.1 | 1.5 | 3.00 | m <sup>2</sup> | 20 |
| 4 | 후타재균열 | | 0.2 | 0.4 | 1.20 | m | 3 |
| 5 | 후타재균열 | | 0.2 | 0.3 | 1.50 | m | 5 |
| 6 | 아스콘균열 | | 2.0 | | 2.00 | m | 1 |
| 7 | 아스콘균열 | | 5.0 | | 5.00 | m | 1 |
| 8 | 아스콘균열 | | 1.0 | | 1.00 | m | 1 |
| 9 | 아스콘망상균열 | | 20.0 | 2.5 | 50.00 | m <sup>2</sup> | 1 23상 신규 |

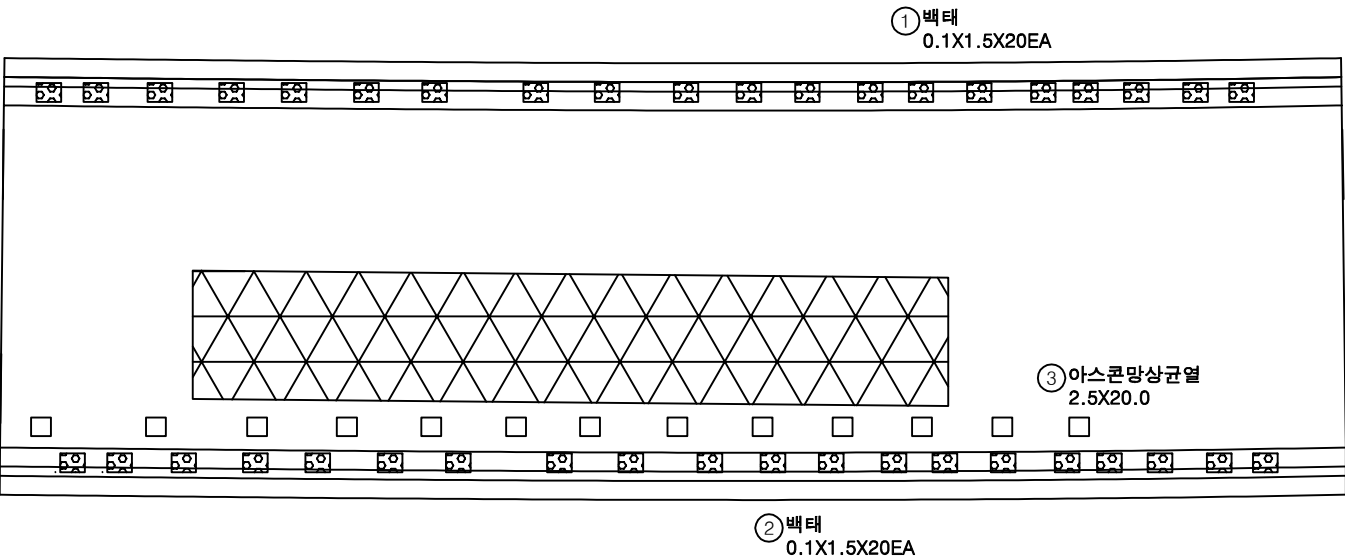
| 번호 | 손상내용 | 손상현황 | | | | | | 비 고 |
|---|---|---|---|---|---|---|---|---|
| 1 | 백태 | | 0.1 | 1.5 | 3.00 | m <sup>2</sup> | 20 | |
| 2 | 백태 | | 0.1 | 1.5 | 3.00 | m <sup>2</sup> | 20 | |
| 3 | 아스콘망상균열 | | 20.0 | 2.5 | 50.00 | m <sup>2</sup> | 1 | |

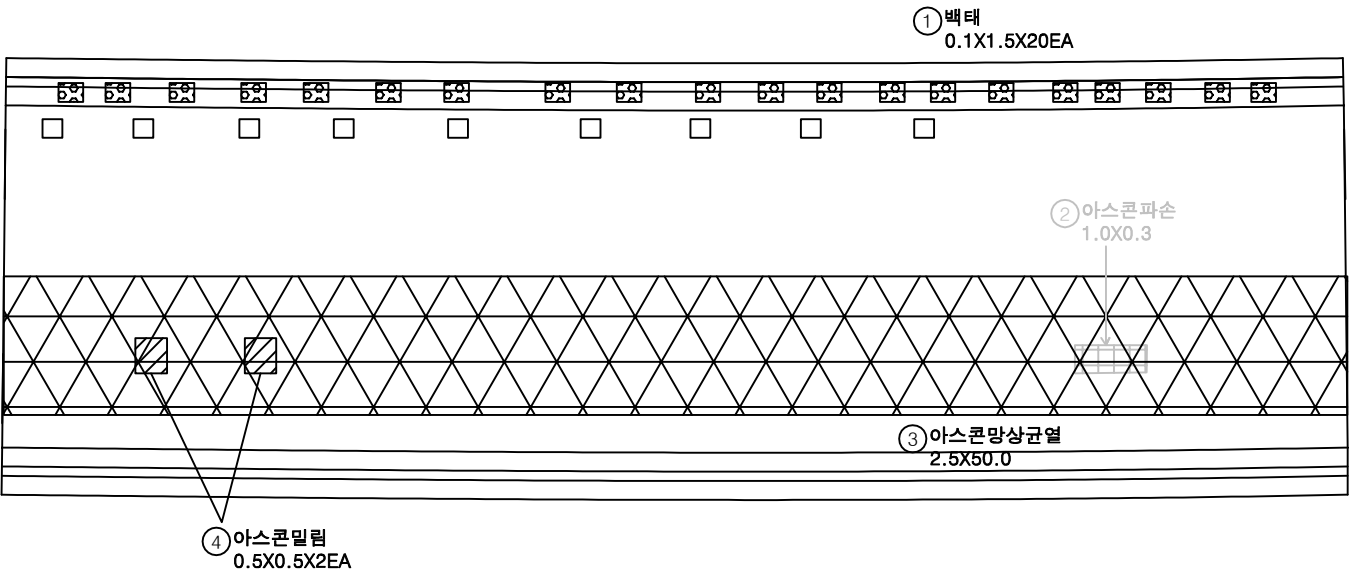
| 번호 | 손상내용 | 손상현황 | | | | | | 비 고 |
|---|---|---|---|---|---|---|---|---|
| 1 | 백태 | | 0.1 | 1.5 | 3.00 | m <sup>2</sup> | 20 | |
| 2 | 아스콘파손 | | 1.0 | 0.3 | 0.30 | m <sup>2</sup> | 1 | 22'하 보수 |
| 3 | 아스콘망상균열 | | 50.0 | 2.5 | 125.00 | m <sup>2</sup> | 1 | |
| 4 | 아스콘밀립 | | 0.5 | 0.5 | 0.50 | m <sup>2</sup> | 2 | |

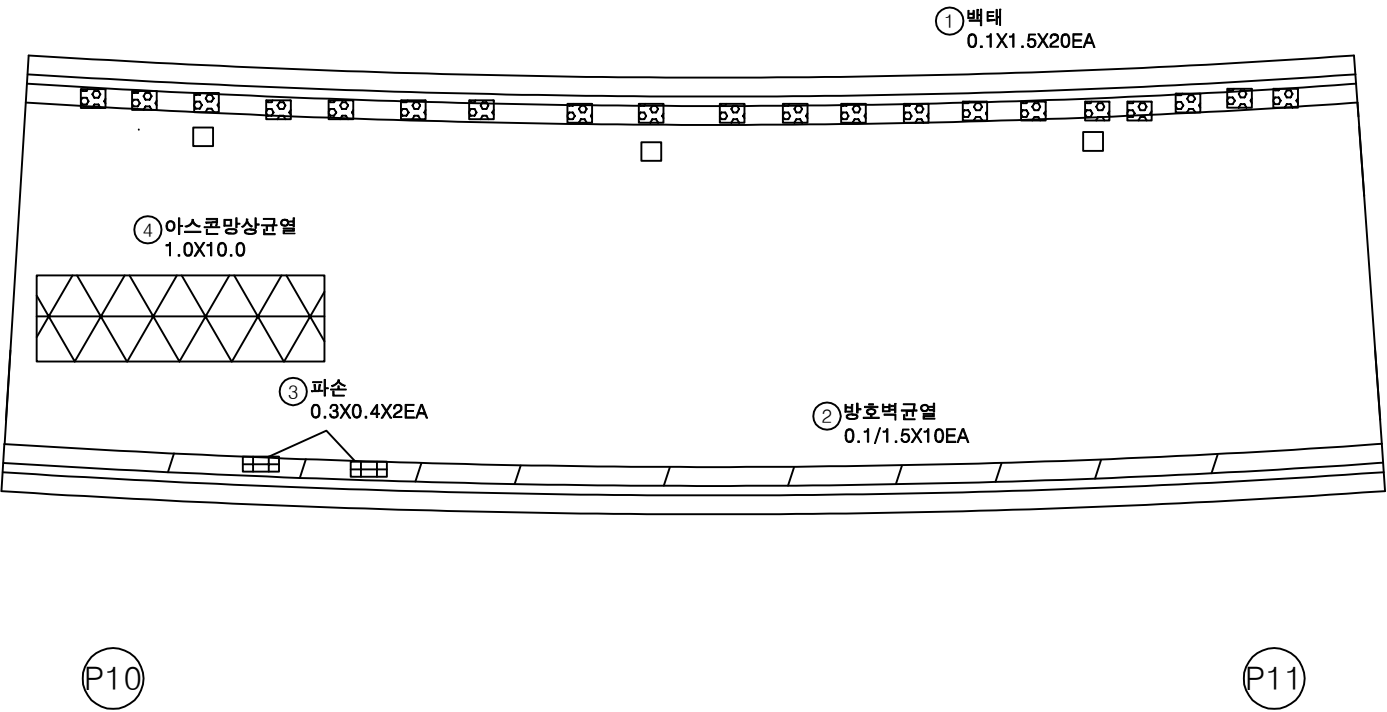
| 번호 | 손상내용 | 손상현황 | | | | | | 비 고 |
|---|---|---|---|---|---|---|---|---|
| 1 | 백태 | | 0.1 | 1.5 | 3.00 | m <sup>2</sup> | 20 | |
| 2 | 방호벽균열 | 0.1 | 1.5 | | 15.00 | m | 10 | |
| 3 | 파손 | | 0.3 | 0.4 | 0.24 | m <sup>2</sup> | 2 | |
| 4 | 아스콘망상균열 | | 1.0 | 10.0 | 10.00 | m <sup>2</sup> | 1 | |

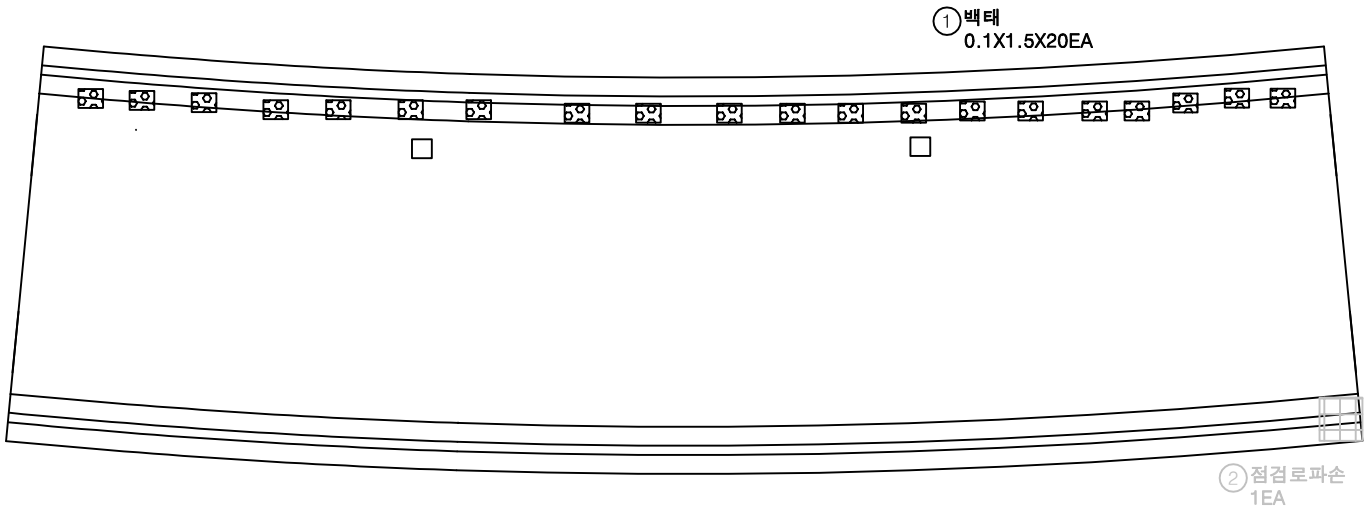
| 번호 | 손상내용 | 손상현황 | | | | | | 비 고 |
|---|---|---|---|---|---|---|---|---|
| 1 | 백태 | | 0.1 | 1.5 | 3.00 | m <sup>2</sup> | 20 | |
| 2 | 절검로파손 | | | | 1.00 | m <sup>2</sup> | 1 | 20'하 보수 |

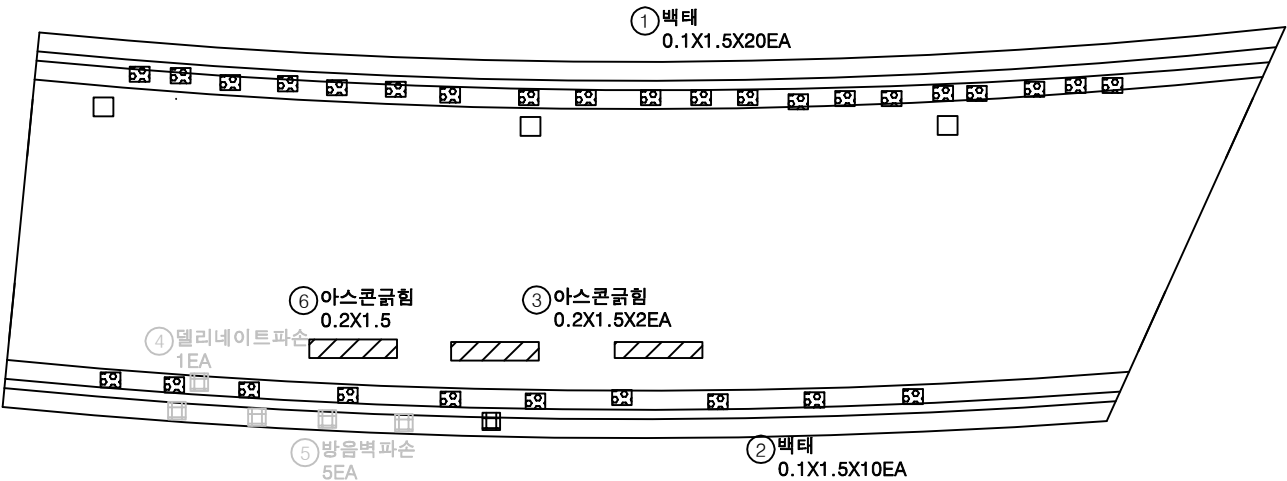
| 번호 | 손상내용 | 손상현황 | | | | | | 비 고 |
|---|---|---|---|---|---|---|---|---|
| 1 | 백태 | | 0.1 | 1.5 | 3.00 | ㎡ | 20 | |
| 2 | 백태 | | 0.1 | 1.5 | 1.50 | ㎡ | 10 | |
| 3 | 아스콘긁힘 | | 0.2 | 1.5 | 0.60 | ㎡ | 2 | |
| 4 | 델리네이트파손 | | | | 1.00 | EA | 1 | 20'하 보수 |
| 5 | 방음벽파손 | | | | 5.00 | EA | 5 | 20'하 보수 |
| 6 | 아스콘긁힘 | | 0.2 | 1.5 | 0.30 | ㎡ | 1 | |

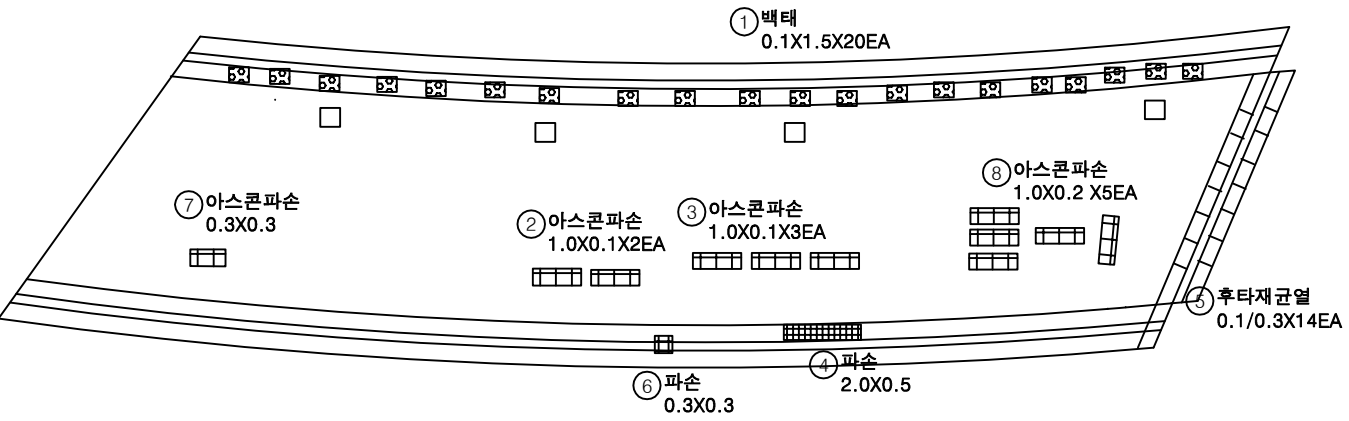
| 번호 | 손상내용 | 손상현황 | | | | | | 비 고 |
|---|---|---|---|---|---|---|---|---|
| 1 | 백태 | | 0.1 | 1.5 | 3.00 | m <sup>2</sup> | 20 | |
| 2 | 아스콘파손 | | 1.0 | 0.1 | 0.20 | m <sup>2</sup> | 2 | |
| 3 | 아스콘파손 | | 1.0 | 0.1 | 0.30 | m <sup>2</sup> | 3 | |
| 4 | 파손 | | 2.0 | 0.5 | 1.00 | m <sup>2</sup> | 1 | |
| 5 | 후타재균열 | 0.1 | 0.3 | | 4.20 | m <sup>2</sup> | 14 | |
| 6 | 파손 | | 0.3 | 0.3 | 0.09 | m <sup>2</sup> | 1 | |
| 7 | 아스콘파손 | | 0.3 | 0.3 | 0.09 | m <sup>2</sup> | 1 | |
| 8 | 아스콘파손 | | 1.0 | 0.2 | 1.00 | m <sup>2</sup> | 5 | |

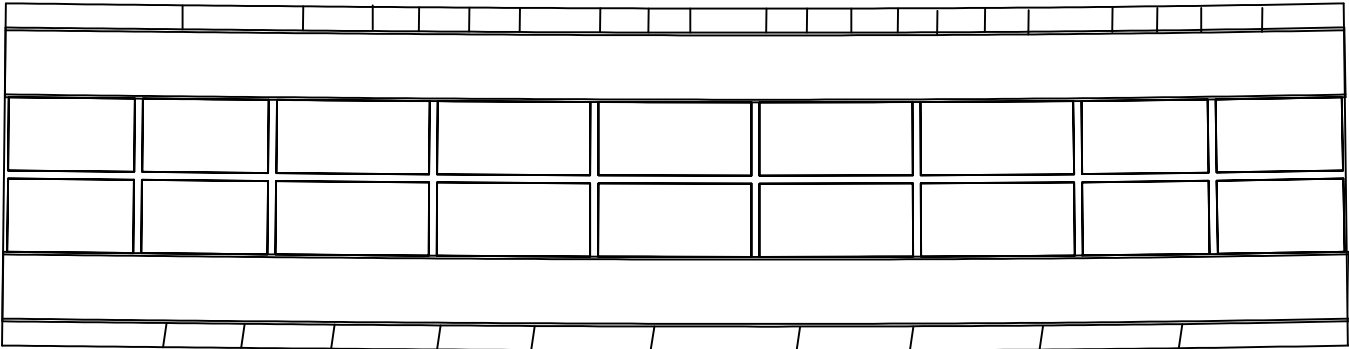
① 0.1/0.5X20EA

① 0.1/0.5X10EA

| 번호 | 손상내용 | 손상현황 | | | | | | 비 고 |
|---|---|---|---|---|---|---|---|---|
| 1 | 균열 | 0.1 | 0.5 | | 10.00 | m | 20 | |
| 2 | 균열 | 0.1 | 0.5 | | 5.00 | m | 10 | |

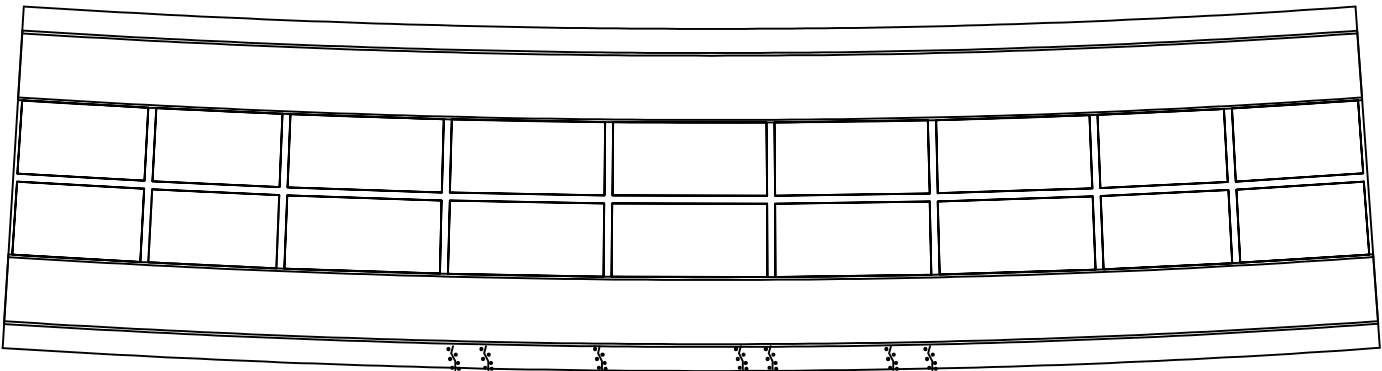
① 균열부백태  
0.1X1.0 X7EA

| 번호 | 손상내용 | 손상현황 | | | | | | 비 고 |
|---|---|---|---|---|---|---|---|---|
| 1 | 균열부백태 | | 0.1 | 1.0 | 0.70 | m <sup>2</sup> | 7 | |

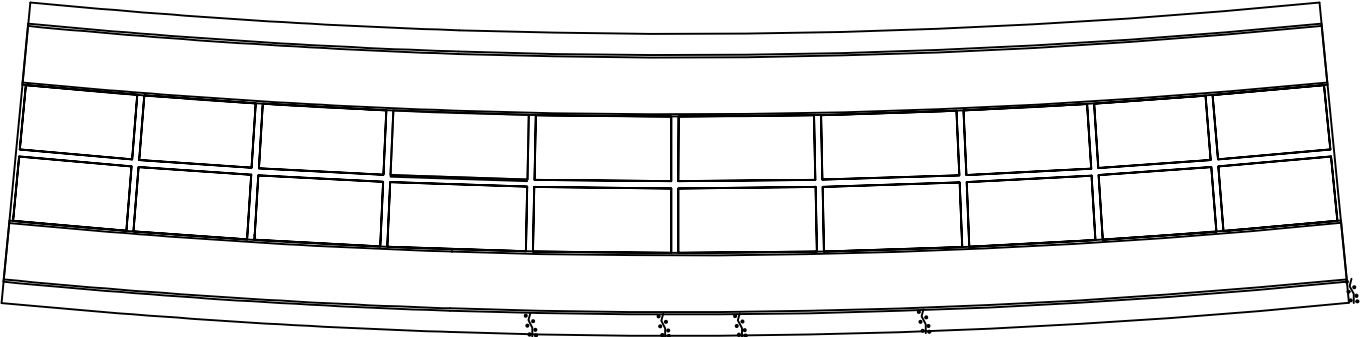
① 균열부백태  
0.1X1.0 X4EA

| 번호 | 손상내용 | 손상현황 | | | | | | 비 고 |
|---|---|---|---|---|---|---|---|---|
| 1 | 균열부백태 | | 0.1 | 1.0 | 0.40 | m <sup>2</sup> | 4 | |

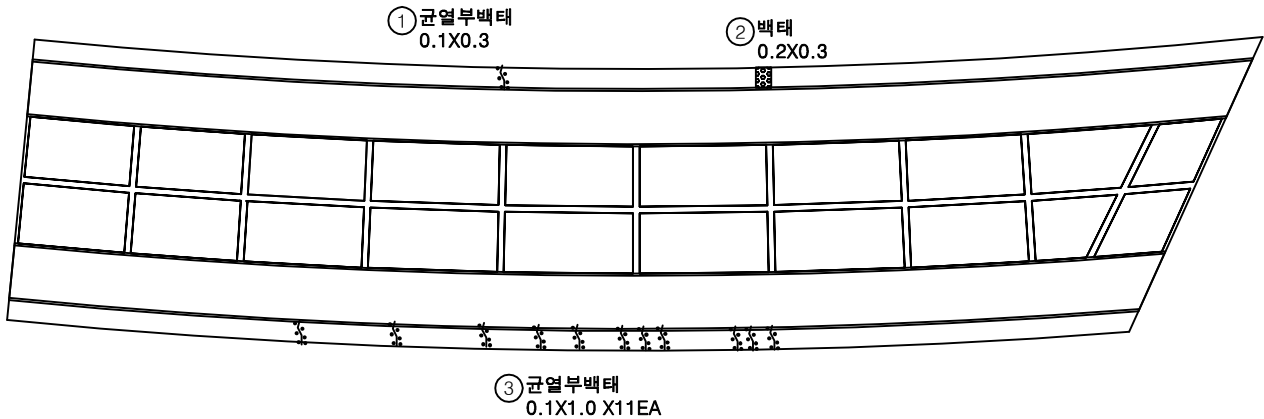
| 번호 | 손상내용 | 손상현황 | | | | | | 비 고 |
|---|---|---|---|---|---|---|---|---|
| 1 | 균열부백태 | | 0.1 | 0.3 | 0.03 | m <sup>2</sup> | 1 | |
| 3 | 균열부백태 | | 0.1 | 1.0 | 1.10 | m <sup>2</sup> | 11 | |

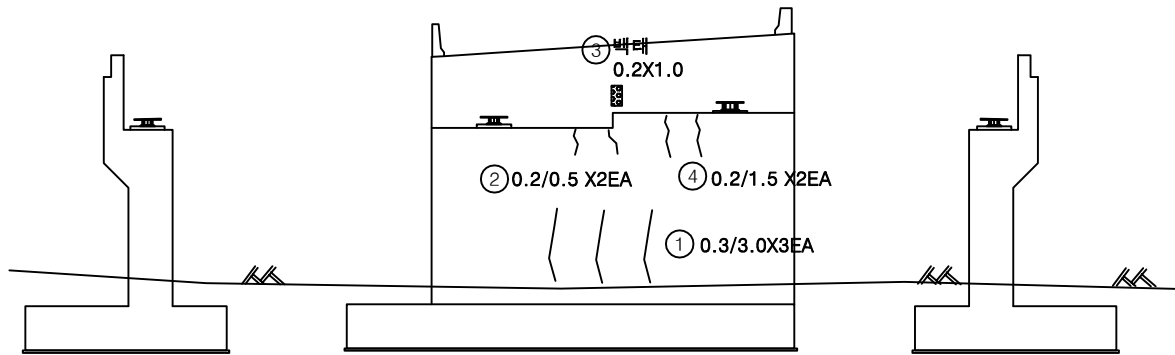
| 번호 | 손상내용 | 손상현황 | | | | | | 비고 |
|---|---|---|---|---|---|---|---|---|
| 1 | 균열 | 0.3 | 3.0 | | 9.00 | m | 3 | |
| 2 | 균열 | 0.2 | 0.5 | | 1.00 | m | 2 | |
| 4 | 균열 | 0.2 | 1.5 | | 3.00 | m | 2 | |

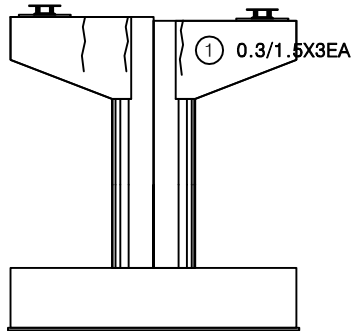
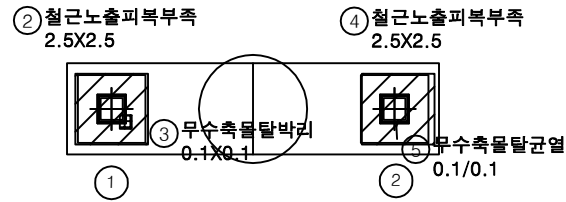
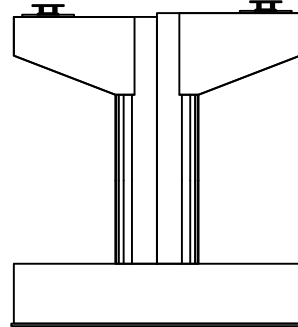
| 번호 | 손상내용 | 손상현황 | | | | | | 비 고 |
|---|---|---|---|---|---|---|---|---|
| 1 | 균열 | 0.2 | 1.5 | | 4.50 | m | 3 | |
| 5 | 무수축물탈균열 | 0.1 | 0.1 | | 0.10 | m | 1 | |

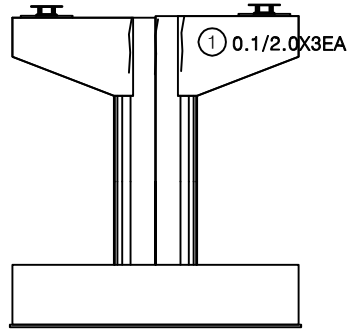
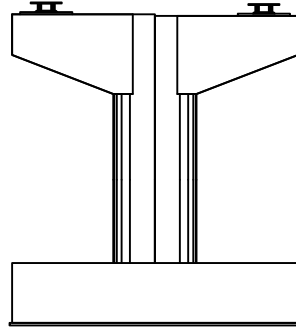
| 번호 | 손상내용 | 손상현황 | | | | | | 비고 |
|---|---|---|---|---|---|---|---|---|
| 1 | 균열 | 0.1 | 2.0 | | 6.00 | m | 3 | |
| 2 | 무수축물탈균열 | 0.1 | 0.2 | | 1.00 | m | 5 | |
| 3 | 무수축물탈균열 | 0.1 | 0.2 | | 1.40 | m | 7 | |

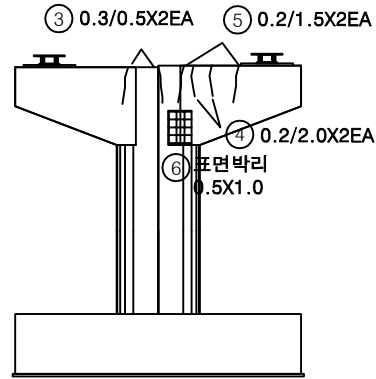
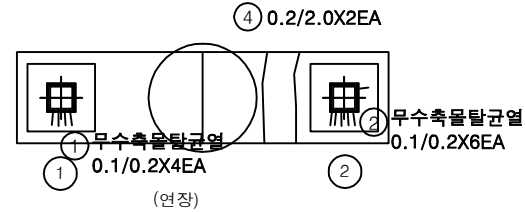
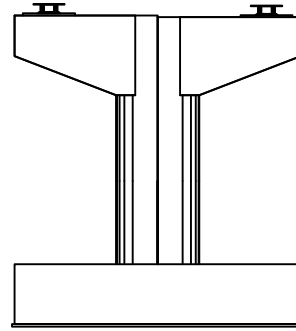
| 번호 | 손상내용 | 손상현황 | | | | | | 비고 |
|---|---|---|---|---|---|---|---|---|
| 1 | 무수축물탈균열 | 0.1 | 0.2 | | 0.80 | m | 4 | |
| 2 | 무수축물탈균열 | 0.1 | 0.2 | | 1.20 | m | 6 | |
| 3 | 균열 | 0.3 | 0.5 | | 1.00 | m | 2 | |
| 4 | 균열 | 0.2 | 2.0 | | 4.00 | m | 2 | |
| 5 | 균열 | 0.2 | 1.5 | | 3.00 | m | 2 | |

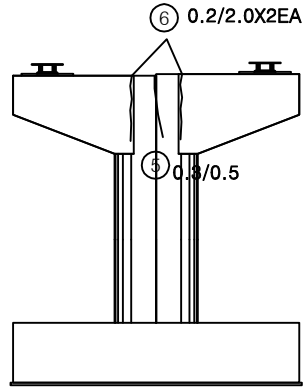
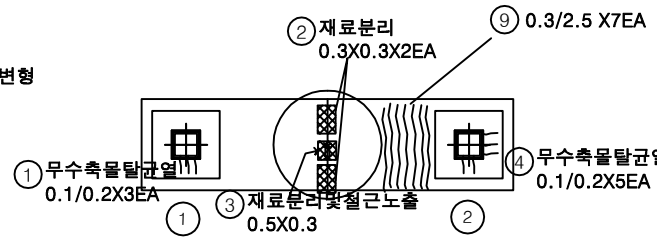
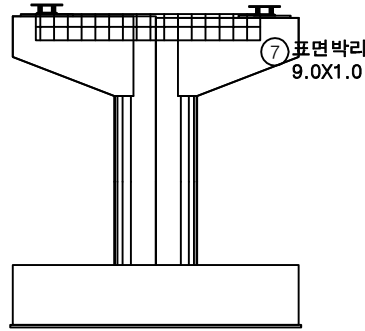
| 번호 | 손상내용 | 손상현황 | | | | | | 비 고 |
|---|---|---|---|---|---|---|---|---|
| 1 | 무수축물탈균열 | 0.1 | 0.2 | | 0.60 | m | 3 | |
| 4 | 무수축물탈균열 | 0.1 | 0.2 | | 1.00 | m | 5 | |
| 5 | 균열 | 0.3 | 0.5 | | 0.50 | m | 1 | |
| 6 | 균열 | 0.2 | 2.0 | | 4.00 | m | 2 | |
| 9 | 균열 | 0.3 | 2.5 | | 17.50 | m | 7 | |

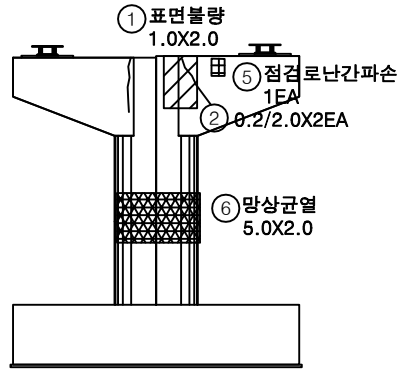
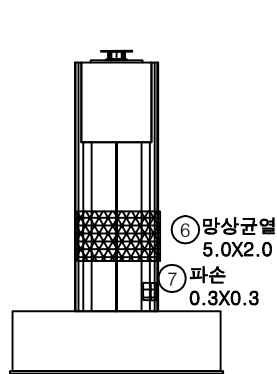
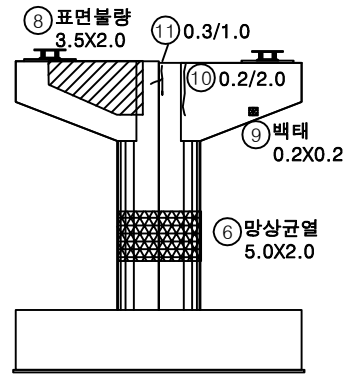
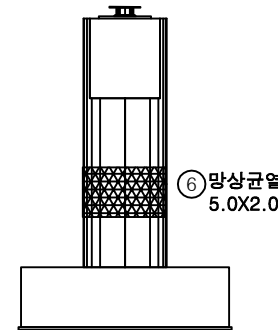
| 번호 | 손상내용 | 손상현황 | | | | | | 비고 |
|---|---|---|---|---|---|---|---|---|
| 2 | 균열 | 0.2 | 2.0 | | 4.00 | m | 2 | |
| 3 | 무수축물탈균열 | 0.1 | 0.2 | | 1.40 | m | 7 | |
| 4 | 무수축물탈균열 | 0.1 | 0.2 | | 1.60 | m | 8 | |
| 6 | 망상균열 | | 5.0 | 2.0 | 10.00 | m <sup>2</sup> | 1 | |
| 10 | 균열 | 0.2 | 2.0 | | 2.00 | m | 1 | |
| 11 | 균열 | 0.3 | 1.0 | | 1.00 | m | 1 | |

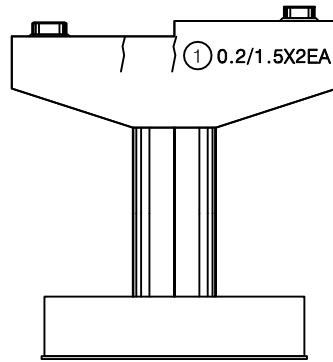
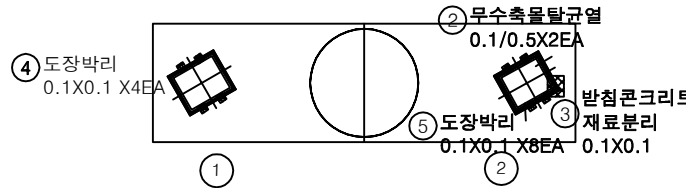
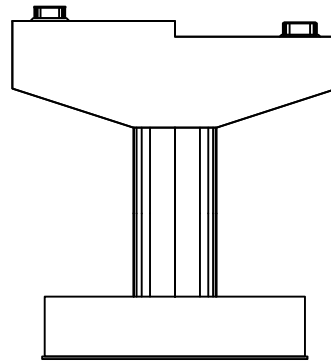
| 번호 | 손상내용 | 손상현황 | | | | | | 비고 |
|---|---|---|---|---|---|---|---|---|
| 1 | 균열 | 0.2 | 1.5 | | 3.00 | m | 2 | |
| 2 | 무수축물탈균열 | 0.1 | 0.5 | | 1.00 | m | 2 | |
