상주영천고속도로 시설물 안전·하자점검 및 성능평가 용역  
(2023년 상반기 정기안전점검)

# 외 관 조 사 망 도

영천 JCT R-B교

2023.04

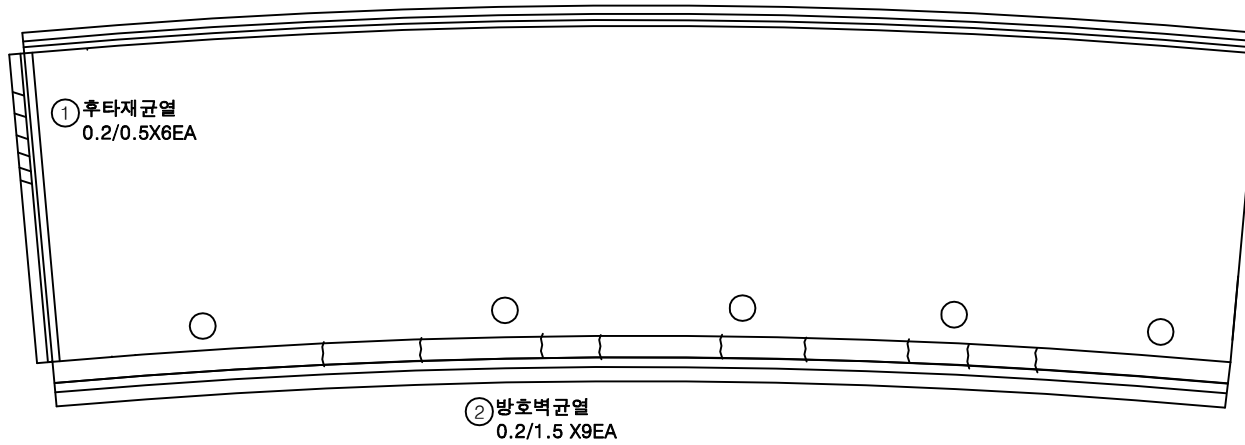
| 번호 | 손상내용 | 손상현황 | | | | | | 비 고 |
|---|---|---|---|---|---|---|---|---|
| 1 | 후타재균열 | 0.2 | 0.5 | | 3.00 | m | 6 | |
| 2 | 방호벽균열 | 0.2 | 1.5 | | 13.50 | m | 9 | |

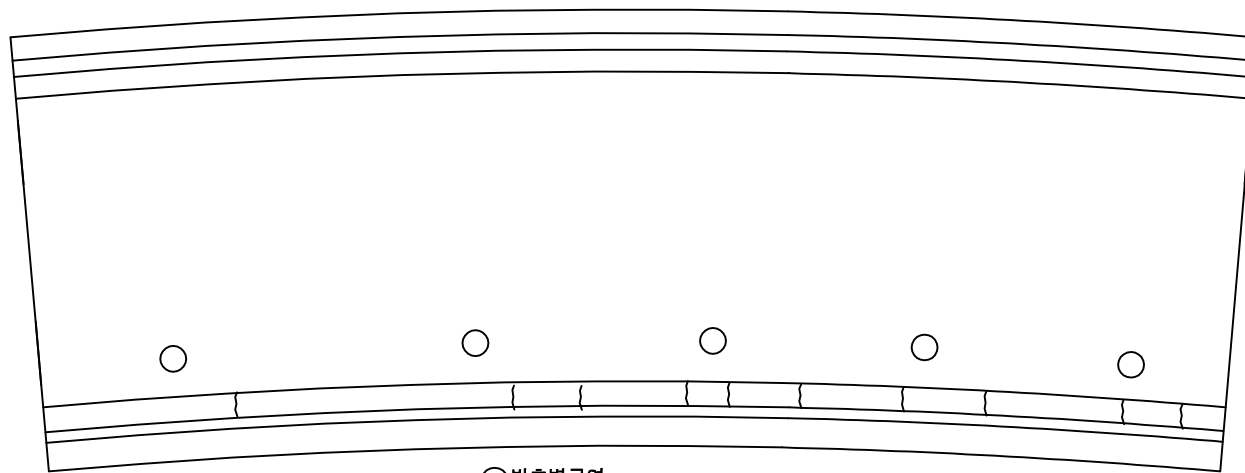
① 방호벽균열  
0.2/1.5 X10EA

| 번호 | 손상내용 | 손상현황 | | | | | | 비 고 |
|---|---|---|---|---|---|---|---|---|
| 1 | 방호벽균열 | 0.2 | 1.5 | | 15.00 | m | 10 | |

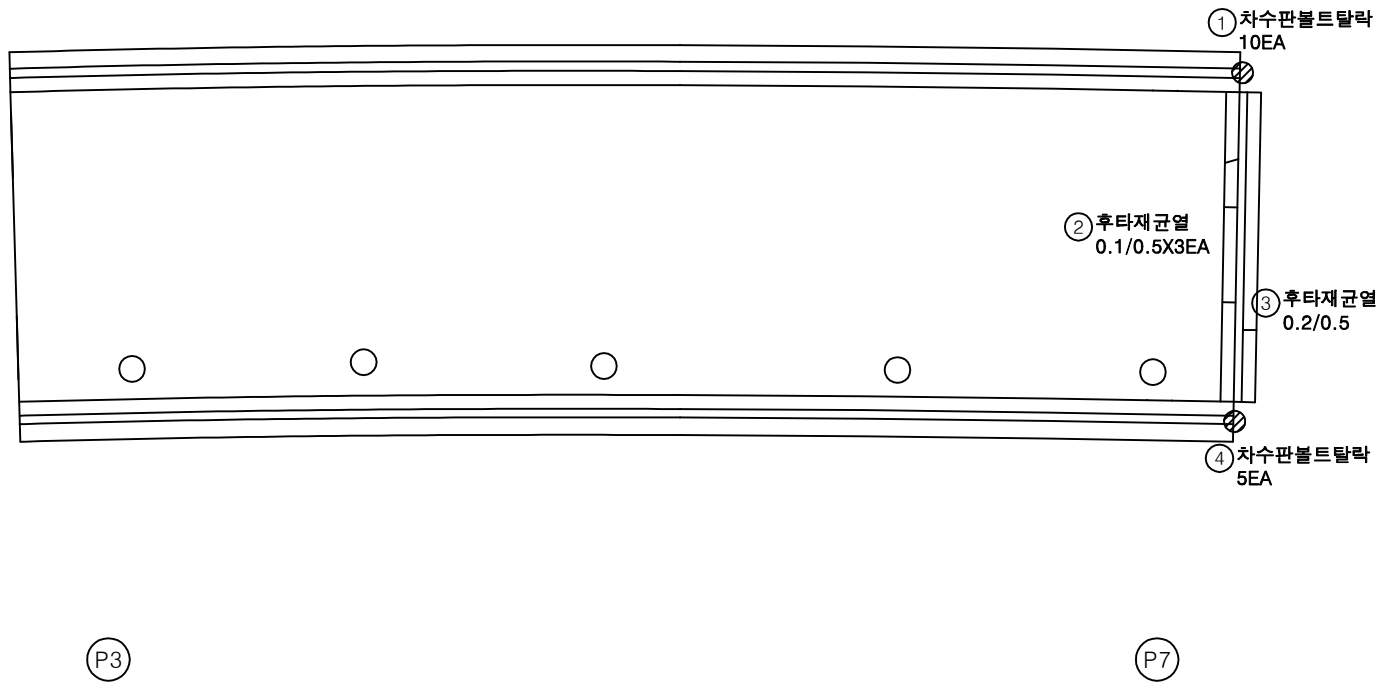
| 번호 | 손상내용 | 손상현황 | | | | | | 비 고 |
|---|---|---|---|---|---|---|---|---|
| 1 | 차수관볼트탈락 | | | | 10.00 | EA | 10 | |
| 2 | 후타재균열 | 0.1 | 0.5 | | 1.50 | m | 3 | |
| 3 | 후타재균열 | 0.2 | 0.5 | | 0.50 | m | 1 | |
| 4 | 차수관볼트탈락 | | | | 5.00 | EA | 5 | |

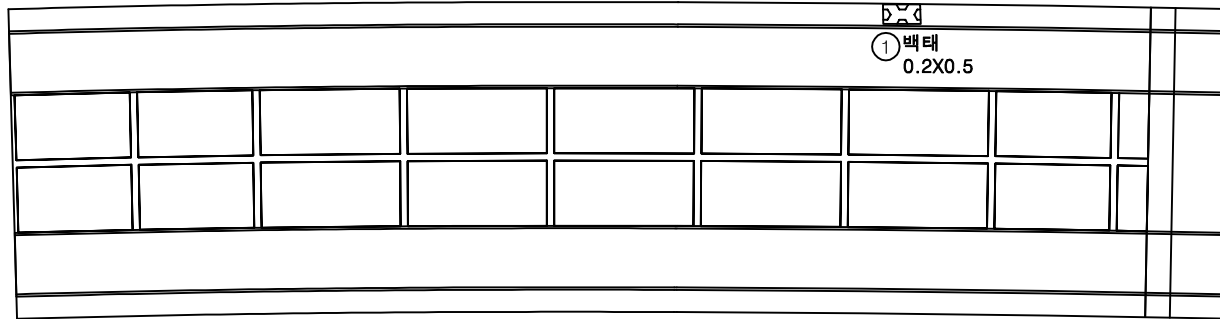
| 번호 | 손상내용 | 손상현황 | | | | | | 비 고 |
|---|---|---|---|---|---|---|---|---|
| 1 | 백태 | | 0.2 | 0.5 | 0.10 | m <sup>2</sup> | 1 | |

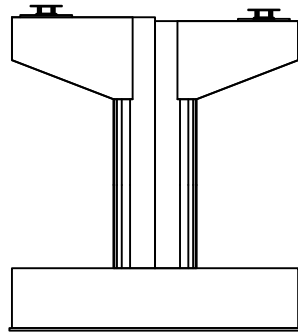
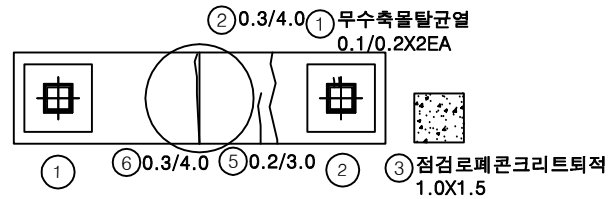
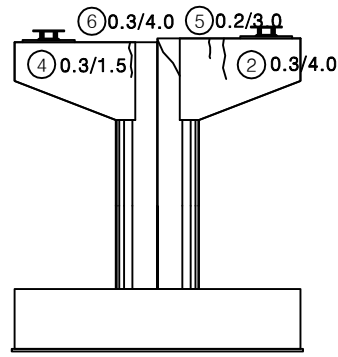
| 번호 | 손상내용 | 손상현황 | | | | | | 비 고 |
|---|---|---|---|---|---|---|---|---|
| 1 | 무수축물탈균열 | 0.1 | 0.2 | | 0.40 | m | 2 | |
| 2 | 균열 | 0.3 | 4.0 | | 4.00 | m | 1 | |
| 4 | 균열 | 0.3 | 1.5 | | 1.50 | m | 1 | |
| 5 | 균열 | 0.2 | 3.0 | | 3.00 | m | 1 | |
| 6 | 균열 | 0.3 | 4.0 | | 4.00 | m | 1 | 길이증가 |

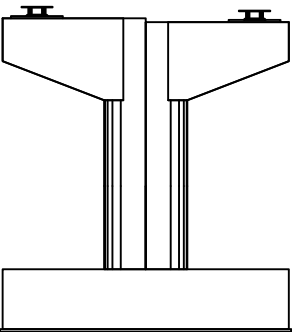
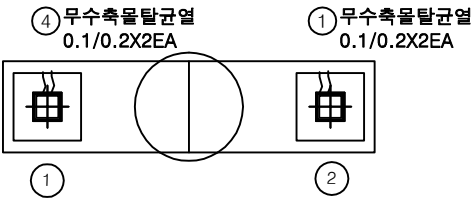
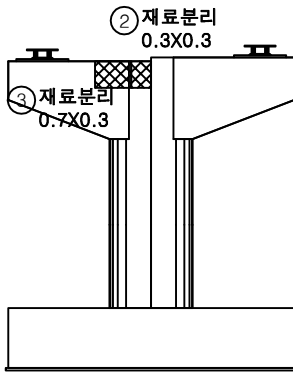
| 번호 | 손상내용 | 손상현황 | | | | | | 비고 |
|---|---|---|---|---|---|---|---|---|
| 1 | 무수축물탈균열 | 0.1 | 0.2 | | 0.40 | m | 2 | |
| 4 | 무수축물탈균열 | 0.1 | 0.2 | | 0.40 | m | 2 | |

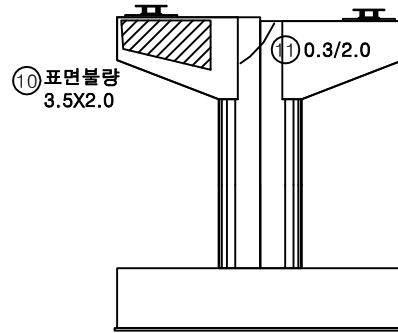
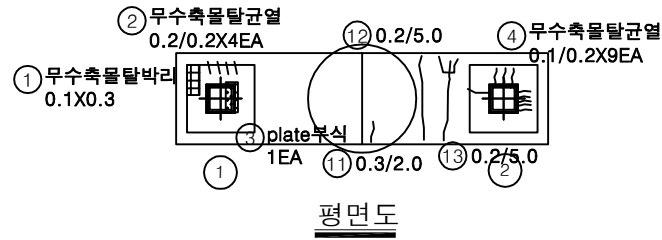
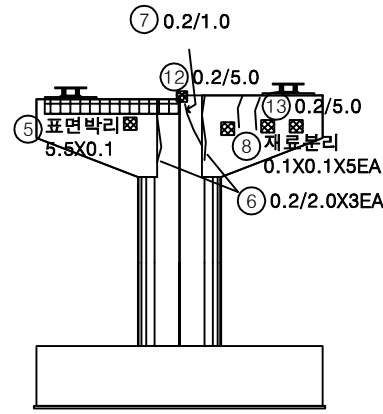
| 도면번호 | 27 |

| 번호 | 손상내용 | 손상현황 | | | | | | 비고 |
|---|---|---|---|---|---|---|---|---|
| 2 | 무수축물탈균열 | 0.2 | 0.2 | | 0.80 | m | 4 | |
| 3 | plate부식 | | | | 1.00 | EA | 1 | |
| 4 | 무수축물탈균열 | 0.1 | 0.2 | | 1.80 | m | 9 | |
| 6 | 균열 | 0.2 | 2.0 | | 6.00 | m | 3 | |
| 7 | 균열 | 0.2 | 1.0 | | 1.00 | m | 1 | |
| 11 | 균열 | 0.3 | 2.0 | | 2.00 | m | 1 | |
| 12 | 균열 | 0.2 | 5.0 | | 5.00 | m | 1 | |
| 13 | 균열 | 0.2 | 5.0 | | 5.00 | m | 1 | |
