상주영천고속도로 시설물 안전·하자점검 및 성능평가 용역  
(2023년 상반기 정기안전점검)

# 외 관 조 사 망 도

낙동JCT교

2023.04

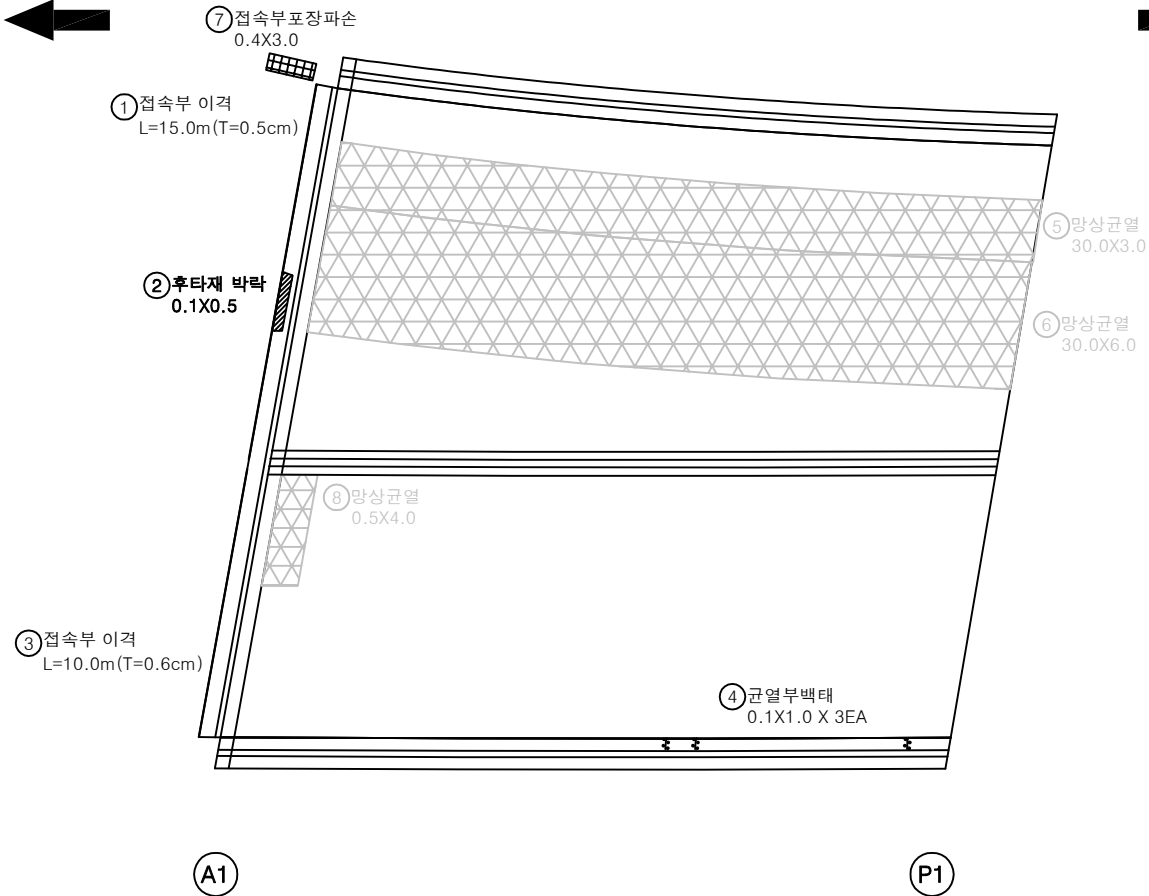
01

| 번호 | 구분 | 부재 | 손상내용 | 손상현황 | | | | | | 비 고 |
|---|---|---|---|---|---|---|---|---|---|---|
| 1 | 19년 | 교면포장 | 접속부 이격 | | 15.0 | | 15.00 | m | 1 | (T=0.5cm) |
| 2 | 19년 | 신속이음 | 후타재 박락 | | 0.1 | 0.5 | 0.05 | m² | 1 | |
| 3 | 19년 | 교면포장 | 접속부 이격 | | 10.0 | | 10.00 | m | 1 | (T=0.6cm) |
| 4 | 19년 | 방호벽 | 균열부백태 | | 0.1 | 1.0 | 0.30 | m² | 3 | |
| 5 | 19년 | 교면포장 | 망상균열 | | 30.0 | 3.0 | 90.00 | m² | 1 | 21'살 보수 |
| 6 | 20상 | 교면포장 | 망상균열 | | 30.0 | 6.0 | 180.00 | m² | 1 | 21'살 보수 |
| 7 | 20상 | 교면포장 | 접속부 포장파손 | | 0.4 | 3.0 | 1.20 | m² | 1 | |
| 8 | 20상 | 교면포장 | 망상균열 | | 0.5 | 4.0 | 2.00 | m² | 1 | 21'살 보수 |

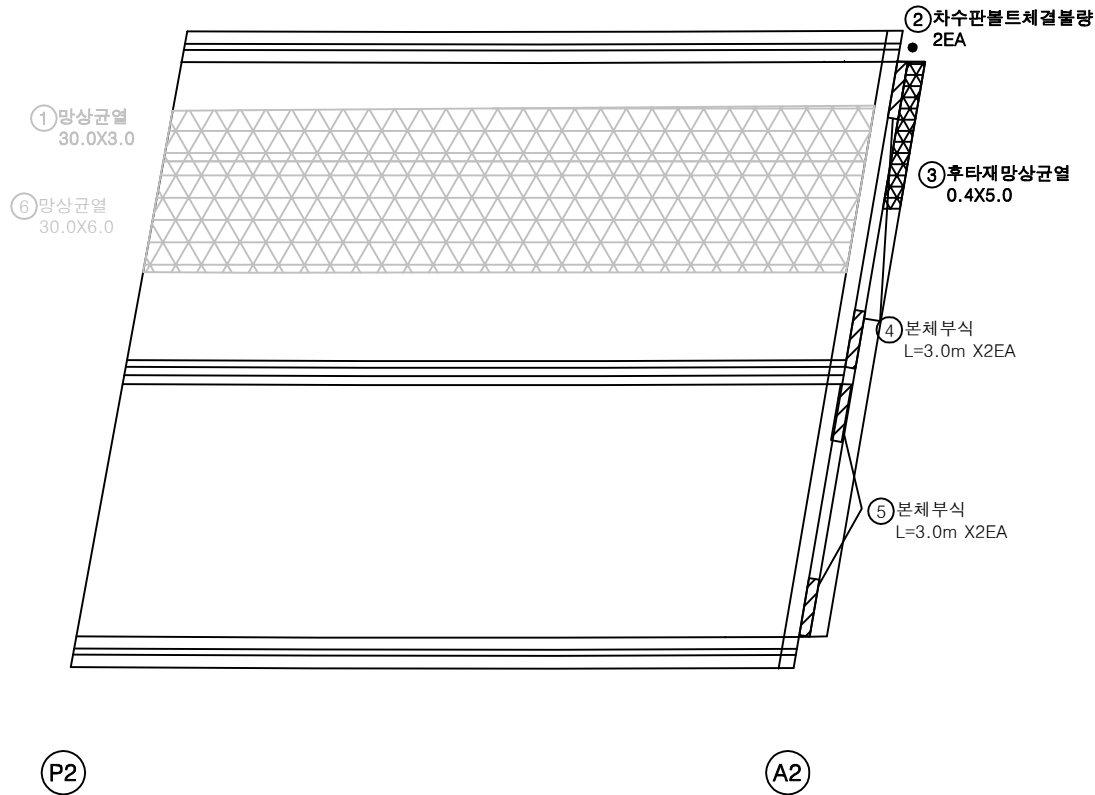
| 도 면 번 호 | 02 |

| 번호 | 구분 | 부재 | 손상내용 | 손상현황 | | | | | | 비고 |
|---|---|---|---|---|---|---|---|---|---|---|
| 1 | 19년 | 교면포장 | 망상균열 | | 30.0 | 3.0 | 90.00 | m <sup>2</sup> | 1 | 21'설 보수 |
| 2 | 19년 | 신축이음 | 차수판 볼트 체결볼량 | | | | 2.00 | EA | 2 | |
| 3 | 19년 | 신축이음 | 후타재 망상균열 | | 0.4 | 5.0 | 2.00 | m <sup>2</sup> | 1 | |
| 4 | 19년 | 신축이음 | 본체부식 | | 3.0 | | 6.00 | m | 2 | |
| 5 | 19년 | 신축이음 | 본체부식 | | 3.0 | | 6.00 | m | 2 | |
| 6 | 20상 | 교면포장 | 망상균열 | | 30.0 | 6.0 | 180.00 | m <sup>2</sup> | 1 | 21'설 보수 |

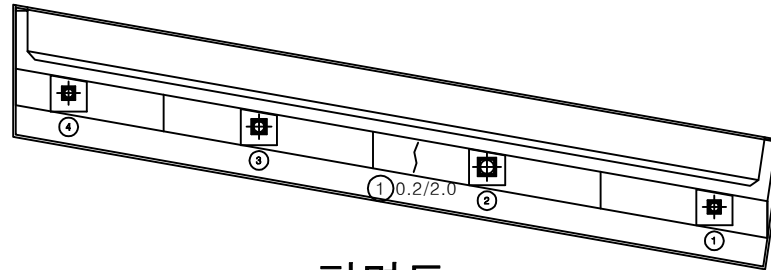
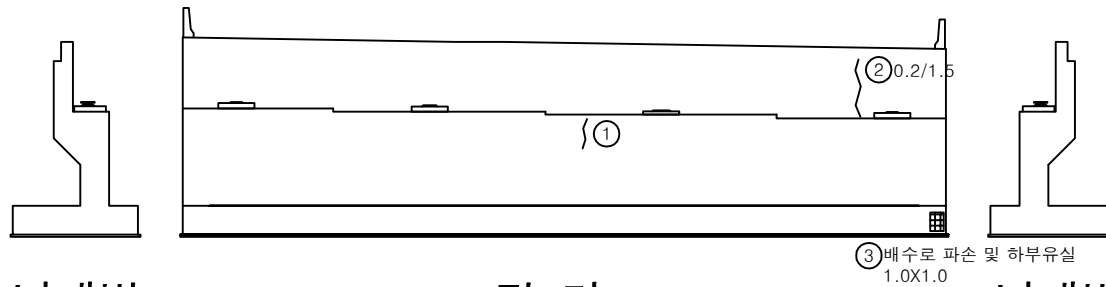
| | | | 30 |

| 번호 | 구분 | 부재 | 손상내용 | 손상현황 | | | | | 비고 |
|---|---|---|---|---|---|---|---|---|---|
| 1 | 23상 | 교대 | 균열 | 0.2 | 2.0 | | 2.00 | m | 1 |
| 2 | 23상 | 교대 | 균열 | 0.2 | 1.5 | | 1.50 | m | 1 |

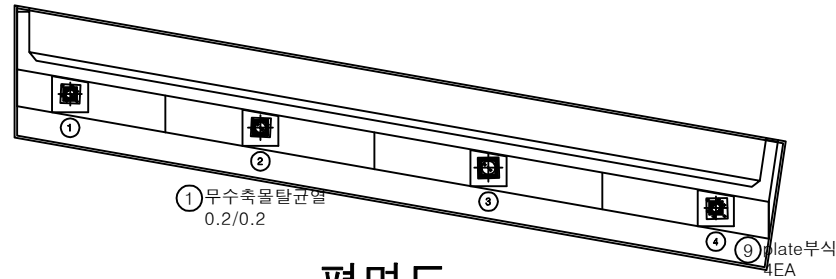
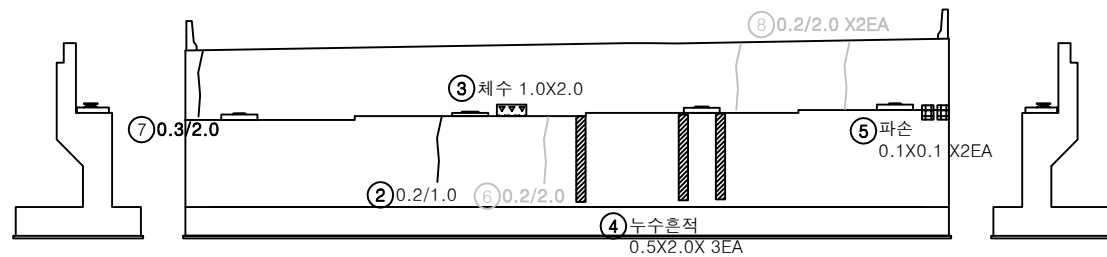
| | | | 31 |

| 번호 | 구분 | 부재 | 손상내용 | 손상현황 | | | | | 비고 |
|---|---|---|---|---|---|---|---|---|---|
| 1 | 19년 | 교량받침 | 무수축물탈균열 | 0.2 | 0.2 | | 0.20 | m | 1 |
| 2 | 19년 | 교대 | 균열 | 0.2 | 1.0 | | 1.00 | m | 1 |
| 4 | 19년 | 교대 | 누수흔적 | | 0.5 | 2.0 | 3.00 | m² | 3 |
| 6 | 21하 | 교대 | 균열 | 0.2 | 2.0 | | 2.00 | m | 1 |
| 7 | 21하 | 교대 | 균열 | 0.3 | 2.0 | | 2.00 | m | 1 |
| 8 | 21하 | 교대 | 균열 | 0.2 | 2.0 | | 4.00 | m | 2 |
| 9 | 23하 | 교량받침 | plate부식 | | | | 4.00 | EA | 4 |

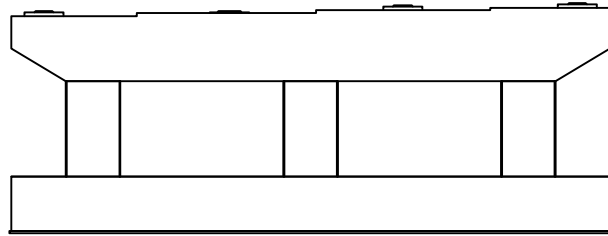
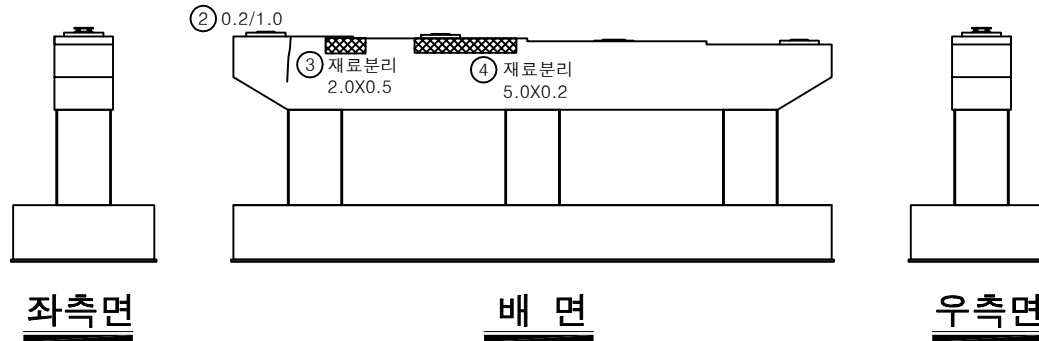
| | | | 32 |

| 번호 | 구분 | 부재 | 손상내용 | 손상현황 | | | | | | 비 고 |
|---|---|---|---|---|---|---|---|---|---|---|
| 1 | 19년 | 교량받침 | 무수축물탈균열 | 0.2 | 0.2 | | 0.40 | m | 2 | 20'형 보수 |
| 2 | 19년 | 교각 | 균열 | 0.2 | 1.0 | | 1.00 | m | 1 | |
| 3 | 19년 | 교각 | 재료분리 | | 2.0 | 0.5 | 1.00 | m² | 1 | 손상명변경 |
| 4 | 19년 | 교각 | 재료분리 | | 5.0 | 0.2 | 1.00 | m² | 1 | 손상명변경 |

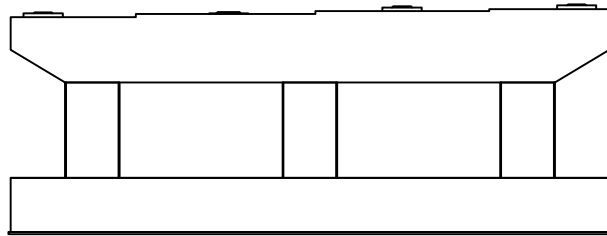
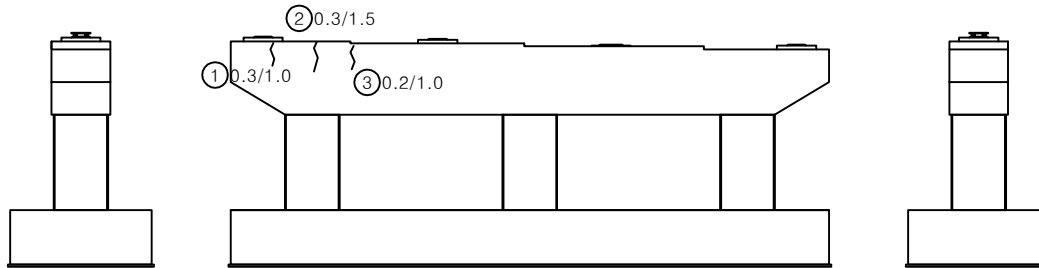
| | | | 33 |

| 번호 | 구분 | 부재 | 손상내용 | 손상현황 | | | | | | 비 고 |
|---|---|---|---|---|---|---|---|---|---|---|
| 1 | 23상 | 교각 | 균열 | | 0.3 | 1.0 | 1.00 | m | 1 | 23상 상규 |
| 2 | 23상 | 교각 | 균열 | | 0.3 | 1.5 | 1.50 | m | 1 | 23상 상규 |
| 3 | 23상 | 교각 | 균열 | | 0.2 | 1.0 | 1.00 | m | 1 | 23상 상규 |
