상주영천고속도로 시설물 안전·하자점검 및 성능평가 용역  
(2023년 상반기 정기안전점검)

# 외 관 조 사 망 도

상촌교

2023.04.

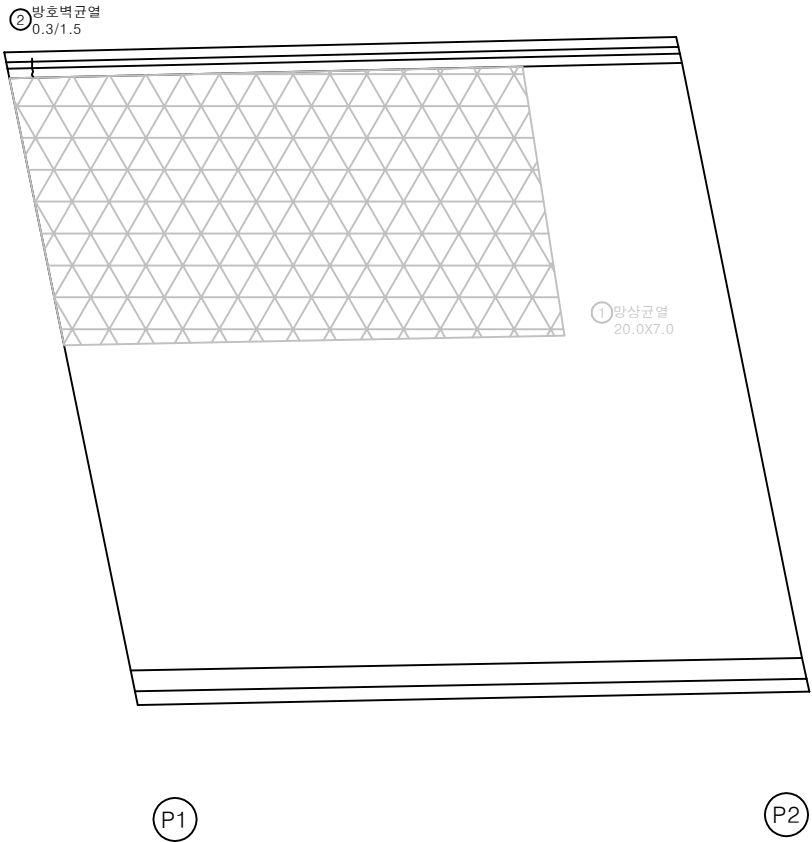
| 번호 | 구분 | 부재 | 손상내용 | 손상현황 | | | | | | 비 고 |
|---|---|---|---|---|---|---|---|---|---|---|
| 1 | 19년 | 교면포장 | 광상균열 | | 20.0 | 7.0 | 140.00 | m <sup>2</sup> | 1 | 21'상 보수 |
| 2 | 21하 | 방호벽 | 방호벽균열 | 0.3 | 1.5 | | 1.50 | m | 1 | |

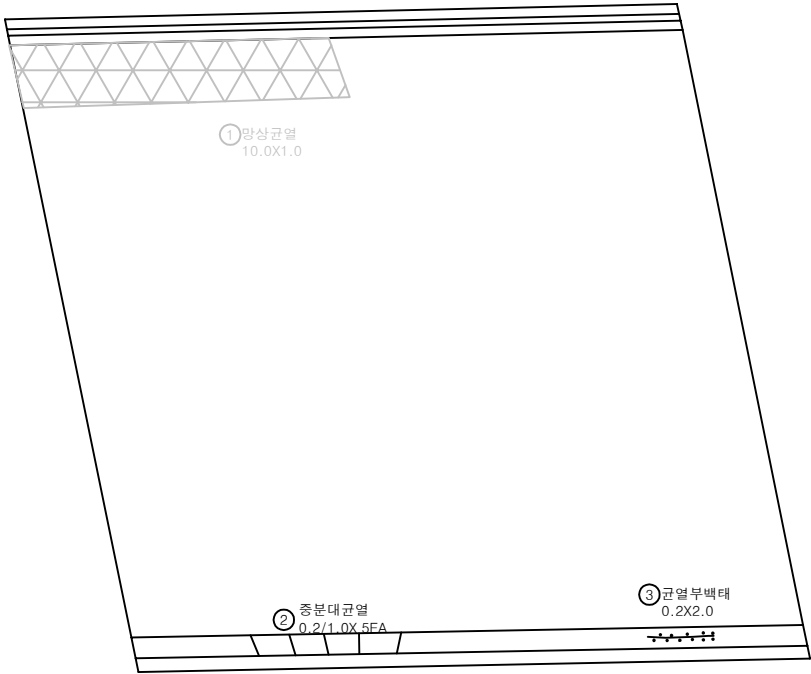
| 번호 | 구분 | 부재 | 손상내용 | 손상현황 | | | | | | 비 고 |
|---|---|---|---|---|---|---|---|---|---|---|
| 1 | 19년 | 교면포장 | 망상균열 | | 10.0 | 1.0 | 10.00 | m <sup>2</sup> | 1 | 21'상 보수 |
| 2 | 19년 | 중분대 | 중분대균열 | 0.2 | 1.0 | | 5.00 | m | 5 | |
| 3 | 19년 | 중분대 | 균열부백태 | | 0.2 | 2.0 | 0.40 | m <sup>2</sup> | 1 | |

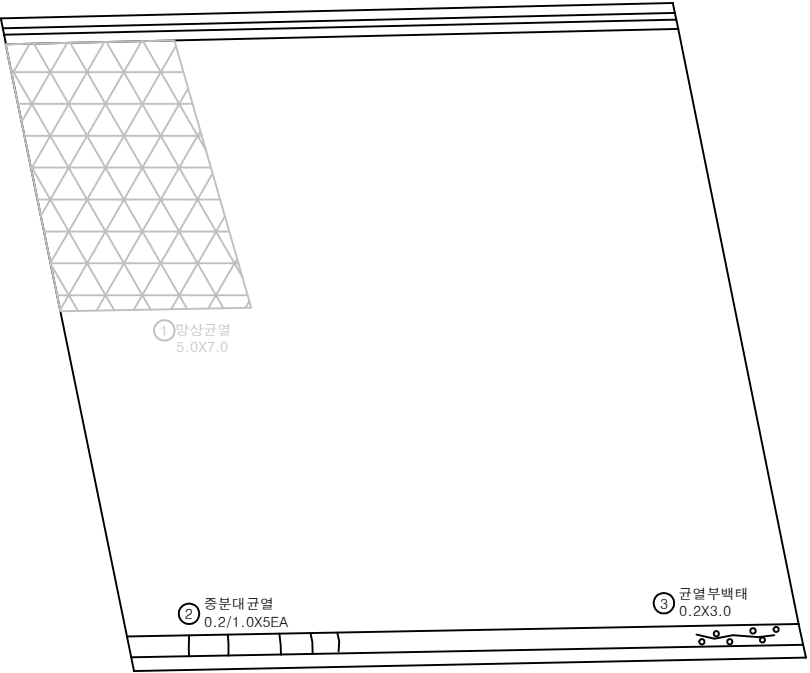
| 번호 | 구분 | 부재 | 손상내용 | 손상현황 | | | | | | 비 고 |
|---|---|---|---|---|---|---|---|---|---|---|
| 1 | 19년 | 교면포장 | 망상균열 | | 5.0 | 7.0 | 35.00 | ㎡ | 1 | 21'상 보수 |
| 2 | 19년 | 중분대 | 중분대균열 | 0.2 | 1.0 | | 5.00 | m | 5 | |
| 3 | 21하 | 중분대 | 균열부백태 | | 0.2 | 3.0 | 0.60 | ㎡ | 1 | |

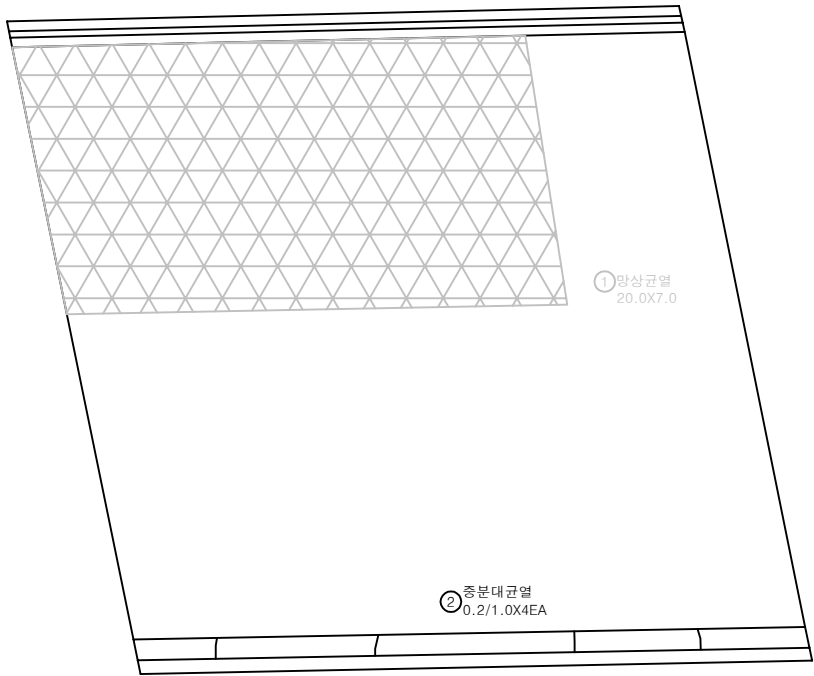
| 번호 | 구분 | 부재 | 손상내용 | 손상현황 | | | | | | 비 고 |
|---|---|---|---|---|---|---|---|---|---|---|
| 1 | 19년 | 교면포장 | 망상균열 | | 20.0 | 7.0 | 140.00 | m <sup>2</sup> | 1 | 21'상 보수 |
| 2 | 19년 | 중분대 | 중분대균열 | 0.2 | 1.0 | | 4.00 | m | 4 | |

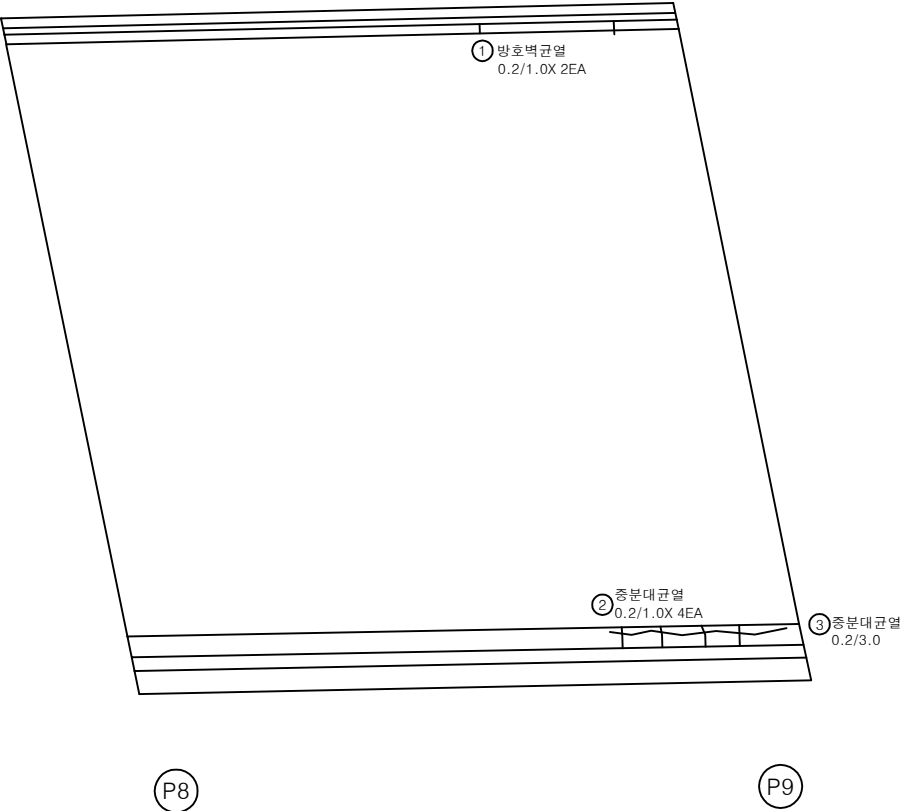
| 번호 | 구분 | 부재 | 손상내용 | 손상현황 | | | | | | 비 고 |
|---|---|---|---|---|---|---|---|---|---|---|
| 1 | 19년 | 방호벽 | 방호벽균열 | 0.2 | 1.0 | | 2.00 | m | 2 | |
| 2 | 19년 | 중분대 | 중분대균열 | 0.2 | 1.0 | | 4.00 | m | 4 | |
| 3 | 21하 | 중분대 | 중분대균열 | 0.2 | 3.0 | | 3.00 | m | 1 | |

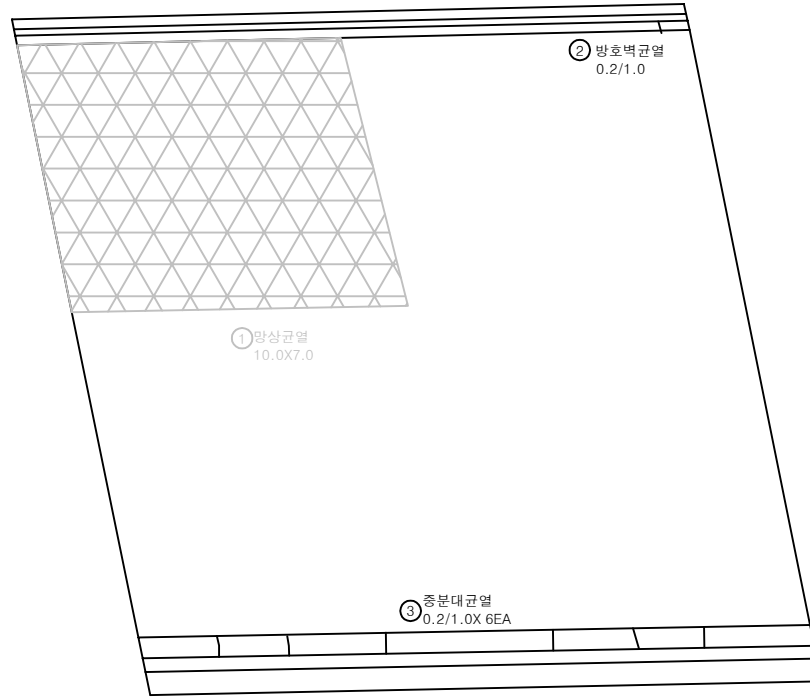
| 번호 | 구분 | 부재 | 손상내용 | 손상현황 | | | | | | 비 고 |
|---|---|---|---|---|---|---|---|---|---|---|
| 1 | 19년 | 교면포장 | 광상균열 | | 10.0 | 7.0 | 70.00 | m <sup>2</sup> | 1 | 21'상 분수 |
| 2 | 19년 | 방호벽 | 방호벽균열 | 0.2 | 1.0 | | 1.00 | m | 1 | |
| 3 | 19년 | 중분대 | 중분대균열 | 0.2 | 1.0 | | 6.00 | m | 6 | |

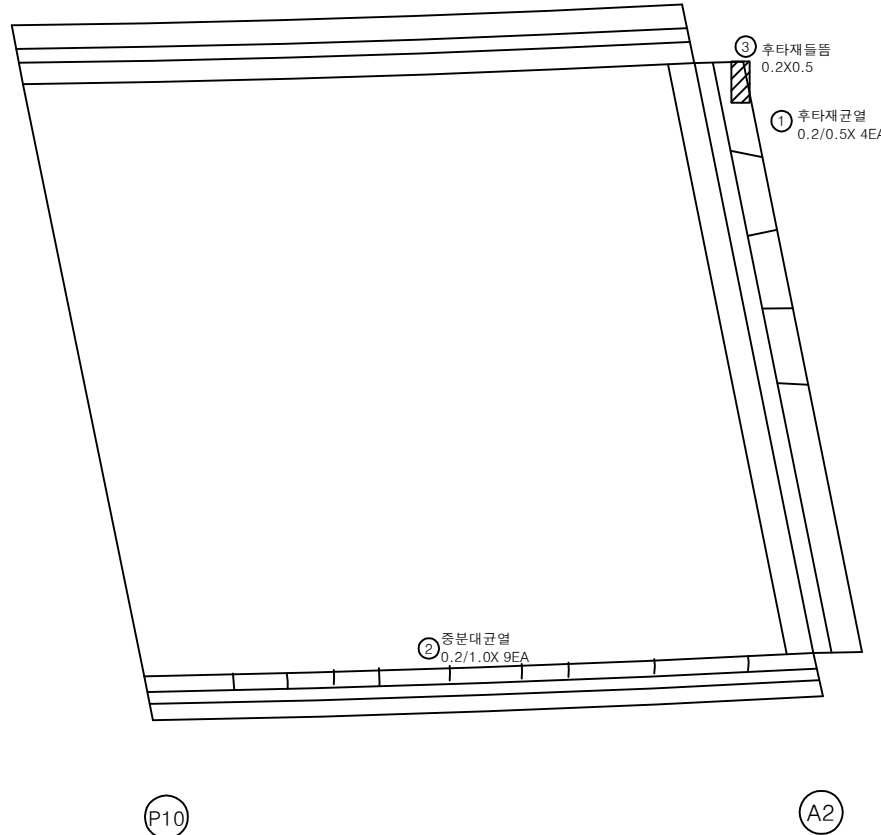
| 번호 | 구분 | 부재 | 손상내용 | 손상현황 | | | | | | 비 고 |
|---|---|---|---|---|---|---|---|---|---|---|
| 1 | 19년 | 신축이음 | 후타재균열 | 0.2 | 0.5 | | 2.00 | m | 4 | |
| 2 | 19년 | 중분대 | 중분대균열 | 0.2 | 1.0 | | 9.00 | m | 9 | |

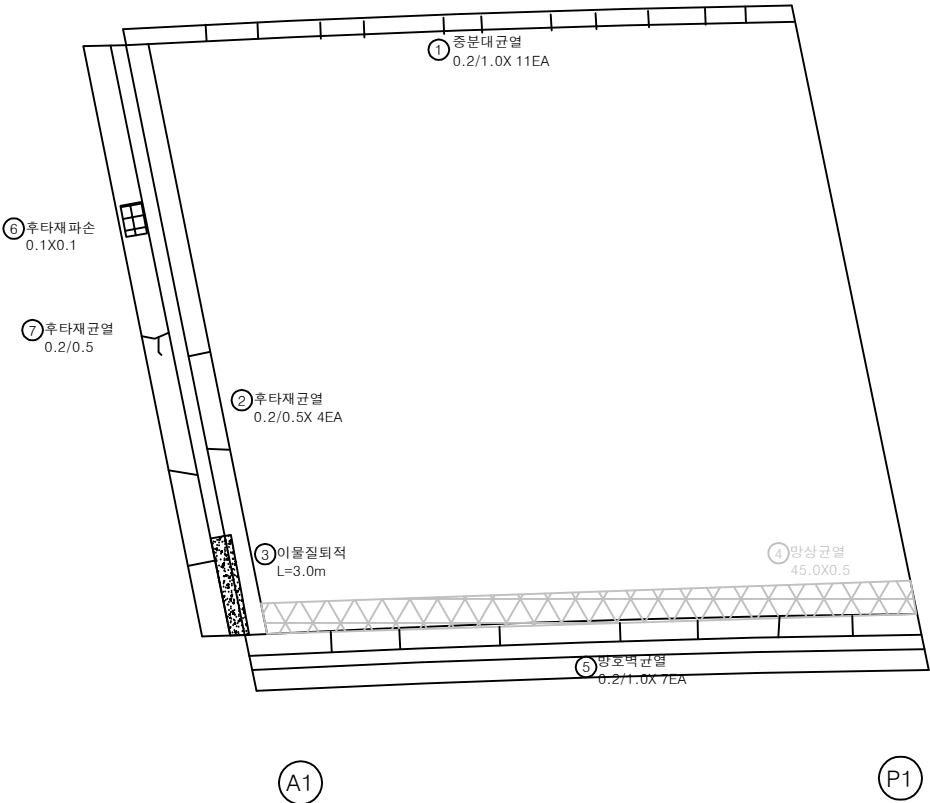
| 번호 | 구분 | 부재 | 손상내용 | 손상현황 | | | | | | 비 고 |
|---|---|---|---|---|---|---|---|---|---|---|
| 1 | 19년 | 중분대 | 중분대균열 | 0.2 | 1.0 | | 11.00 | m | 11 | |
| 2 | 19년 | 신속이음 | 후타재균열 | 0.2 | 0.5 | | 2.00 | m | 4 | |
| 4 | 19년 | 교면포장 | 광상균열 | | 45.0 | 0.5 | 22.50 | ㎡ | 1 | 21'상 보수 |
| 5 | 19년 | 방호벽 | 방호벽균열 | 0.2 | 1.0 | | 7.00 | m | 7 | |
| 7 | 21하 | 신속이음 | 후타재균열 | 0.2 | 0.5 | | 0.50 | m | 1 | |

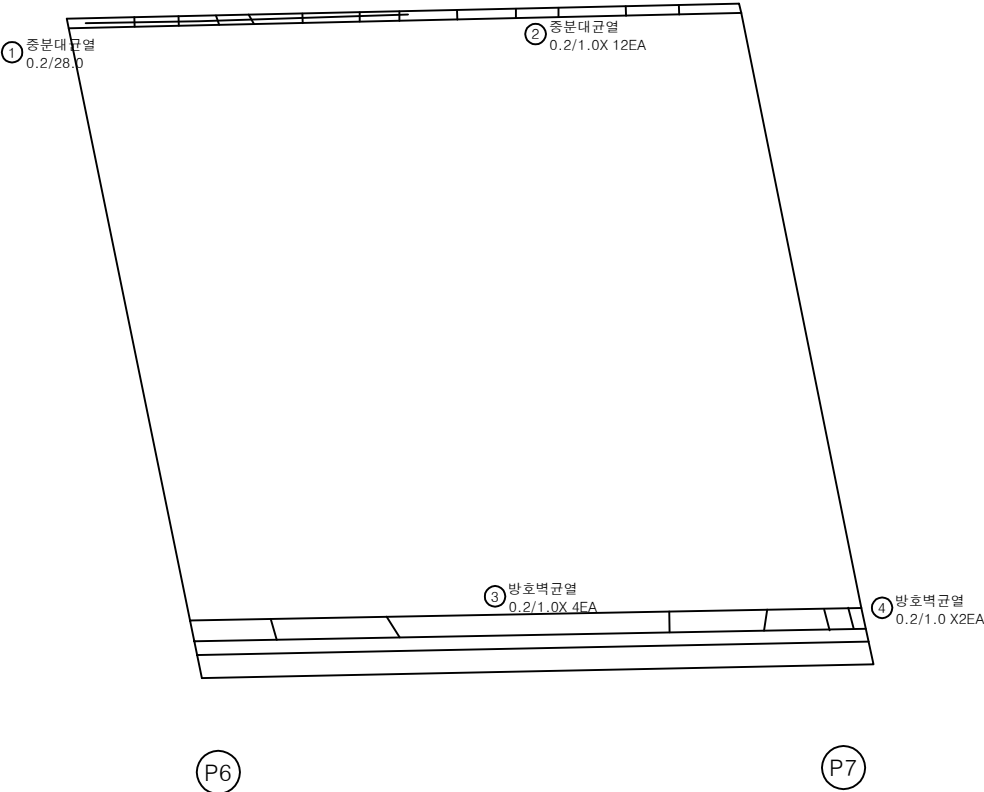
| 번호 | 구분 | 부재 | 손상내용 | 손상현황 | | | | | | 비 고 |
|---|---|---|---|---|---|---|---|---|---|---|
| 1 | 19년 | 중분대 | 중분대균열 | 0.2 | 28.0 | | 28.00 | m | 1 | |
| 2 | 19년 | 중분대 | 중분대균열 | 0.2 | 1.0 | | 12.00 | m | 12 | |
| 3 | 19년 | 방호벽 | 방호벽균열 | 0.2 | 1.0 | | 4.00 | m | 4 | |
| 4 | 21하 | 방호벽 | 방호벽균열 | 0.2 | 1.0 | | 2.00 | m | 2 | |

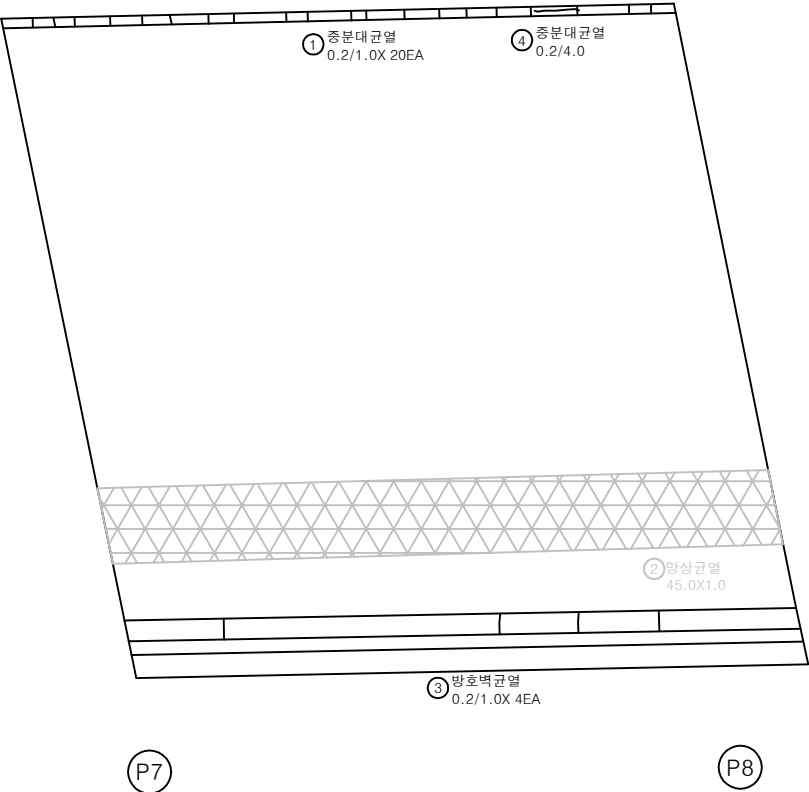
| 번호 | 구분 | 부재 | 손상내용 | 손상현황 | | | | | | 비 고 |
|---|---|---|---|---|---|---|---|---|---|---|
| 1 | 19년 | 중분대 | 중분대균열 | 0.2 | 1.0 | | 20.00 | m | 20 | |
| 2 | 19년 | 교면포장 | 망상균열 | | 45.0 | 1.0 | 45.00 | m <sup>2</sup> | 1 | 21'설 보수 |
| 3 | 19년 | 방호벽 | 방호벽균열 | 0.2 | 1.0 | | 4.00 | m | 4 | |
| 4 | 21하 | 중분대 | 중분대균열 | 0.2 | 4.0 | | 4.00 | m | 1 | |

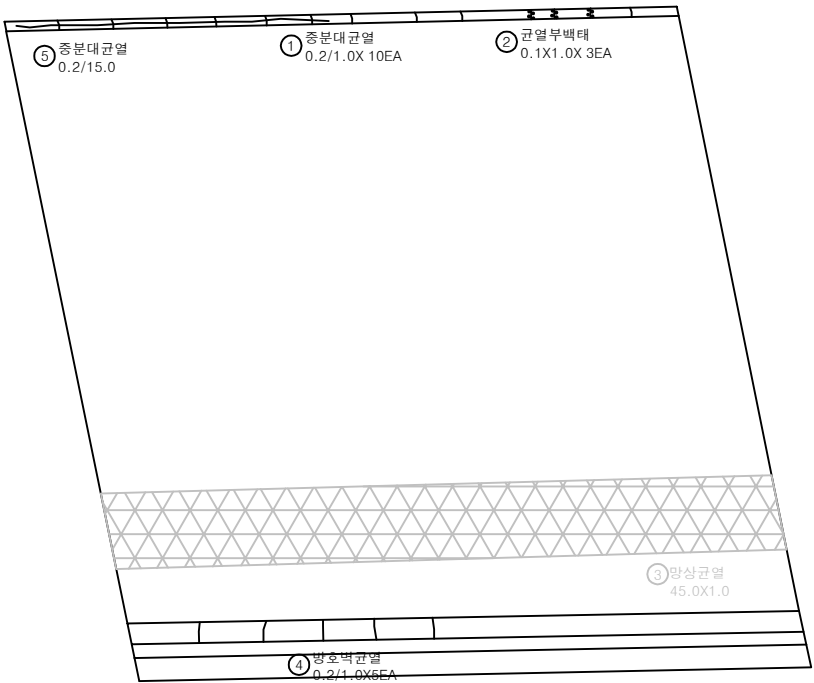
| 번호 | 구분 | 부재 | 손상내용 | 손상현황 | | | | | | 비 고 |
|---|---|---|---|---|---|---|---|---|---|---|
| 1 | 19년 | 중분대 | 중분대균열 | 0.2 | 1.0 | | 10.00 | m | 10 | |
| 2 | 19년 | 중분대 | 균열부백태 | | 0.1 | 1.0 | 0.30 | m <sup>2</sup> | 3 | |
| 3 | 19년 | 교면포장 | 망상균열 | | 45.0 | 1.0 | 45.00 | m <sup>2</sup> | 1 | 21'상 본측 |
| 4 | 19년 | 방호벽 | 방호벽균열 | 0.2 | 1.0 | | 5.00 | m | 5 | |
| 5 | 21하 | 중분대 | 중분대균열 | 0.2 | 15.0 | | 15.00 | m | 1 | |

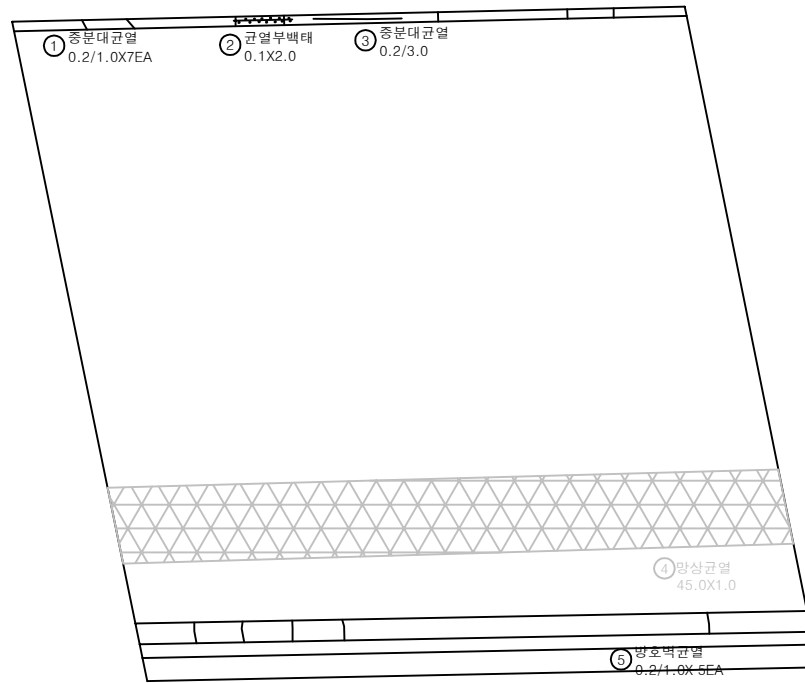
| 번호 | 구분 | 부재 | 손상내용 | 손상현황 | | | | | | 비 고 |
|---|---|---|---|---|---|---|---|---|---|---|
| 1 | 19년 | 중분대 | 중분대균열 | 0.2 | 1.0 | | 7.00 | m | 7 | |
| 2 | 19년 | 중분대 | 균열부백태 | | 0.1 | 2.0 | 0.20 | ㎡ | 1 | |
| 3 | 19년 | 중분대 | 중분대균열 | 0.2 | 3.0 | | 3.00 | m | 1 | |
| 4 | 19년 | 교면포장 | 망상균열 | | 45.0 | 1.0 | 45.00 | ㎡ | 1 | 21'상 보수 |
| 5 | 19년 | 방호벽 | 방호벽균열 | 0.2 | 1.0 | | 5.00 | m | 5 | |

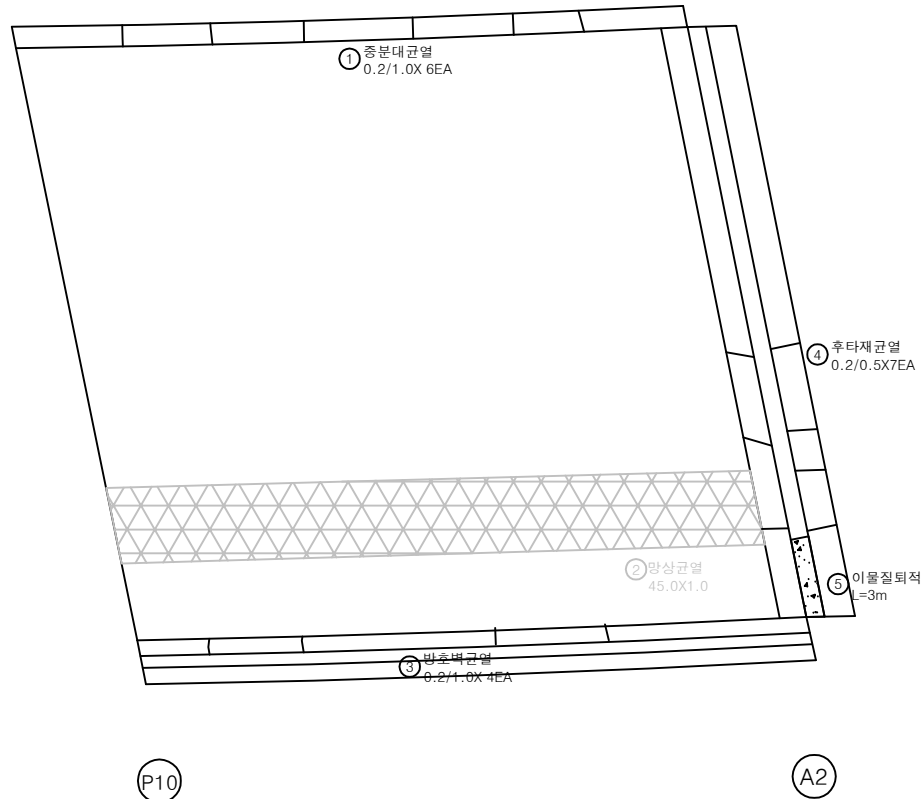
| 번호 | 구분 | 부재 | 손상내용 | 손상현황 | | | | | | 비 고 |
|---|---|---|---|---|---|---|---|---|---|---|
| 1 | 19년 | 중분대 | 중분대균열 | 0.2 | 1.0 | | 6.00 | m | 6 | |
| 2 | 19년 | 교면포장 | 망상균열 | | 45.0 | 1.0 | 45.00 | m <sup>2</sup> | 1 | 21'설 보수 |
| 3 | 19년 | 방호벽 | 방호벽균열 | 0.2 | 1.0 | | 4.00 | m | 4 | |
| 4 | 19년 | 신속이음 | 후타재균열 | 0.2 | 0.5 | | 3.50 | m | 7 | |
