상주영천고속도로 시설물 안전·하자점검 및 성능평가 용역  
(2023년 상반기 정기안전점검)

# 외 관 조 사 망 도

양지교

2023.04

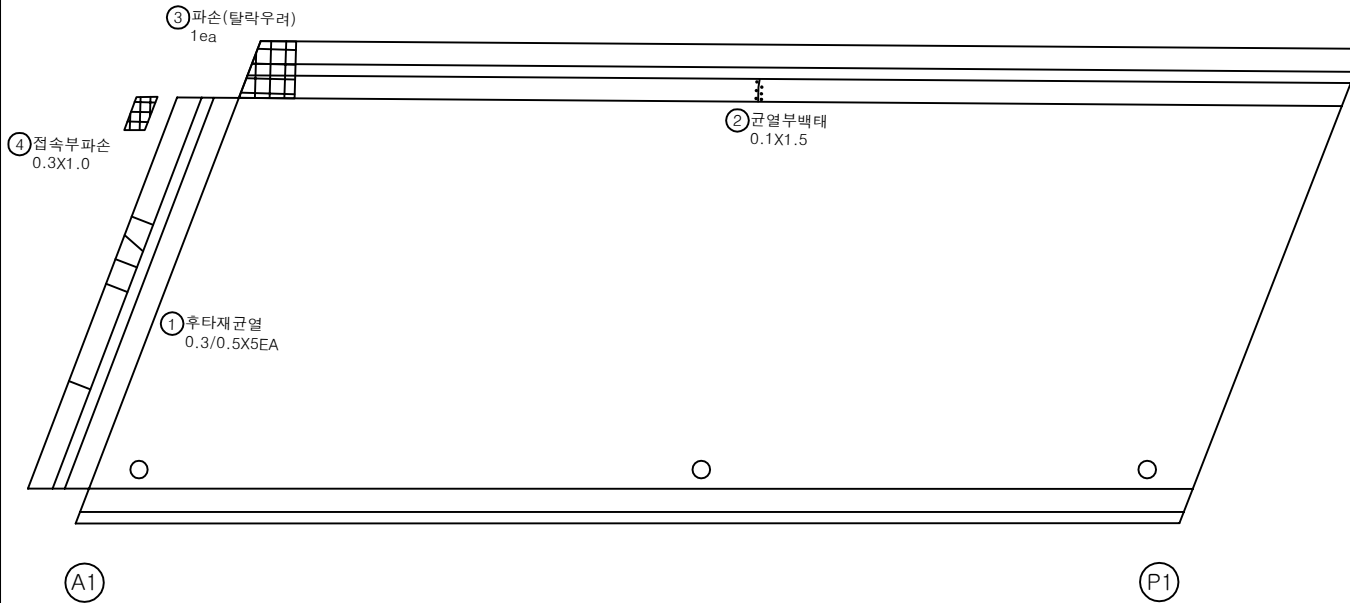
| 번호 | 구분 | 부재 | 손상내용 | 손상현황 | | | | | 비 고 |
|---|---|---|---|---|---|---|---|---|---|
| 1 | 19년 | 신축이음 | 후타재균열 | 0.3 | 0.5 | | 2.50 | m | 5 |
| 2 | 19년 | 방호벽 | 균열부백태 | | 0.1 | 1.5 | 0.15 | m² | 1 |
| 3 | 20상 | 방호벽 | 파손(탈락우려) | | | | 1.00 | EA | 1 |
| 4 | 21하 | 교면포장 | 접속부파손 | | 0.3 | 1.0 | 0.30 | m² | 1 |

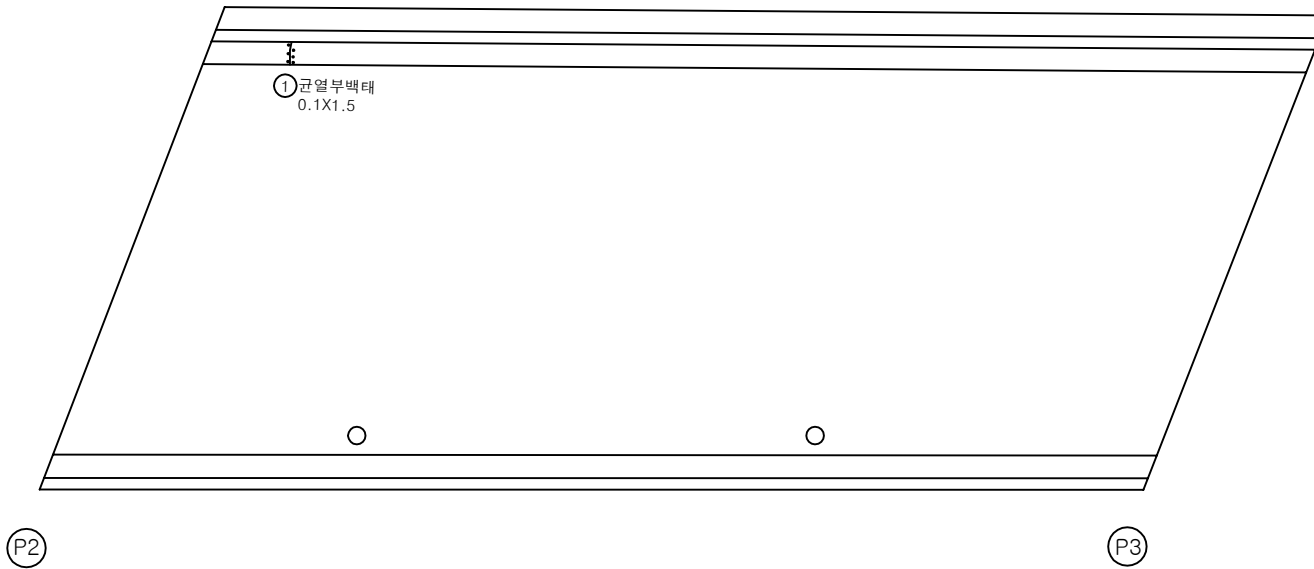
| 번호 | 구분 | 부재 | 손상내용 | 손상현황 | | | | | | 비 고 |
|---|---|---|---|---|---|---|---|---|---|---|
| 1 | 19년 | 방호벽 | 균열부백태 | | 0.1 | 1.5 | 0.15 | m <sup>2</sup> | 1 | |

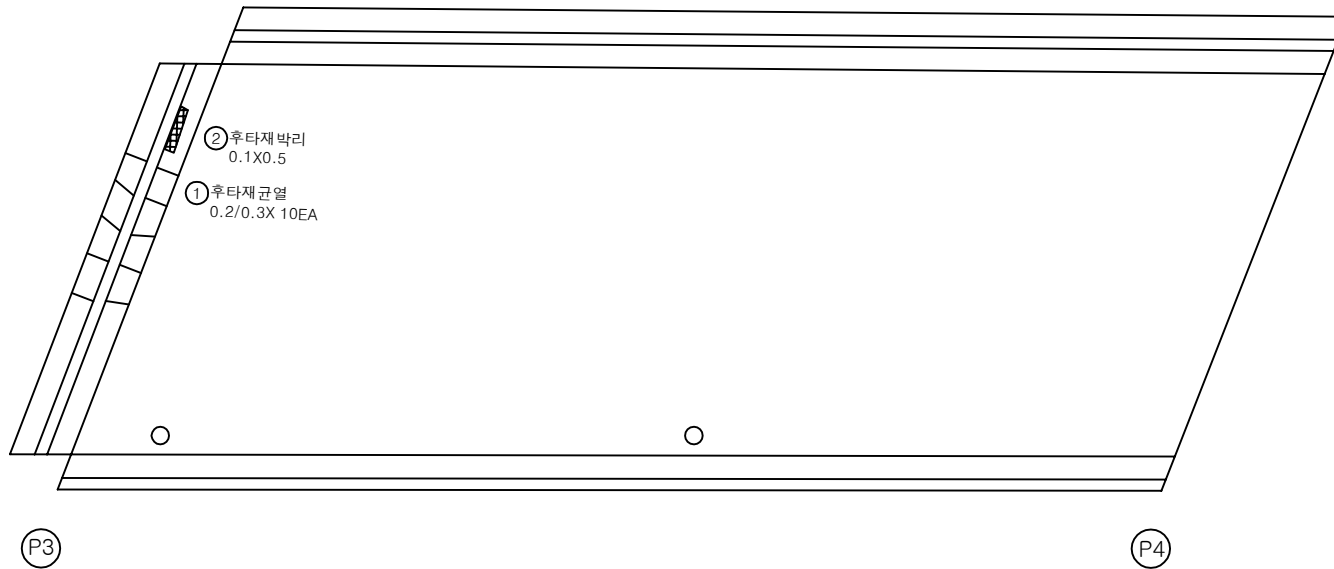
| 번호 | 구분 | 부재 | 손상내용 | 손상현황 | | | | | | 비고 |
|---|---|---|---|---|---|---|---|---|---|---|
| 1 | 19년 | 신축이음 | 후타재균열 | 0.2 | 0.3 | | 3.00 | m | 10 | |
| 2 | 19년 | 신축이음 | 후타재박리 | | 0.1 | 0.5 | 0.05 | m <sup>2</sup> | 1 | |

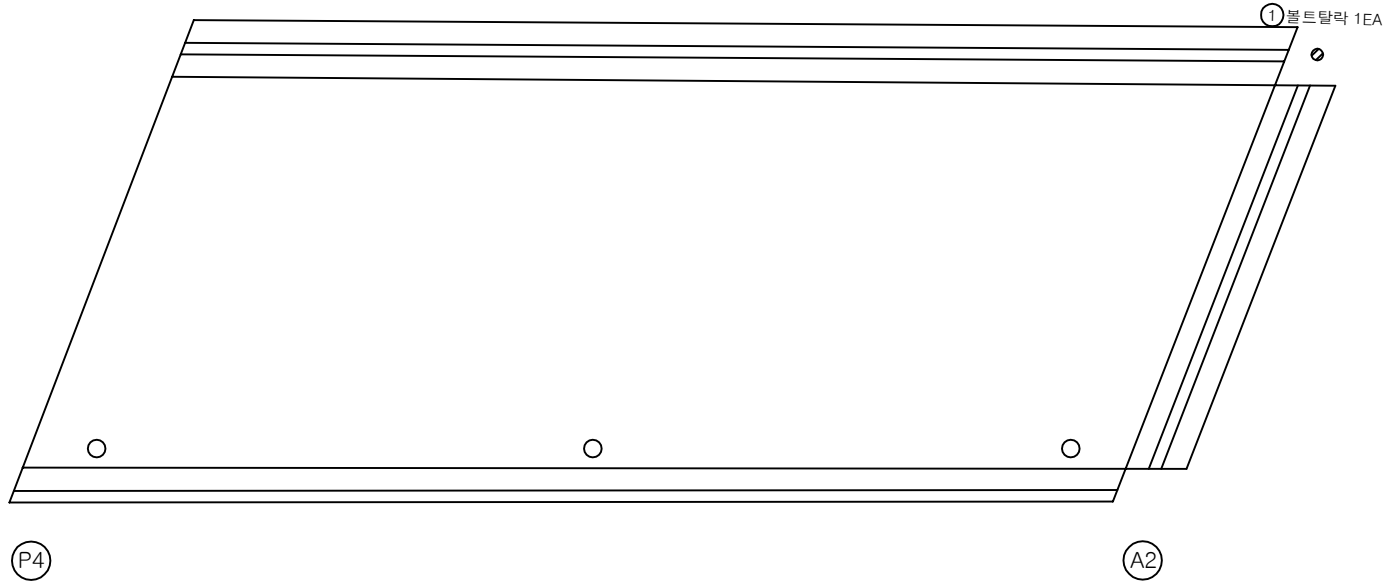
| 번호 | 구분 | 부재 | 손상내용 | 손상현황 | | | | | 비 고 |
|---|---|---|---|---|---|---|---|---|---|
| 1 | 19년 | 신축이음 | 볼트탈락 | | | | 1.00 | EA | 1 |

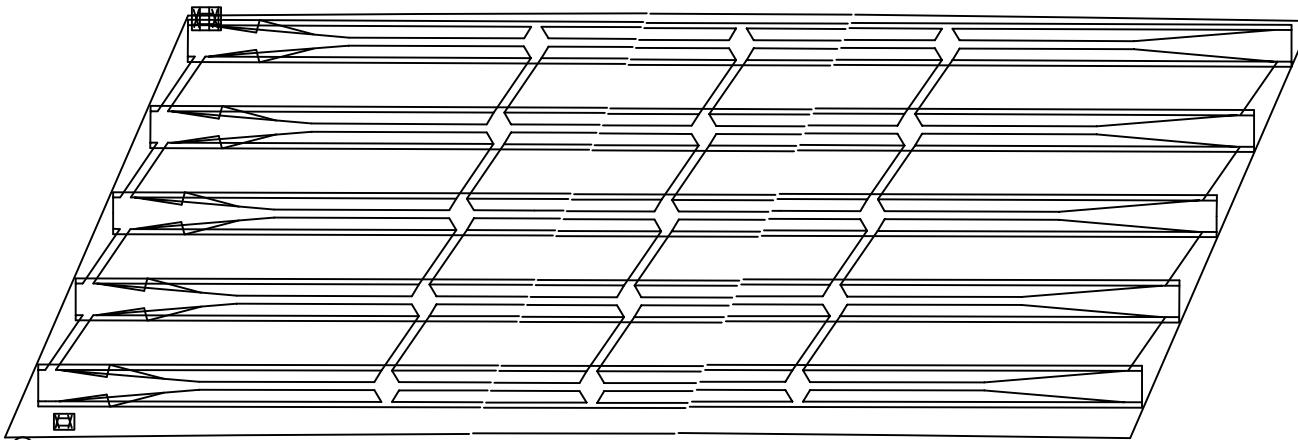
① 파손및철근노출  
0.5X0.5

② 철근노출  
0.5X0.5

| 번호 | 구분 | 부재 | 손상내용 | 손상현황 | | | | | 비 고 |
|---|---|---|---|---|---|---|---|---|---|
| 1 | 21하 | 바닥판 | 파손 및 철근노출 | | 0.5 | 0.5 | 0.25 | m <sup>2</sup> | 1 |
| 2 | 23상 | 바닥판 | 철근노출 | | 0.1 | 0.3 | 0.03 | m <sup>2</sup> | 1 |

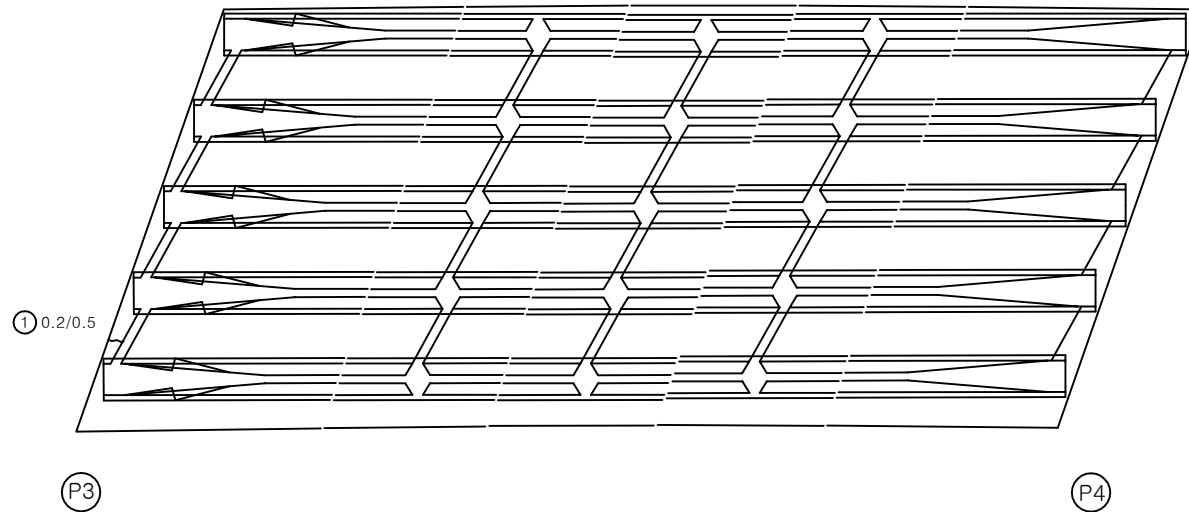
| 번호 | 구분 | 부재 | 손상내용 | 손상현황 | | | | | 비 고 |
|---|---|---|---|---|---|---|---|---|---|
| 1 | 21하 | 바닥판 | 균열 | 0.2 | 0.5 | | 0.50 | m | 1 |

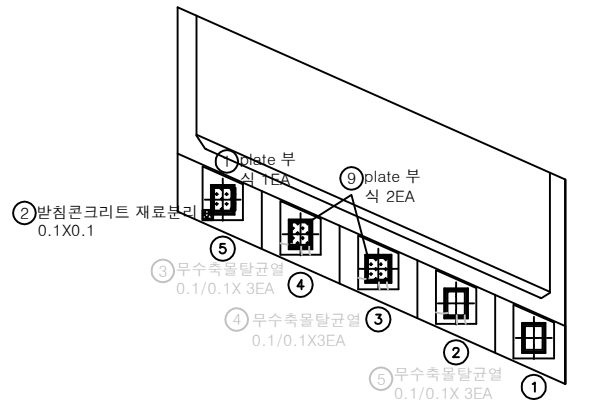
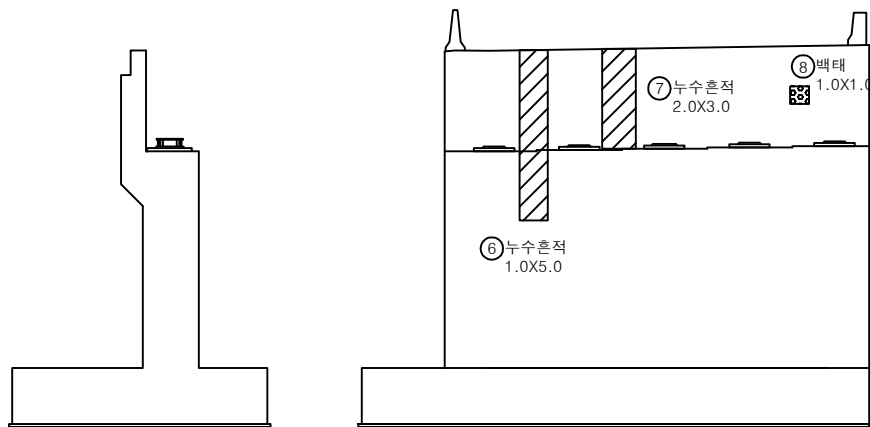
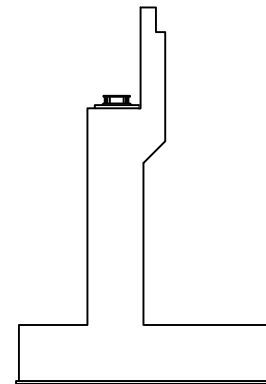
| 번호 | 구분 | 부재 | 손상내용 | 손상현황 | | | | | 비고 |
|---|---|---|---|---|---|---|---|---|---|
| 1 | 19년 | 교량받침 | plate부식 | | | | 1.00 | EA | 1 |
| 3 | 19년 | 교량받침 | 무수축물탈균열 | 0.1 | 0.1 | | 0.30 | m | 3 |
| 4 | 19년 | 교량받침 | 무수축물탈균열 | 0.1 | 0.1 | | 0.30 | m | 3 |
| 5 | 19년 | 교량받침 | 무수축물탈균열 | 0.1 | 0.1 | | 0.30 | m | 3 |
| 6 | 19년 | 교대 | 누수흔적 | | 1.0 | 5.0 | 5.00 | m² | 1 |
| 7 | 19년 | 교대 | 누수흔적 | | 2.0 | 3.0 | 6.00 | m² | 1 |
| 9 | 23상 | 교량받침 | plate부식 | | | | 2.00 | EA | 2 |

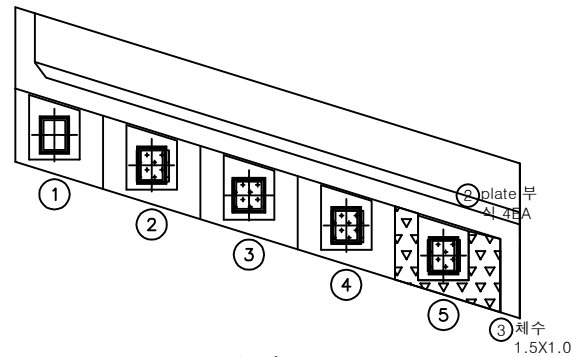
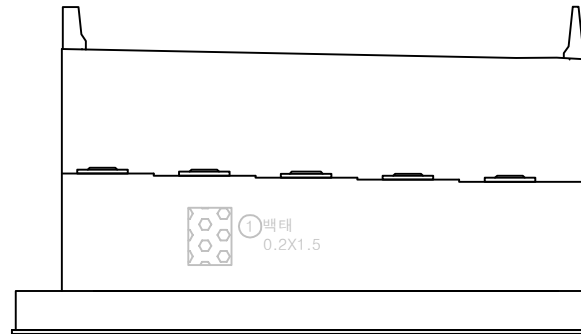
| 번호 | 구분 | 부재 | 손상내용 | 손상현황 | | | | | 비 고 |
|---|---|---|---|---|---|---|---|---|---|
| 2 | 19년 | 교량받침 | plate부식 | | | | 4.00 | EA | 4 |

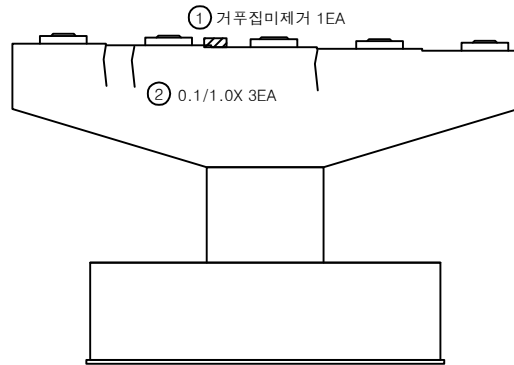
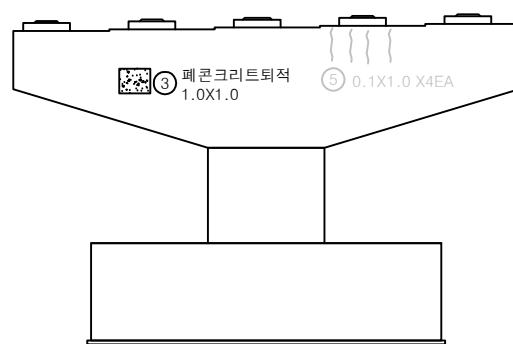
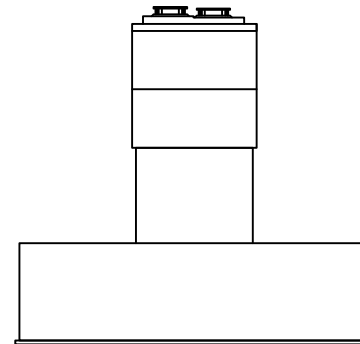
| 번호 | 구분 | 부재 | 손상내용 | 손상현황 | | | | | 비 고 |
|---|---|---|---|---|---|---|---|---|---|
| 2 | 19년 | 교각 | 균열 | 0.1 | 1.0 | | 3.00 | m | 3 |
| 4 | 19년 | 교량받침 | 받침콘크리트균열 | 0.2 | 0.2 | | 0.40 | m | 2 |
| 5 | 21년 | 교각 | 균열 | 0.1 | 1.0 | | 4.00 | m | 4 |

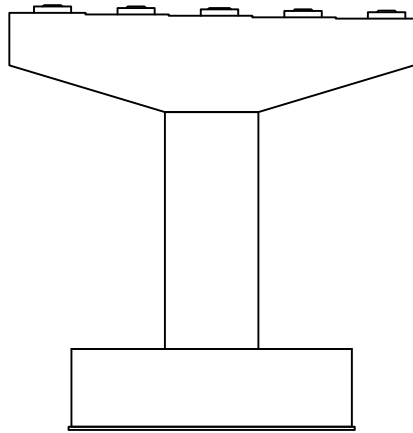
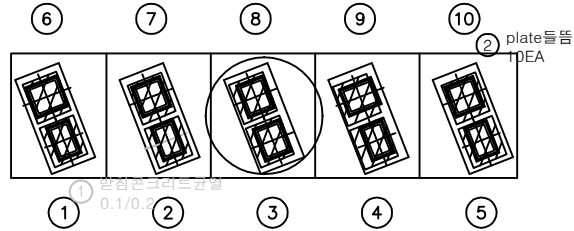
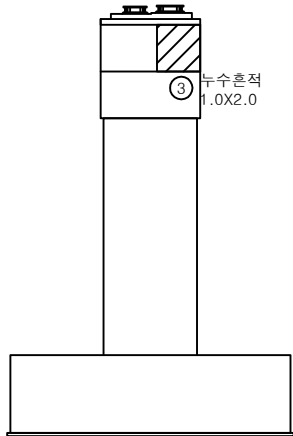
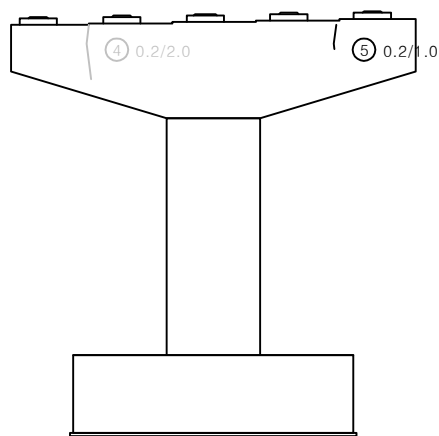
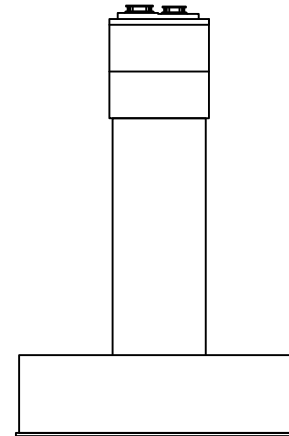
| 번호 | 구분 | 부재 | 손상내용 | 손상현황 | | | | | 비 고 | |
|---|---|---|---|---|---|---|---|---|---|---|
| 1 | 19년 | 교량받침 | 방청코팅크리트균열 | 0.1 | 0.2 | | 0.20 | m | 1 | 25회 보수 |
| 3 | 19년 | 교각 | 누수흔적 | | 1.0 | 2.0 | 2.00 | m <sup>2</sup> | 1 | |
| 4 | 19년 | 교각 | 균열 | 0.2 | 2.0 | | 2.00 | m | 1 | 21회 보수 |
| 5 | 21년 | 교각 | 균열 | 0.2 | 1.0 | | 1.00 | m | 1 | |

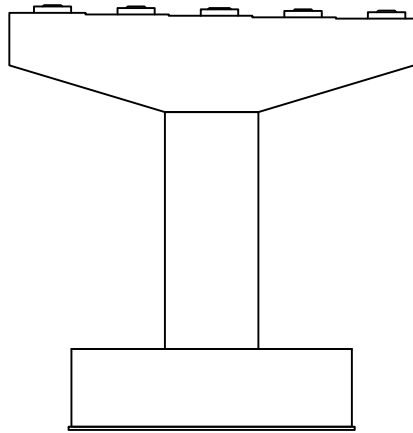
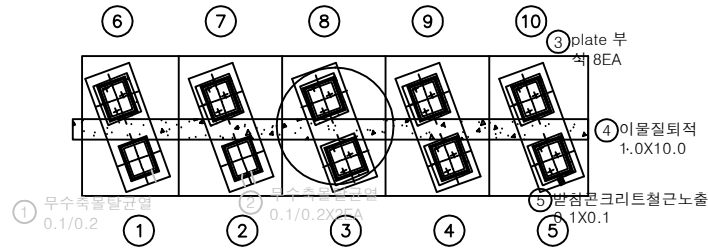
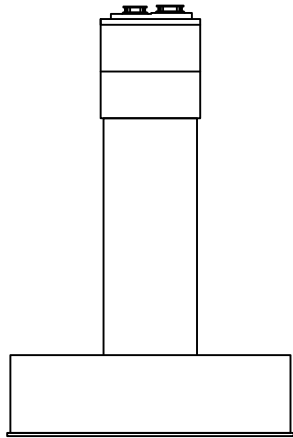
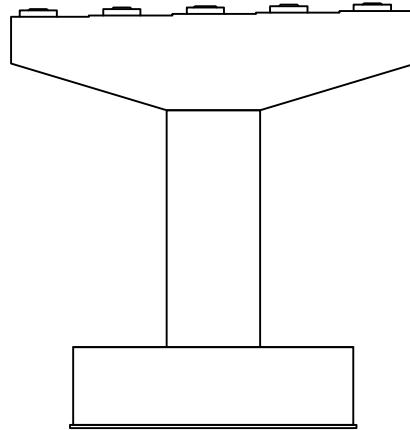
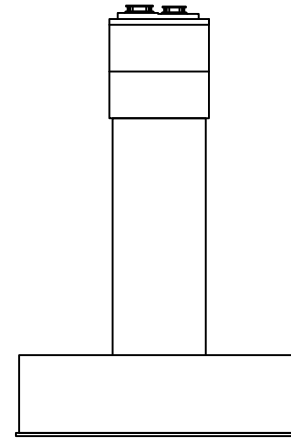
| 번호 | 구분 | 부재 | 손상내용 | 손상현황 | | | | | 비 고 |
|---|---|---|---|---|---|---|---|---|---|
| 3 | 21하 | 교량받침 | plate부식 | | | | 8.00 | EA | 8 |

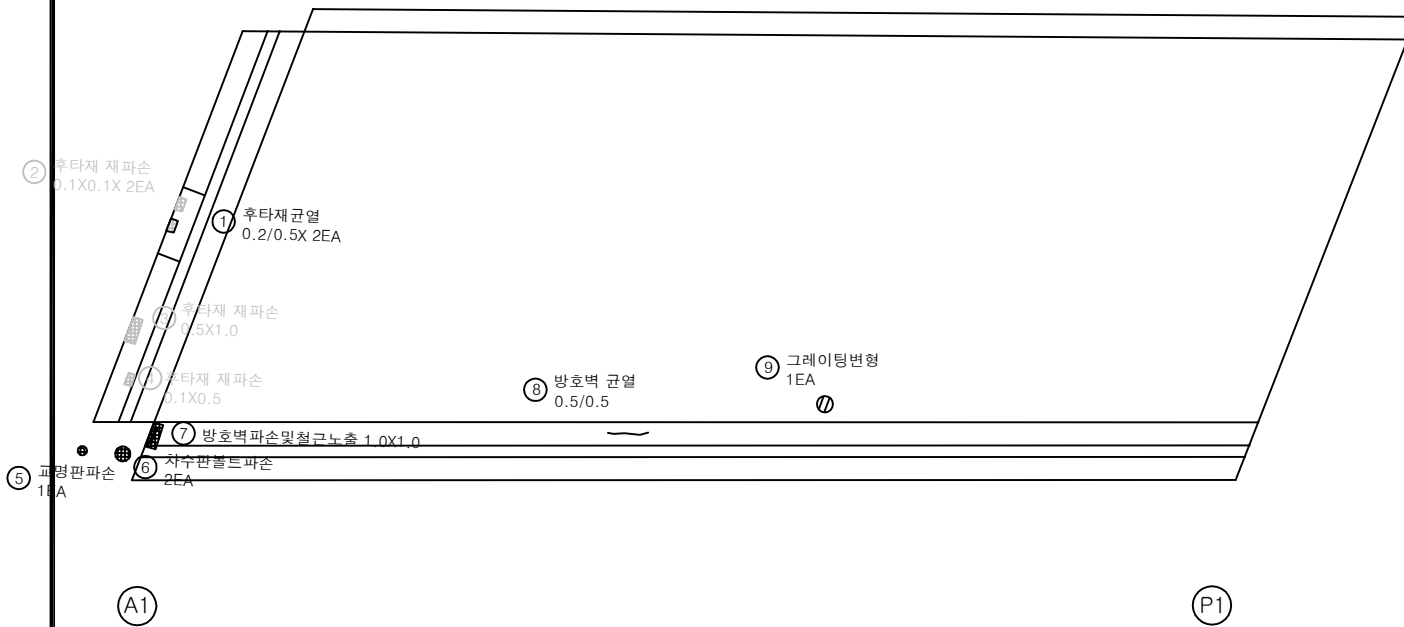
| 번호 | 구분 | 부재 | 손상내용 | 손상현황 | | | | | 개소 | 비 고 |
|---|---|---|---|---|---|---|---|---|---|---|
| 1 | 19년 | 신축이음 | 후타재균열 | 0.2 | 0.5 | | 1.00 | m | 2 | |
| 8 | 21하 | 방호벽 | 방호벽균열 | 0.5 | 0.5 | | 0.50 | m | 1 | |

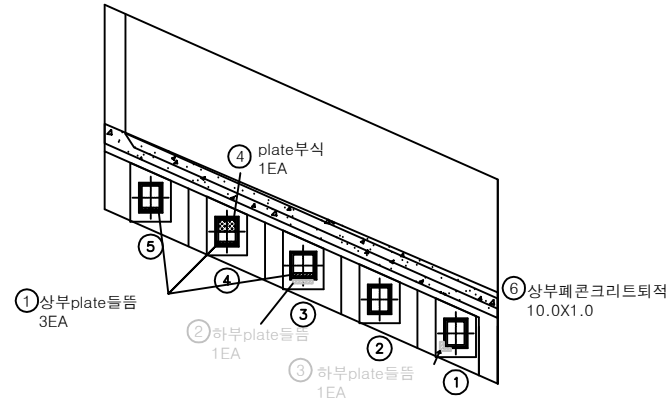
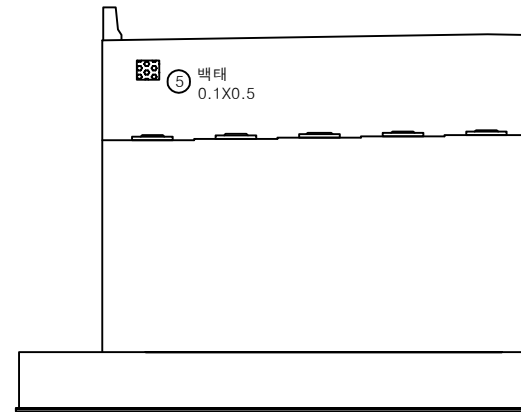
| 번호 | 구분 | 부재 | 손상내용 | 손상현황 | | | | | 비 고 |
|---|---|---|---|---|---|---|---|---|---|
| 4 | 19년 | 교량받침 | plate부식 | | | | 1.00 | EA | 1 |

\*법면 보호블럭 밀림

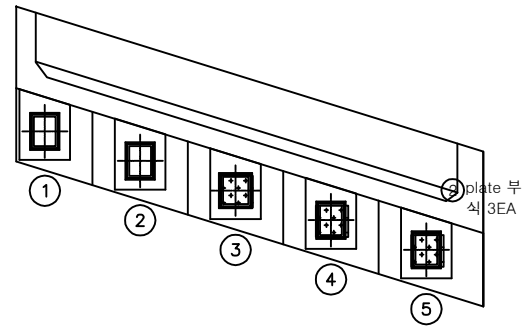
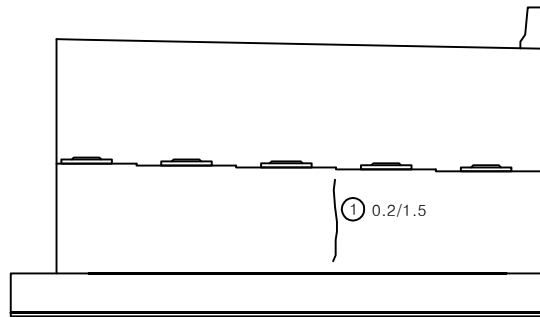
| 번호 | 구분 | 부재 | 손상내용 | 손상현황 | | | | | 비 고 |
|---|---|---|---|---|---|---|---|---|---|
| 1 | 21하 | 교대 | 균열 | 0.2 | 1.5 | | 1.50 | m | 1 |
| 2 | 21하 | 교량받침 | plate부식 | | | | 3.00 | EA | 3 |

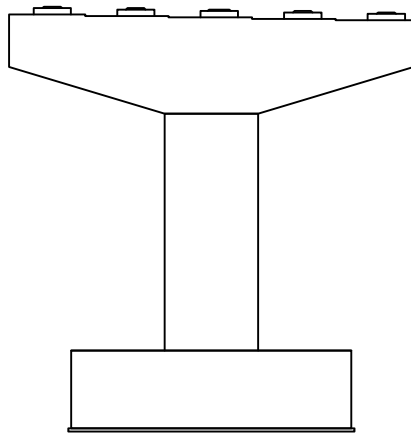
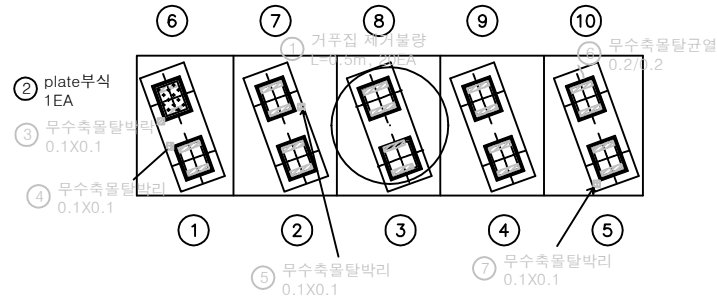
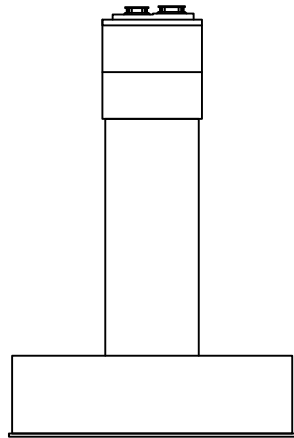
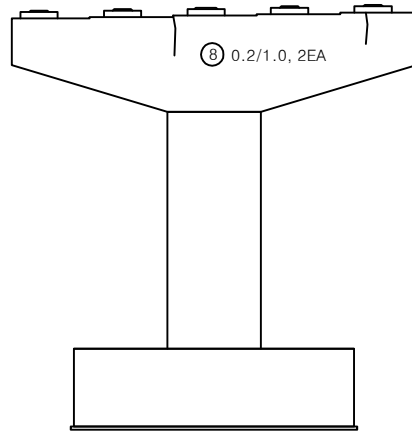
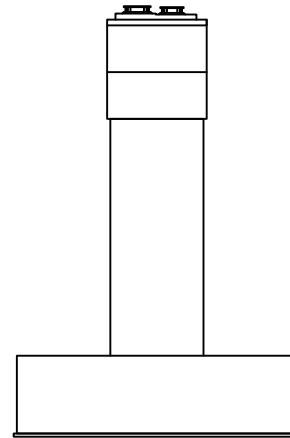
| 번호 | 구분 | 부재 | 손상내용 | 손상현황 | | | | | 비 고 |
|---|---|---|---|---|---|---|---|---|---|
| 2 | 19년 | 교량받침 | plate부식 | | | | 1.00 | EA | 1 |
| 8 | 19년 | 교각 | 균열 | 0.2 | 1.0 | | 2.00 | m | 2 |

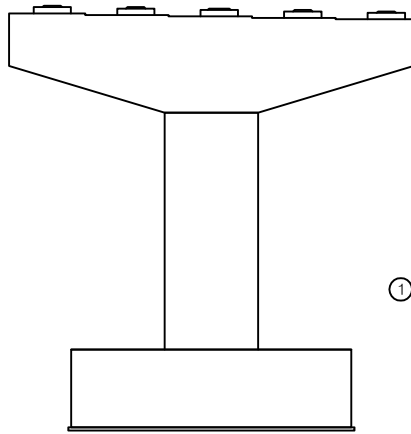
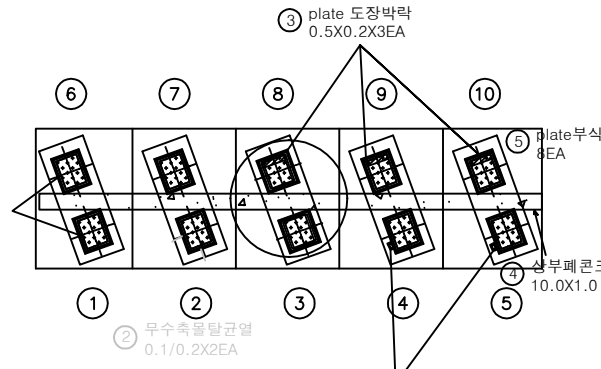
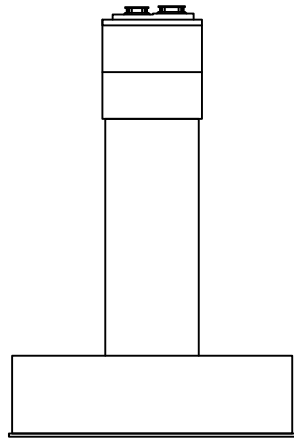
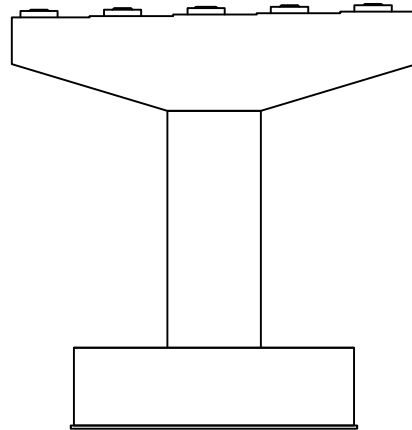
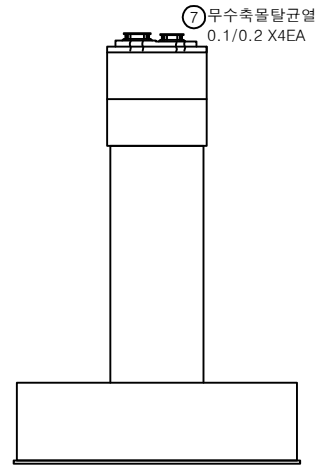
| 번호 | 구분 | 부재 | 손상내용 | 손상현황 | | | | | 비 고 |
|---|---|---|---|---|---|---|---|---|---|
| 1 | 19년 | 교량발침 | plate부식 | | | | 2.00 | EA | 2 |
| 2 | 19년 | 교량발침 | 무수축물탈균열 | 0.1 | 0.2 | | 0.40 | m | 2 |
| 5 | 21하 | 교량발침 | plate부식 | | | | 8.00 | EA | 8 |
| 7 | 21하 | 교량발침 | 무수축물탈균열 | 0.1 | 0.2 | | 0.80 | m | 4 |
