상주영천고속도로 시설물 안전·하자점검 및 성능평가 용역  
(2023년 상반기 정기안전점검)

# 외 관 조 사 망 도

장곡교

2023.04

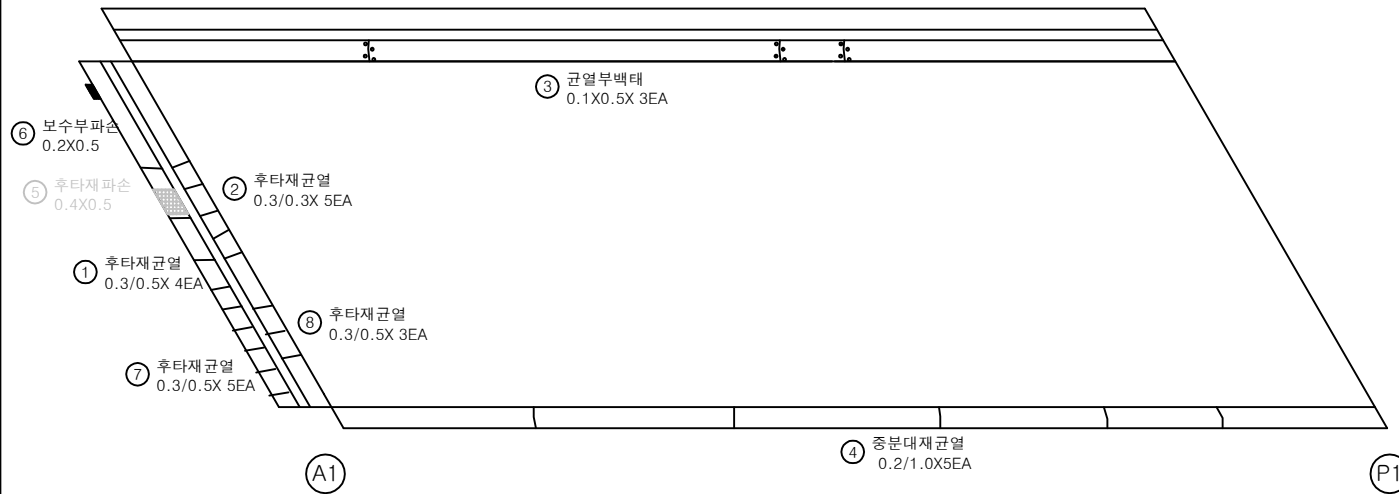
ID : 장곡교(상주방향) 슬래브상면 S1

| 번호 | 구분 | 부재 | 손상내용 | 손상현황 | | | | | | 비고 |
|---|---|---|---|---|---|---|---|---|---|---|
| 1 | 19년 | 신축이음 | 후타재균열 | 0.3 | 0.5 | | 2.00 | m | 4 | |
| 2 | 19년 | 신축이음 | 후타재균열 | 0.3 | 0.3 | | 1.50 | m | 5 | |
| 3 | 19년 | 방호벽 | 균열부백태 | 0.1 | 0.5 | | 0.15 | m | 3 | |
| 4 | 19년 | 중분대 | 중분대재균열 | 0.2 | 1.0 | | 5.00 | m | 5 | |
| 5 | 19년 | 신축이음 | 후타재파손 | | 0.4 | 0.5 | 0.20 | m | 1 | 21년 보수 |
| 6 | 21년 | 교면포장 | 보수부파손 | | 0.2 | 0.5 | 0.10 | m | 1 | |
| 7 | 21년 | 신축이음 | 후타재균열 | 0.3 | 0.5 | | 2.50 | m | 5 | |
| 8 | 21년 | 신축이음 | 후타재균열 | 0.3 | 0.3 | | 0.90 | m | 3 | |

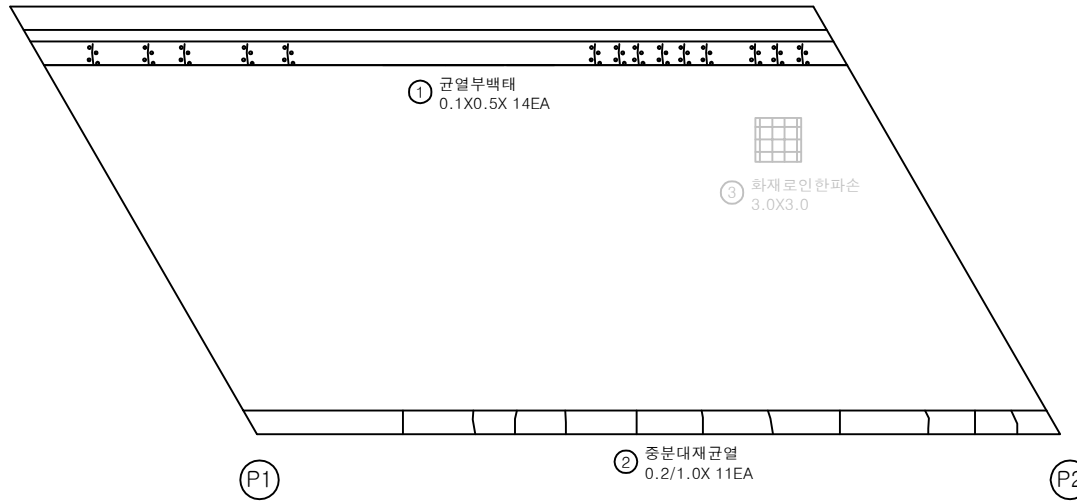
| 번호 | 구분 | 부재 | 손상내용 | 손상현황 | | | | | 비고 |
|---|---|---|---|---|---|---|---|---|---|
| 1 | 19년 | 방호벽 | 균열부백태 | | 0.1 | 0.5 | 0.70 | m <sup>2</sup> | 14 |
| 2 | 19년 | 중분대 | 중분대재균열 | 0.2 | 1.0 | | 11.00 | m | 11 |
| 3 | 19년 | 방호벽 | 화재로인한파손 | | 3.0 | 3.0 | 9.00 | m <sup>2</sup> | 1 |

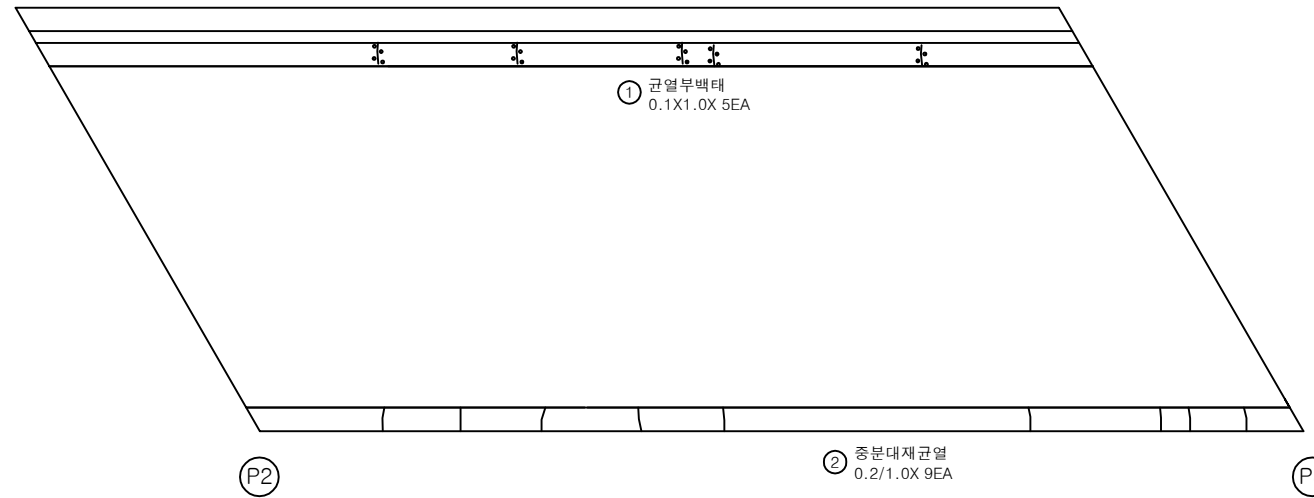
| 번호 | 구분 | 부재 | 손상내용 | 손상현황 | | | | | | 비고 |
|---|---|---|---|---|---|---|---|---|---|---|
| 1 | 19년 | 방호벽 | 균열부백태 | | 0.1 | 1.0 | 0.50 | m <sup>2</sup> | 5 | |
| 2 | 19년 | 중분대 | 중분대재균열 | 0.2 | 1.0 | | 9.00 | m | 9 | |

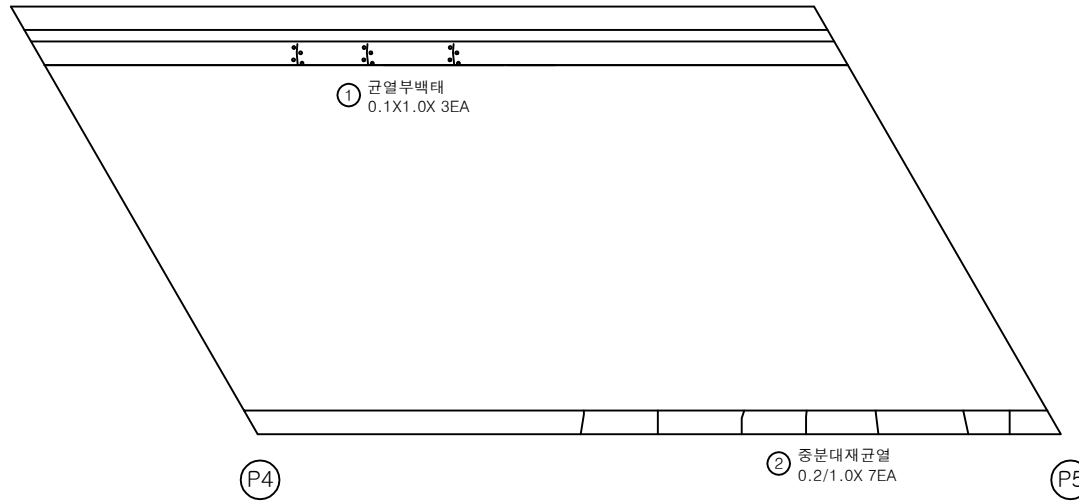
| 번호 | 구분 | 부재 | 손상내용 | 손상현황 | | | | | | 비고 |
|---|---|---|---|---|---|---|---|---|---|---|
| 1 | 19년 | 방호벽 | 균열부백태 | | 0.1 | 1.0 | 0.30 | m <sup>2</sup> | 3 | |
| 2 | 19년 | 중분대 | 중분대재균열 | 0.2 | 1.0 | | 7.00 | m | 7 | |

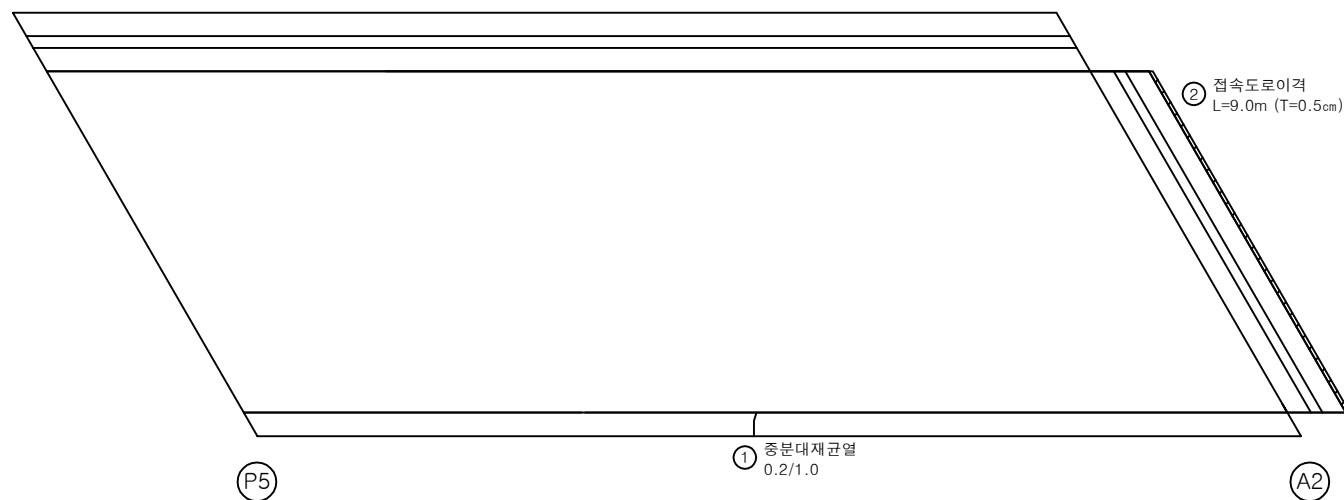
| 번호 | 구분 | 부재 | 손상내용 | 손상현황 | | | | | | 비고 |
|---|---|---|---|---|---|---|---|---|---|---|
| 1 | 19년 | 중분대 | 중분대재균열 | 0.2 | 1.0 | | 1.00 | m | 1 | |

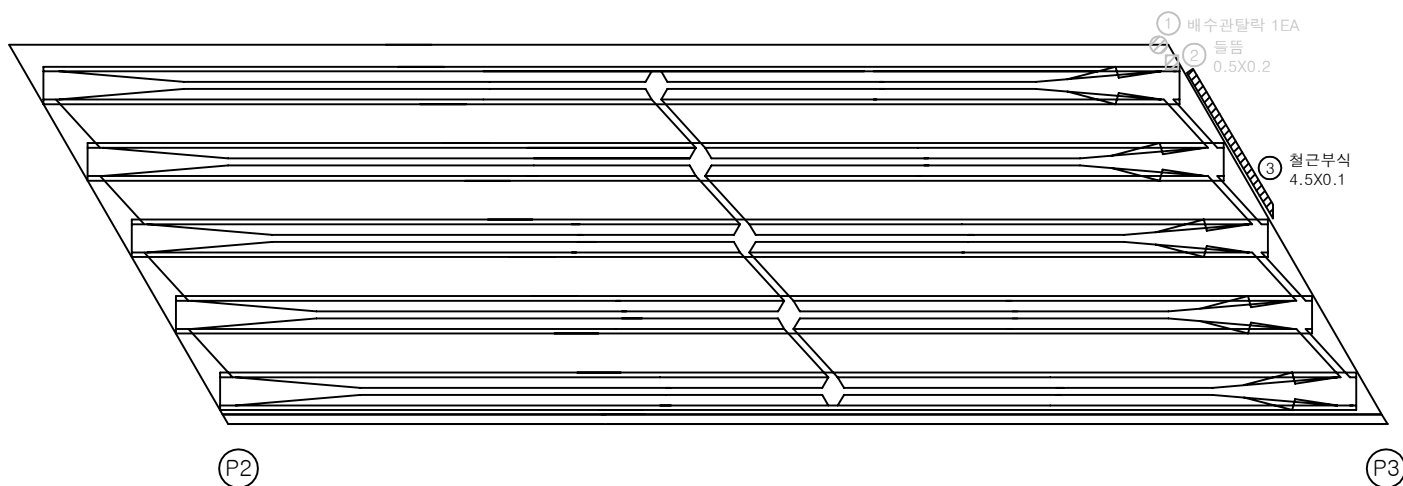
| 번호 | 구분 | 부재 | 손상내용 | 손상현황 | | | | | | 비 고 |
|---|---|---|---|---|---|---|---|---|---|---|
| 3 | 21하 바닥판 | 철근부식 | | | 4.5 | 0.1 | 0.45 | m <sup>2</sup> | 1 | |

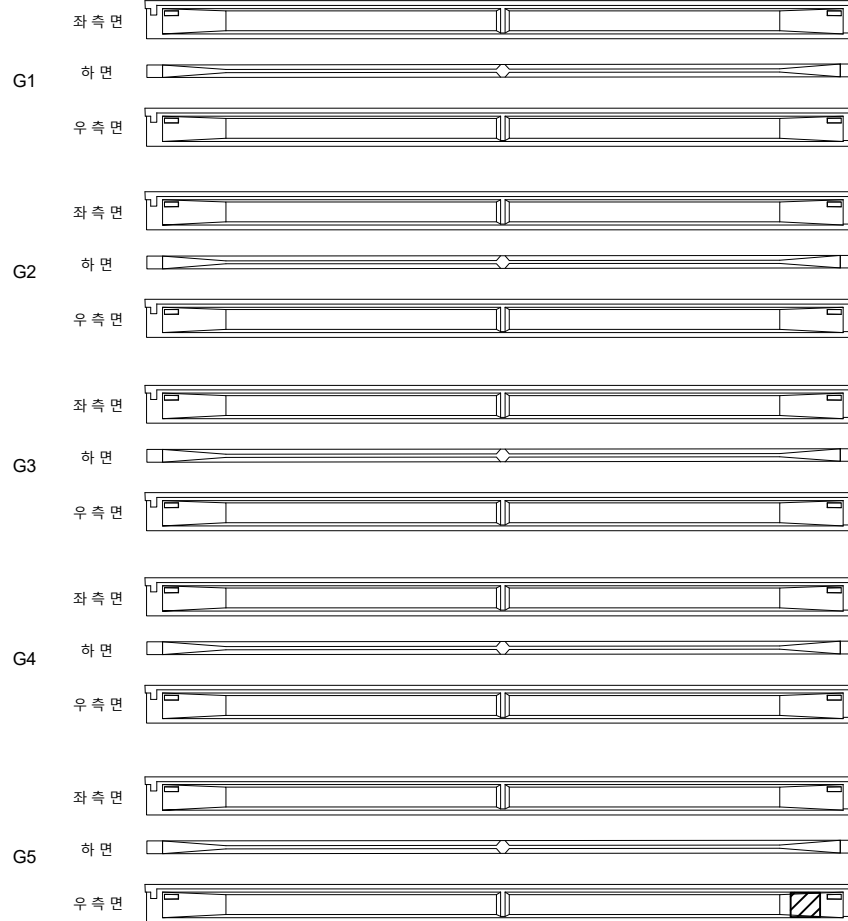
ID : 장곡교(상주방향) 거더 S5 (G1~G5)

① 들뜸  
0.4X0.5

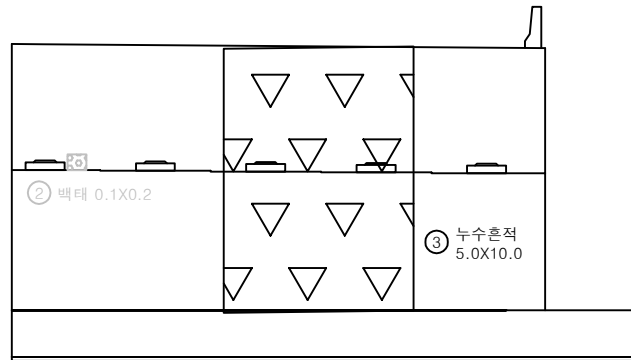
| 번호 | 구분 | 부재 | 손상내용 | 손상현황 | | | | | | 비 고 |
|---|---|---|---|---|---|---|---|---|---|---|
| 1 | 19년 | 교량방수 | 무수축물탈균열 | 0.2 | 0.1 | | 0.20 | m | 2 | 22회 보수 |
| 3 | 19년 | 교대 | 누수흔적 | | 5.0 | 10.0 | 50.00 | m <sup>2</sup> | 1 | |

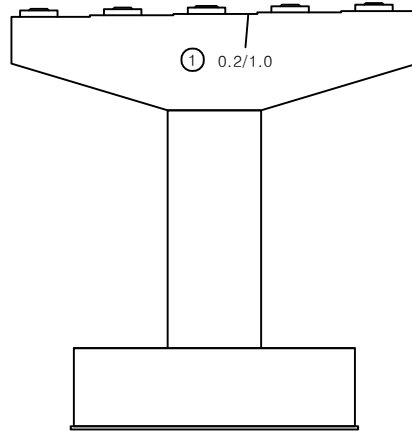
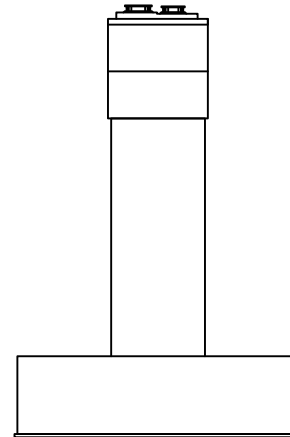
| 번호 | 구분 | 부재 | 손상내용 | 손상현황 | | | | | | 비고 |
|---|---|---|---|---|---|---|---|---|---|---|
| 1 | 19년 | 교각 | 균열 | 0.2 | 1.0 | | 1.00 | m | 1 | |
| 3 | 19년 | 교량받침 | plate부식 | | | | 2.00 | EA | 2 | |
| 4 | 19년 | 교각 | 누수흔적 | | 1.0 | 2.0 | 2.00 | m <sup>2</sup> | 1 | |

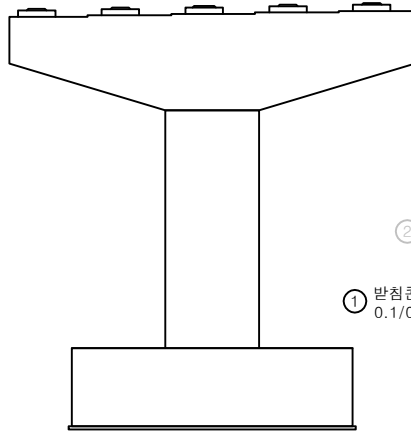
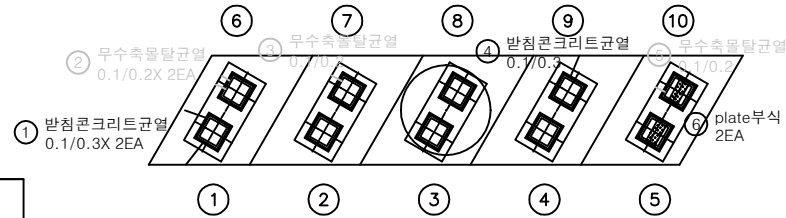
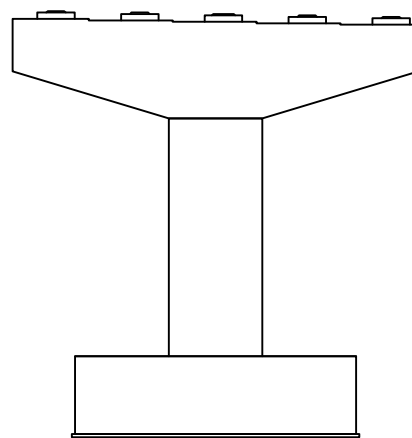
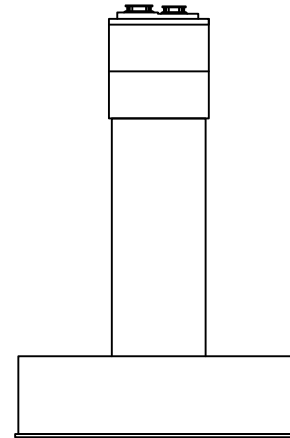
| 번호 | 구분 | 부재 | 손상내용 | 손상현황 | | | | | 비고 |
|---|---|---|---|---|---|---|---|---|---|
| 1 | 19년 | 교량발침 | 발침콘크리트균열 | 0.1 | 0.3 | | 0.60 | m | 2 |
| 2 | 19년 | 교량발침 | 무수축물탈균열 | 0.1 | 0.2 | | 0.40 | m | 2 |
| 3 | 19년 | 교량발침 | 무수축물탈균열 | 0.1 | 0.2 | | 0.20 | m | 1 |
| 4 | 19년 | 교량발침 | 발침콘크리트균열 | 0.1 | 0.3 | | 0.30 | m | 1 |
| 5 | 19년 | 교량발침 | 무수축물탈균열 | 0.1 | 0.2 | | 0.20 | m | 1 |
| 6 | 19년 | 교량발침 | plate부식 | | | | 2.00 | EA | 2 |

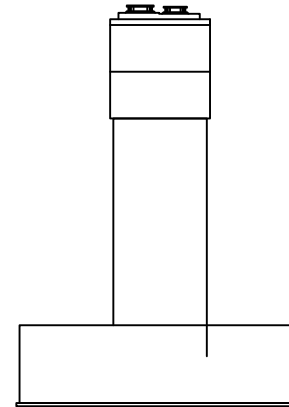
| 번호 | 구분 | 부재 | 손상내용 | 손상현황 | | | | | 비고 |
|---|---|---|---|---|---|---|---|---|---|
| 1 | 19년 | 교량발침 | 받침콘크리트균열 | 0.1 | 0.3 | | 0.30 | m | 1 |
| 2 | 19년 | 교량발침 | 무수축물탈균열 | 0.1 | 0.2 | | 0.20 | m | 1 |
| 3 | 21년 | 교량발침 | 받침콘크리트균열 | 0.2 | 0.3 | | 0.30 | m | 1 |

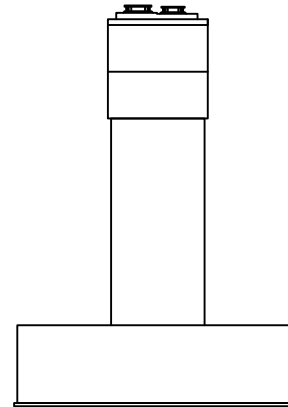
| 번호 | 구분 | 부재 | 손상내용 | 손상현황 | | | | | 비 고 |
|---|---|---|---|---|---|---|---|---|---|
| 1 | 19년 | 교량발침 | 무수축물탈균열 | 0.1 | 0.2 | | 0.20 | m | 1 |
| 2 | 19년 | 교량발침 | plate부식 | | | | 2.00 | EA | 2 |
| 3 | 21하 | 교량발침 | 무수축물탈균열 | 0.2 | 0.2 | | 0.20 | m | 1 |

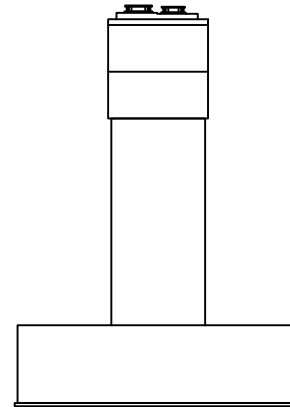
| 번호 | 구분 | 부재 | 손상내용 | 손상현황 | | | | | 비고 |
|---|---|---|---|---|---|---|---|---|---|
| 1 | 19년 | 교량발침 | 무수축물량균열 | 0.1 | 0.2 | | 0.20 | m | 1 |
| 3 | 21년 | 교량발침 | plate부식 | | | | 2.00 | EA | 2 |

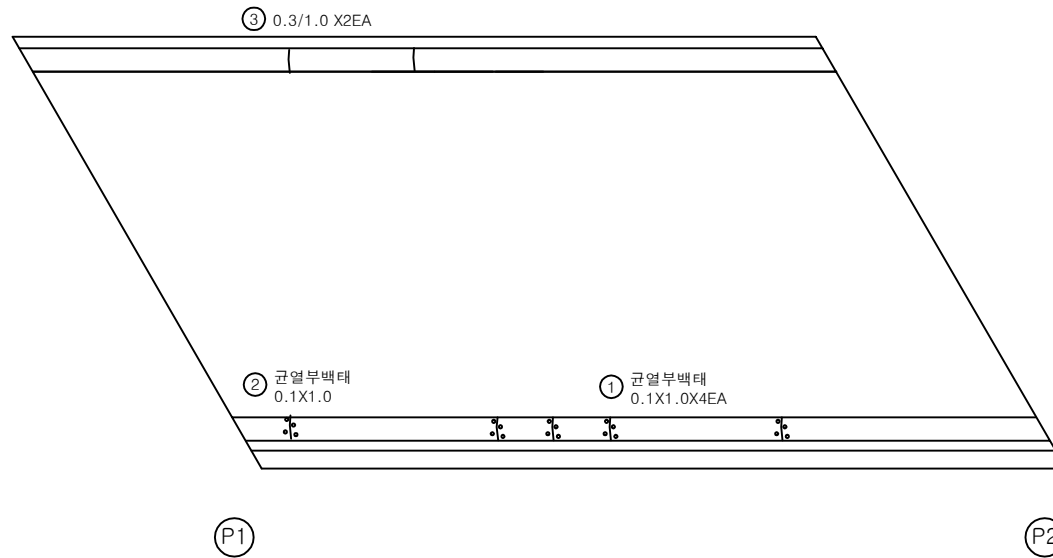
| 번호 | 구분 | 부재 | 손상내용 | 손상현황 | | | | | | 비고 |
|---|---|---|---|---|---|---|---|---|---|---|
| 1 | 19년 | 방호벽 | 균열부백태 | | 0.1 | 1.0 | 0.40 | m <sup>2</sup> | 4 | |
| 2 | 21하 | 방호벽 | 균열부백태 | | 0.1 | 1.0 | 0.10 | m <sup>2</sup> | 1 | |
| 3 | 21하 | 충분대 | 균열 | 0.3 | 1.0 | | 2.00 | m | 2 | |

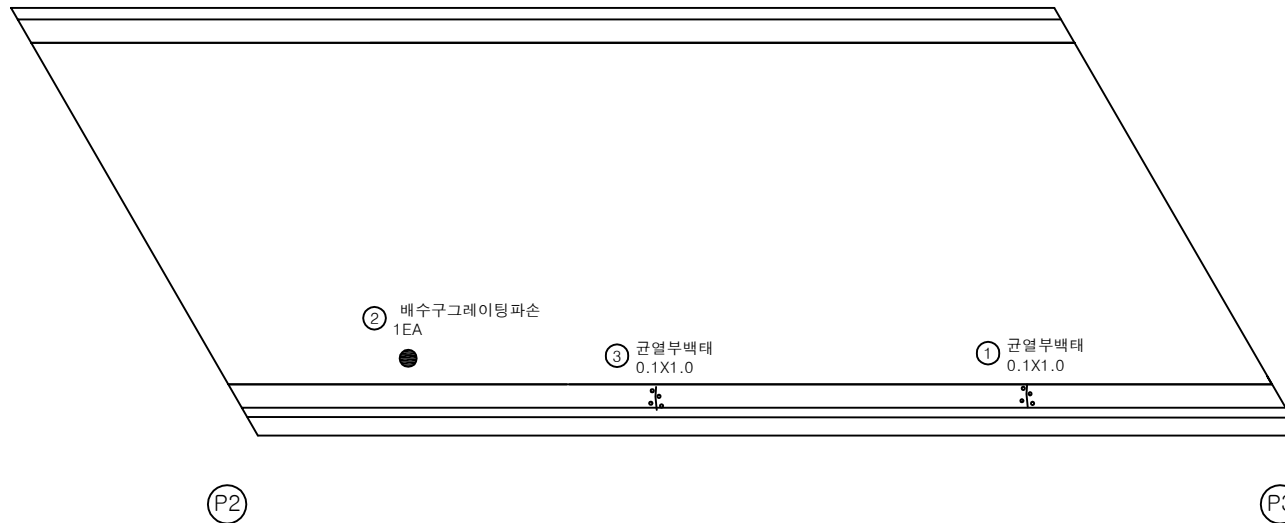
| 번호 | 구분 | 부재 | 손상내용 | 손상현황 | | | | | | 비고 |
|---|---|---|---|---|---|---|---|---|---|---|
| 1 | 19년 | 방호벽 | 균열부백태 | | 0.1 | 1.0 | 0.10 | m <sup>2</sup> | 1 | |
| 3 | 21하 | 방호벽 | 균열부백태 | | 0.1 | 1.0 | 0.10 | m <sup>2</sup> | 1 | |

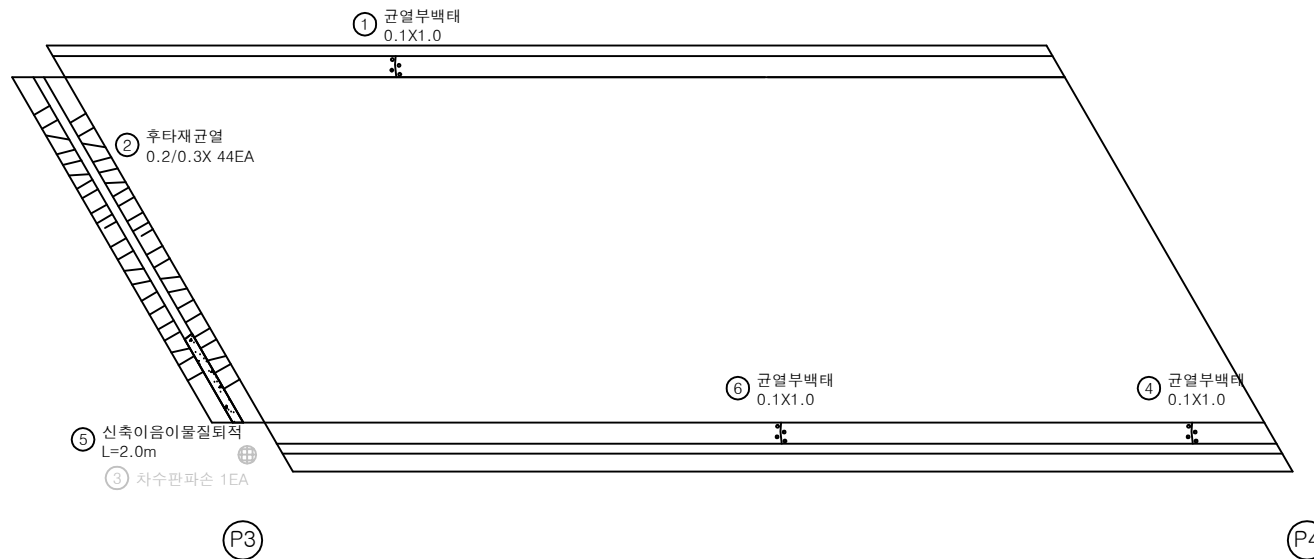
| 번호 | 구분 | 부재 | 손상내용 | 손상현황 | | | | | | 비 고 |
|---|---|---|---|---|---|---|---|---|---|---|
| 1 | 19년 | 중분대 | 균열부백태 | | 0.1 | 1.0 | 0.10 | m <sup>2</sup> | 1 | |
| 2 | 19년 | 신축이음 | 후타재균열 | 0.2 | 0.3 | | 13.20 | m | 44 | |
| 4 | 19년 | 방호벽 | 균열부백태 | | 0.1 | 1.0 | 0.10 | m <sup>2</sup> | 1 | |
| 6 | 21년 | 방호벽 | 균열부백태 | | 0.1 | 1.0 | 0.10 | m <sup>2</sup> | 1 | |

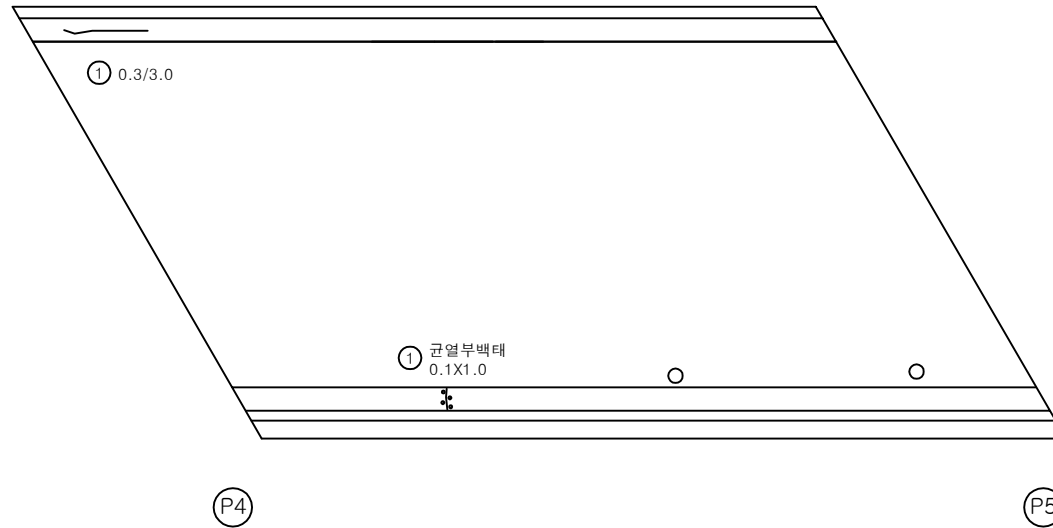
| 번호 | 구분 | 부재 | 손상내용 | 손상현황 | | | | | | 비고 |
|---|---|---|---|---|---|---|---|---|---|---|
| 1 | 19년 | 방호벽 | 균열부백태 | | 0.1 | 1.0 | 0.10 | m <sup>2</sup> | 1 | |
| 2 | 21하 | 중분대 | 균열 | 0.3 | 3.0 | | 3.00 | m | 1 | |

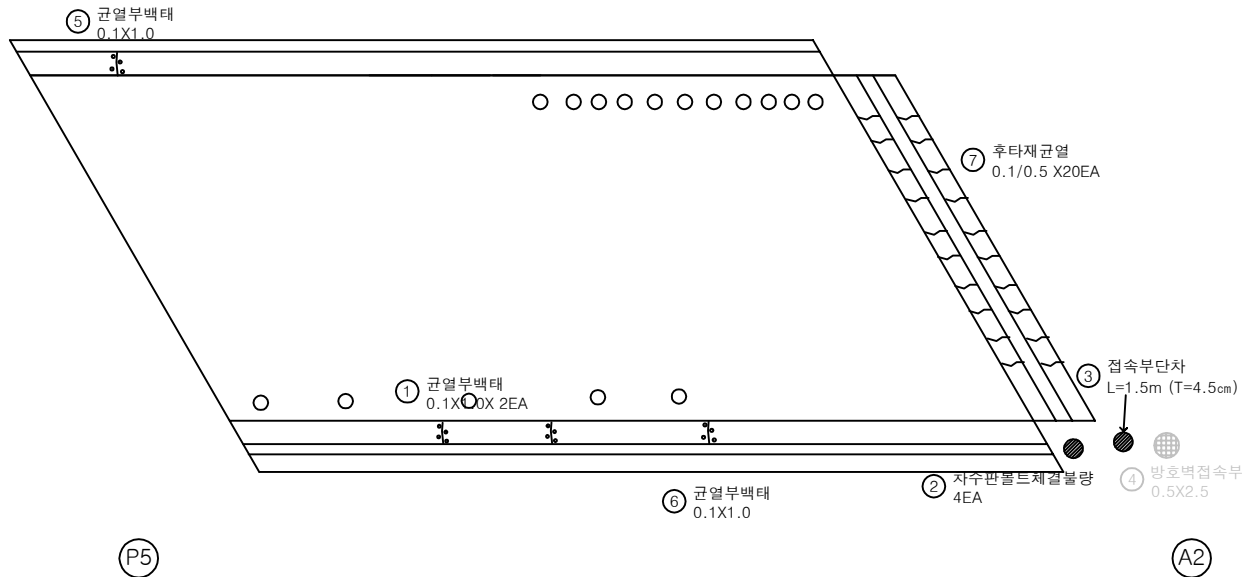
| 번호 | 구분 | 부재 | 손상내용 | 손상현황 | | | | | | 비 고 |
|---|---|---|---|---|---|---|---|---|---|---|
| 1 | 19년 | 방호벽 | 균열부백태 | | 0.1 | 1.0 | 0.20 | m <sup>2</sup> | 2 | |
| 5 | 21하 | 중분대 | 균열부백태 | | 0.1 | 1.0 | 0.10 | m <sup>2</sup> | 1 | |
| 6 | 21하 | 방호벽 | 균열부백태 | | 0.1 | 1.0 | 0.10 | m <sup>2</sup> | 1 | |
| 7 | 21하 | 신속이음 | 후타재균열 | 0.1 | 0.5 | | 10.00 | m | 20 | |

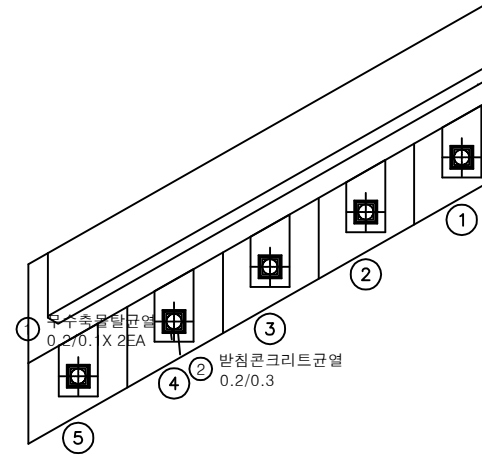
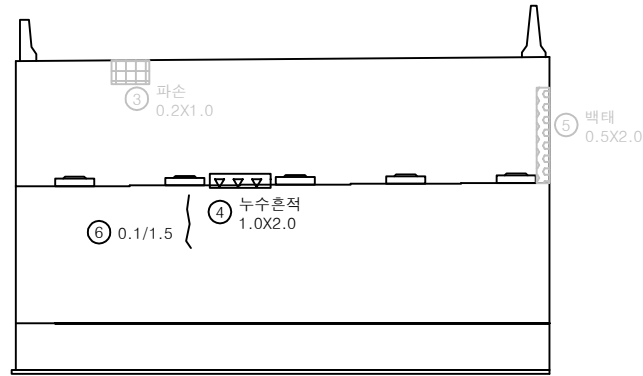
| 번호 | 구분 | 부재 | 손상내용 | 손상현황 | | | | | | 비 고 |
|---|---|---|---|---|---|---|---|---|---|---|
| 1 | 19년 | 교량받침 | 무수측물탈균열 | 0.2 | 0.1 | | 0.20 | m | 2 | |
| 2 | 19년 | 교량받침 | 받침콘크리트균열 | 0.2 | 0.3 | | 0.30 | m | 1 | |
| 4 | 19년 | 교대 | 누수흔적 | | 1.0 | 2.0 | 2.00 | m <sup>2</sup> | 1 | |
| 6 | 21하 | 교대 | 균열 | 0.1 | 1.5 | | 1.50 | m | 1 | |

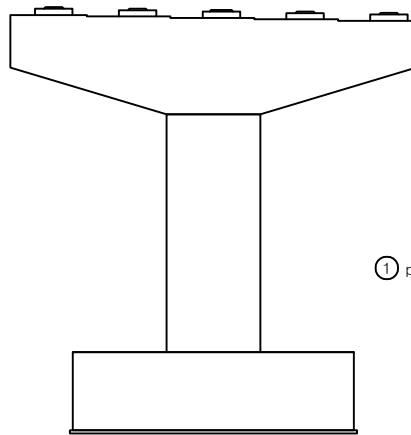
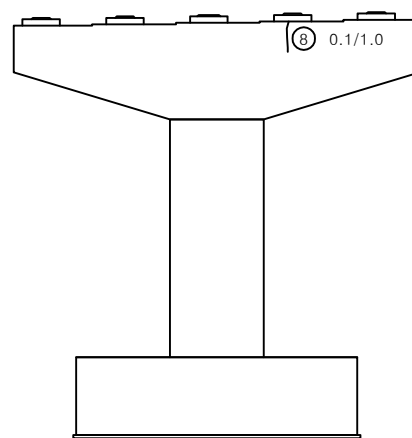
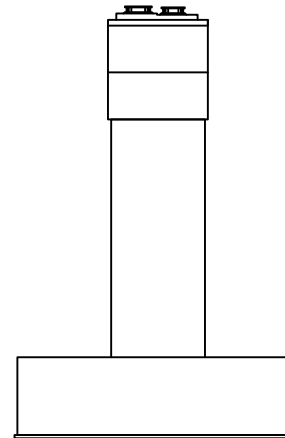
| 번호 | 구분 | 부재 | 손상내용 | 손상현황 | | | | | 비 고 |
|---|---|---|---|---|---|---|---|---|---|
| 1 | 19년 | 교량발침 | plate부식 | | | | 2.00 | EA | 2 |
| 2 | 19년 | 교량발침 | 무수축물탈균열 | 0.2 | 0.1 | | 0.30 | m | 3 |
| 4 | 19년 | 교량발침 | 무수축물탈균열 | 0.2 | 0.1 | | 0.10 | m | 1 |
| 5 | 19년 | 교량발침 | 받침콘크리트균열 | 0.2 | 0.3 | | 0.30 | m | 1 |
| 6 | 19년 | 교량발침 | 받침콘크리트균열 | 0.2 | 0.3 | | 0.30 | m | 1 |
| 7 | 19년 | 교량발침 | 받침콘크리트균열 | 0.2 | 0.3 | | 0.30 | m | 1 |
| 8 | 19년 | 교각 | 균열 | 0.1 | 1.0 | | 1.00 | m | 1 |

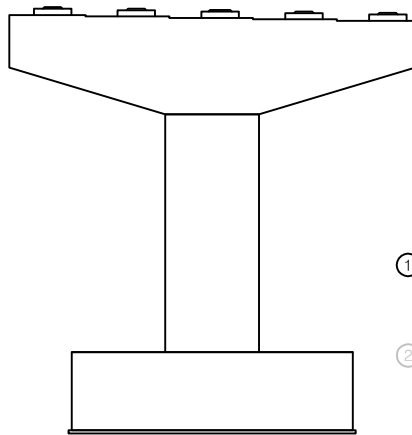
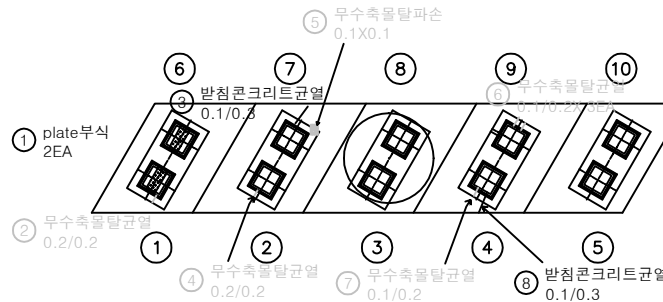
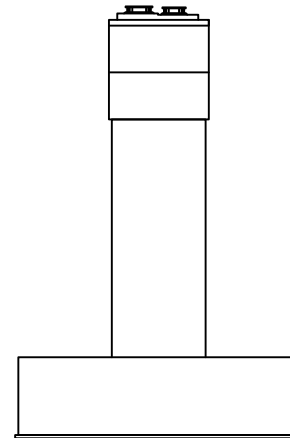
| 번호 | 구분 | 부재 | 손상내용 | 손상현황 | | | | | 비고 |
|---|---|---|---|---|---|---|---|---|---|
| 1 | 19년 | 교량발침 | plate부식 | | | | 2.00 | EA | 2 |
| 2 | 19년 | 교량발침 | 무수축물탈균열 | 0.2 | 0.2 | | 0.20 | m | 1 |
| 3 | 19년 | 교량발침 | 발침콘크리트균열 | 0.1 | 0.3 | | 0.30 | m | 1 |
| 4 | 19년 | 교량발침 | 무수축물탈균열 | 0.2 | 0.2 | | 0.20 | m | 1 |
| 6 | 19년 | 교량발침 | 무수축물탈균열 | 0.1 | 0.2 | | 0.60 | m | 3 |
| 7 | 19년 | 교량발침 | 무수축물탈균열 | 0.1 | 0.2 | | 0.20 | m | 1 |
| 8 | 19년 | 교량발침 | 발침콘크리트균열 | 0.1 | 0.3 | | 0.30 | m | 1 |

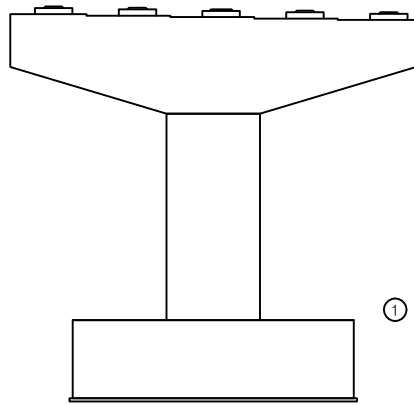
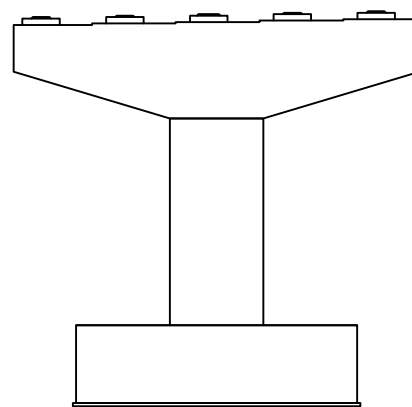
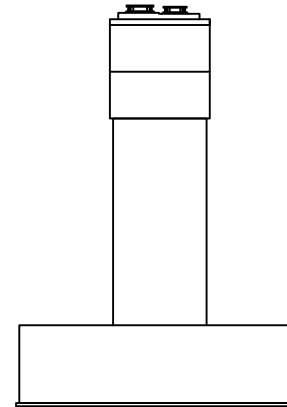
| 번호 | 구분 | 부재 | 손상내용 | 손상현황 | | | | | | 비 고 |
|---|---|---|---|---|---|---|---|---|---|---|
| 1 | 19년 | 교량발침 | 받침콘크리트균열 | 0.1 | 0.1 | | 0.10 | m | 1 | 손상명변경 |
| 2 | 19년 | 교량발침 | 받침콘크리트균열 | 0.1 | 0.3 | | 0.30 | m | 1 | |
| 4 | 19년 | 교량발침 | plate부식 | | | | 2.00 | EA | 2 | |

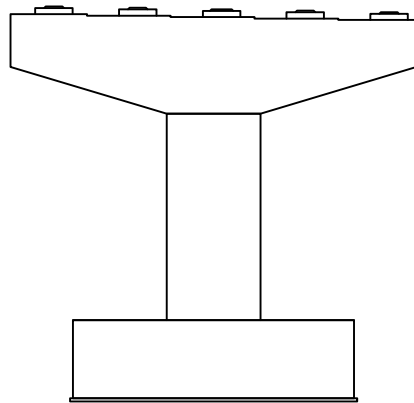
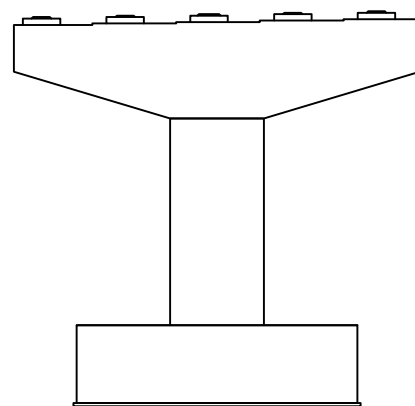
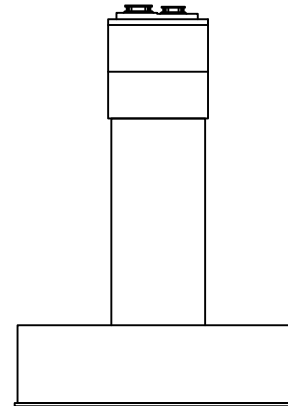
| 번호 | 구분 | 부재 | 손상내용 | 손상현황 | | | | | 비 고 |
|---|---|---|---|---|---|---|---|---|---|
| 1 | 19년 | 교량명칭 | 무수축응력균열 | 0.1 | 0.2 | | 0.20 | m | 1 |
| 2 | 21년 | 교량명칭 | plate부식 | | | | 2.00 | EA | 2 |
