상주영천고속도로 시설물 안전·하자점검 및 성능평가 용역  
(2023년 상반기 정기안전점검)

# 외 관 조 사 망 도

낙동강대교

2023.04

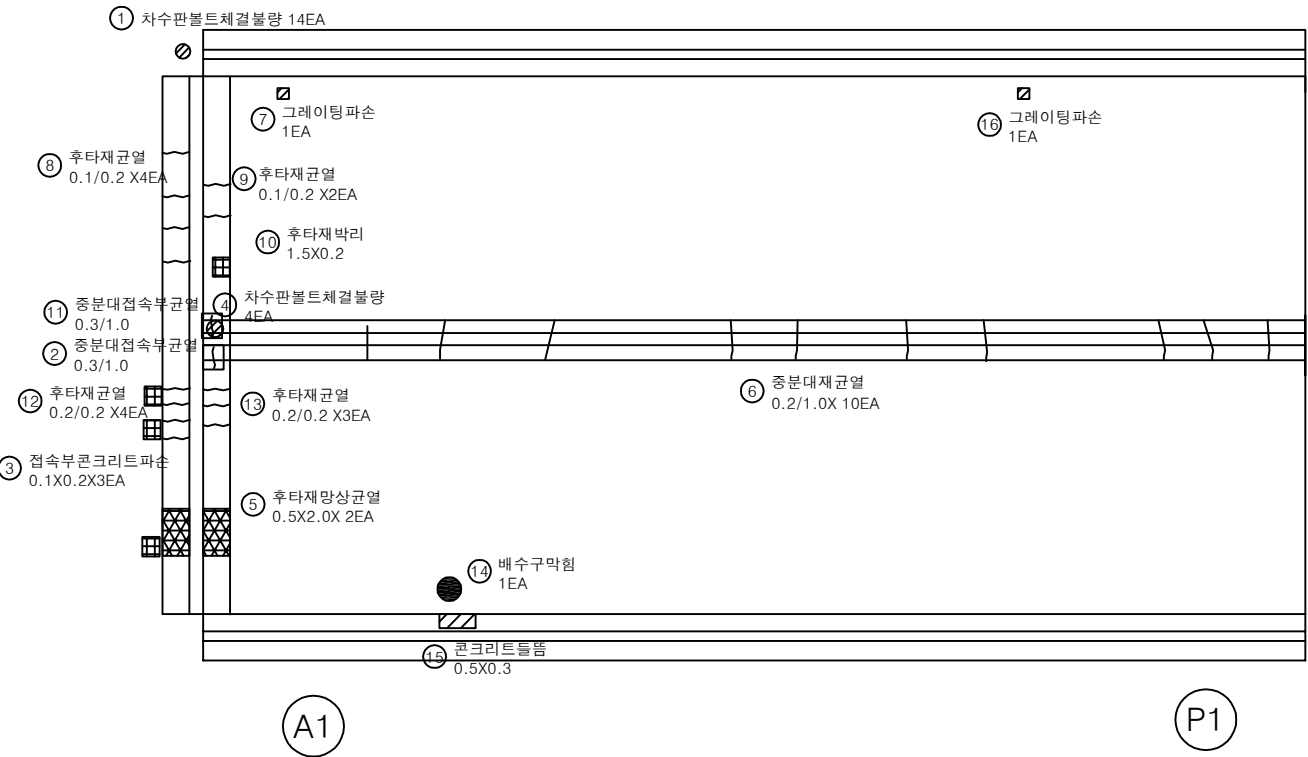
| 번호 | 구분 | 부재 | 손상내용 | 손상현황 | | | | | | 비 고 |
|---|---|---|---|---|---|---|---|---|---|---|
| 1 | 19년 | 신축이음 | 차수판볼트탈락 | | | | 14.00 | EA | 14 | |
| 2 | 19년 | 중분대 | 중분대접속부균열 | 0.3 | 1.0 | | 1.00 | m | 1 | |
| 3 | 19년 | 교면포장 | 접속부콘크리트파손 | | 0.1 | 0.2 | 0.06 | m <sup>2</sup> | 3 | |
| 4 | 19년 | 신축이음 | 차수판볼트체결불량 | | | | 4.00 | EA | 4 | |
| 5 | 19년 | 신축이음 | 후타재망상균열 | | 0.5 | 2.0 | 2.00 | m <sup>2</sup> | 2 | |
| 6 | 19년 | 중분대 | 중분대재균열 | 0.2 | 1.0 | | 10.00 | m | 10 | |
| 7 | 21하 | 배수시설 | 그레이팅파손 | | | | 1.00 | EA | 1 | |
| 8 | 21하 | 신축이음 | 후타재균열 | 0.1 | 0.2 | | 0.80 | m | 4 | |
| 9 | 21하 | 신축이음 | 후타재균열 | 0.1 | 0.2 | | 0.40 | m | 2 | |
| 10 | 21하 | 신축이음 | 후타재박리 | | 1.5 | 0.2 | 0.30 | m <sup>2</sup> | 1 | |
| 11 | 21하 | 중분대 | 중분대접속부균열 | 0.3 | 1.0 | | 1.00 | m | 1 | |
| 12 | 21하 | 신축이음 | 후타재균열 | 0.2 | 0.2 | | 0.80 | m | 4 | |
| 13 | 21하 | 신축이음 | 후타재균열 | 0.2 | 0.2 | | 0.80 | m | 3 | |
| 14 | 21하 | 배수시설 | 배수구막힘 | | | | 1.00 | EA | 1 | |
| 15 | 21하 | 방호벽 | 콘크리트들뜸 | | 0.5 | 0.3 | 0.15 | m <sup>2</sup> | 1 | |
| 16 | 21하 | 배수시설 | 그레이팅파손 | | | | 1.00 | EA | 1 | |

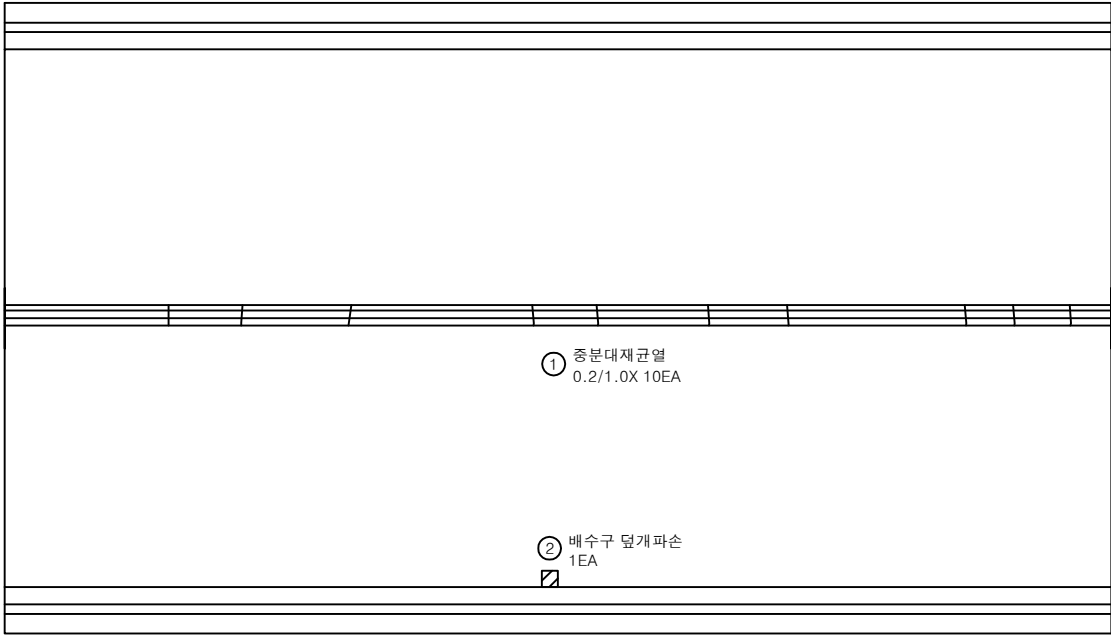
| 번호 | 구분 | 부재 | 손상내용 | 손상현황 | | | | | | 비 고 |
|---|---|---|---|---|---|---|---|---|---|---|
| 1 | 19년 | 중분대 | 중분대재균열 | 0.2 | 1.0 | | 10.00 | m | 10 | |
| 2 | 21하 | 배수시설 | 배수구 덮개파손 | | | | 1.00 | EA | 1 | |

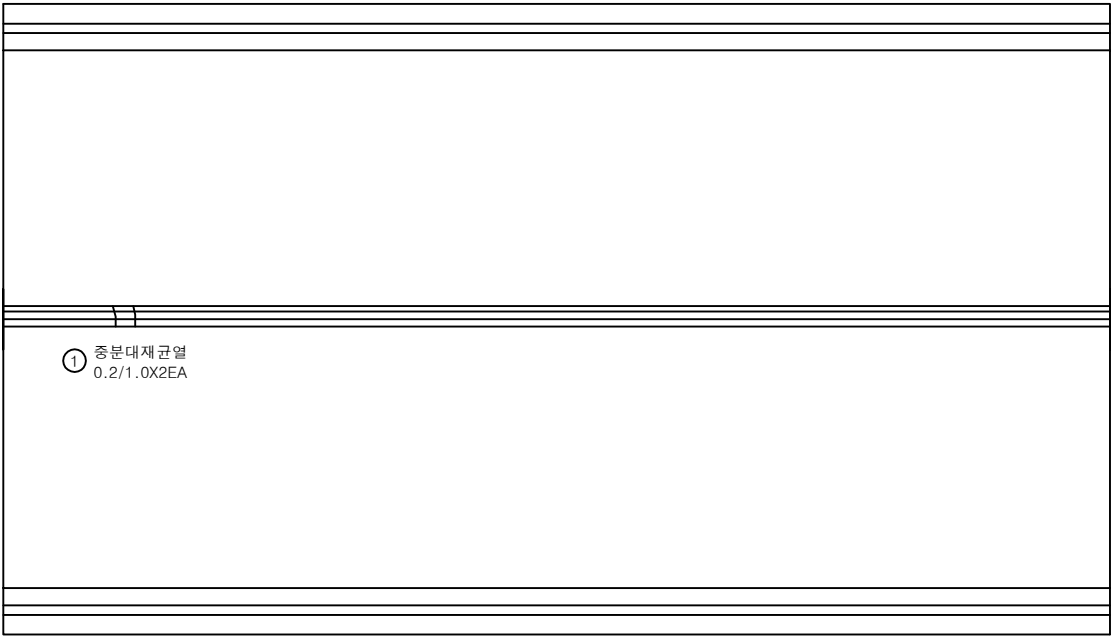
① 중분대재균열  
0.2/1.0X2EA

| 번호 | 구분 | 부재 | 손상내용 | 손상현황 | | | | | | 비 고 |
|---|---|---|---|---|---|---|---|---|---|---|
| 1 | 19년 | 중분대 | 중분대재균열 | 0.2 | 1.0 | | 2.00 | m | 2 | |

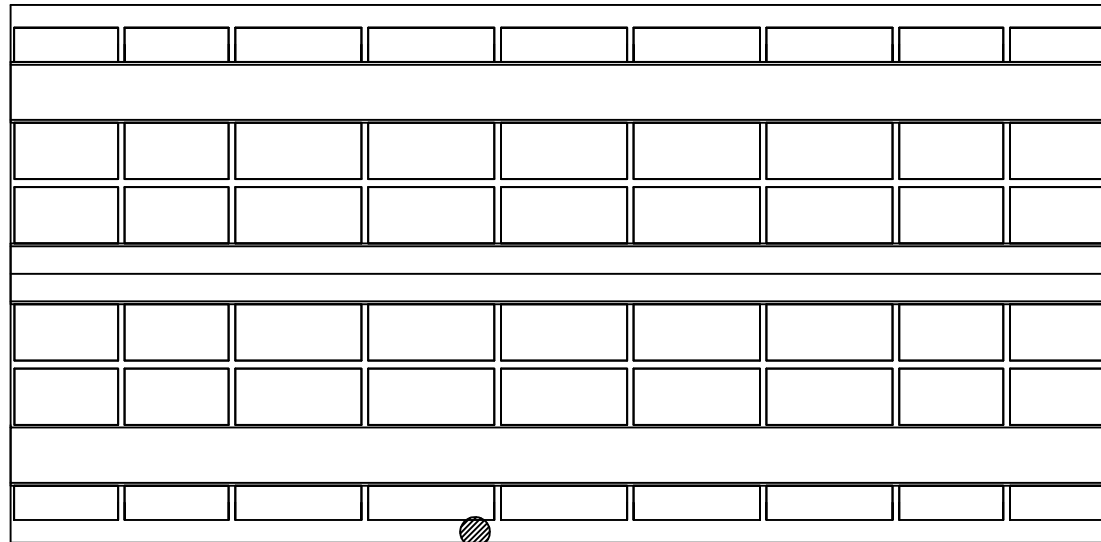
① 배수관탈락  
1EA

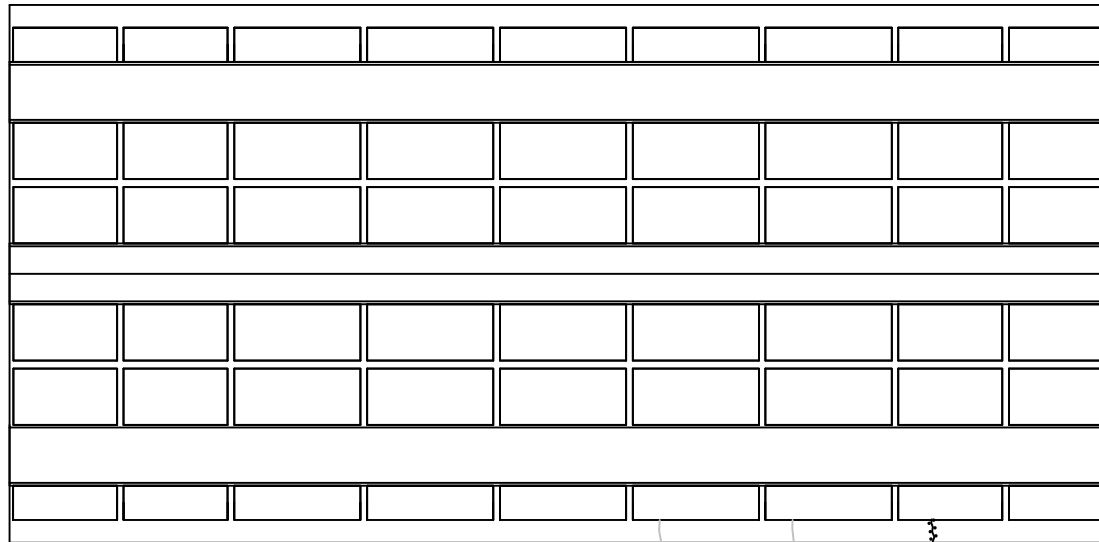
① 0.3/1.0X 2EA

② 균열부백태  
0.1X1.0

| 번호 | 구분 | 부재 | 손상내용 | 손상현황 | | | | | | 비 고 |
|---|---|---|---|---|---|---|---|---|---|---|
| 1 | 19번 | 배덕판 | 균열 | 0.3 | 1.0 | | 2.00 | m | 2 | 하향 보강 |
| 2 | 21하 | 바닥판 | 균열부백태 | | 0.1 | 1.0 | 0.10 | m <sup>2</sup> | 1 | |
