상주영천고속도로 시설물 안전·하자점검 및 성능평가 용역  
(2023년 상반기 정기안전점검)

# 외 관 조 사 망 도

신개교

2023.04

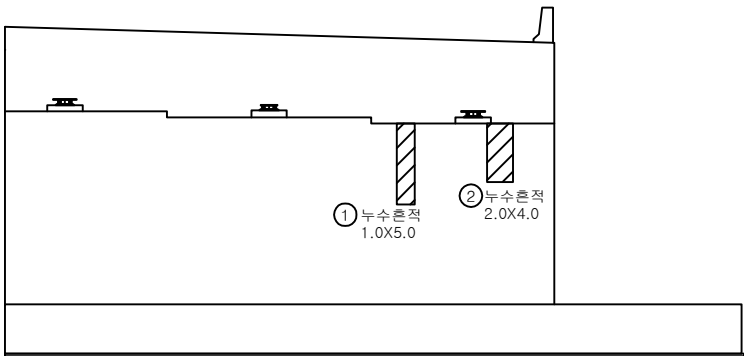
| 도면번호 | 09 |

| 번호 | 구분 | 부재 | 손상내용 | 손상현황 | | | | | | 비고 |
|---|---|---|---|---|---|---|---|---|---|---|
| 1 | 21하 | 교대 | 누수흔적 | | 1.0 | 5.0 | 5.00 | m <sup>2</sup> | 1 | |
| 2 | 21하 | 교대 | 누수흔적 | | 2.0 | 4.0 | 8.00 | m <sup>2</sup> | 1 | |
| 3 | 21하 | 교량발침 | 발침콘크리트파손 | | 1.0 | 0.5 | 0.50 | m <sup>2</sup> | 1 | |

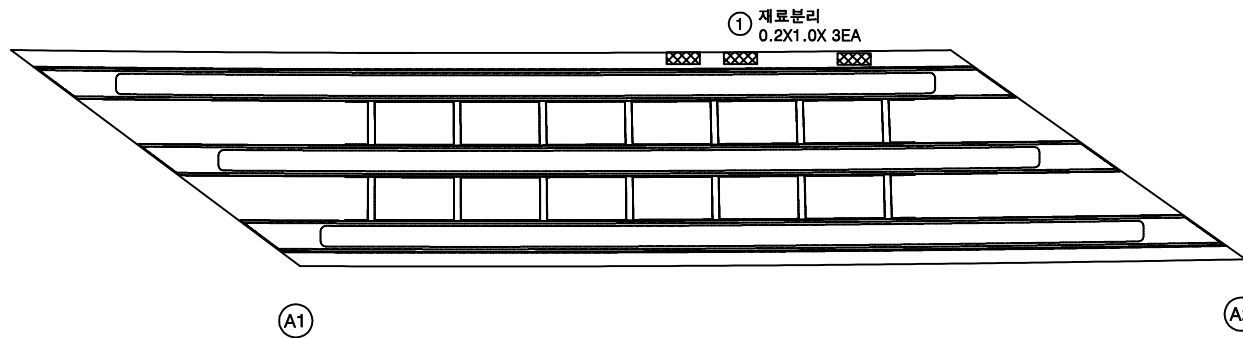
ID : 신개교(영천방향) 슬래브하면 S1

| 번호 | 구분 | 부재 | 손상내용 | 손상현황 | | | | | 비 고 |
|---|---|---|---|---|---|---|---|---|---|
| 1 | 21하 | 바닥판 | 재료분리 | | 0.2 | 1.0 | 0.60 | m | 3 |
