상주영천고속도로 시설물 안전·하자점검 및 성능평가 용역  
(2023년 상반기 정기안전점검)

# 외 관 조 사 망 도

월가교

2023.04

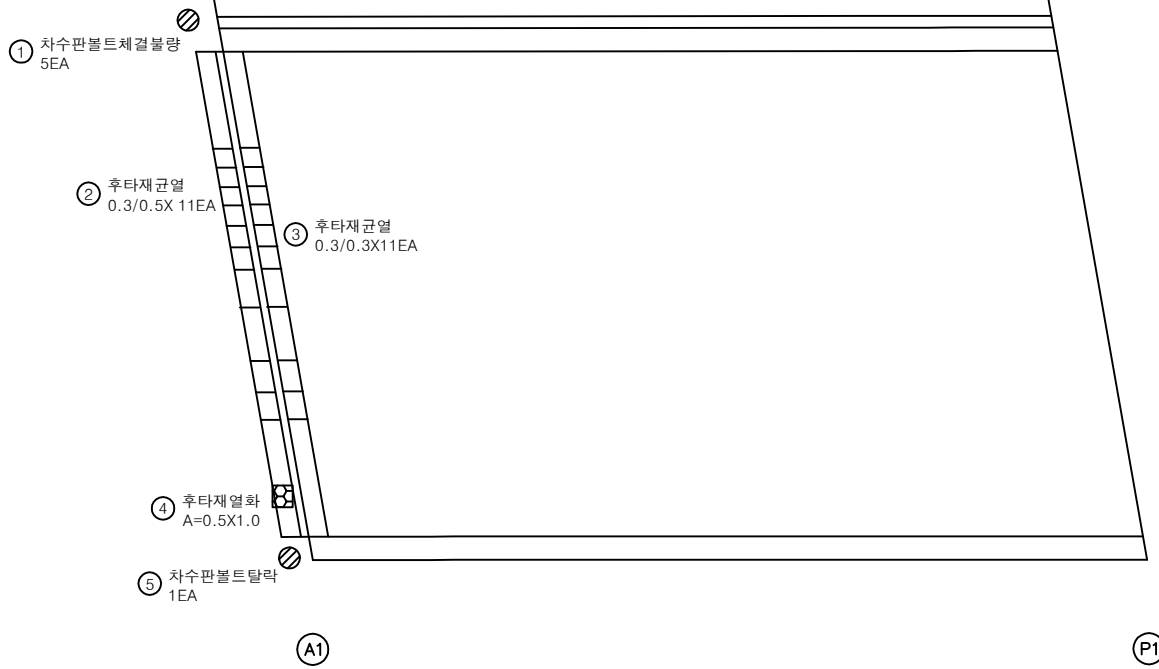
ID : 월가교(상주방향) 슬래브상면 S1

| 번호 | 구분 | 부재 | 손상내용 | 손상현황 | | | | | 비고 |
|---|---|---|---|---|---|---|---|---|---|
| 1 | 19년 | 신축이음 | 차수판볼트 체결불량 | | | | 5.00 | EA | 5 |
| 2 | 19년 | 신축이음 | 후타재균열 | 0.3 | 0.5 | | 5.50 | m | 11 |
| 3 | 19년 | 신축이음 | 후타재균열 | 0.3 | 0.3 | | 3.30 | m | 11 |
| 4 | 19년 | 신축이음 | 후타재열화 | | 0.5 | 1.0 | 0.50 | m² | 1 |
| 5 | 19년 | 신축이음 | 차수판볼트탈락 | | | | 1.00 | EA | 1 |

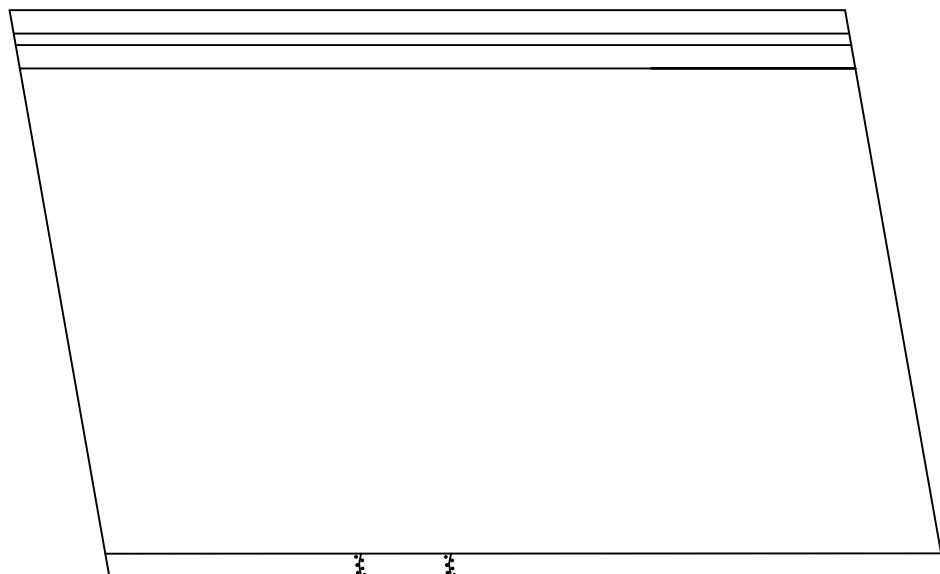
① 균열부백태  
A=0.1X1.0X 2EA

| 번호 | 구분 | 부재 | 손상내용 | 손상현황 | | | | | | 비 고 |
|---|---|---|---|---|---|---|---|---|---|---|
| 1 | 19년 | 중분대 | 균열부백태 | | 0.1 | 1.0 | 0.20 | m <sup>2</sup> | 2 | |

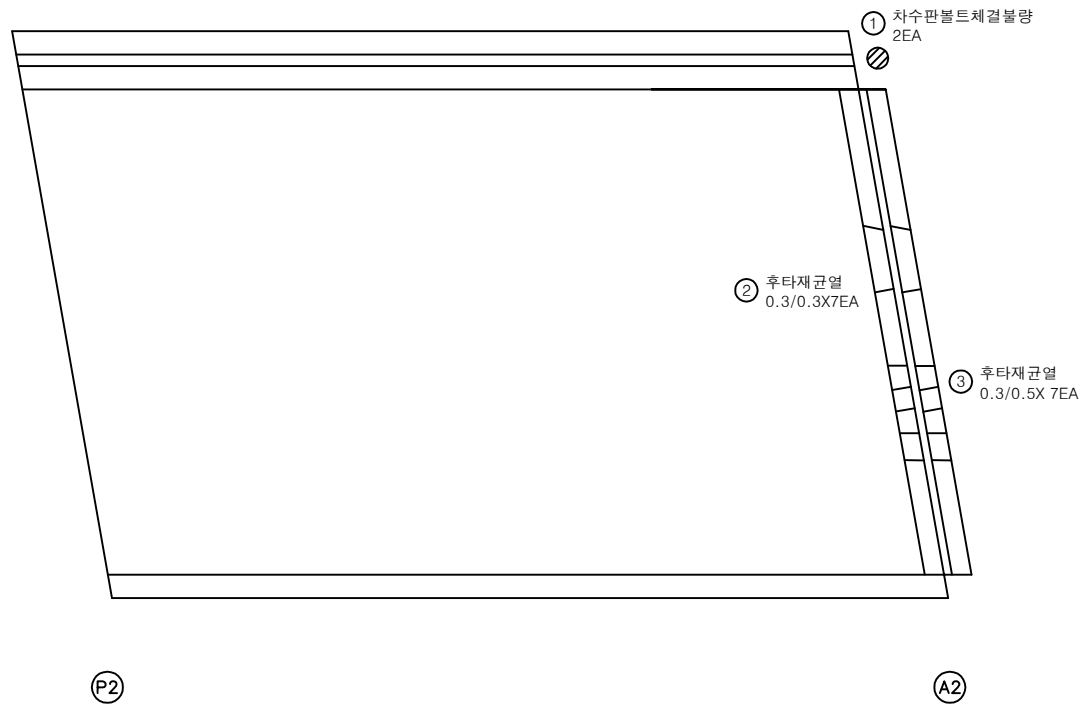
| 번호 | 구분 | 부재 | 손상내용 | 손상현황 | | | | | | 비 고 |
|---|---|---|---|---|---|---|---|---|---|---|
| 1 | 19년 | 신축이음 | 차수판볼트 체결볼량 | | | | 2.00 | EA | 2 | |
| 2 | 19년 | 신축이음 | 후타재균열 | 0.2 | 0.3 | | 2.10 | m | 7 | |
| 3 | 19년 | 신축이음 | 후타재균열 | 0.2 | 0.5 | | 3.50 | m | 7 | |

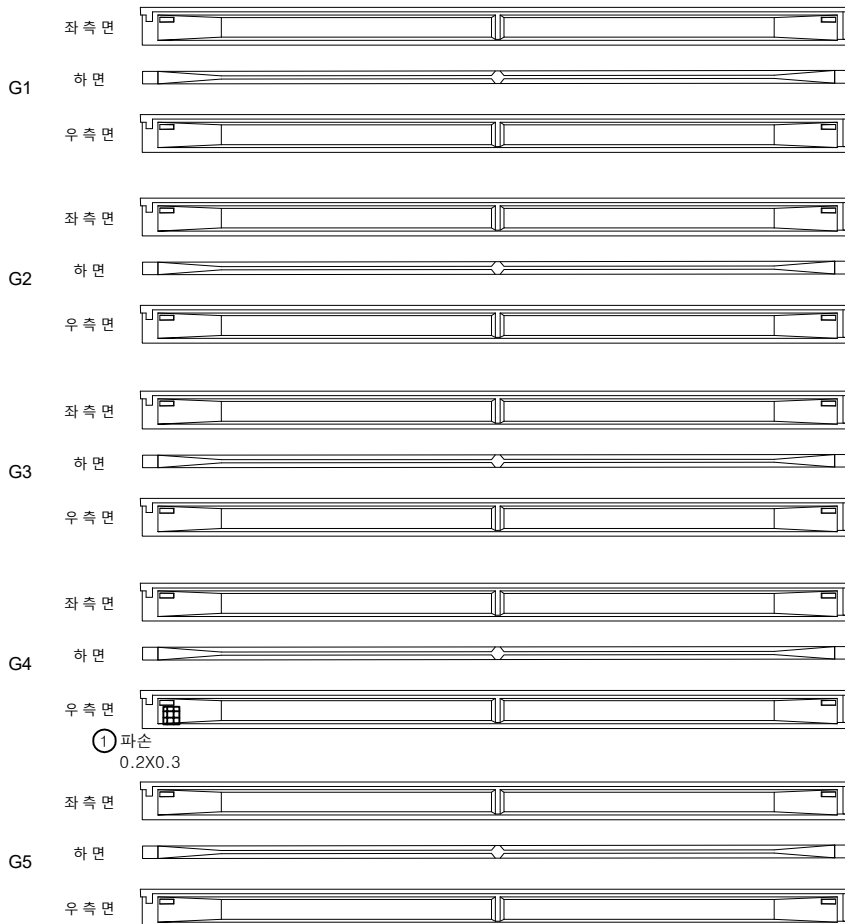
ID : 월가교(상주방향) 거더 S1 (G1~G5)

| 번호 | 구분 | 부재 | 손상내용 | 손상현황 | | | | | | 비고 |
|---|---|---|---|---|---|---|---|---|---|---|
| 1 | 21하 | 거더 | 파손 | | 0.2 | 0.3 | 0.06 | m <sup>2</sup> | 1 | |

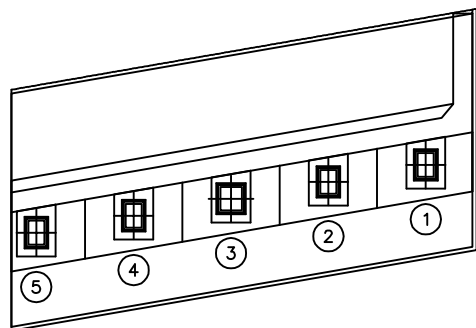
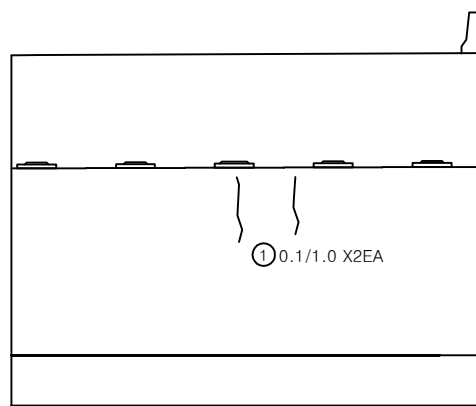
| 번호 | 구분 | 부재 | 손상내용 | 손상현황 | | | | | | 비 고 |
|---|---|---|---|---|---|---|---|---|---|---|
| 1 | 21하 | 교대 | 균열 | 0.1 | 1.0 | | 2.00 | m | 2 | |

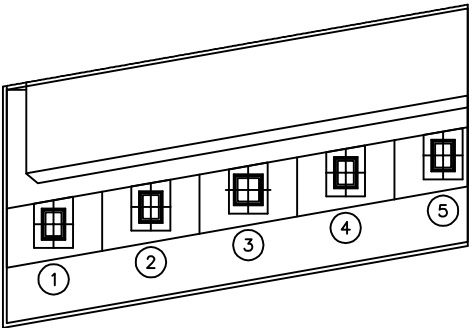
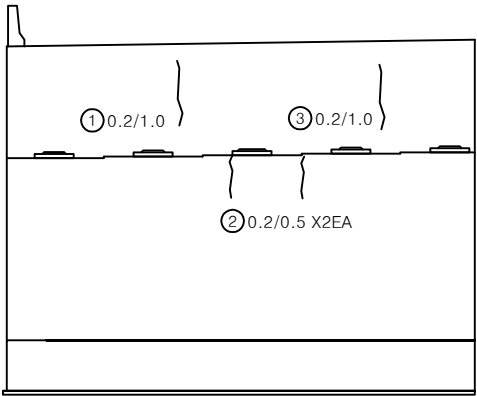
| 번호 | 구분 | 부재 | 손상내용 | 손상현황 | | | | | | 비 고 |
|---|---|---|---|---|---|---|---|---|---|---|
| 1 | 21하 | 교대 | 균열 | 0.2 | 1.0 | | 1.00 | m | 1 | |
| 2 | 21하 | 교대 | 균열 | 0.2 | 0.5 | | 1.00 | m | 2 | |
| 3 | 21하 | 교대 | 균열 | 0.2 | 1.0 | | 1.00 | m | 1 | |

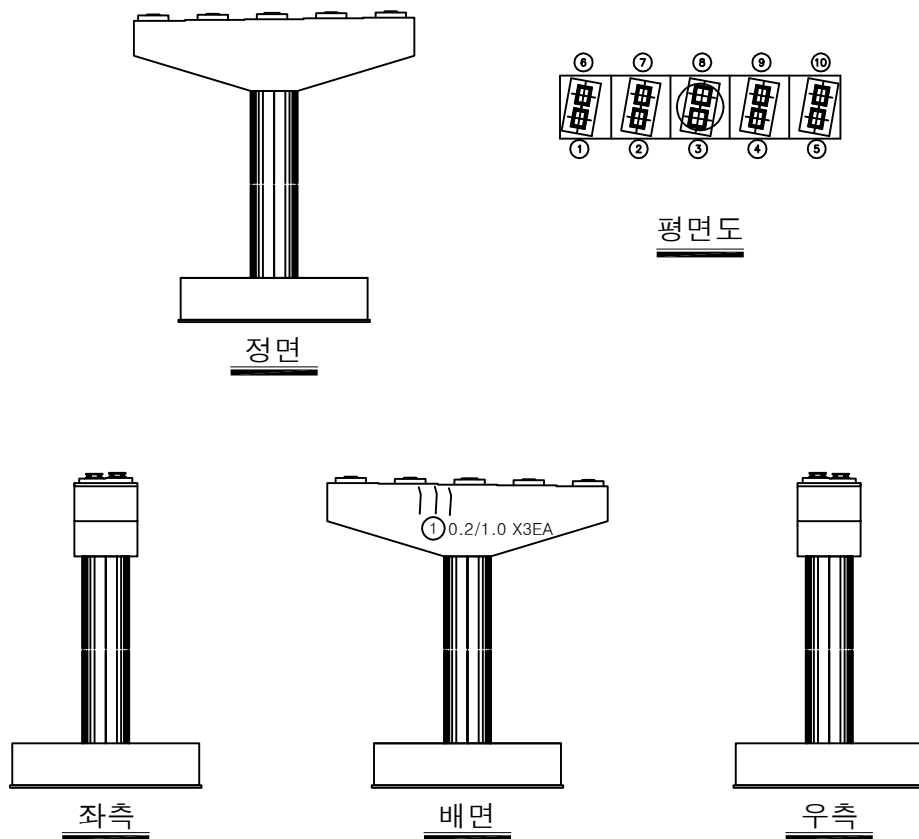
| 번호 | 구분 | 부재 | 손상내용 | 손상현황 | | | | | | 비 고 |
|---|---|---|---|---|---|---|---|---|---|---|
| 1 | 21하 | 교각 | 균열 | 0.2 | 1.0 | | 3.00 | m | 3 | |

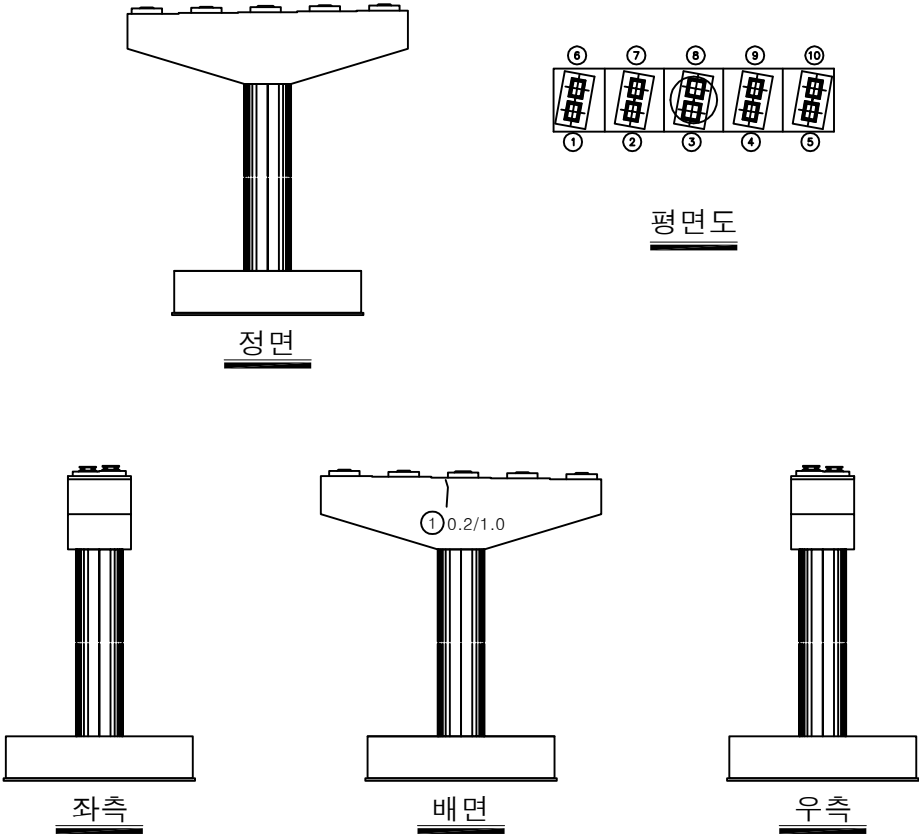
| 번호 | 구분 | 부재 | 손상내용 | 손상현황 | | | | | | 비 고 |
|---|---|---|---|---|---|---|---|---|---|---|
| 1 | 21회 | 교각 | 균열 | 0.2 | 1.0 | | 1.00 | m | 1 | |

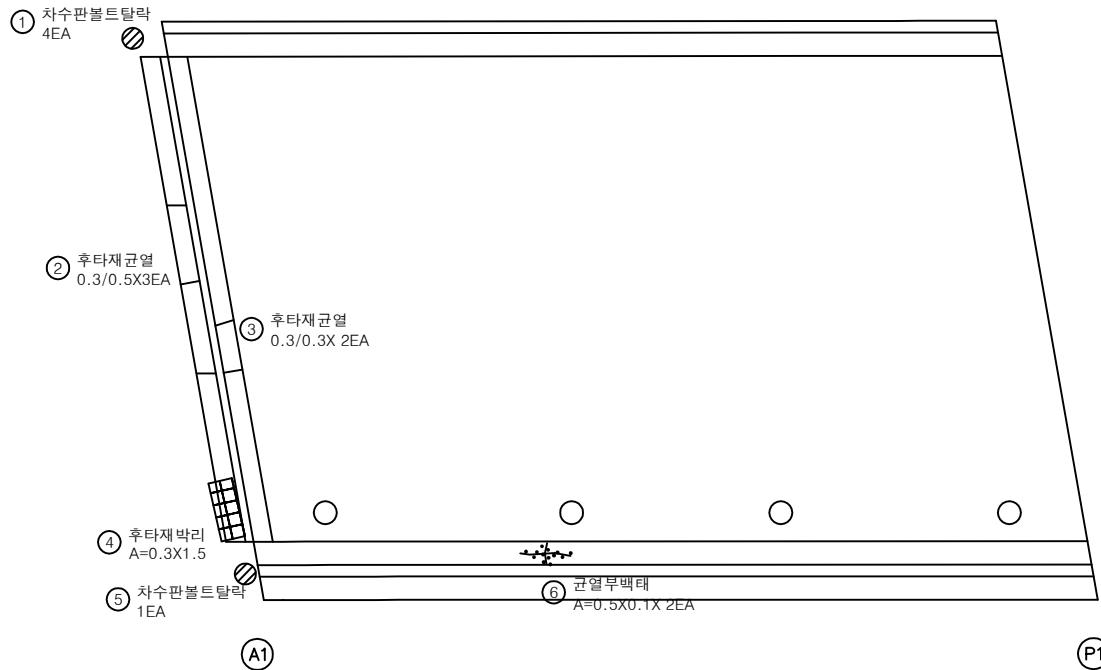
| 번호 | 구분 | 부재 | 손상내용 | 손상현황 | | | | | 비고 |
|---|---|---|---|---|---|---|---|---|---|
| 2 | 19년 | 신축이음 | 후타재균열 | 0.3 | 0.5 | | 1.50 | m | 3 |
| 3 | 19년 | 신축이음 | 후타재균열 | 0.3 | 0.3 | | 0.60 | m | 2 |
| 6 | 19년 | 방호벽 | 균열부백태 | | 0.5 | 0.1 | 0.10 | m <sup>2</sup> | 2 |

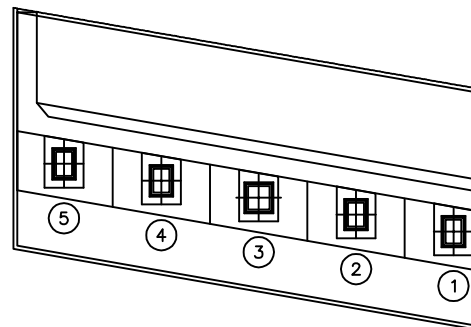
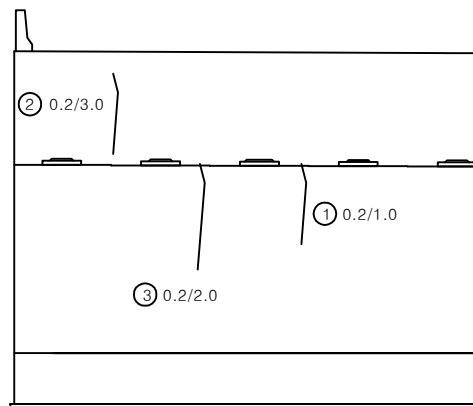
| 번호 | 구분 | 부재 | 손상내용 | 손상현황 | | | | | 비 고 |
|---|---|---|---|---|---|---|---|---|---|
| 1 | 19년 | 교대 | 균열 | 0.2 | 1.0 | | 1.00 | m | 1 |
| 2 | 19년 | 교대 | 균열 | 0.2 | 3.0 | | 3.00 | m | 1 |
| 3 | 21하 | 교대 | 균열 | 0.2 | 2.0 | | 2.00 | m | 1 |

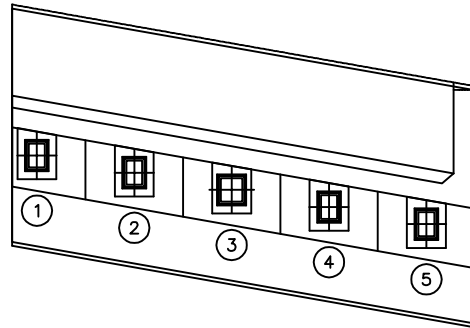
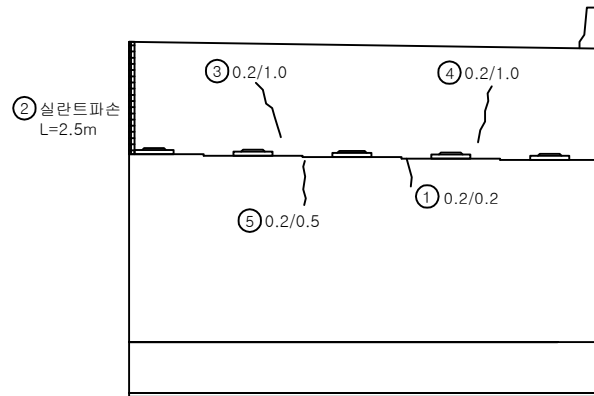
| 번호 | 구분 | 부재 | 손상내용 | 손상현황 | | | | | | 비 고 |
|---|---|---|---|---|---|---|---|---|---|---|
| 1 | 19년 | 교대 | 균열 | 0.2 | 0.2 | | 0.20 | m | 1 | 손상감소 |
| 3 | 21하 | 교대 | 균열 | 0.2 | 1.0 | | 1.00 | m | 1 | |
| 4 | 21하 | 교대 | 균열 | 0.2 | 1.0 | | 1.00 | m | 1 | |
| 5 | 21하 | 교대 | 균열 | 0.2 | 0.5 | | 0.50 | m | 1 | |

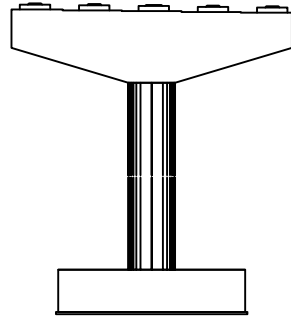
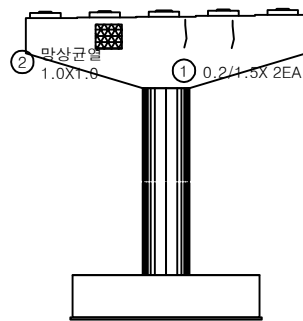
③ 받침콘크리트균열  
0.2/0.5

| 번호 | 구분 | 부재 | 손상내용 | 손상현황 | | | | | 비고 |
|---|---|---|---|---|---|---|---|---|---|
| 1 | 19년 | 교각 | 균열 | 0.2 | 1.5 | | 3.00 | m <sup>2</sup> | 2 |
| 2 | 21년 | 교각 | 망상균열 | | 1.0 | 1.0 | 1.00 | m <sup>2</sup> | 1 |
| 3 | 21년 | 교량받침 | 받침콘크리트균열 | 0.2 | 0.5 | | 0.50 | m | 1 |

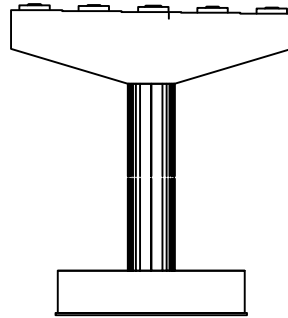
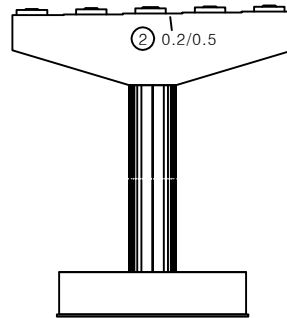
| 번호 | 구분 | 부재 | 손상내용 | 손상현황 | | | | | 비고 |
|---|---|---|---|---|---|---|---|---|---|
| 1 | 19년 | 교량발침 | plate부식 | | | | 1.00 | EA | 1 |
| 2 | 21하 | 교각 | 균열 | 0.2 | 0.5 | | 0.50 | m | 1 |
| 3 | 21하 | 교량발침 | 발침콘크리트균열 | 0.2 | 0.5 | | 0.50 | m | 1 |
