상주영천고속도로 시설물 안전·하자점검 및 성능평가 용역  
(2023년 상반기 정기안전점검)

# 외 관 조 사 망 도

도개교

2023.04

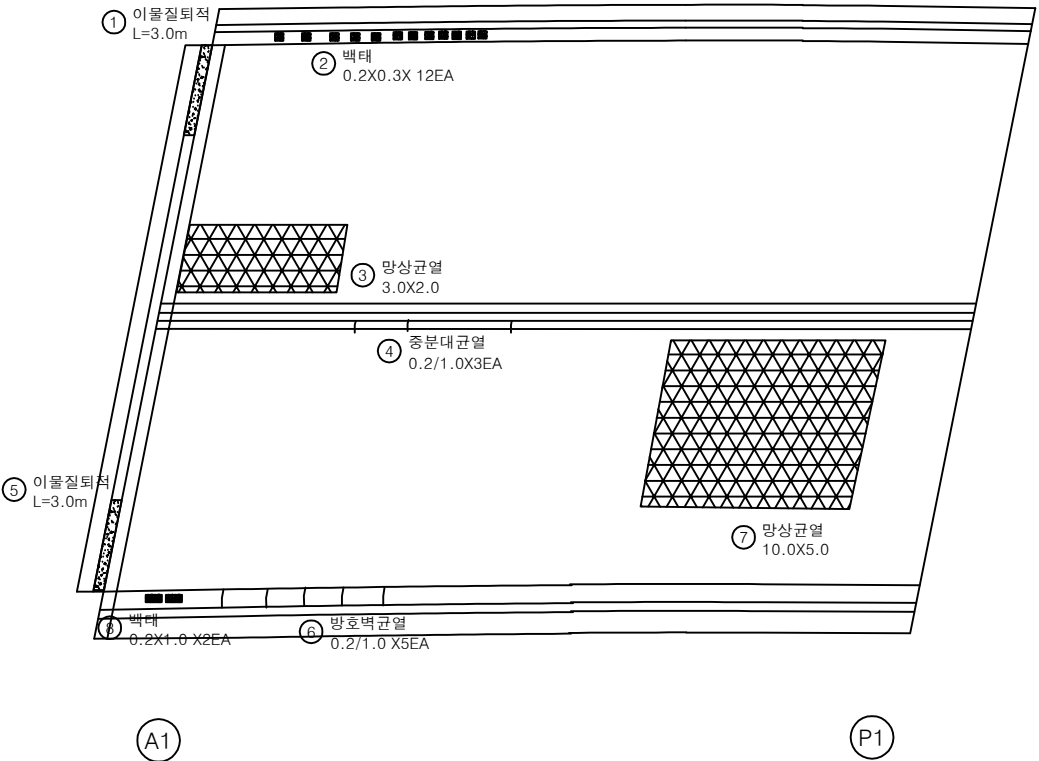
| | | | 01 |

| 번호 | 구분 | 부재 | 손상내용 | 손상현황 | | | | | 비 고 |
|---|---|---|---|---|---|---|---|---|---|
| 1 | 19년 | 신축이음 | 이물질퇴적 | | 3.0 | | 3.00 | m | 1 |
| 2 | 19년 | 방호벽 | 백태 | | 0.2 | 0.3 | 0.72 | m <sup>2</sup> | 12 |
| 3 | 19년 | 교면포장 | 망상균열 | | 3.0 | 2.0 | 6.00 | m <sup>2</sup> | 1 |
| 4 | 19년 | 중분대 | 중분대균열 | 0.2 | 1.0 | | 3.00 | m | 3 |
| 5 | 19년 | 신축이음 | 이물질퇴적 | | 3.0 | | 3.00 | m | 1 |
| 6 | 19년 | 방호벽 | 방호벽균열 | 0.2 | 1.0 | | 5.00 | m | 5 |
| 7 | 19년 | 교면포장 | 망상균열 | | 10.0 | 5.0 | 50.00 | m <sup>2</sup> | 1 |
| 8 | 21하 | 방호벽 | 백태 | | 0.2 | 1.0 | 0.40 | m <sup>2</sup> | 2 |

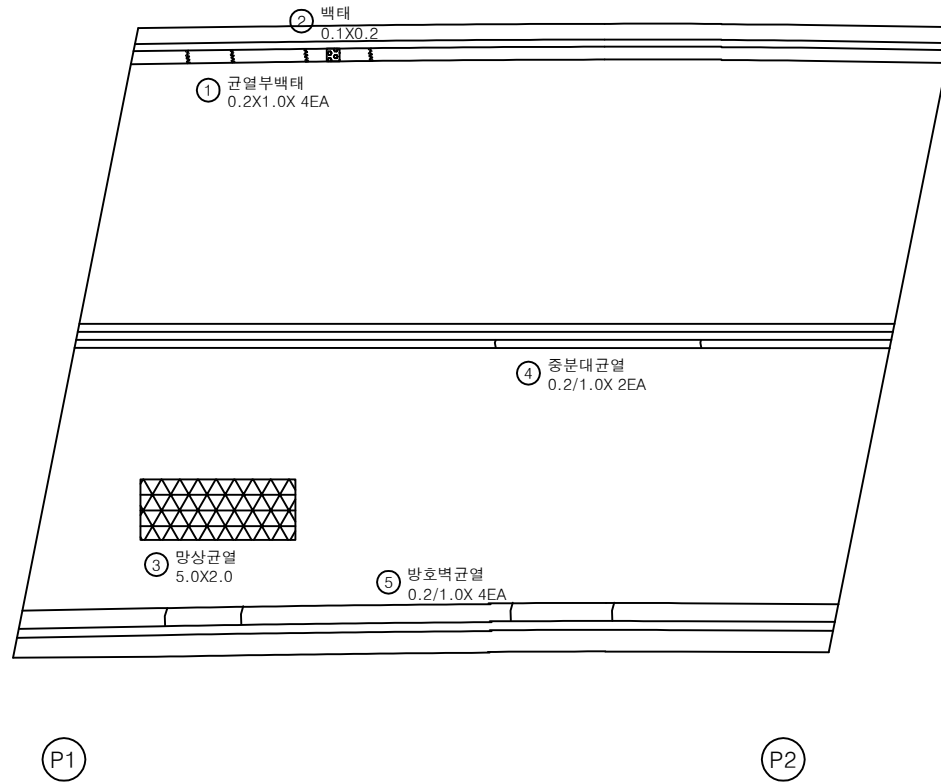
| 번호 | 구분 | 부재 | 손상내용 | 손상현황 | | | | | 비 고 |
|---|---|---|---|---|---|---|---|---|---|
| 1 | 19년 | 방호벽 | 균열부백태 | | 0.2 | 1.0 | 0.80 | m <sup>2</sup> | 4 |
| 2 | 19년 | 방호벽 | 백태 | | 0.1 | 0.2 | 0.02 | m <sup>2</sup> | 1 |
| 3 | 19년 | 교면포장 | 망상균열 | | 5.0 | 2.0 | 10.00 | m <sup>2</sup> | 1 |
| 4 | 19년 | 중분대 | 중분대균열 | 0.2 | 1.0 | | 2.00 | m | 2 |
| 5 | 19년 | 방호벽 | 방호벽균열 | 0.2 | 1.0 | | 4.00 | m | 4 |

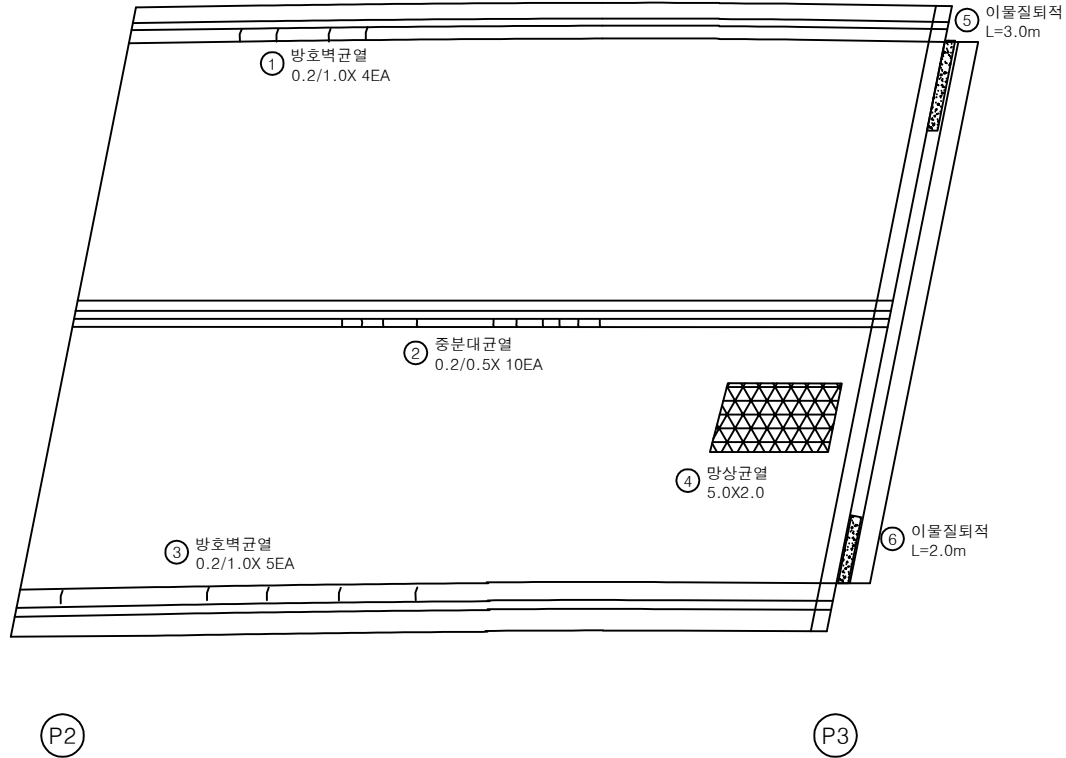
| 번호 | 구분 | 부재 | 손상내용 | 손상현황 | | | | | 비 고 |
|---|---|---|---|---|---|---|---|---|---|
| 1 | 19년 | 방호벽 | 방호벽균열 | 0.2 | 1.0 | | 4.00 | m | 4 |
| 2 | 19년 | 중분대 | 중분대재균열 | 0.2 | 0.5 | | 5.00 | m | 10 |
| 3 | 19년 | 방호벽 | 방호벽균열 | 0.2 | 1.0 | | 5.00 | m | 5 |
| 4 | 19년 | 교면포장 | 망상균열 | | 5.0 | 2.0 | 10.00 | m <sup>2</sup> | 1 |
| 5 | 19년 | 신축이음 | 이물질퇴적 | | 3.0 | | 3.00 | m | 1 |
| 6 | 19년 | 신축이음 | 이물질퇴적 | | 2.0 | | 2.00 | m | 1 |

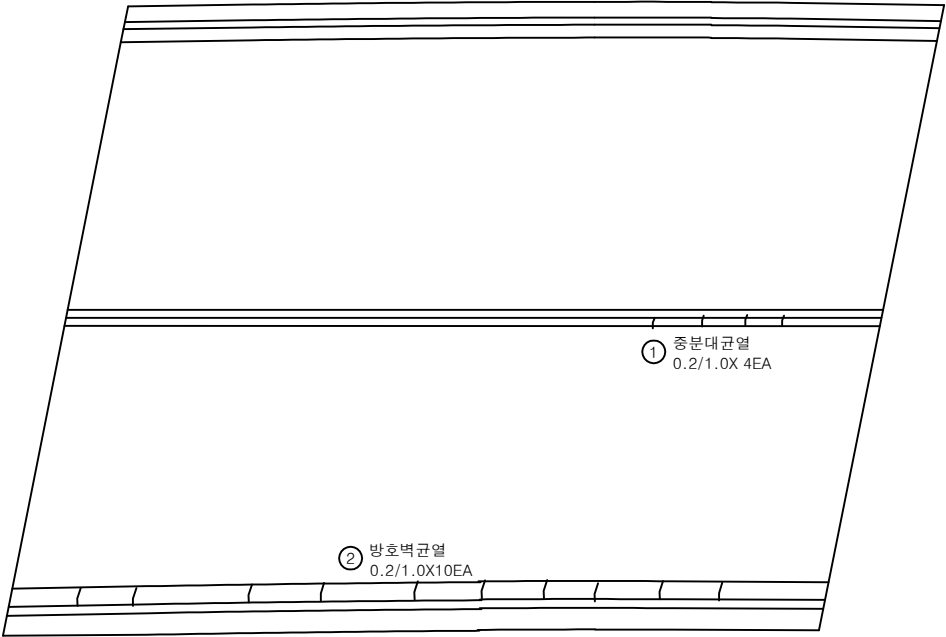
| 번호 | 구분 | 부재 | 손상내용 | 손상현황 | | | | | | 비 고 |
|---|---|---|---|---|---|---|---|---|---|---|
| 1 | 19년 | 중분대 | 중분대균열 | 0.2 | 1.0 | | 4.00 | m | 4 | |
| 2 | 19년 | 방호벽 | 방호벽균열 | 0.2 | 1.0 | | 10.00 | m | 10 | |

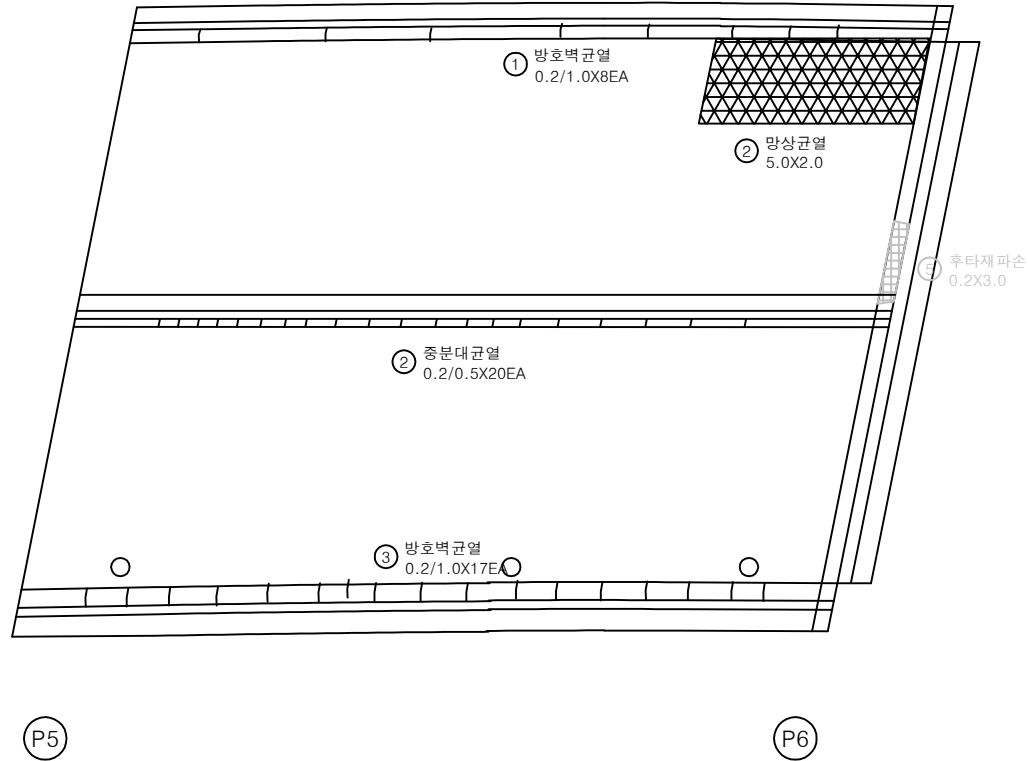
| 번호 | 구분 | 부재 | 손상내용 | 손상현황 | | | | | 비 고 |
|---|---|---|---|---|---|---|---|---|---|
| 1 | 19년 | 방호벽 | 방호벽균열 | 0.2 | 1.0 | | 8.00 | m | 8 |
| 2 | 19년 | 교면포장 | 망상균열 | | 5.0 | 2.0 | 10.00 | m <sup>2</sup> | 1 |
| 3 | 19년 | 중분대 | 중분대균열 | 0.2 | 0.5 | | 10.00 | m | 20 |
| 4 | 19년 | 방호벽 | 방호벽균열 | 0.2 | 1.0 | | 17.00 | m | 17 |

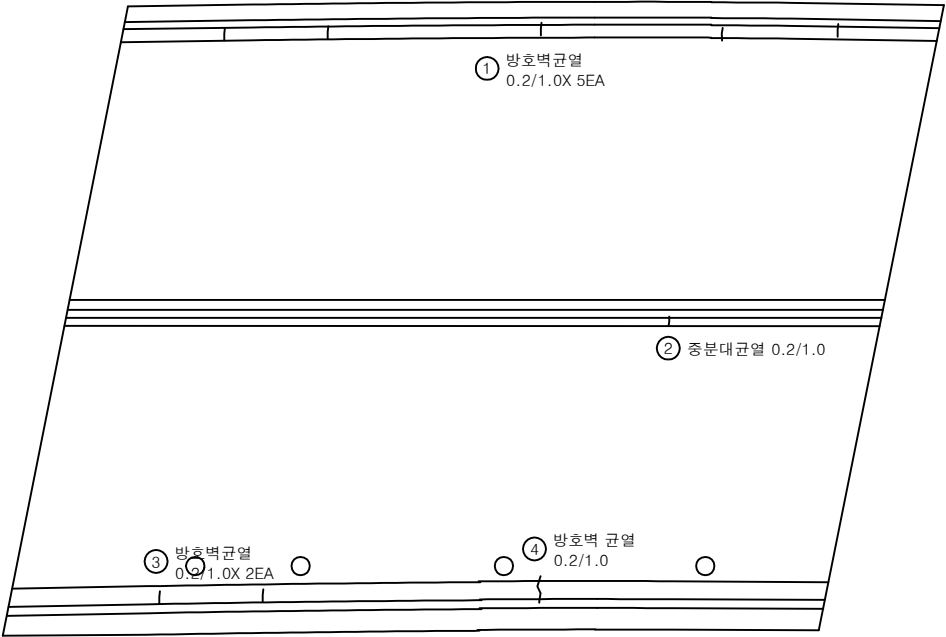
| 번호 | 구분 | 부재 | 손상내용 | 손상현황 | | | | | | 비고 |
|---|---|---|---|---|---|---|---|---|---|---|
| 1 | 19년 | 방호벽 | 방호벽균열 | 0.2 | 1.0 | | 5.00 | m | 5 | |
| 2 | 19년 | 중분대 | 중분대균열 | 0.2 | 1.0 | | 1.00 | m | 1 | |
| 3 | 19년 | 방호벽 | 방호벽균열 | 0.2 | 1.0 | | 2.00 | m | 2 | |
| 4 | 21하 | 방호벽 | 방호벽균열 | 0.2 | 1.0 | | 1.00 | m | 1 | |

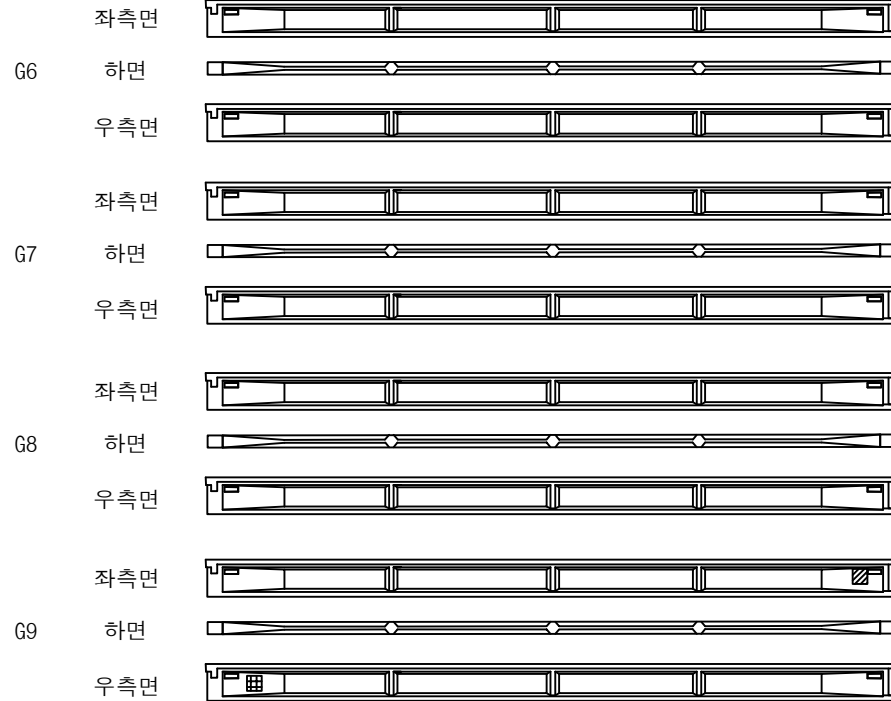
① 인양홀파손  
1EA② 인양홀박락  
1EA

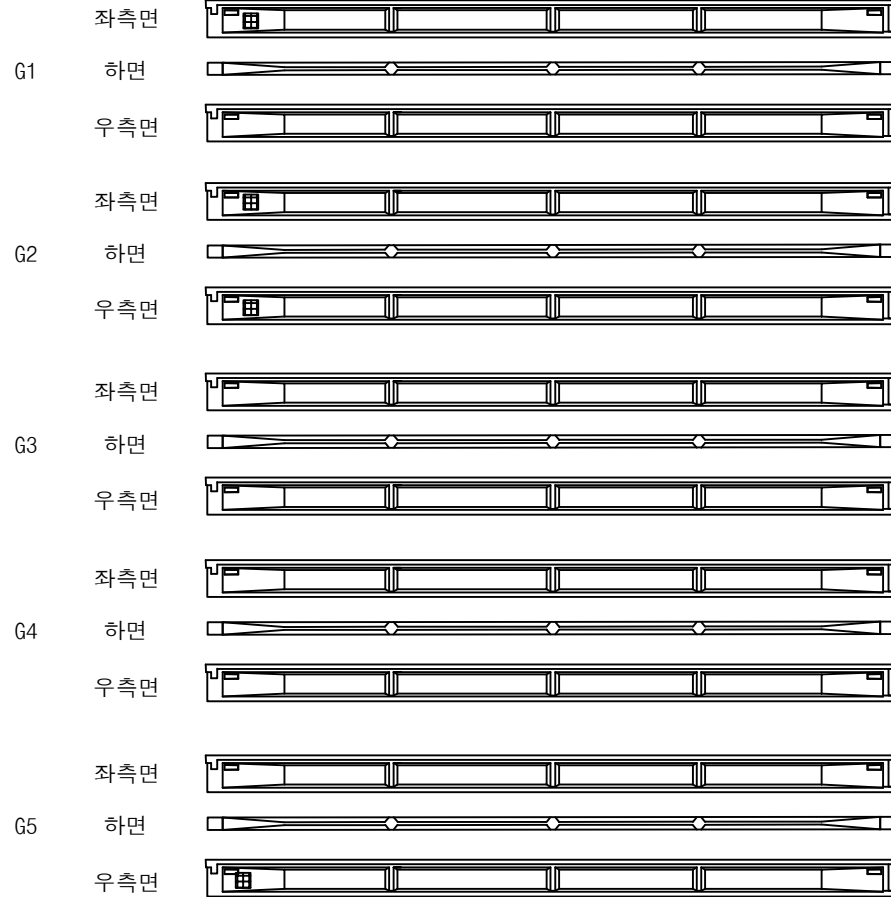
① 인양홀박리, 박락  
0.2X0.3X 4EA

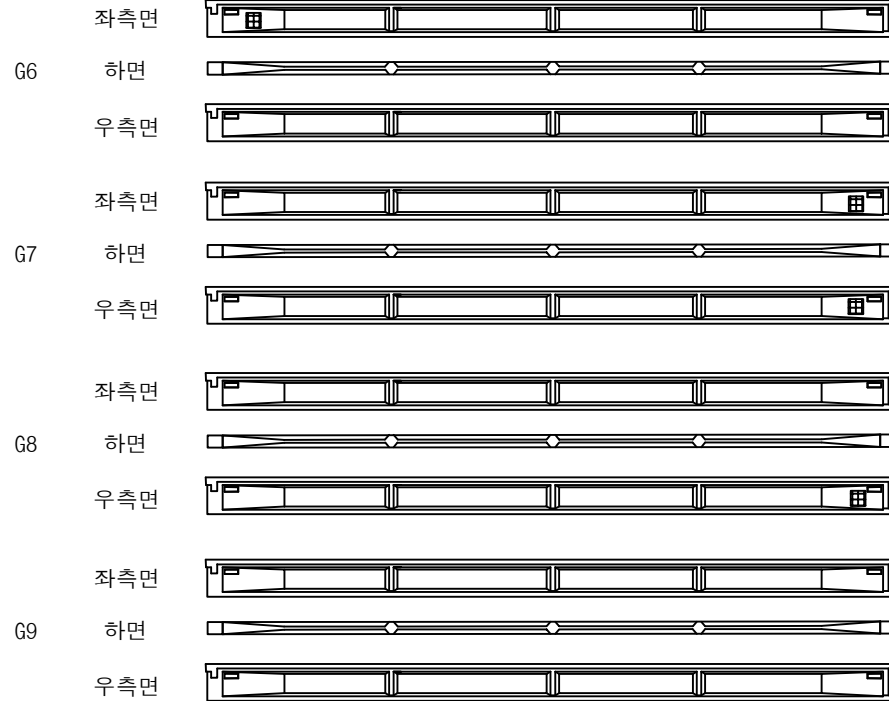
① 인양홀박리, 박락  
0.2X0.3

② 인양홀박리  
0.2X0.2 X3EA

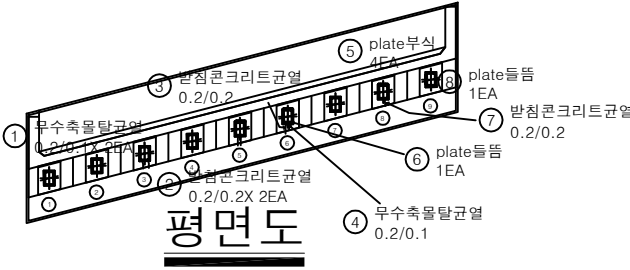
| 번호 | 구분 | 부재 | 손상내용 | 손상현황 | | | | | | 비고 |
|---|---|---|---|---|---|---|---|---|---|---|
| 1 | 19년 | 교량받침 | 무수축물탈균열 | 0.2 | 0.1 | | 0.20 | m | 2 | |
| 2 | 19년 | 교량받침 | 반침콘크리트균열 | 0.2 | 0.2 | | 0.40 | m | 2 | |
| 3 | 19년 | 교량받침 | 반침콘크리트균열 | 0.2 | 0.2 | | 0.20 | m | 1 | |
| 4 | 19년 | 교량받침 | 무수축물탈균열 | 0.2 | 0.1 | | 0.10 | m | 1 | |
| 5 | 19년 | 교량받침 | plate부식 | | | | 4.00 | EA | 4 | |
| 7 | 19년 | 교량받침 | 반침콘크리트균열 | 0.2 | 0.2 | | 0.20 | m | 1 | |
| 9 | 19년 | 교대 | 균열 | 0.3 | 2.0 | | 6.00 | m | 3 | 외장 보강 |
| 10 | 19년 | 교대 | 균열 | 0.3 | 2.0 | | 2.00 | m | 1 | |

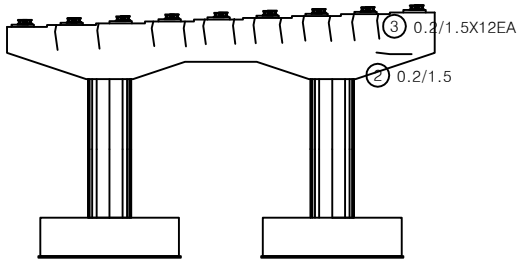
| 번호 | 구분 | 부재 | 손상내용 | 손상현황 | | | | | | 비 고 |
|---|---|---|---|---|---|---|---|---|---|---|
| 2 | 19년 | 교각 | 균열 | 0.2 | 1.5 | | 1.50 | m | 1 | |
| 3 | 19년 | 교각 | 균열 | 0.1 | 1.5 | | 18.00 | m | 12 | |

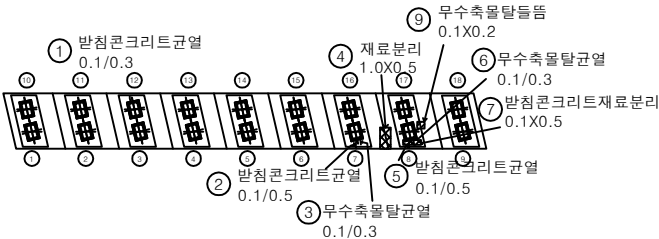
| 번호 | 구분 | 부재 | 손상내용 | 손상현황 | | | | | | 비고 |
|---|---|---|---|---|---|---|---|---|---|---|
| 1 | 19년 | 교량받침 | 받침콘크리트균열 | 0.1 | 0.3 | | 0.30 | m | 1 | |
| 2 | 19년 | 교량받침 | 받침콘크리트균열 | 0.1 | 0.5 | | 0.50 | m | 1 | |
| 5 | 19년 | 교량받침 | 받침콘크리트균열 | 0.1 | 0.5 | | 0.50 | m | 1 | |
| 8 | 19년 | 교각 | 균열 | 0.1 | 2.0 | | 2.00 | m | 1 | |

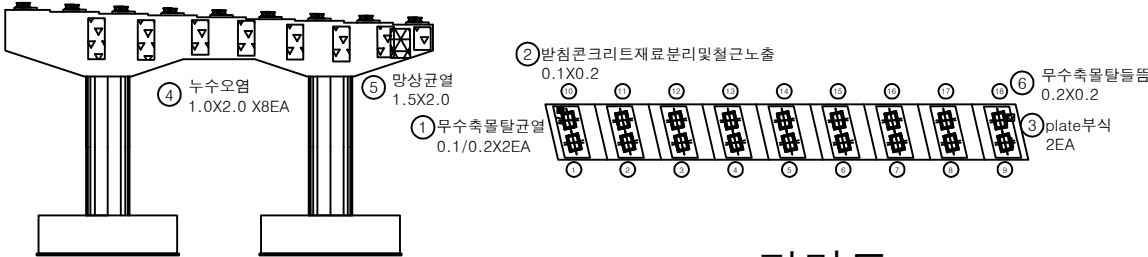
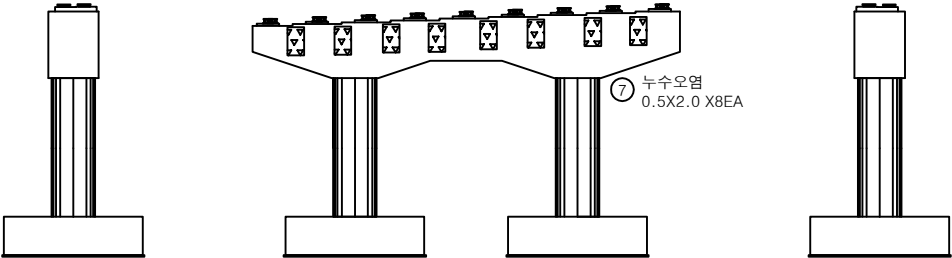
| 번호 | 구분 | 부재 | 손상내용 | 손상현황 | | | | | | 비 고 |
|---|---|---|---|---|---|---|---|---|---|---|
| 3 | 19년 | 교량받침 | plate부식 | | | | 2.00 | EA | 2 | |
| 4 | 21하 | 교각 | 누수오염 | | 1.0 | 2.0 | 16.00 | m <sup>2</sup> | 8 | |
| 5 | 21하 | 교각 | 망상균열 | | 1.5 | 2.0 | 3.00 | m <sup>2</sup> | 1 | |
| 7 | 21하 | 교각 | 누수오염 | | 0.5 | 2.0 | 8.00 | m <sup>2</sup> | 8 | |

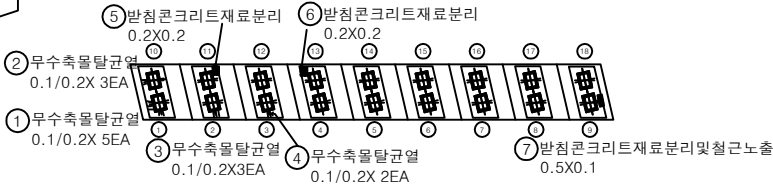
| 번호 | 구분 | 부재 | 손상내용 | 손상현황 | | | | | 비 고 |
|---|---|---|---|---|---|---|---|---|---|
| 1 | 19년 | 교량받침 | 무수축물탈균열 | 0.1 | 0.2 | | 1.00 | m | 5 |
| 2 | 19년 | 교량받침 | 무수축물탈균열 | 0.1 | 0.2 | | 0.60 | m | 3 |
| 3 | 19년 | 교량받침 | 무수축물탈균열 | 0.1 | 0.2 | | 0.60 | m | 3 |
| 4 | 19년 | 교량받침 | 무수축물탈균열 | 0.1 | 0.2 | | 0.40 | m | 2 |

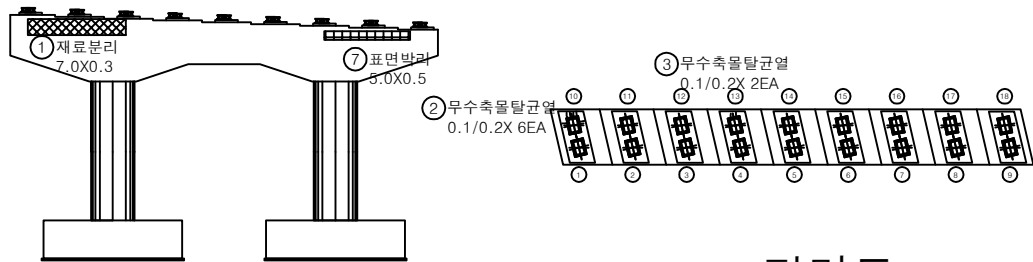
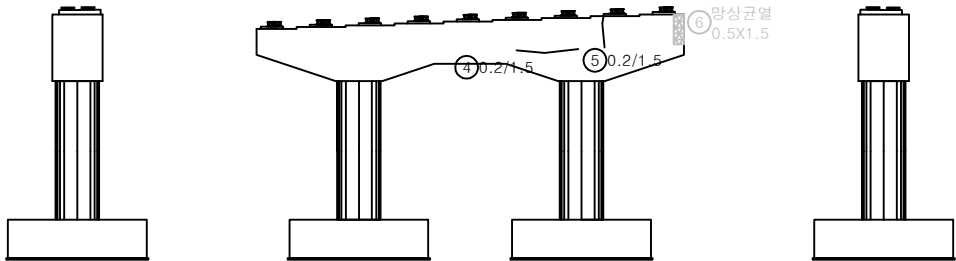
| 번호 | 구분 | 부재 | 손상내용 | 손상현황 | | | | | 비 고 |
|---|---|---|---|---|---|---|---|---|---|
| 2 | 19년 | 교량받침 | 무수축물탈균열 | 0.1 | 0.2 | | 1.20 | m | 6 |
| 3 | 19년 | 교량받침 | 무수축물탈균열 | 0.1 | 0.2 | | 0.40 | m | 2 |
| 4 | 19년 | 교각 | 균열 | 0.2 | 1.5 | | 1.50 | m | 1 |
| 5 | 19년 | 교각 | 균열 | 0.2 | 1.5 | | 1.50 | m | 1 |
| 6 | 19년 | 교각 | 망상균열 | | 0.5 | 1.5 | 0.75 | m <sup>2</sup> | 영성연지니어링 |
