상주영천고속도로 시설물 안전·하자점검 및 성능평가 용역  
(2023년 상반기 정기안전점검)

# 외 관 조 사 망 도

신계교

2023.04

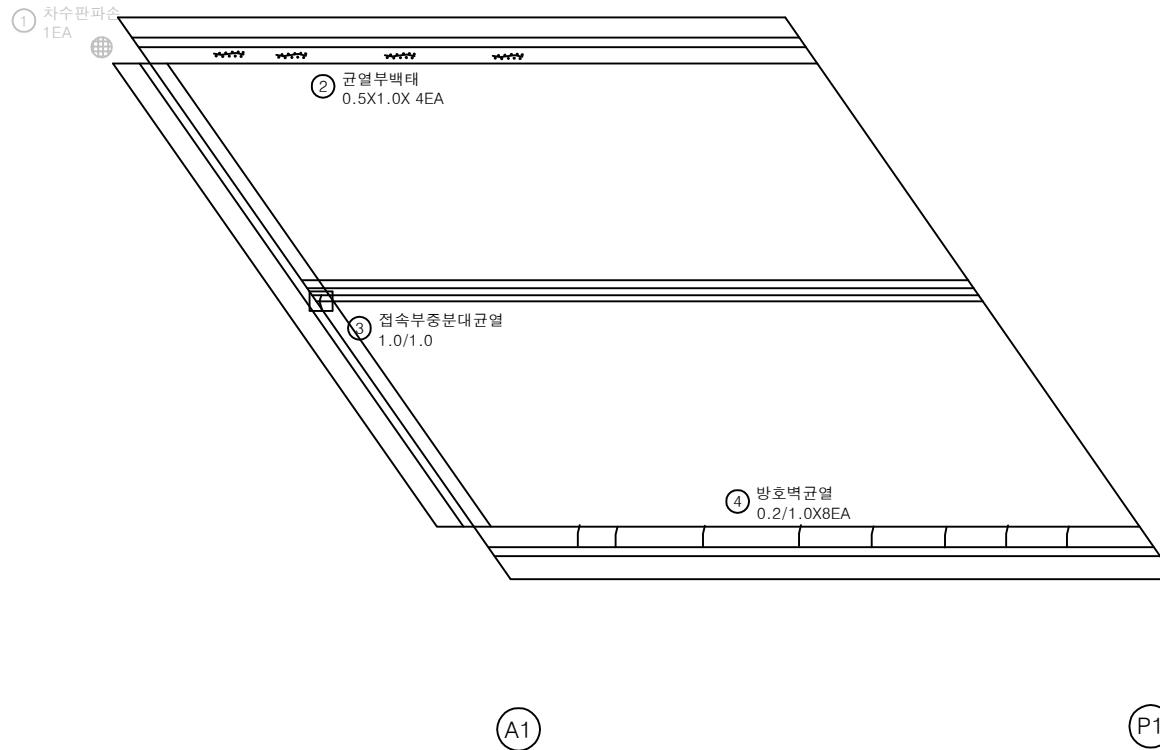
| 도 면 번 호 | 01 |

| 번호 | 구분 | 부재 | 손상내용 | 손상현황 | | | | | 비 고 |
|---|---|---|---|---|---|---|---|---|---|
| 1 | 19년 | 상속이음 | 차수판파손 | | | | 1.00 | EA | 1 |
| 2 | 19년 | 방호벽 | 균열부백태 | | 0.5 | 1.0 | 2.00 | m² | 4 |
| 3 | 19년 | 중분대 | 접속부중분대균열 | 1.0 | 1.0 | | 1.00 | m | 1 |
| 4 | 19년 | 방호벽 | 방호벽균열 | 0.2 | 1.0 | | 8.00 | m | 8 |

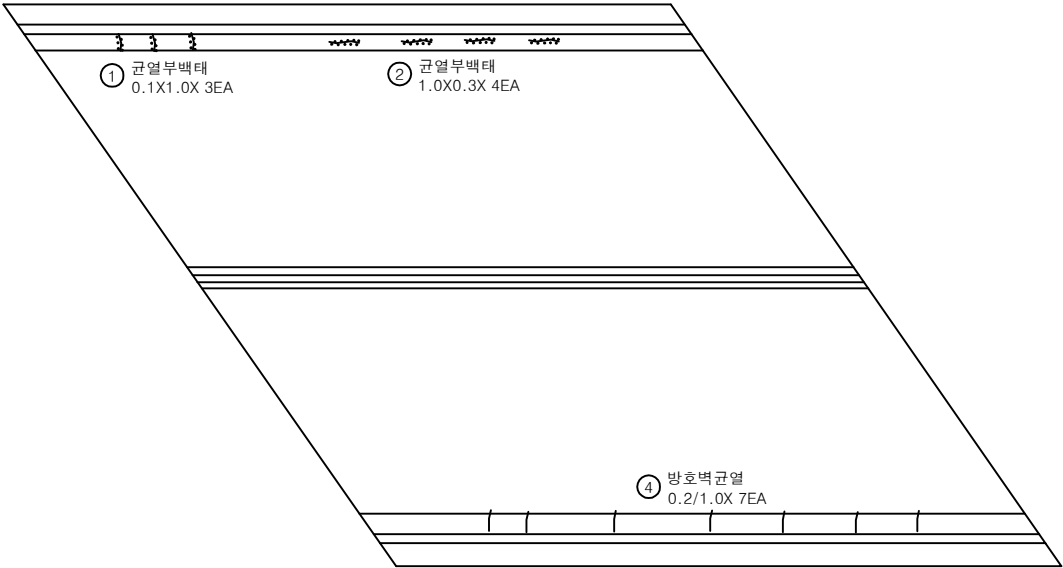
| 도면번호 | 02 |

| 번호 | 구분 | 부재 | 손상내용 | 손상현황 | | | | | | 비고 |
|---|---|---|---|---|---|---|---|---|---|---|
| 1 | 19년 | 방호벽 | 균열부백태 | | 0.1 | 1.0 | 0.30 | m <sup>2</sup> | 3 | |
| 2 | 19년 | 방호벽 | 균열부백태 | | | 1.0 | 0.3 | 1.20 | m <sup>2</sup> | 4 |
| 3 | 19년 | 방호벽 | 방호벽균열 | 0.2 | 1.0 | | 7.00 | m | 7 | |

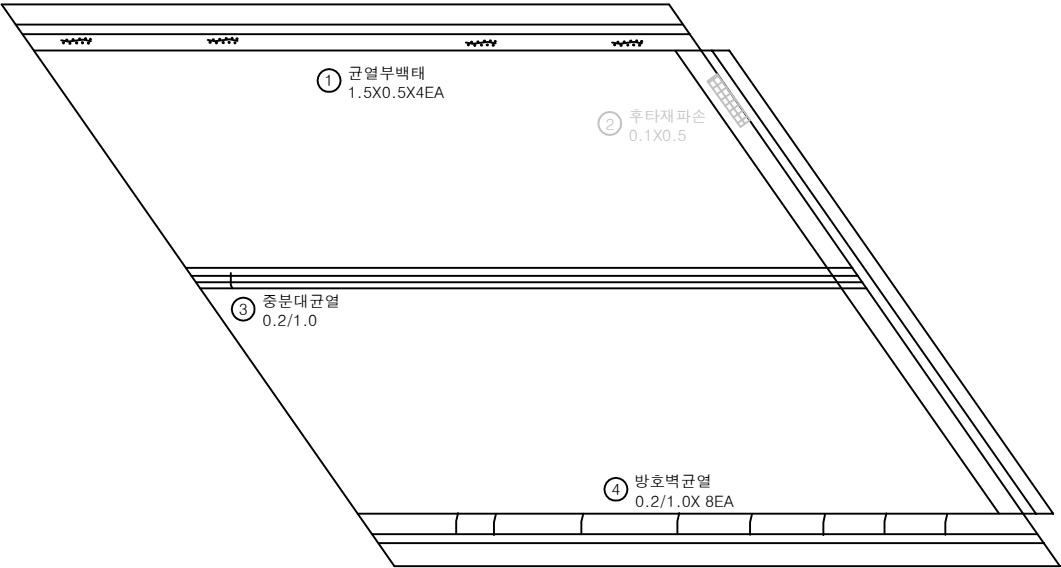
| 도면번호 | 03 |

| 번호 | 구분 | 부재 | 손상내용 | 손상현황 | | | | | 비고 |
|---|---|---|---|---|---|---|---|---|---|
| 1 | 19년 | 방호벽 | 균열부백태 | | 1.5 | 0.5 | 3.00 | m <sup>2</sup> | 4 |
| 2 | 19년 | 신축이음 | 후타재 파손 | | 0.1 | 0.5 | 0.05 | m <sup>2</sup> | 1 |
| 3 | 19년 | 중분대 | 중분대균열 | 0.2 | 1.0 | | 1.00 | m | 1 |
| 4 | 19년 | 방호벽 | 방호벽균열 | 0.2 | 1.0 | | 8.00 | m | 8 |

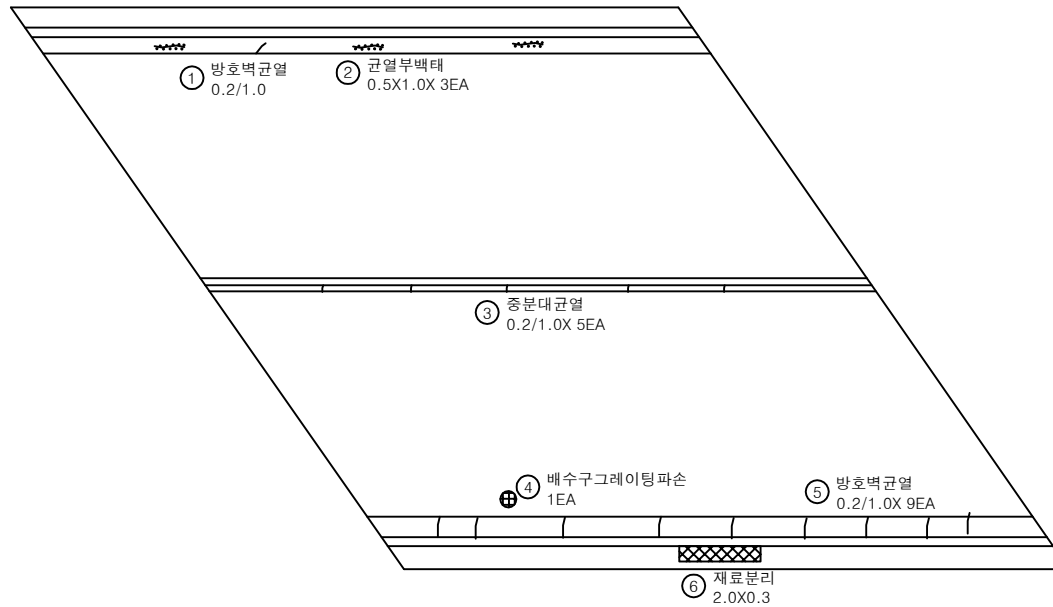
| 번호 | 구분 | 부재 | 손상내용 | 손상현황 | | | | | 비 고 |
|---|---|---|---|---|---|---|---|---|---|
| 1 | 19년 | 방호벽 | 방호벽균열 | 0.2 | 1.0 | | 1.00 | m | 1 |
| 2 | 19년 | 방호벽 | 균열부백테 | | 0.5 | 1.0 | 1.50 | m <sup>2</sup> | 3 |
| 3 | 19년 | 중분대 | 중분대균열 | 0.2 | 1.0 | | 5.00 | m | 5 |
| 4 | 19년 | 배수시설 | 배수구그레이팅파손 | | | | 1.00 | EA | 1 |
| 5 | 19년 | 방호벽 | 방호벽균열 | 0.2 | 1.0 | | 9.00 | m | 1 |
| 6 | 19년 | 방호벽 | 재료분리 | | 2.0 | 0.3 | 0.60 | m <sup>2</sup> | 1 |

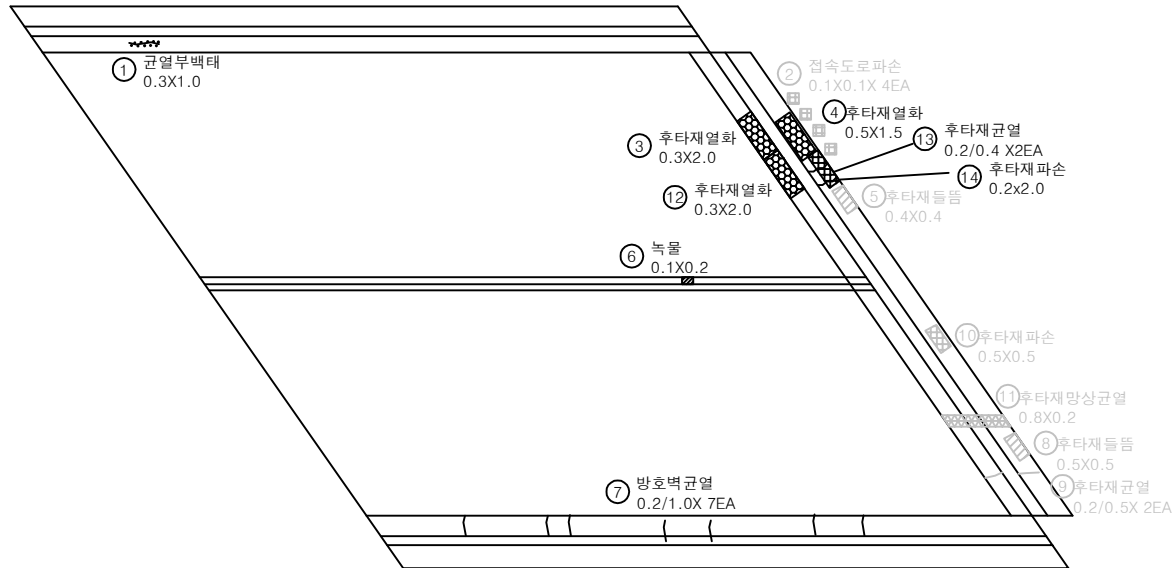
| 도면번호 | 05 |

| 번호 | 구분 | 부재 | 손상내용 | 손상현황 | | | | | | 비 고 |
|---|---|---|---|---|---|---|---|---|---|---|
| 1 | 19년 | 방호벽 | 균열부백태 | | 0.3 | 1.0 | 0.30 | m | 1 | |
| 2 | 19년 | 교면모장 | 접속도로파손 | | 0.1 | 0.1 | 0.04 | m | 4 | 21상 보수 |
| 3 | 19년 | 신축이음 | 후타재열화 | | 0.3 | 2.0 | 0.60 | m | 1 | |
| 4 | 19년 | 신축이음 | 후타재열화 | | 0.5 | 1.5 | 0.75 | m | 1 | |
| 5 | 19년 | 신축이음 | 후타재열화 | | 0.4 | 0.4 | 0.16 | m | 1 | 21상 보수 |
| 6 | 19년 | 중분대 | 녹물 | | 0.1 | 0.2 | 0.02 | m | 1 | |
| 7 | 19년 | 방호벽 | 방호벽균열 | 0.2 | 1.0 | | 7.00 | m | 7 | |
| 8 | 19년 | 신축이음 | 후타재열화 | | 0.5 | 0.5 | 0.25 | m | 1 | 21상 보수 |
| 9 | 19년 | 신축이음 | 후타재열화 | 0.2 | 0.5 | | 1.00 | m | 2 | 21상 보수 |
| 10 | 19년 | 신축이음 | 후타재열화 | | 0.5 | 0.5 | 0.25 | m | 1 | 21상 보수 |
| 11 | 19년 | 신축이음 | 후타재망상균열 | | 0.8 | 0.2 | 0.16 | m | 1 | 21상 보수 |
| 12 | 21하 | 신축이음 | 후타재열화 | | 0.3 | 2.0 | 0.60 | m | 1 | |
| 13 | 21하 | 신축이음 | 후타재열화 | 0.2 | 0.4 | | 0.80 | m | 2 | |
| 14 | 22상 | 신축이음 | 후타재파손 | | 0.2 | 2.0 | 0.40 | m | 1 | |

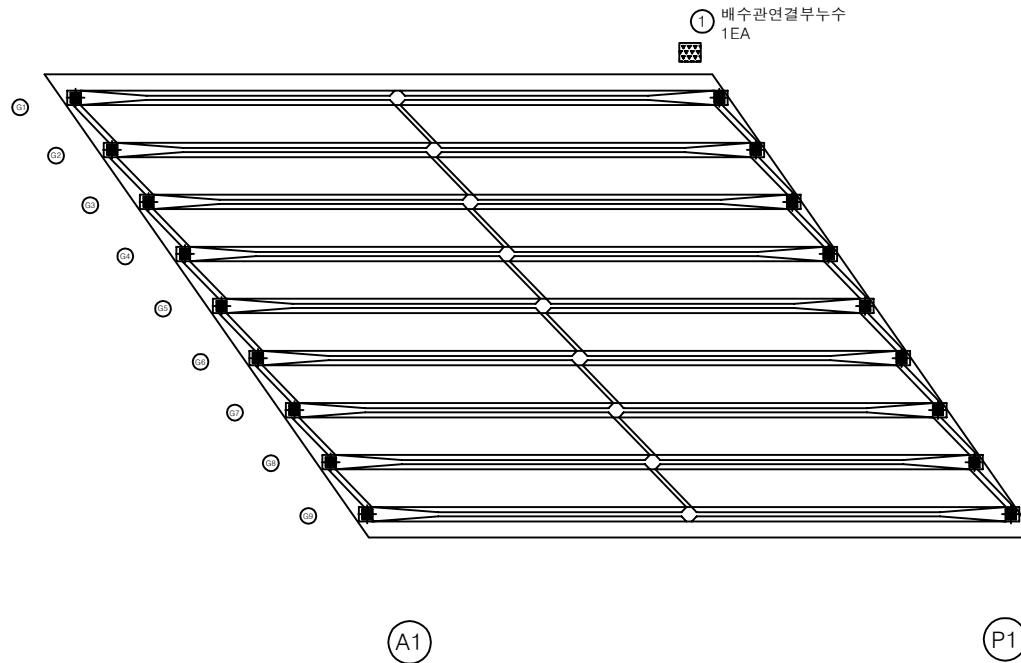
| 도면번호 | 06 |

| 번호 | 구분 | 부재 | 손상내용 | 손상현황 | | | | | | 비 고 |
|---|---|---|---|---|---|---|---|---|---|---|
| 1 | 21하 | 배수시설 | 배수관연결부누수 | | | | 1.00 | EA | 1 | |

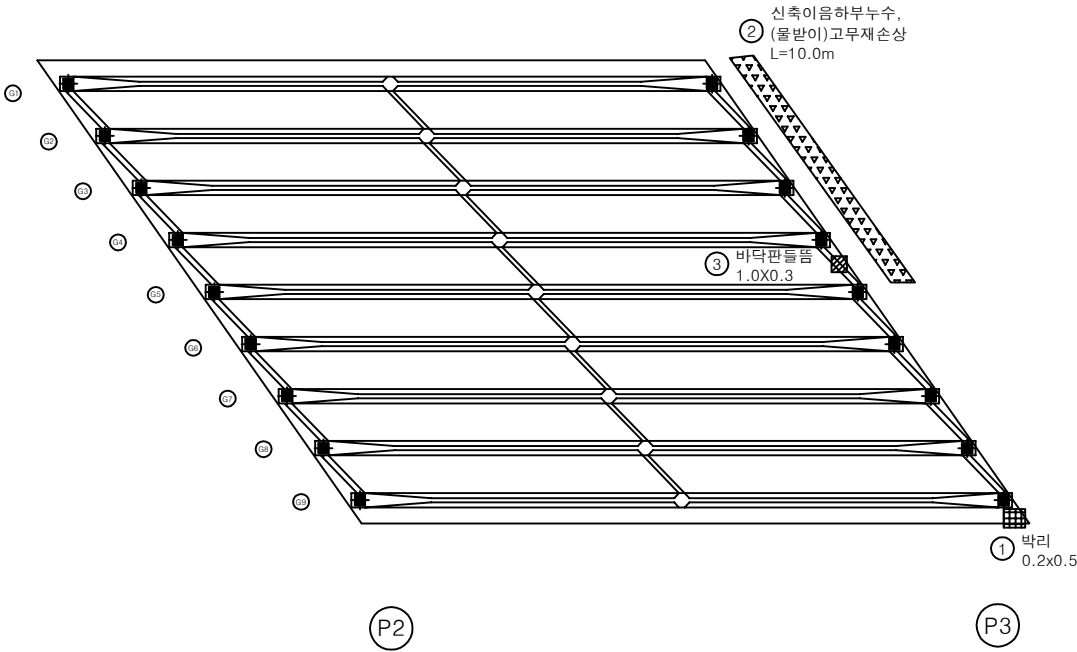
| 도면번호 | 08 |

| 번호 | 구분 | 부재 | 손상내용 | 손상현황 | | | | | | 비 고 |
|---|---|---|---|---|---|---|---|---|---|---|
| 1 | 19년 | 바닥판 | 막리 | | 0.2 | 0.5 | 1.00 | m <sup>2</sup> | 1 | |
| 2 | 21하 | 신축이음 | 신축이음하부누수,(물받이)고무재손상 | | 10.0 | | 10.00 | m | 1 | |
| 3 | 21하 | 바닥판 | 바닥판들뜸 | | 1.0 | 0.3 | 0.30 | m <sup>2</sup> | 1 | |

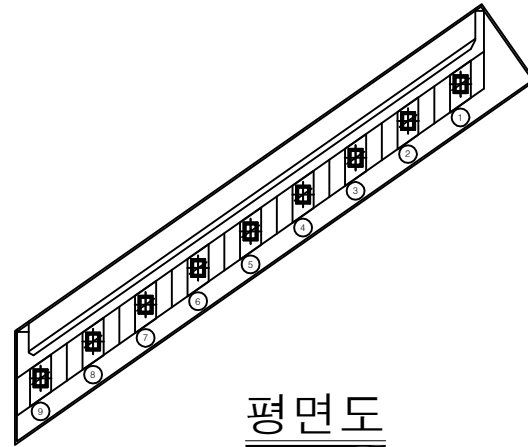
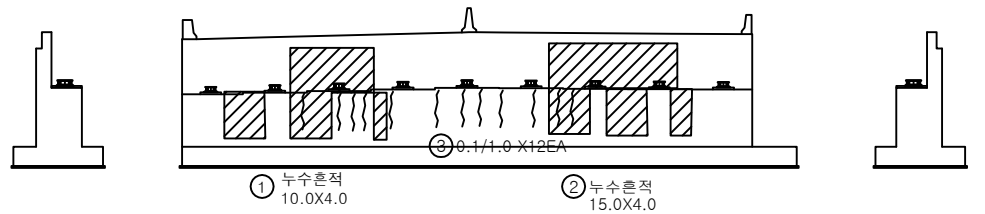
| 도면번호 | 26 |

| 번호 | 구분 | 부재 | 손상내용 | 손상현황 | | | | | | 비고 |
|---|---|---|---|---|---|---|---|---|---|---|
| 1 | 19년 | 교대 | 누수흔적 | | 10.0 | 4.0 | 40.00 | m <sup>2</sup> | 1 | |
| 2 | 21하 | 교대 | 누수흔적 | | 15.0 | 4.0 | 60.00 | m <sup>2</sup> | 1 | |
| 3 | 21하 | 교대 | 균열 | 0.1 | 1.0 | | 12.00 | m | 12 | |

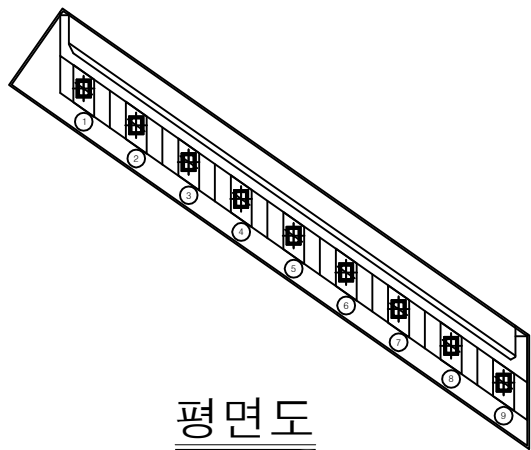
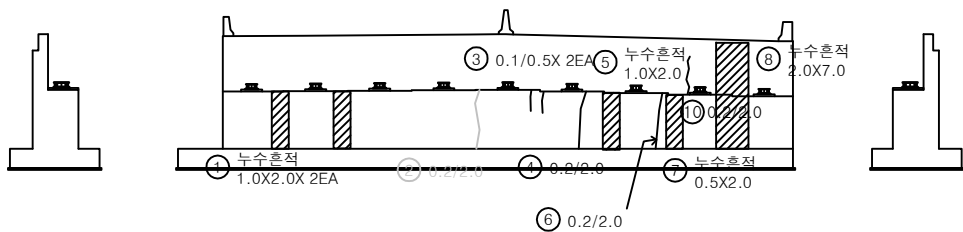
| 번호 | 구분 | 부재 | 손상내용 | 손상현황 | | | | | 비고 |
|---|---|---|---|---|---|---|---|---|---|
| 1 | 19년 | 교대 | 누수흔적 | | 1.0 | 2.0 | 4.00 | m <sup>2</sup> | 2 |
| 2 | 19년 | 교대 | 균열 | 0.2 | 2.0 | | 2.00 | m | 1 |
| 3 | 19년 | 교대 | 균열 | 0.1 | 0.5 | | 1.00 | m | 2 |
| 4 | 19년 | 교대 | 균열 | 0.2 | 2.0 | | 2.00 | m | 1 |
| 5 | 19년 | 교대 | 누수흔적 | | 1.0 | 2.0 | 2.00 | m <sup>2</sup> | 1 |
| 6 | 19년 | 교대 | 균열 | 0.2 | 2.0 | | 2.00 | m | 1 |
| 7 | 19년 | 교대 | 누수흔적 | | 0.5 | 2.0 | 1.00 | m <sup>2</sup> | 1 |
| 8 | 19년 | 교대 | 누수흔적 | | 2.0 | 7.0 | 14.00 | m <sup>2</sup> | 1 |
| 9 | 21하 | 교대 | 균열 | 0.2 | 2.0 | | 2.00 | m | 1 |

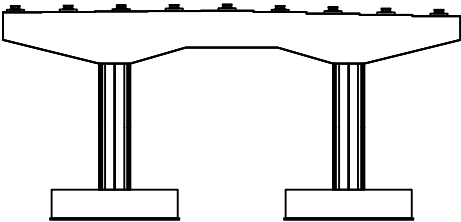
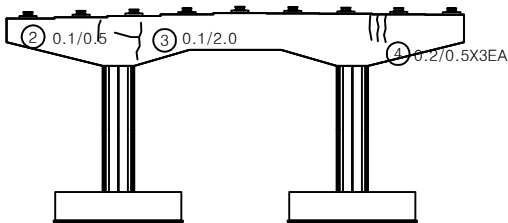
| 도 면 번 호 | 28 |

| 번호 | 구분 | 부재 | 손상내용 | 손상현황 | | | | | | 비 고 |
|---|---|---|---|---|---|---|---|---|---|---|
| 2 | 19년 | 교각 | 균열 | 0.1 | 0.5 | | 0.50 | m | 1 | |
| 3 | 19년 | 교각 | 균열 | 0.1 | 2.0 | | 2.00 | m | 1 | |
| 4 | 19년 | 교각 | 균열 | 0.2 | 0.5 | | 1.50 | m | 3 | |

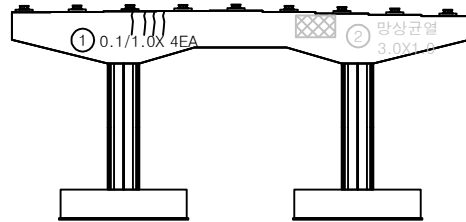
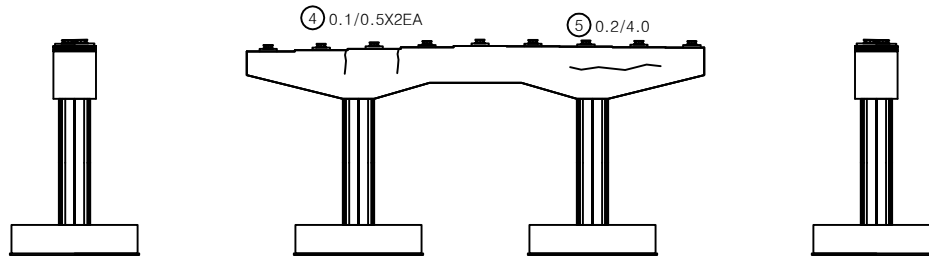
| 번호 | 구분 | 부재 | 손상내용 | 손상현황 | | | | | 비고 |
|---|---|---|---|---|---|---|---|---|---|
| 1 | 19년 | 교각 | 균열 | 0.1 | 1.0 | | 4.00 | m | 4 |
| 2 | 19년 | 교각 | 망상균열 | | 3.0 | 1.0 | 3.00 | m <sup>2</sup> | 1 |
| 4 | 19년 | 교각 | 균열 | 0.1 | 0.5 | | 1.00 | m | 2 |
| 5 | 21하 | 교각 | 균열 | 0.2 | 4.0 | | 4.00 | m | 1 |

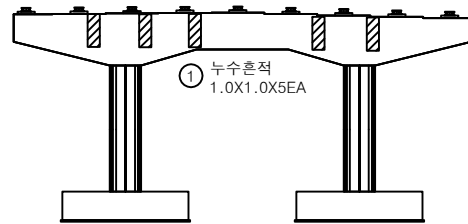
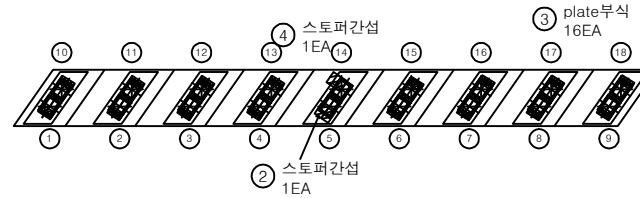
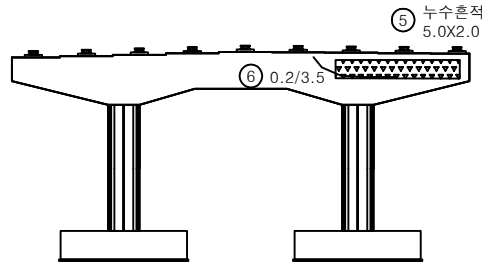
| 도면번호 | 30 |

| 번호 | 구분 | 부재 | 손상내용 | 손상현황 | | | | | 비 고 |
|---|---|---|---|---|---|---|---|---|---|
| 1 | 19년 | 교각 | 누수흔적 | | 1.0 | 1.0 | 5.00 | m <sup>2</sup> | 5 |
| 3 | 19년 | 교량받침 | plate부식 | | | | 16.0 | EA | 16 |
| 5 | 21하 | 교각 | 누수흔적 | | 5.0 | 2.0 | 10.00 | m <sup>2</sup> | 1 |
| 6 | 21하 | 교각 | 균열 | 0.2 | 3.5 | | 3.50 | m | 1 |

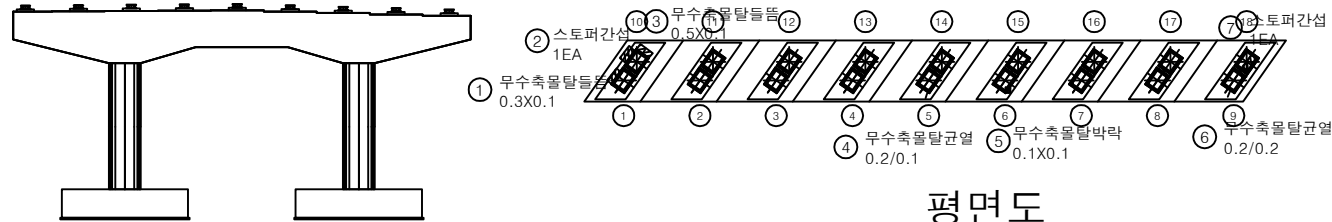
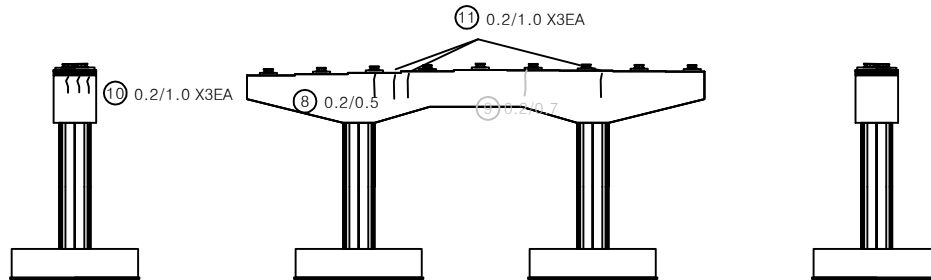
| 번호 | 구분 | 부재 | 손상내용 | 손상현황 | | | | | | 비 고 |
|---|---|---|---|---|---|---|---|---|---|---|
| 4 | 19년 | 교량받침 | 무수축물탈균열 | 0.2 | 0.1 | | 0.10 | m | 1 | |
| 6 | 19년 | 교량받침 | 무수축물탈균열 | 0.2 | 0.2 | | 0.20 | m | 1 | |
| 8 | 19년 | 교각 | 균열 | 0.2 | 0.5 | | 0.50 | m | 1 | |
| 9 | 19년 | 교각 | 균열 | 0.2 | 0.7 | | 0.70 | m | 1 | 21년 양측 |
| 10 | 21하 | 교각 | 균열 | 0.2 | 1.0 | | 3.00 | m | 3 | |
| 11 | 21하 | 교각 | 균열 | 0.2 | 1.0 | | 3.00 | m | 3 | |
