상주영천고속도로 시설물 안전·하자점검 및 성능평가 용역  
(2023년 상반기 정기안전점검)

# 외 관 조 사 망 도

산호교

2023.04

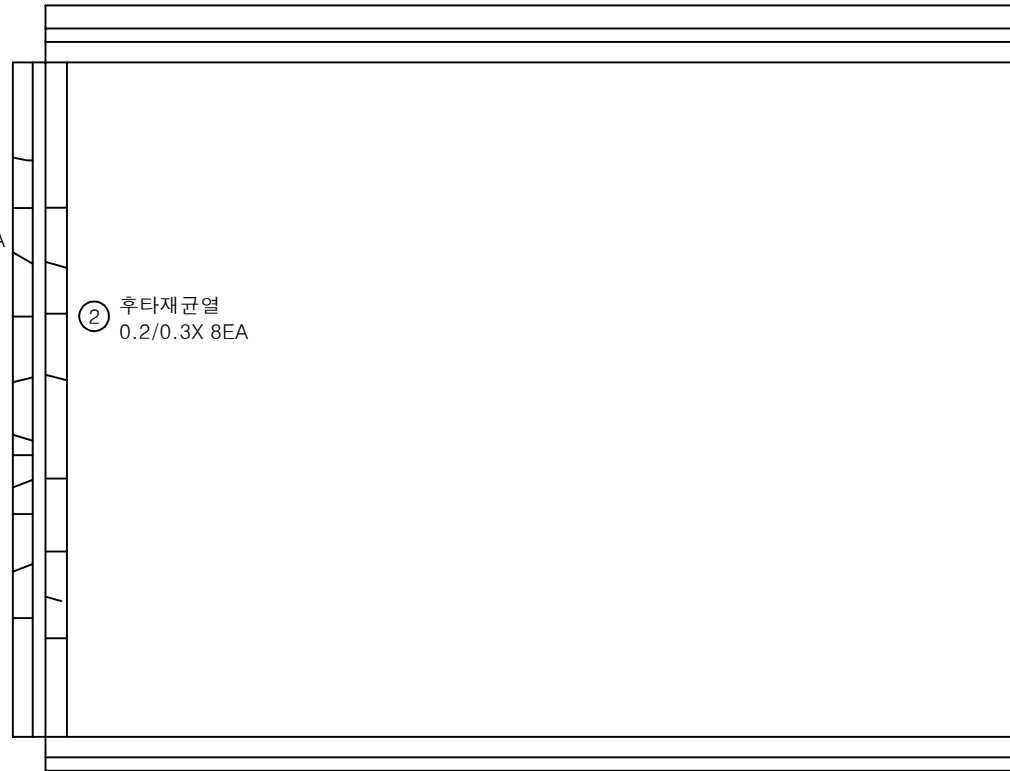
① 후타재균열  
0.2/0.5X11EA

② 후타재균열  
0.2/0.3X 8EA

| 번호 | 구분 | 부재 | 손상내용 | 손상현황 | | | | | | 비고 |
|---|---|---|---|---|---|---|---|---|---|---|
| 1 | 19년 | 신축이음 | 후타재균열 | 0.2 | 0.5 | | 5.50 | m | 11 | |
| 2 | 19년 | 신축이음 | 후타재균열 | 0.2 | 0.3 | | 2.40 | m | 8 | |

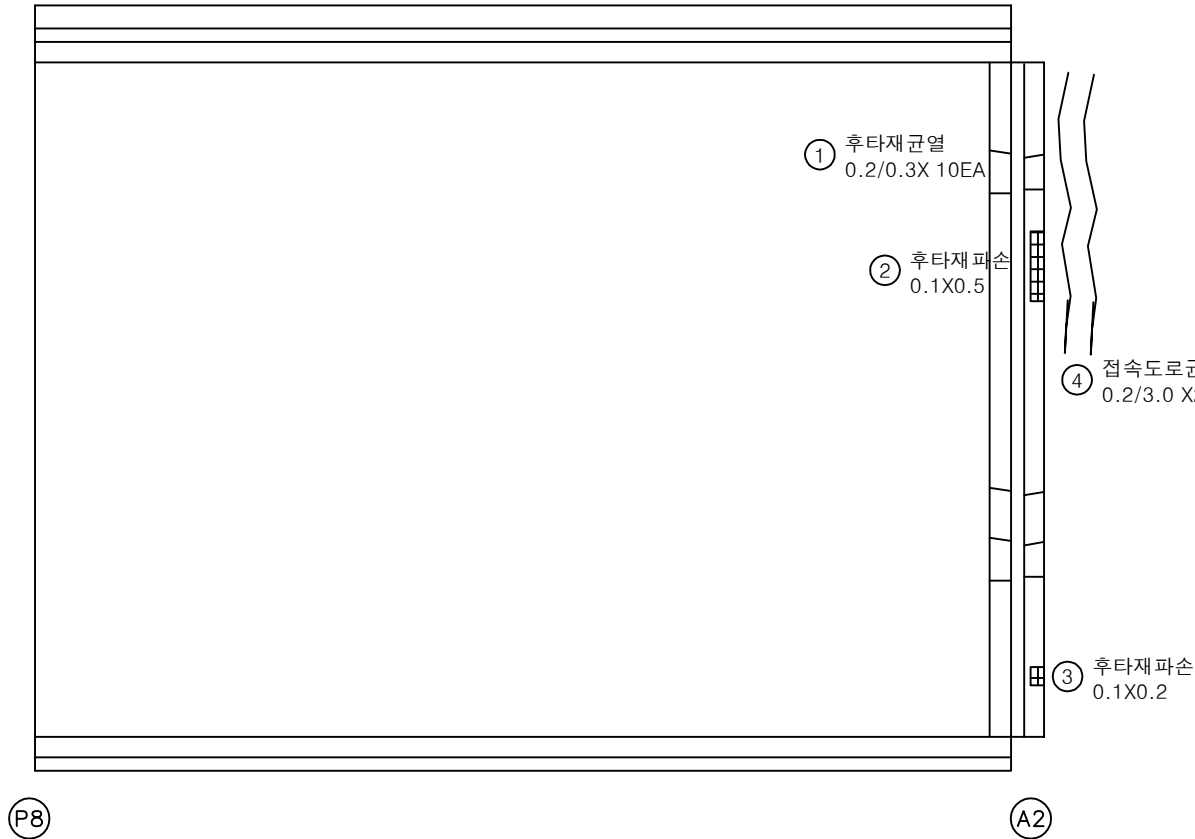
| 번호 | 구분 | 부재 | 손상내용 | 손상현황 | | | | | | 비 고 |
|---|---|---|---|---|---|---|---|---|---|---|
| 1 | 19년 | 신축이음 | 후타재균열 | 0.2 | 0.3 | | 3.00 | m | 10 | |
| 4 | 21하 | 교면포장 | 접속도로균열 | 0.2 | 3.0 | | 6.00 | m | 2 | |

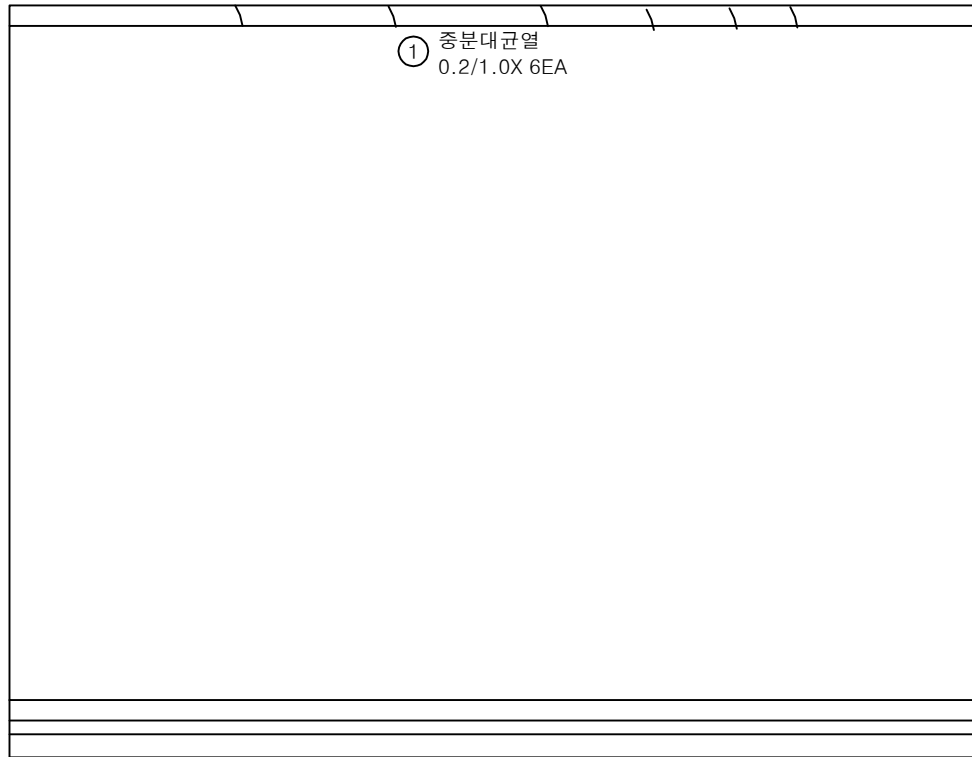
| 번호 | 구분 | 부재 | 손상내용 | 손상현황 | | | | | | 비 고 |
|---|---|---|---|---|---|---|---|---|---|---|
| 1 | 19년 | 중분대 | 중분대균열 | 0.2 | 1.0 | | 6.00 | m | 6 | |

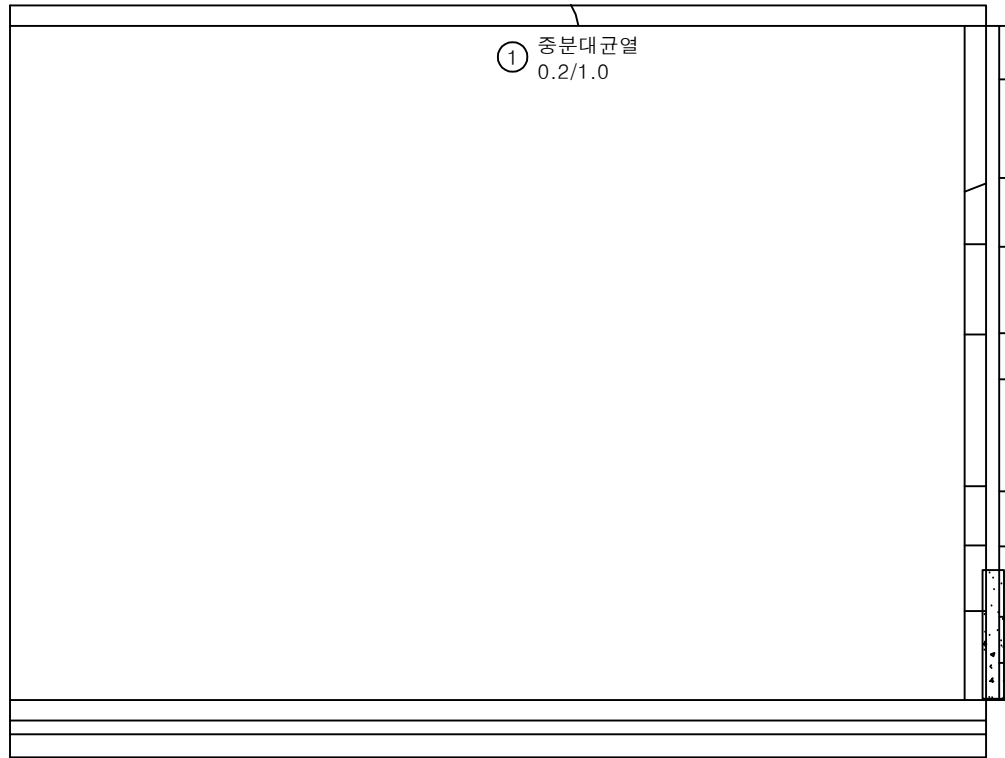
| 번호 | 구분 | 부재 | 손상내용 | 손상현황 | | | | | | 비고 |
|---|---|---|---|---|---|---|---|---|---|---|
| 1 | 19년 | 중분대 | 중분대균열 | 0.2 | 1.0 | | 1.00 | m | 1 | |
| 2 | 19년 | 신축이음 | 후타재균열 | 0.2 | 0.3 | | 4.50 | m | 15 | |

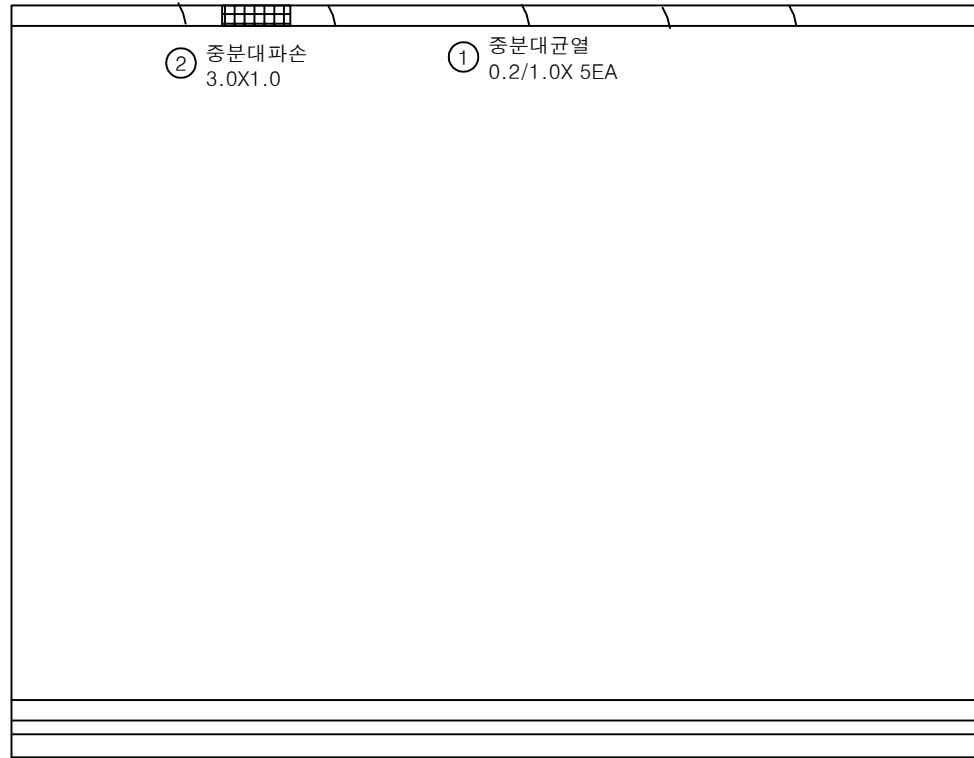
| 번호 | 구분 | 부재 | 손상내용 | 손상현황 | | | | | | 비고 |
|---|---|---|---|---|---|---|---|---|---|---|
| 1 | 19년 | 중분대 | 중분대균열 | 0.2 | 1.0 | | 5.00 | m | 5 | |

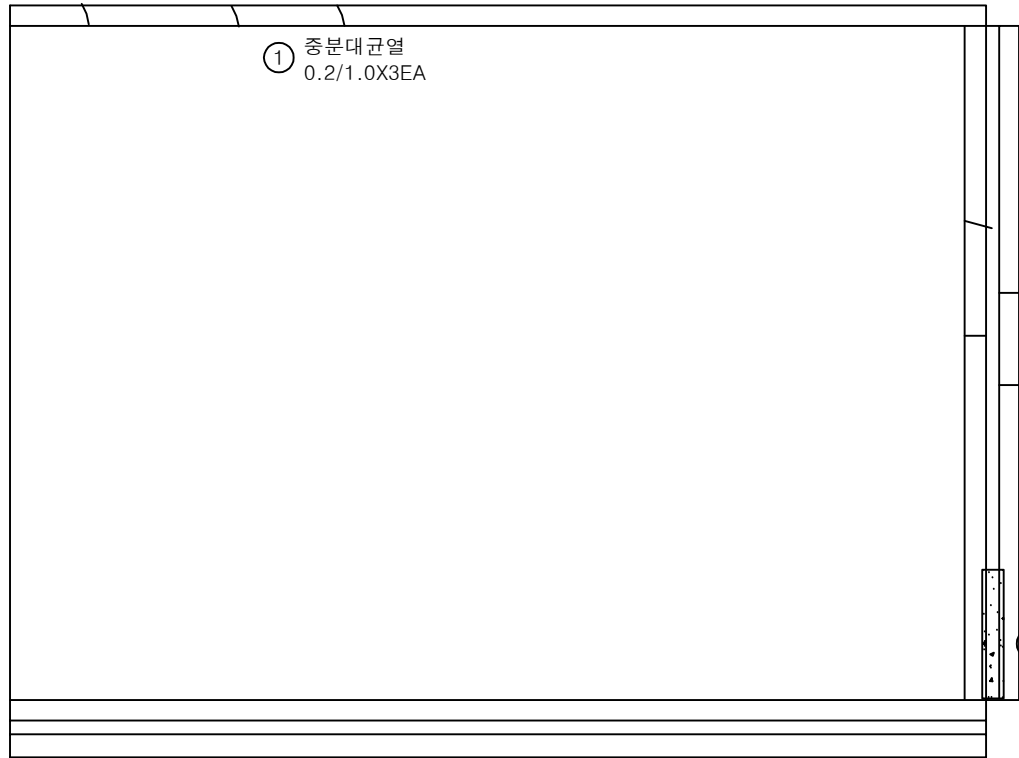
| 번호 | 구분 | 부재 | 손상내용 | 손상현황 | | | | | | 비고 |
|---|---|---|---|---|---|---|---|---|---|---|
| 1 | 19년 | 중분대 | 중분대균열 | 0.2 | 1.0 | | 3.00 | m | 3 | |
| 2 | 19년 | 신축이음 | 후타재균열 | 0.2 | 0.3 | | 1.20 | m | 4 | |

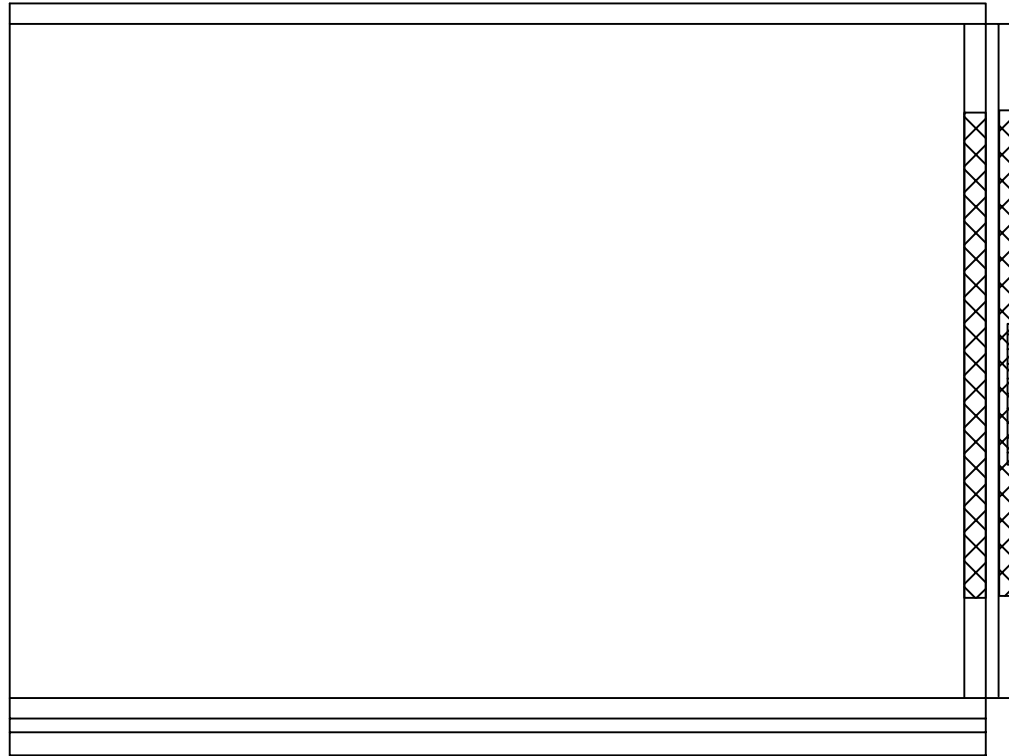
① 후타재 망상균열  
0.5X8.0X 2EA② 후타재 파손  
0.1X1.0

| 번호 | 구분 | 부재 | 손상내용 | 손상현황 | | | | | | 비 고 |
|---|---|---|---|---|---|---|---|---|---|---|
| 1 | 19년 | 신축이음 | 후타재 망상균열 | | 0.5 | 8.0 | 8.00 | m <sup>2</sup> | 2 | |

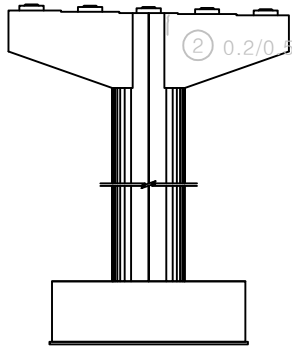
정면

① plate부식  
2EA

| 번호 | 구분 | 부재 | 손상내용 | 손상현황 | | | | | | 비고 |
|---|---|---|---|---|---|---|---|---|---|---|
| 1 | 19년 | 교량받침 | plate부식 | | | | 2.00 | EA | 2 | |
| 2 | 21년 | 교각 | 균열 | 0.2 | 0.5 | | 0.50 | m | 1 | 22'상 보수 |

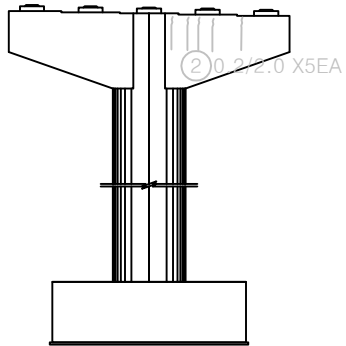
정면

① plate부식  
2EA
