상주영천고속도로 시설물 안전·하자점검 및 성능평가 용역  
(2023년 상반기 정기안전점검)

# 외 관 조 사 망 도

오로교

2023.04

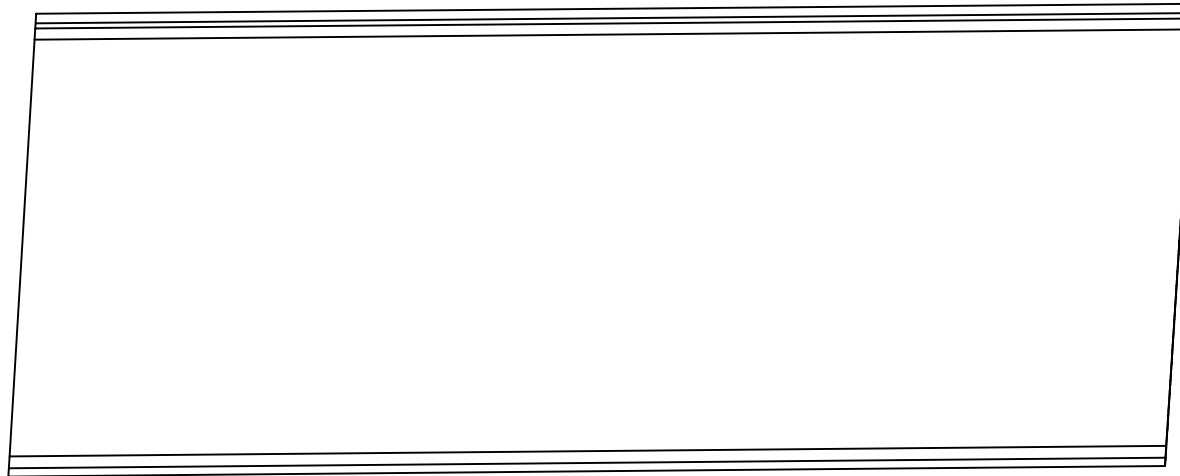
① 후타재균열  
0.2/0.5X15EA② 후타재균열  
0.2/0.3X20EA

| 번호 | 구분 | 부재 | 손상내용 | 손상현황 | | | | | | 비고 |
|---|---|---|---|---|---|---|---|---|---|---|
| 1 | 19년 | 신축이음 | 후타재균열 | 0.2 | 0.5 | | 7.50 | m | 15 | |
| 2 | 19년 | 신축이음 | 후타재균열 | 0.2 | 0.3 | | 6.00 | m | 20 | |

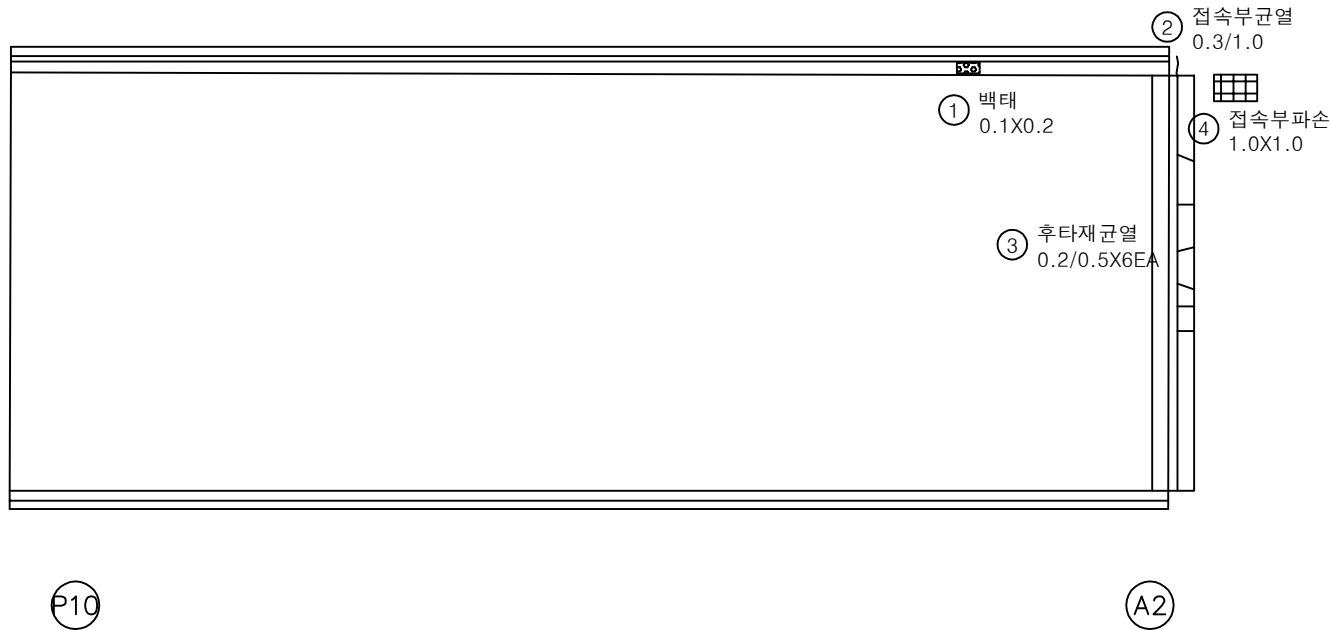
| 번호 | 구분 | 부재 | 손상내용 | 손상현황 | | | | | | 비고 |
|---|---|---|---|---|---|---|---|---|---|---|
| 2 | 19년 | 교면포장 | 접속부균열 | 0.3 | 1.0 | | 1.00 | m | 1 | |
| 3 | 19년 | 신축이음 | 후타재균열 | 0.2 | 0.5 | | 3.00 | m | 6 | |

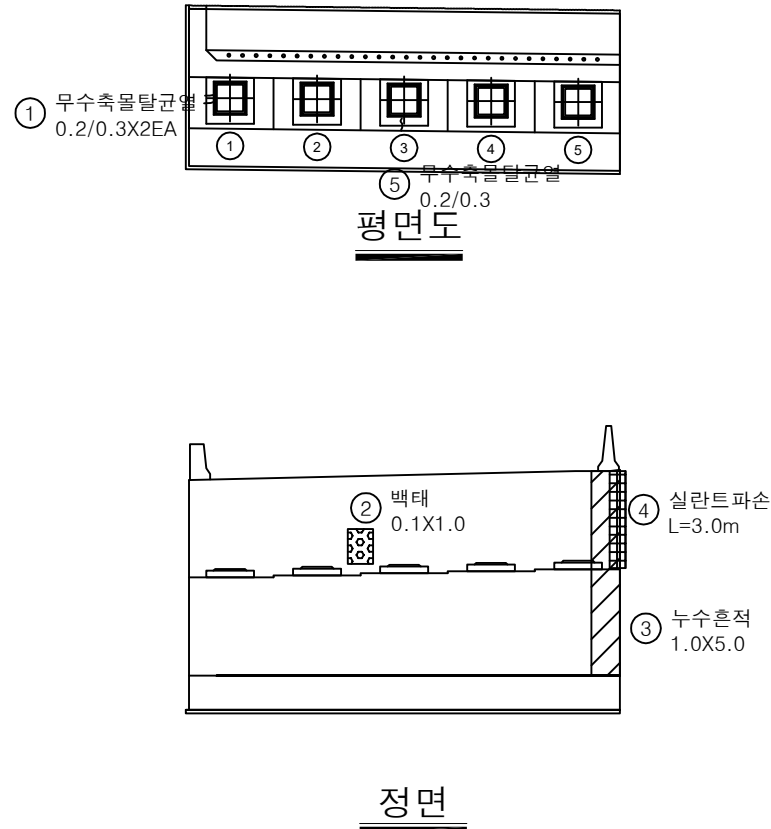
| 번호 | 구분 | 부재 | 손상내용 | 손상현황 | | | | | | 비 고 |
|---|---|---|---|---|---|---|---|---|---|---|
| 1 | 19년 | 교량받침 | 무수축물탈균열 | 0.2 | 0.3 | | 0.60 | m | 2 | |
| 3 | 19년 | 교대 | 누수흔적 | | 1.0 | 5.0 | 5.00 | m <sup>2</sup> | 1 | |
| 5 | 21하 | 교량받침 | 무수축물탈균열 | 0.2 | 0.3 | | 0.30 | m | 1 | |

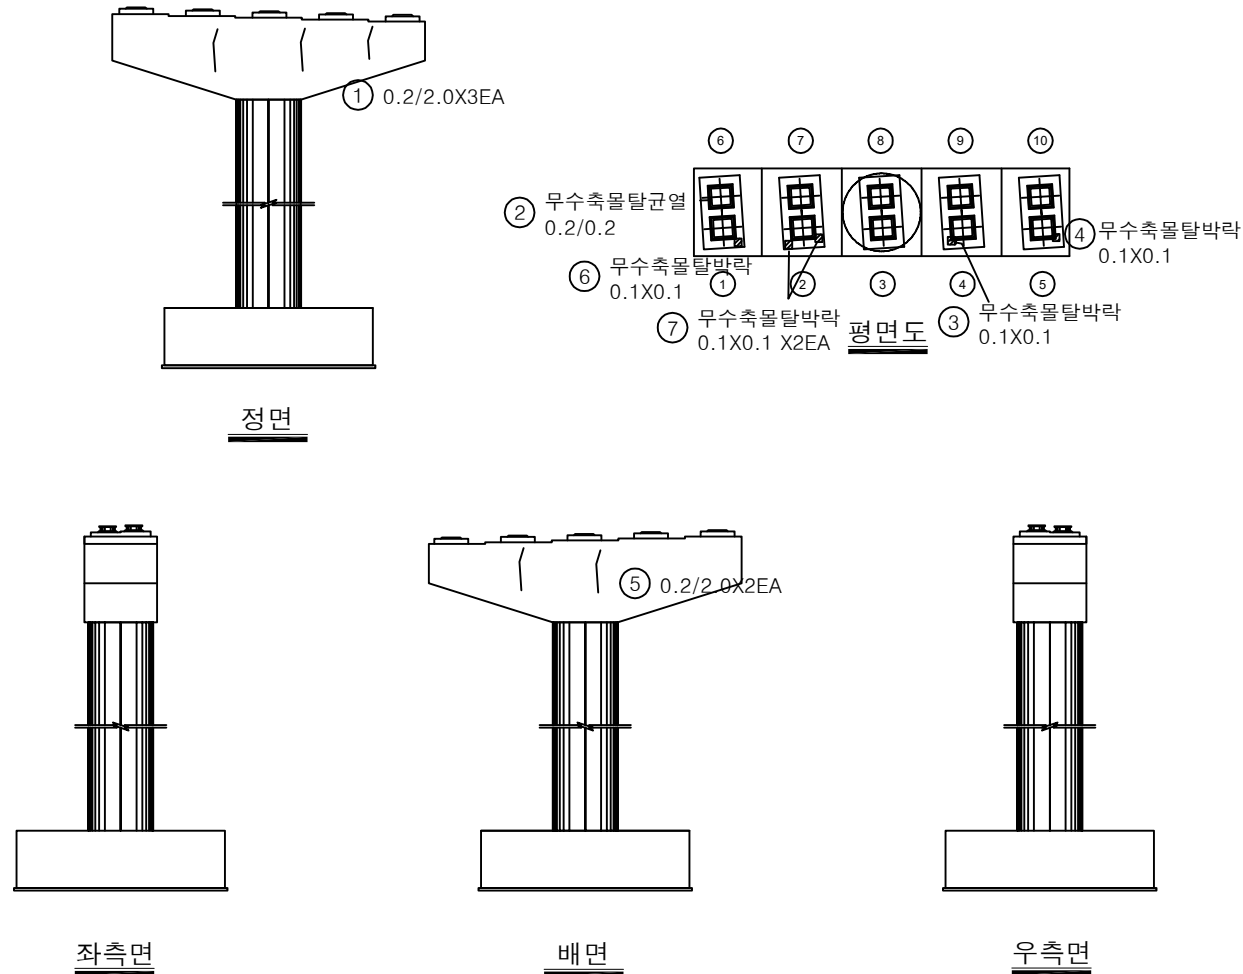
| 번호 | 구분 | 부재 | 손상내용 | 손상현황 | | | | | | 비고 |
|---|---|---|---|---|---|---|---|---|---|---|
| 1 | 19년 | 교대 | 균열 | 0.2 | 2.0 | | 6.00 | m | 3 | |
| 2 | 19년 | 교량받침 | 무수축물탈균열 | 0.2 | 0.2 | | 0.20 | m | 1 | |
| 5 | 19년 | 교대 | 균열 | 0.2 | 2.0 | | 4.00 | m | 2 | |

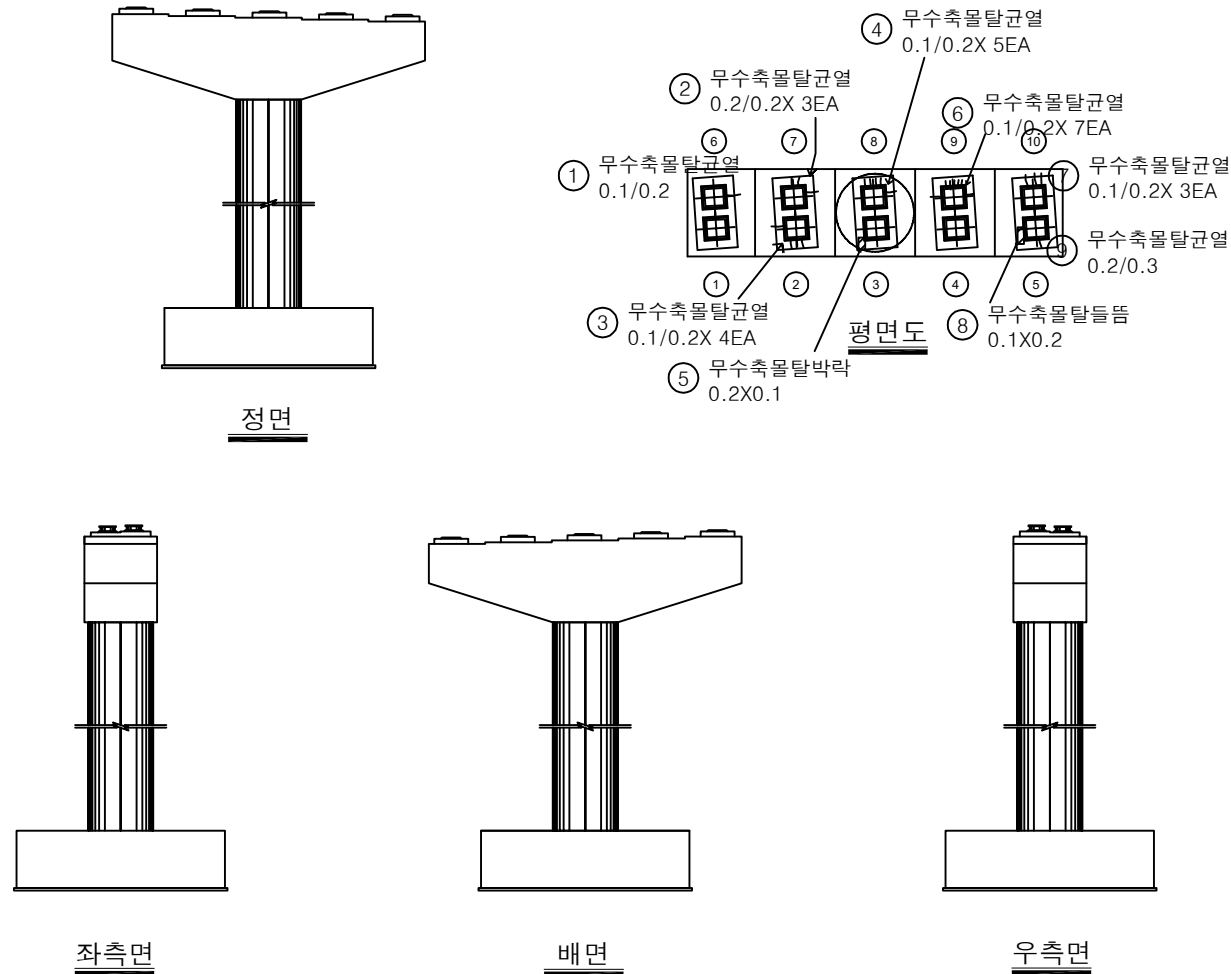
| 번호 | 구분 | 부재 | 손상내용 | 손상현황 | | | | | | 비 고 |
|---|---|---|---|---|---|---|---|---|---|---|
| 1 | 19년 | 교량받침 | 무수축물탈균열 | 0.1 | 0.2 | | 0.20 | m | 1 | |
| 2 | 19년 | 교량받침 | 무수축물탈균열 | 0.2 | 0.2 | | 0.60 | m | 3 | |
| 3 | 19년 | 교량받침 | 무수축물탈균열 | 0.1 | 0.2 | | 0.80 | m | 4 | |
| 4 | 19년 | 교량받침 | 무수축물탈균열 | 0.1 | 0.2 | | 1.00 | m | 5 | |
| 6 | 19년 | 교량받침 | 무수축물탈균열 | 0.1 | 0.2 | | 1.40 | m | 7 | |
| 7 | 19년 | 교량받침 | 무수축물탈균열 | 0.1 | 0.2 | | 0.60 | m | 3 | |
| 9 | 19년 | 교량받침 | 무수축물탈균열 | 0.2 | 0.3 | | 0.30 | m | 1 | |

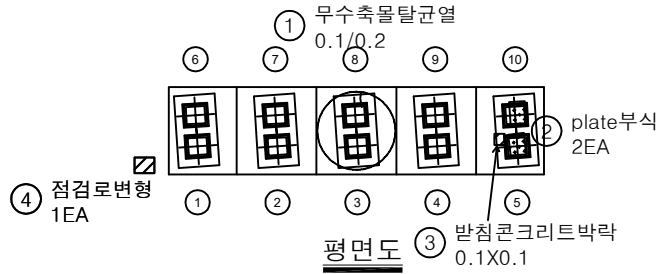
| 번호 | 구분 | 부재 | 손상내용 | 손상현황 | | | | | | 비 고 |
|---|---|---|---|---|---|---|---|---|---|---|
| 1 | 19년 | 교량방침 | 무수축물탈균열 | 0.1 | 0.2 | | 0.20 | m | 1 | |
| 2 | 19년 | 교량방침 | plate부식 | | | | 2.00 | EA | 2 | |

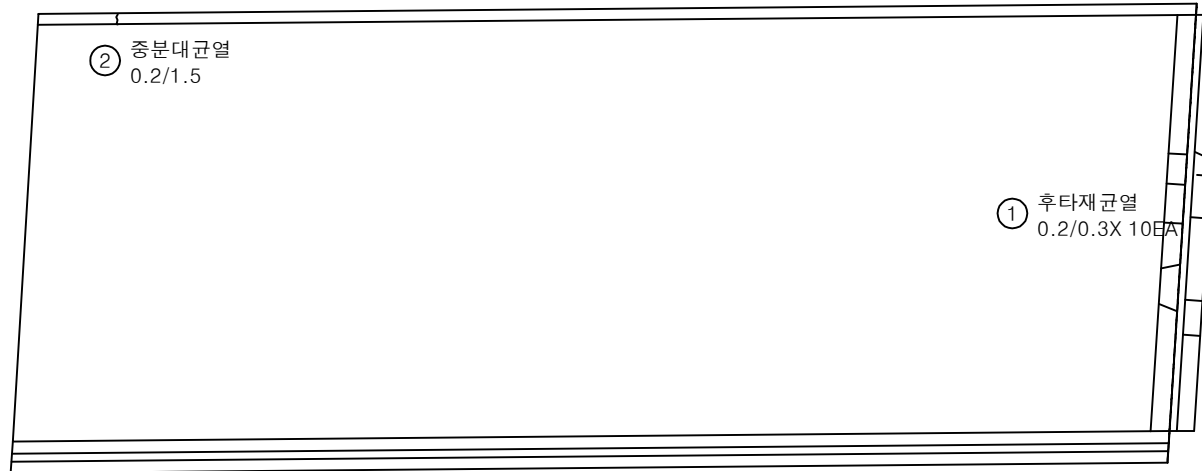
| 번호 | 구분 | 부재 | 손상내용 | 손상현황 | | | | | | 비고 |
|---|---|---|---|---|---|---|---|---|---|---|
| 1 | 19년 | 신축이음 | 후타재균열 | 0.2 | 0.3 | | 3.00 | m | 10 | |
| 2 | 21하 | 중분대 | 중분대균열 | 0.2 | 1.5 | | 1.50 | m | 1 | |

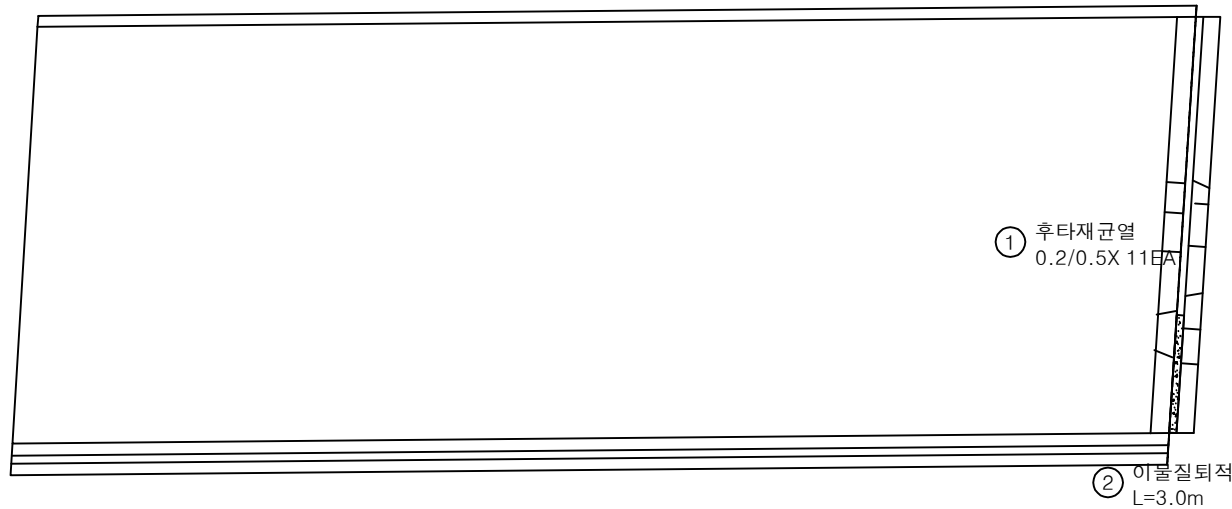
| 번호 | 구분 | 부재 | 손상내용 | 손상현황 | | | | | | 비고 |
|---|---|---|---|---|---|---|---|---|---|---|
| 1 | 19년 | 신축이음 | 후타재균열 | 0.2 | 0.5 | | 5.50 | m | 11 | |

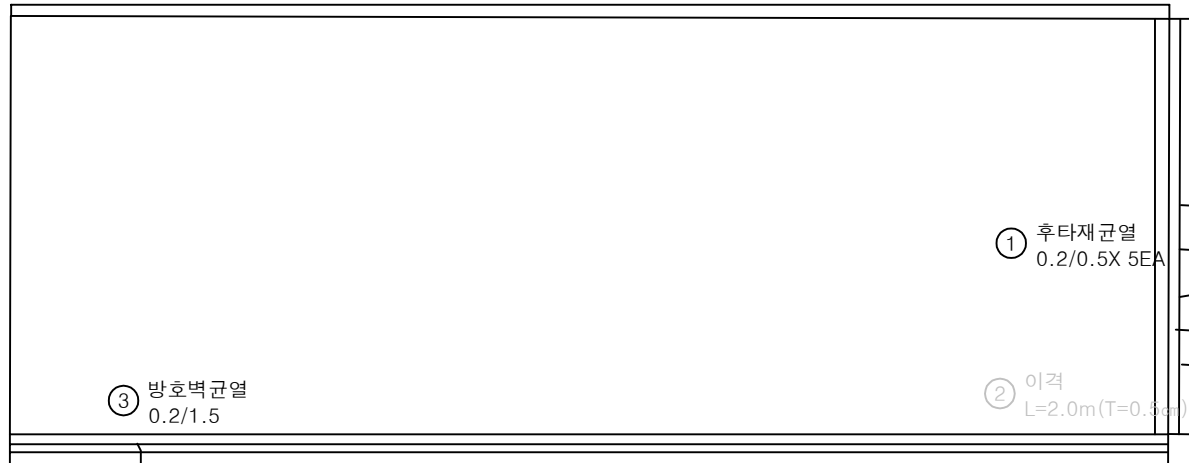
| 번호 | 구분 | 부재 | 손상내용 | 손상현황 | | | | | | 비고 |
|---|---|---|---|---|---|---|---|---|---|---|
| 1 | 19년 | 신축이음 | 후타재균열 | 0.2 | 0.5 | | 2.50 | m | 5 | |
| 3 | 21하 | 방호벽 | 방호벽균열 | 0.2 | 1.5 | | 1.50 | m | 1 | |
