상주영천고속도로 시설물 안전·하자점검 및 성능평가 용역  
(2023년 상반기 정기안전점검)

# 외 관 조 사 망 도

오실교

2023.04

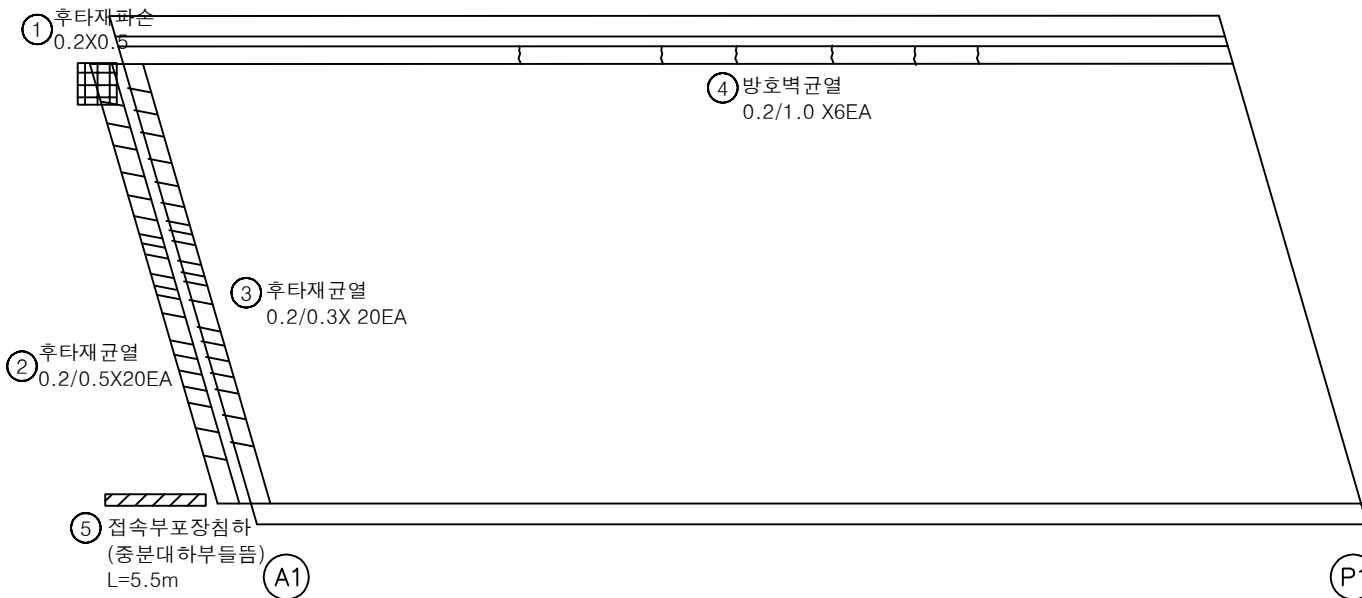
ID : 오실교 슬래브상면 S1 (상주방향)

| 번호 | 구분 | 부재 | 손상내용 | 손상현황 | | | | | | 비 고 |
|---|---|---|---|---|---|---|---|---|---|---|
| 1 | 19년 | 신축이음 | 후타재파손 | | 0.2 | 0.5 | 0.10 | m <sup>2</sup> | 1 | |
| 2 | 19년 | 신축이음 | 후타재균열 | 0.2 | 0.5 | | 10.00 | m | 20 | |
| 3 | 19년 | 신축이음 | 후타재균열 | 0.2 | 0.3 | | 6.00 | m | 20 | |
| 4 | 21하 | 방호벽 | 방호벽균열 | 0.2 | 1.0 | | 6.00 | m | 6 | |
| 5 | 22상 | 교면 포장 | 접속부포장침하(중분대하부들뜸) | | 5.5 | | 5.50 | m | 1 | |

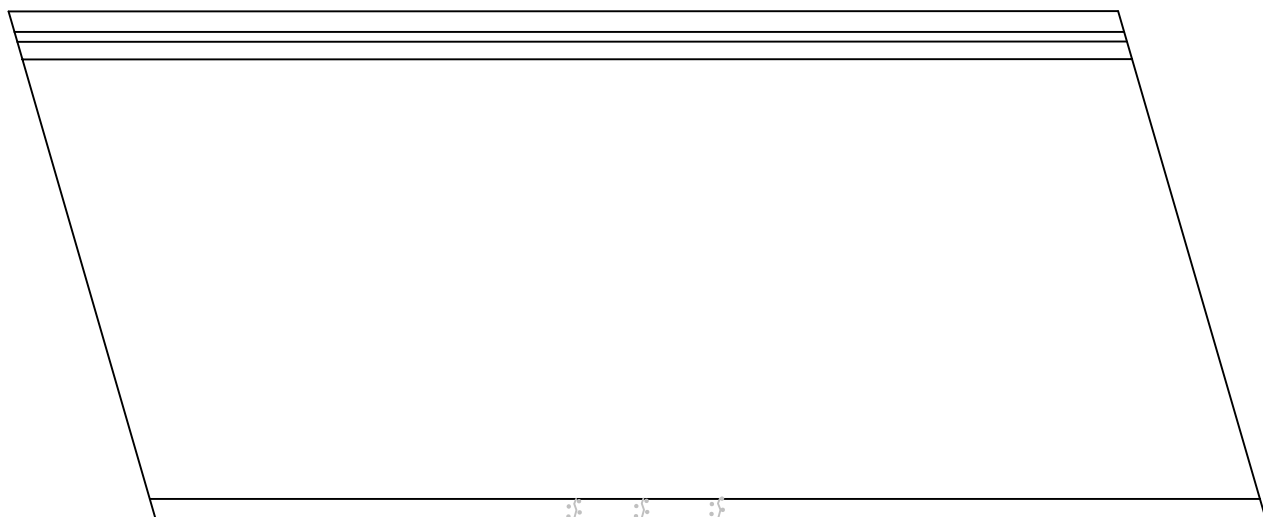
ID : 오실교 슬래브상면 S2 (상주방향)

① 중분대균열부백태  
0.2X1.0 X3EA

| 번호 | 구분 | 부재 | 손상내용 | 손상현황 | | | | | | 비고 |
|---|---|---|---|---|---|---|---|---|---|---|
| 1 | 21하 | 중분대 | 중분대균열부백태 | | 0.2 | 1.0 | 0.60 | m <sup>2</sup> | 3 | 22'상 보수 |

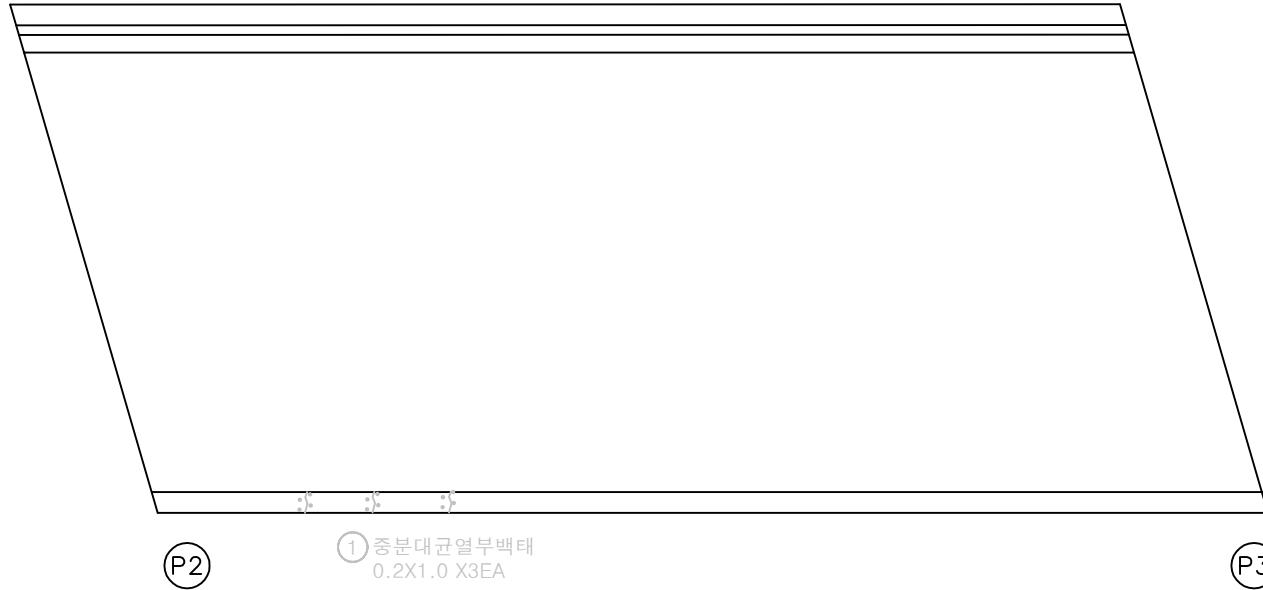
ID : 오실교 슬래브상면 S3 (상주방향)

| 번호 | 구분 | 부재 | 손상내용 | 손상현황 | | | | | | 비고 |
|---|---|---|---|---|---|---|---|---|---|---|
| 1 | 21하 | 중분대 | 중분대균열부백태 | | 0.2 | 1.0 | 0.60 | m <sup>2</sup> | 3 | 22'상 보수 |

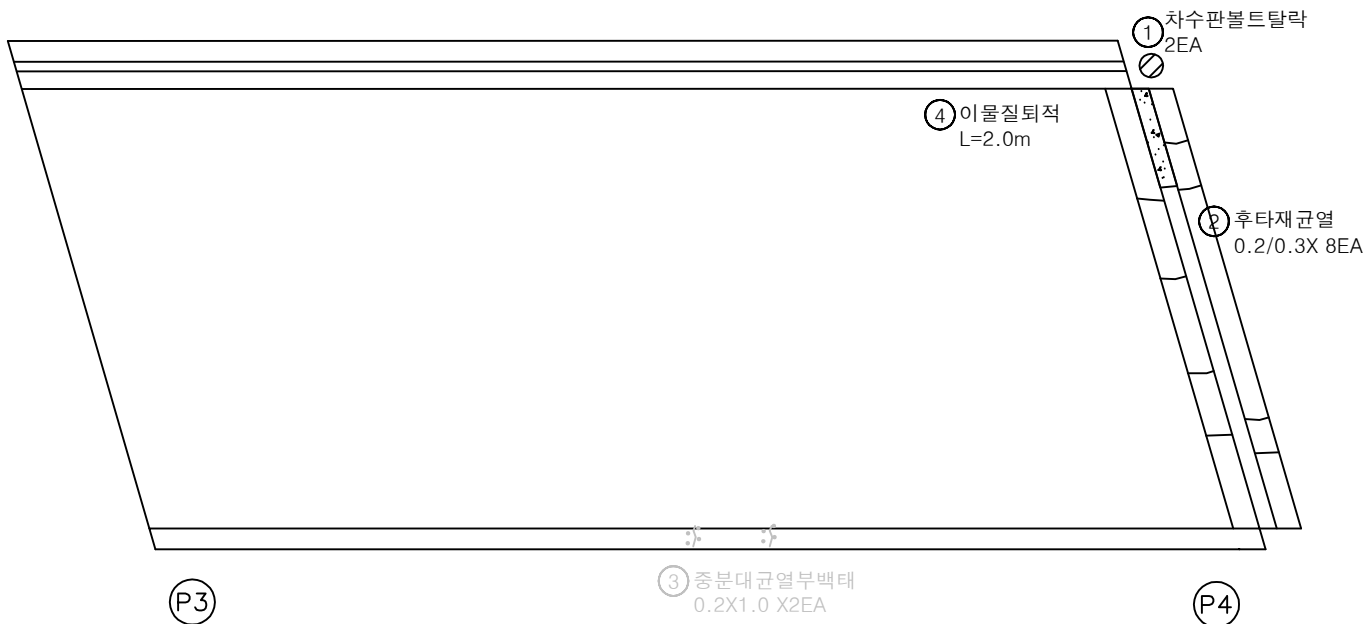
| 번호 | 구분 | 부재 | 손상내용 | 손상현황 | | | | | | 비 고 |
|---|---|---|---|---|---|---|---|---|---|---|
| 2 | 19년 | 신축이음 | 후타재균열 | 0.2 | 0.3 | | 2.40 | m | 8 | |
| 3 | 21년 | 중분대 | 중분대균열부백태 | 0.2 | 1.0 | | 0.40 | m | 2 | 22.8.25.4 |

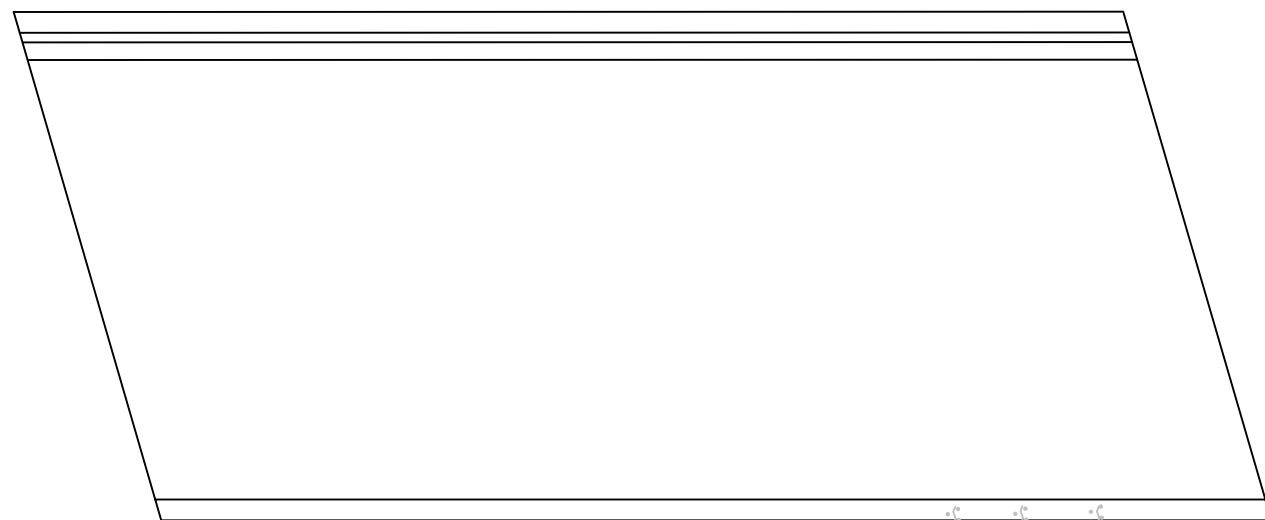
① 중분대균열부백태  
0.2X1.0 X3EA

| 번호 | 구분 | 부재 | 손상내용 | 손상현황 | | | | | | 비고 |
|---|---|---|---|---|---|---|---|---|---|---|
| 1 | 21회 | 중분대 | 중분대균열부백태 | | 0.2 | 1.0 | 0.60 | m <sup>2</sup> | 3 | 22'상 보수 |

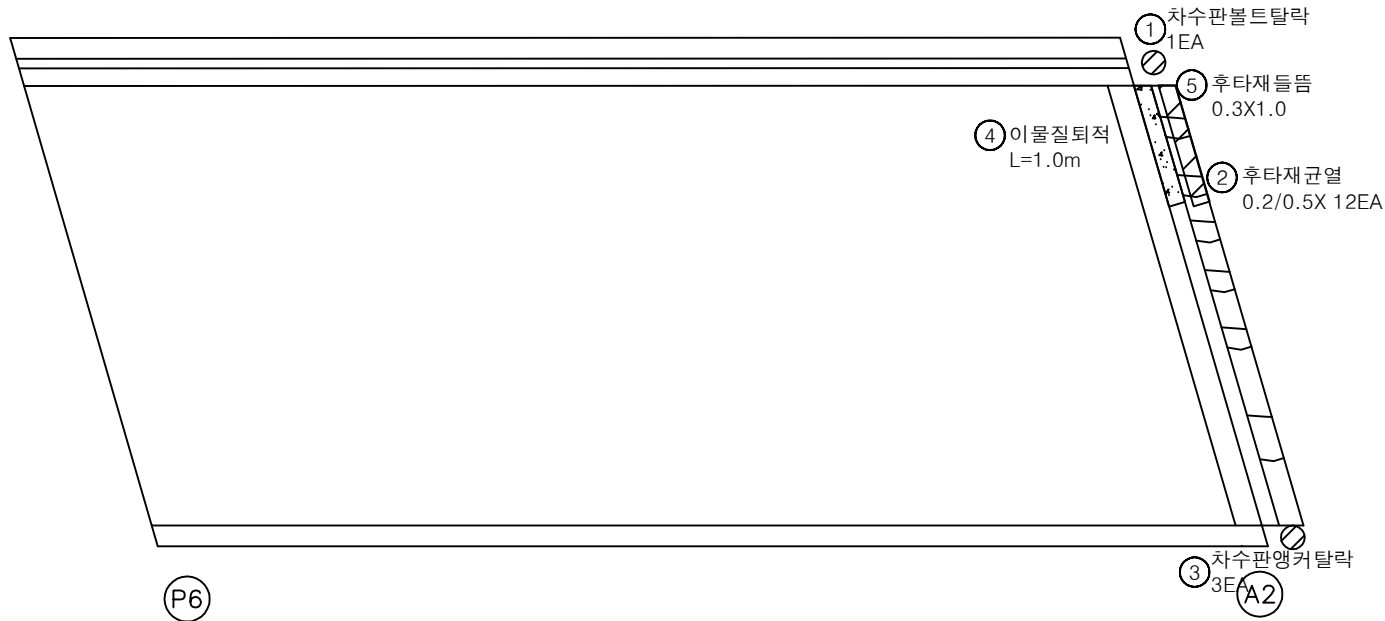
| 번호 | 구분 | 부재 | 손상내용 | 손상현황 | | | | | | 비 고 |
|---|---|---|---|---|---|---|---|---|---|---|
| 2 | 19년 | 신축이음 | 후타재균열 | 0.2 | 0.5 | | 6.00 | m | 12 | |

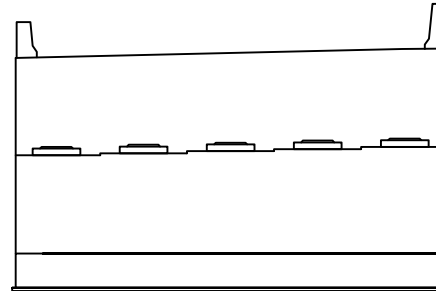
① plate부식  
1EA

| 번호 | 구분 | 부재 | 손상내용 | 손상현황 | | | | | | 비 고 |
|---|---|---|---|---|---|---|---|---|---|---|
| 1 | 21하 | 교량받침 | plate부식 | | | | 1.00 | EA | 1 | |

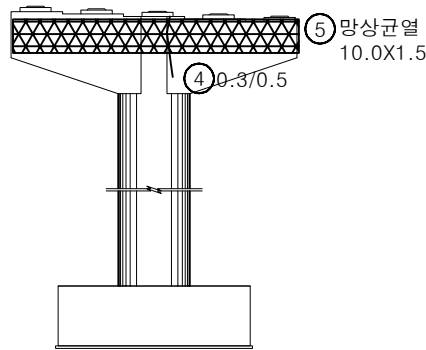
| 번호 | 구분 | 부재 | 손상내용 | 손상현황 | | | | | | 비 고 |
|---|---|---|---|---|---|---|---|---|---|---|
| 1 | 19년 | 교량받침 | 무수축물탈균열 | 0.1 | 0.2 | | 0.20 | m | 1 | |
| 3 | 19년 | 교량받침 | plate부식 | | | | 2.00 | EA | 2 | |
| 4 | 19년 | 교각 | 균열 | 0.3 | 0.5 | | 0.50 | m | 1 | |
| 5 | 19년 | 교각 | 망상균열 | | 10.0 | 1.5 | 15.00 | m <sup>2</sup> | 1 | |

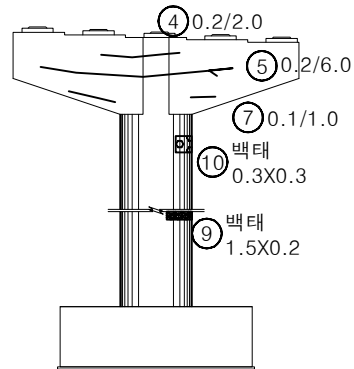
| 번호 | 구분 | 부재 | 손상내용 | 손상현황 | | | | | | 비 고 |
|---|---|---|---|---|---|---|---|---|---|---|
| 1 | 19년 | 교량받침 | 무수축물탈균열 | 0.1 | 0.2 | | 0.20 | m | 1 | |
| 2 | 19년 | 교량받침 | 무수축물탈균열 | 0.1 | 0.2 | | 0.20 | m | 1 | |
| 3 | 19년 | 교량받침 | plate부식 | | | | 2.00 | EA | 2 | |
| 4 | 19년 | 교각 | 균열 | 0.2 | 2.0 | | 2.00 | m | 1 | |
| 5 | 19년 | 교각 | 균열 | 0.2 | 6.0 | | 6.00 | m | 1 | |
| 6 | 19년 | 교각 | 균열 | 0.2 | 3.0 | | 3.00 | m | 1 | |
| 7 | 19년 | 교각 | 균열 | 0.1 | 1.0 | | 1.00 | m | 1 | |

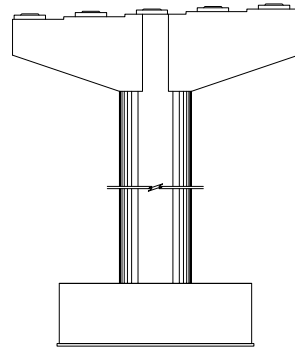
| 번호 | 구분 | 부재 | 손상내용 | 손상현황 | | | | | | 비 고 |
|---|---|---|---|---|---|---|---|---|---|---|
| 2 | 19년 | 교량발침 | plate부식 | | | | 2.00 | EA | 2 | |

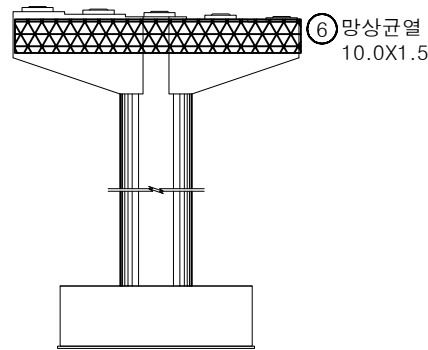
| 번호 | 구분 | 부재 | 손상내용 | 손상현황 | | | | | | 비 고 |
|---|---|---|---|---|---|---|---|---|---|---|
| 1 | 19년 | 교량받침 | 무수축물탈균열 | 0.1 | 0.2 | | 0.20 | m | 1 | |
| 2 | 19년 | 교량받침 | 무수축물탈균열 | 0.1 | 0.2 | | 0.40 | m | 2 | |
| 3 | 19년 | 교량받침 | 무수축물탈균열 | 0.1 | 0.2 | | 0.20 | m | 1 | |
| 4 | 19년 | 교량받침 | plate부식 | | | | 2.00 | EA | 2 | |
| 5 | 19년 | 교각 | 균열 | 0.2 | 1.5 | | 4.50 | m | 3 | |
| 6 | 19년 | 교각 | 망상균열 | | 10.0 | 1.5 | 15.00 | m <sup>2</sup> | 1 | |

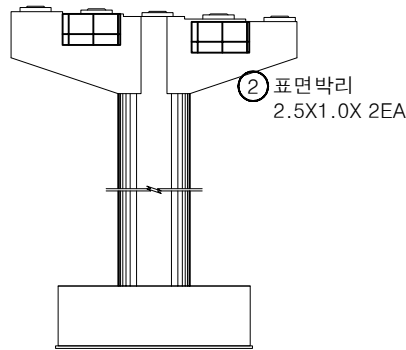
| 번호 | 구분 | 부재 | 손상내용 | 손상현황 | | | | | | 비 고 |
|---|---|---|---|---|---|---|---|---|---|---|
| 1 | 19년 | 교량받침 | plate부식 | | | | 2.00 | EA | 2 | |

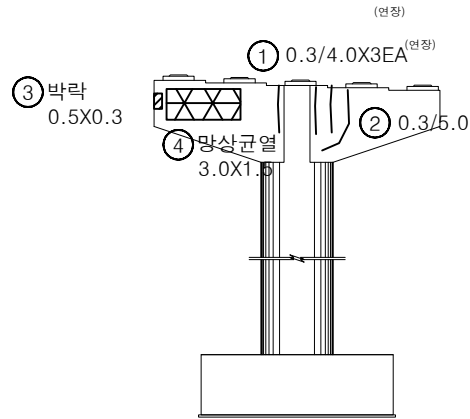
| 번호 | 구분 | 부재 | 손상내용 | 손상현황 | | | | | | 비고 |
|---|---|---|---|---|---|---|---|---|---|---|
| 1 | 19년 | 교각 | 균열 | 0.3 | 4.0 | | 12.00 | m | 3 | |
| 2 | 19년 | 교각 | 균열 | 0.3 | 5.0 | | 5.00 | m | 1 | |
| 4 | 19년 | 교각 | 망상균열 | | 3.0 | 1.5 | 4.50 | m² | 1 | |

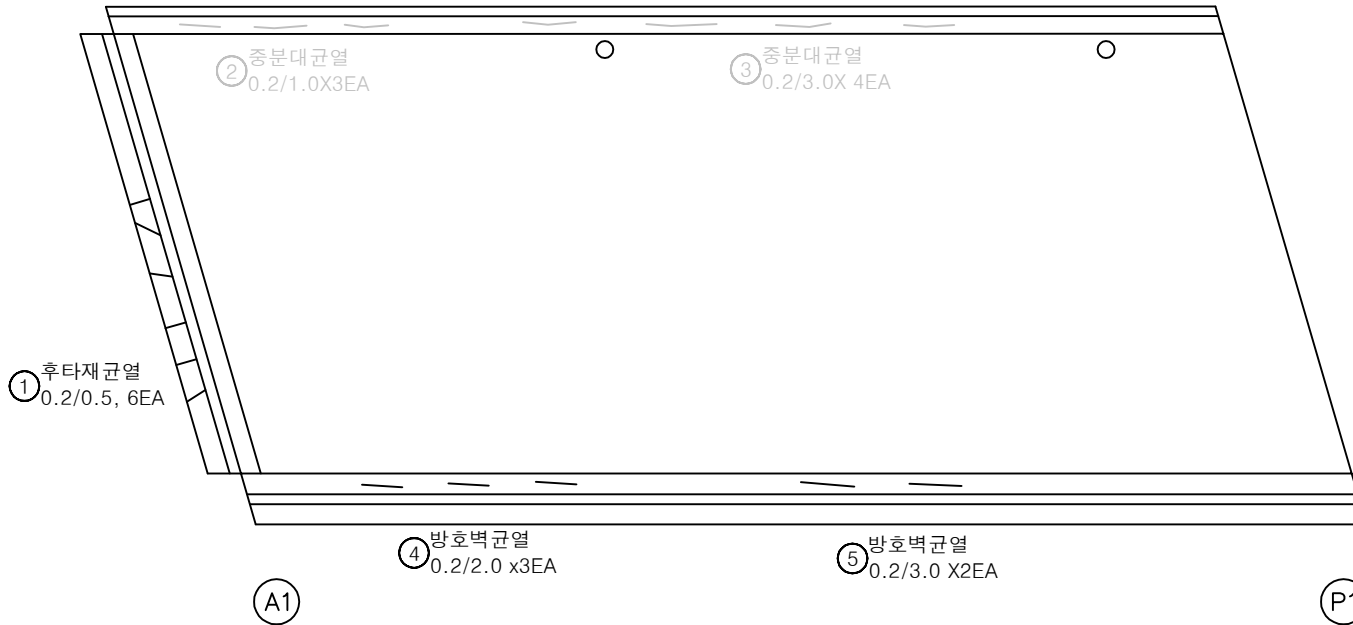
| 번호 | 구분 | 부재 | 손상내용 | 손상현황 | | | | | | 비 고 |
|---|---|---|---|---|---|---|---|---|---|---|
| 1 | 19년 | 신축이음 | 후타재균열 | 0.2 | 0.5 | | 3.00 | m | 6 | |
| 2 | 19년 | 중분대 | 중분대균열 | 0.2 | 1.0 | | 3.00 | m | 3 | 21'와 보수 |
| 3 | 19년 | 중분대 | 중분대균열 | 0.2 | 3.0 | | 12.00 | m | 4 | 21'와 보수 |
| 4 | 21하 | 방호벽 | 방호벽균열 | 0.2 | 2.0 | | 6.00 | m | 3 | |
| 5 | 21하 | 방호벽 | 방호벽균열 | 0.2 | 3.0 | | 6.00 | m | 2 | |

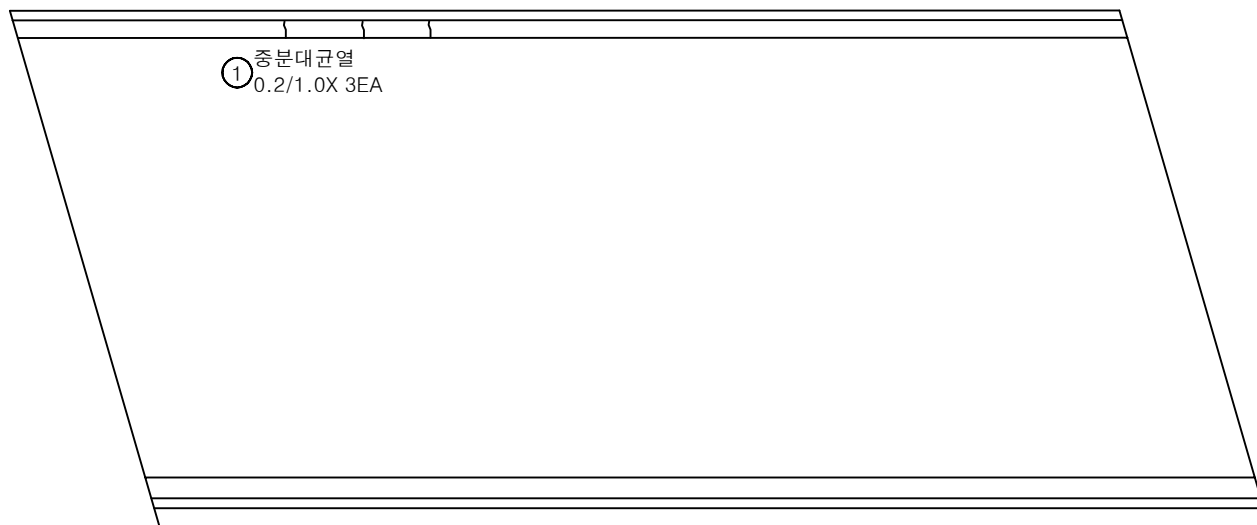
| 번호 | 구분 | 부재 | 손상내용 | 손상현황 | | | | | | 비고 |
|---|---|---|---|---|---|---|---|---|---|---|
| 1 | 21하 | 중분대 | 중분대균열 | 0.2 | 1.0 | | 3.00 | m | 3 | |

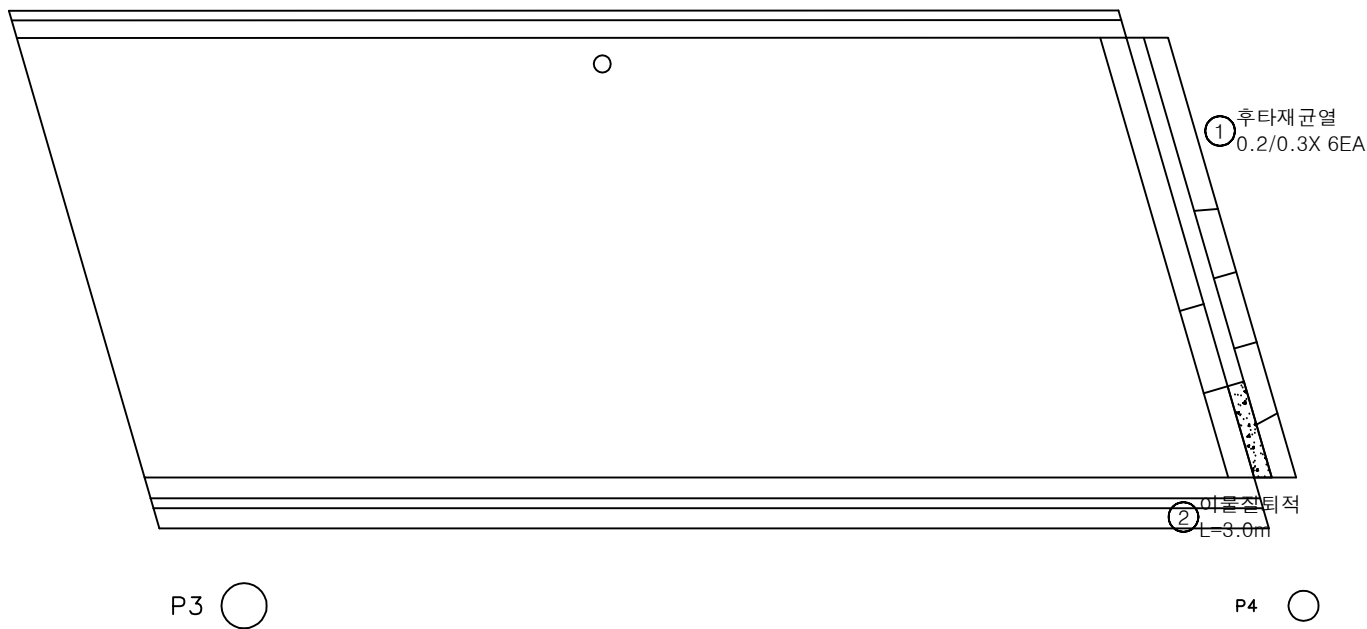
| 번호 | 구분 | 부재 | 손상내용 | 손상현황 | | | | | | 비고 |
|---|---|---|---|---|---|---|---|---|---|---|
| 1 | 19년 | 신축이음 | 후타재균열 | 0.2 | 0.3 | | 1.80 | m | 6 | |

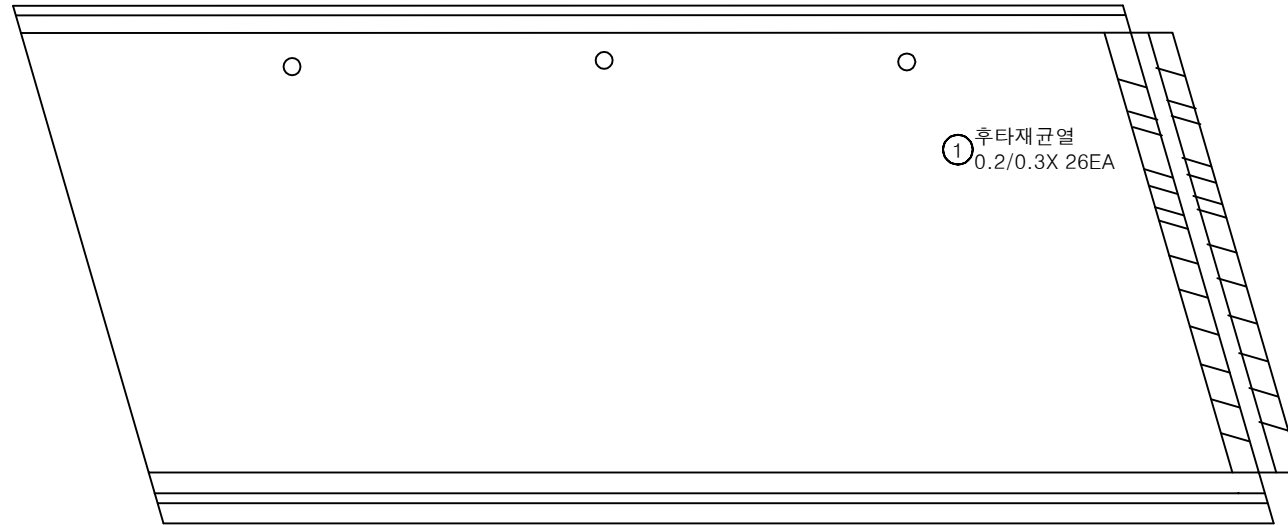
| 번호 | 구분 | 부재 | 손상내용 | 손상현황 | | | | | | 비고 |
|---|---|---|---|---|---|---|---|---|---|---|
| 1 | 19년 | 신축이음 | 후타재균열 | 0.2 | 0.3 | | 7.80 | m | 26 | |

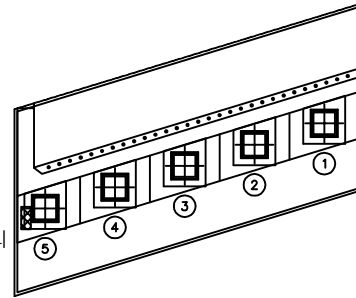
① 받침콘크리트재료분리  
0.2X0.5

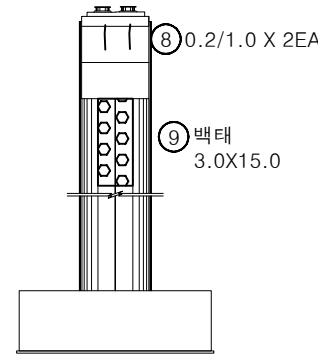
| 번호 | 구분 | 부재 | 손상내용 | 손상현황 | | | | | | 비고 |
|---|---|---|---|---|---|---|---|---|---|---|
| 1 | 19년 | 교각 | 균열 | 0.3 | 2.0 | | 2.00 | m | 1 | |
| 2 | 19년 | 교각 | 망상균열 | | 10.0 | 1.0 | 10.00 | m² | 1 | |
| 8 | 19년 | 교각 | 균열 | 0.2 | 1.0 | | 2.00 | m | 2 | |

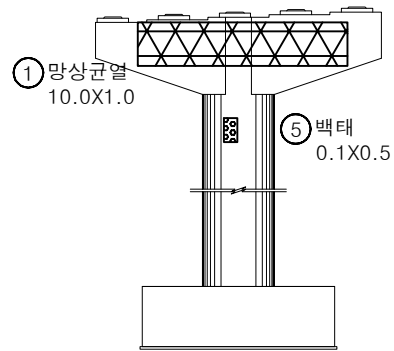
| 번호 | 구분 | 부재 | 손상내용 | 손상현황 | | | | | | 비 고 |
|---|---|---|---|---|---|---|---|---|---|---|
| 1 | 19년 | 교각 | 망상균열 | | 10.0 | 1.0 | 10.00 | m <sup>2</sup> | 1 | |
| 3 | 19년 | 교각 | 균열 | 0.2 | 0.5 | | 1.00 | m | 2 | |
| 4 | 19년 | 교량받침 | plate부식 | | | | 1.00 | EA | 1 | |

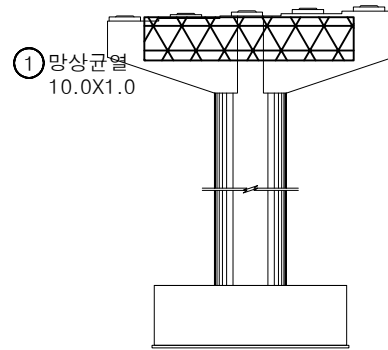
| 번호 | 구분 | 부재 | 손상내용 | 손상현황 | | | | | | 비 고 |
|---|---|---|---|---|---|---|---|---|---|---|
| 1 | 19년 | 교각 | 망상균열 | | 10.0 | 1.0 | 10.00 | m <sup>2</sup> | 1 | |
| 3 | 19년 | 교량받침 | 무수축물탈균열 | | 0.1 | 0.2 | 0.20 | m | 1 | |
| 4 | 19년 | 교량받침 | plate부식 | | | | 1.00 | EA | 1 | |

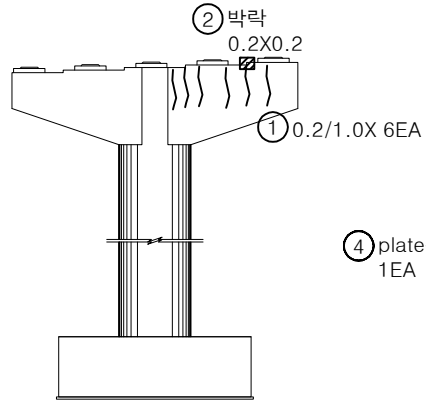
| 번호 | 구분 | 부재 | 손상내용 | 손상현황 | | | | | | 비 고 |
|---|---|---|---|---|---|---|---|---|---|---|
| 1 | 19년 | 교각 | 균열 | 0.2 | 1.0 | | 6.00 | m | 6 | |
| 3 | 19년 | 교량받침 | 무수축물탈균열 | 0.1 | 0.2 | | 0.20 | m | 1 | |
| 4 | 19년 | 교량받침 | plate부식 | | | | 1.00 | EA | 1 | |

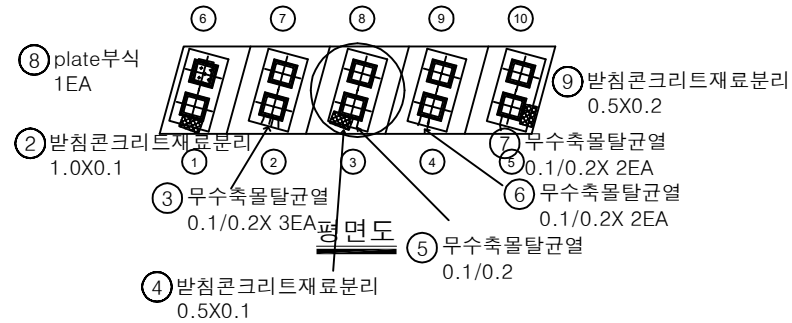
| 번호 | 구분 | 부재 | 손상내용 | 손상현황 | | | | | | 비 고 |
|---|---|---|---|---|---|---|---|---|---|---|
| 3 | 19년 | 교량받침 | 무수축물탈균열 | 0.1 | 0.2 | | 0.60 | m | 3 | |
| 5 | 19년 | 교량받침 | 무수축물탈균열 | 0.1 | 0.2 | | 0.20 | m | 1 | |
| 6 | 19년 | 교량받침 | 무수축물탈균열 | 0.1 | 0.2 | | 0.40 | m | 2 | |
| 7 | 19년 | 교량받침 | 무수축물탈균열 | 0.1 | 0.2 | | 0.20 | m | 1 | |
| 8 | 19년 | 교량받침 | plate부식 | | | | 1.00 | EA | 1 | |
