상주영천고속도로 시설물 안전·하자점검 및 성능평가 용역  
(2023년 상반기 정기안전점검)

# 외 관 조 사 망 도

불당교

2023.04

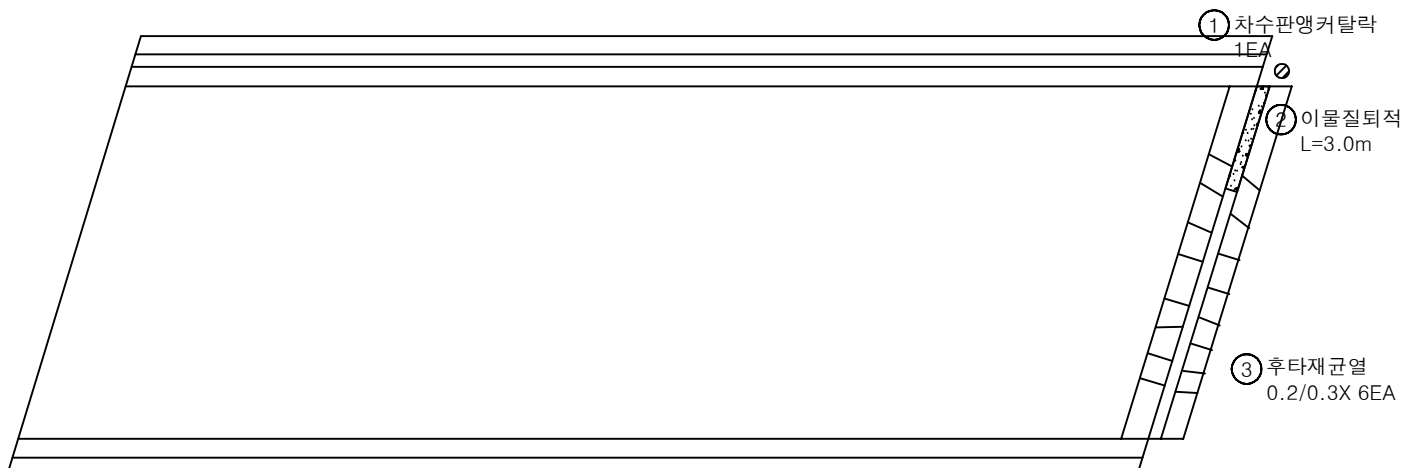
ID : 불당교 슬래브상면 S3 (상주방향)

| 번호 | 구분 | 부재 | 손상내용 | 손상현황 | | | | | | 비고 |
|---|---|---|---|---|---|---|---|---|---|---|
| 1 | 19년 | 신축이음 | 차수판앵커탈락 | | | | 1.00 | EA | 1 | |
| 2 | 19년 | 신축이음 | 이물질퇴적 | | 3.0 | | 3.00 | m | 1 | |
| 3 | 19년 | 신축이음 | 후타재균열 | 0.2 | 0.3 | | 4.80 | m | 16 | |

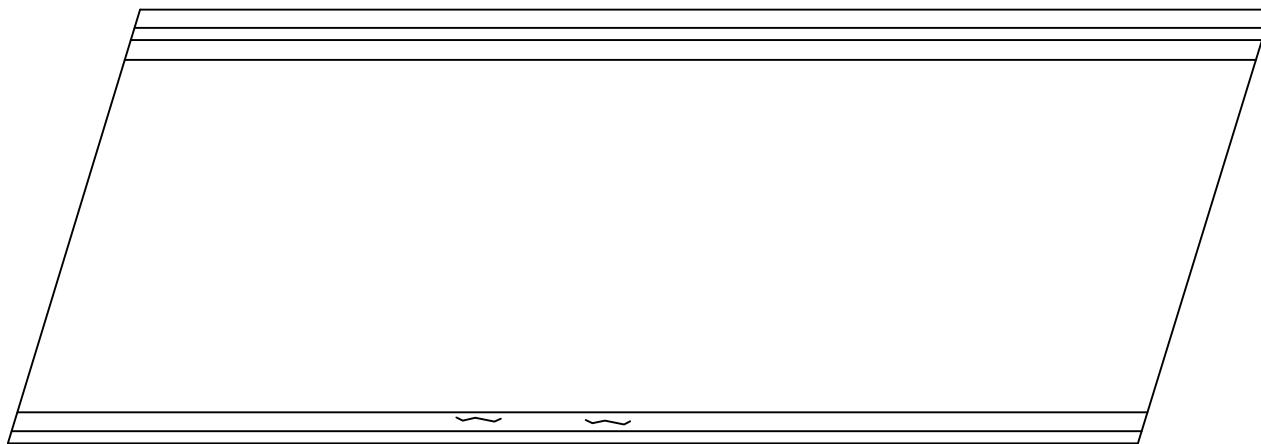
ID : 불당교 슬래브상면 S5 (상주방향)

1 중분대균열  
0.2/1.0 X2EA

| 번호 | 구분 | 부재 | 손상내용 | 손상현황 | | | | | | 비 고 |
|---|---|---|---|---|---|---|---|---|---|---|
| 1 | 21하 | 중분대 | 중분대균열 | 0.2 | 1.0 | | 2.00 | m | 2 | |

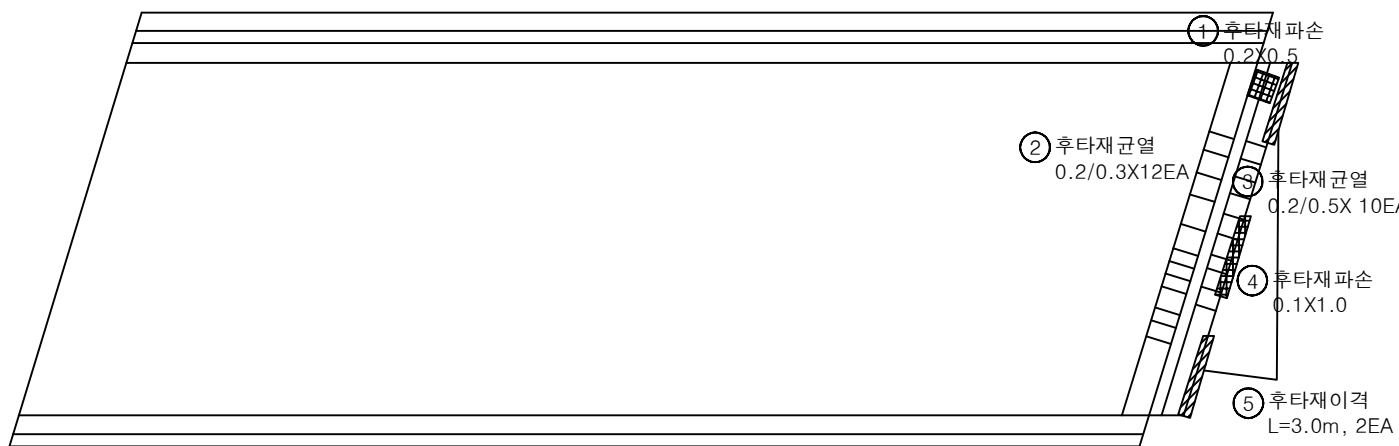
| 번호 | 구분 | 부재 | 손상내용 | 손상현황 | | | | | | 비 고 |
|---|---|---|---|---|---|---|---|---|---|---|
| 2 | 19년 | 신축이음 | 후타재 균열 | 0.2 | 0.3 | | 3.60 | m | 12 | |
| 3 | 19년 | 신축이음 | 후타재 균열 | 0.2 | 0.5 | | 5.00 | m | 10 | |

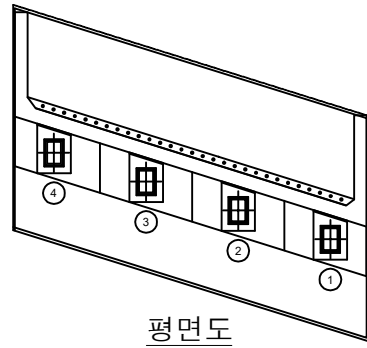
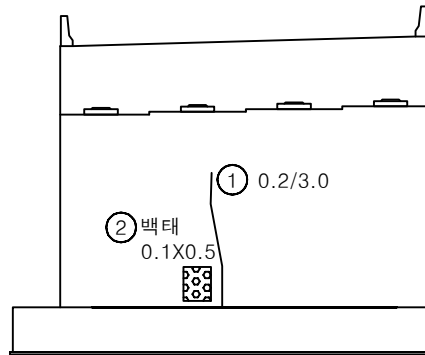
| 번호 | 구분 | 부재 | 손상내용 | 손상현황 | | | | | | 비 고 |
|---|---|---|---|---|---|---|---|---|---|---|
| 1 | 19년 | 교대 | 균열 | 0.2 | 3.0 | | 3.00 | m | 1 | |

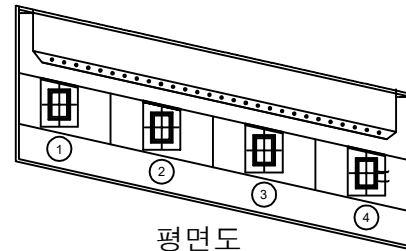
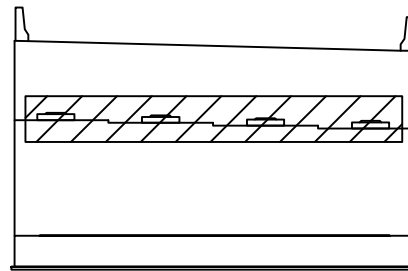
② 무수축물탈균열  
0.2/0.2 X2EA

① 거푸집미제거  
L=10.0m

| 번호 | 구분 | 부재 | 손상내용 | 손상현황 | | | | | | 비 고 |
|---|---|---|---|---|---|---|---|---|---|---|
| 2 | 21하 | 교량받침 | 무수축물탈균열 | 0.2 | 0.2 | | 0.40 | m | 2 | |

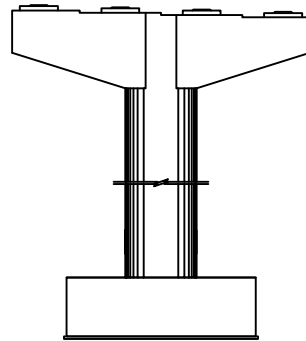
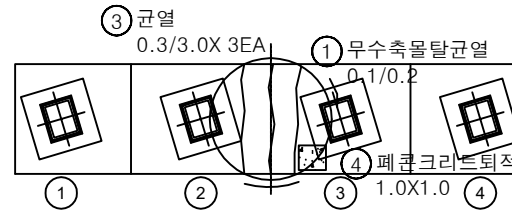
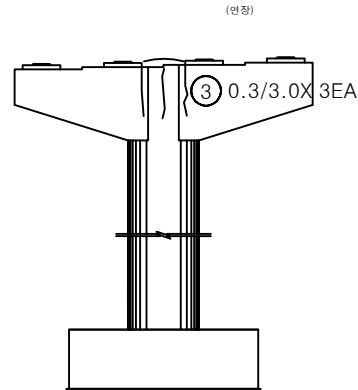
| 번호 | 구분 | 부재 | 손상내용 | 손상현황 | | | | | | 비 고 |
|---|---|---|---|---|---|---|---|---|---|---|
| 1 | 19년 | 교량받침 | 무수축물탈균열 | 0.1 | 0.2 | | 0.20 | m | 1 | |
| 2 | 19년 | 교각 | 망상균열 | | 2.0 | 2.0 | 4.00 | m <sup>2</sup> | 1 | |
| 3 | 19년 | 교각 | 균열 | 0.3 | 3.0 | | 9.00 | m | 3 | |

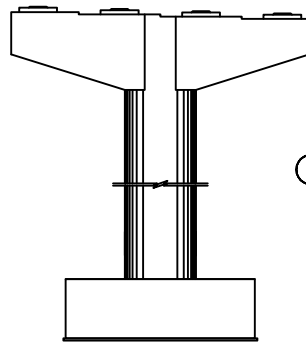
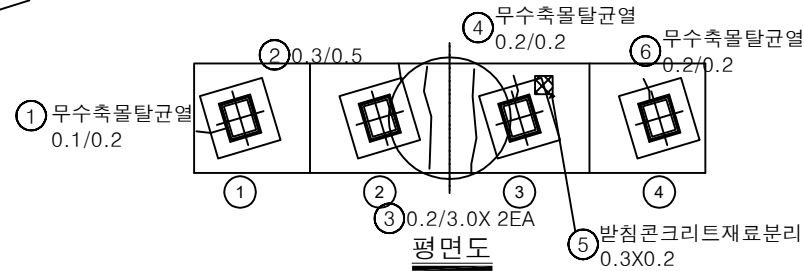
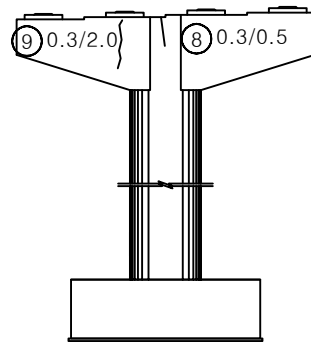
| 번호 | 구분 | 부재 | 손상내용 | 손상현황 | | | | | | 비고 |
|---|---|---|---|---|---|---|---|---|---|---|
| 1 | 19년 | 교량받침 | 무수축물탈균열 | 0.1 | 0.2 | | 0.20 | m | 1 | |
| 2 | 19년 | 교각 | 균열 | 0.3 | 0.5 | | 0.50 | m | 1 | |
| 3 | 19년 | 교각 | 균열 | 0.3 | 3.0 | | 6.00 | m | 2 | |
| 4 | 19년 | 교량받침 | 무수축물탈균열 | 0.2 | 0.2 | | 0.20 | m | 1 | |
| 6 | 19년 | 교량받침 | 무수축물탈균열 | 0.2 | 0.2 | | 0.20 | m | 1 | |
| 7 | 19년 | 교각 | 망상균열 | | 2.0 | 2.0 | 4.00 | m <sup>2</sup> | 1 | |
| 8 | 19년 | 교각 | 균열 | 0.3 | 0.5 | | 0.50 | m | 1 | |
| 9 | 21하 | 교각 | 균열 | 0.3 | 2.0 | | 2.00 | m | 1 | |

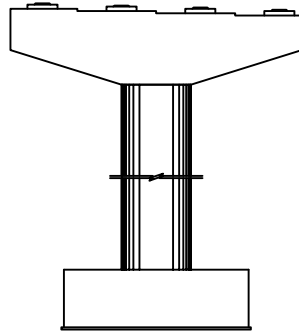
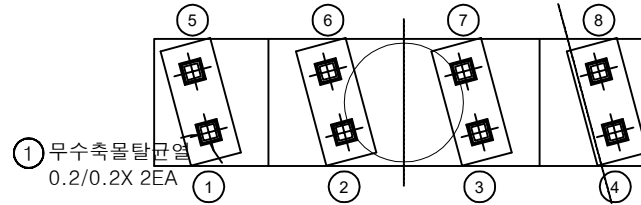
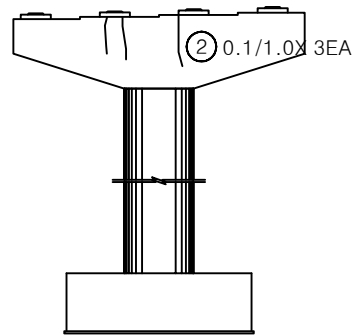
| 번호 | 구분 | 부재 | 손상내용 | 손상현황 | | | | | | 비고 |
|---|---|---|---|---|---|---|---|---|---|---|
| 1 | 19년 | 교량받침 | 무수축물탈균열 | 0.2 | 0.2 | | 0.40 | m | 2 | |
| 2 | 19년 | 교각 | 균열 | 0.1 | 1.0 | | 3.00 | m | 3 | |

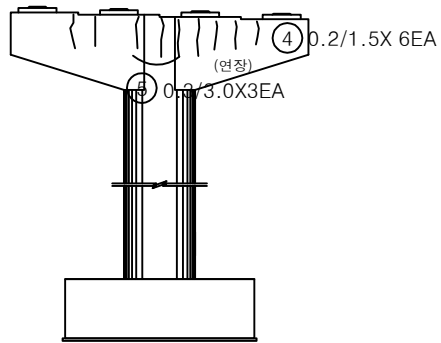
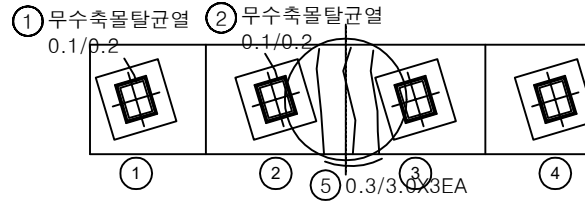
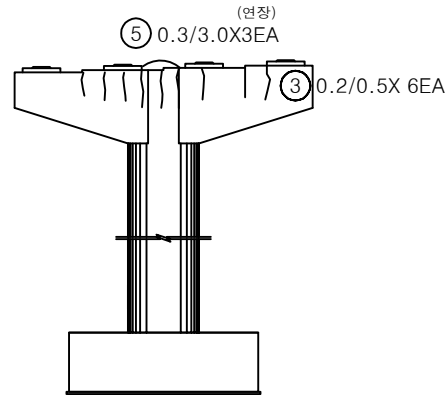
| 번호 | 구분 | 부재 | 손상내용 | 손상현황 | | | | | | 비고 |
|---|---|---|---|---|---|---|---|---|---|---|
| 1 | 19년 | 교량받침 | 무수축물탈균열 | 0.1 | 0.2 | | 0.20 | m | 1 | |
| 2 | 19년 | 교량받침 | 무수축물탈균열 | 0.1 | 0.2 | | 0.20 | m | 1 | |
| 3 | 19년 | 교각 | 균열 | 0.2 | 1.5 | | 9.00 | m | 6 | |
| 4 | 19년 | 교각 | 균열 | 0.2 | 1.5 | | 9.00 | m | 6 | |
| 5 | 19년 | 교각 | 균열 | 0.3 | 3.0 | | 9.00 | m | 3 | |

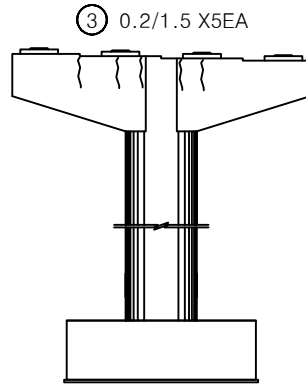
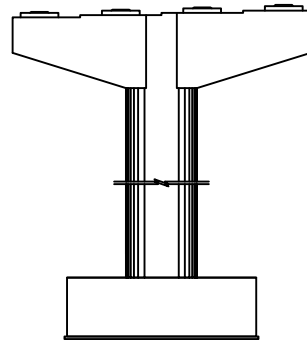
| 번호 | 구분 | 부재 | 손상내용 | 손상현황 | | | | | | 비 고 |
|---|---|---|---|---|---|---|---|---|---|---|
| 1 | 19년 | 교량받침 | 무수축물탈균열 | 0.1 | 0.2 | | 0.20 | m | 1 | |
| 2 | 19년 | 교량받침 | 무수축물탈균열 | 0.1 | 0.2 | | 0.20 | m | 1 | |
| 3 | 21하 | 교각 | 균열 | 0.2 | 1.5 | | 7.50 | m | 5 | |

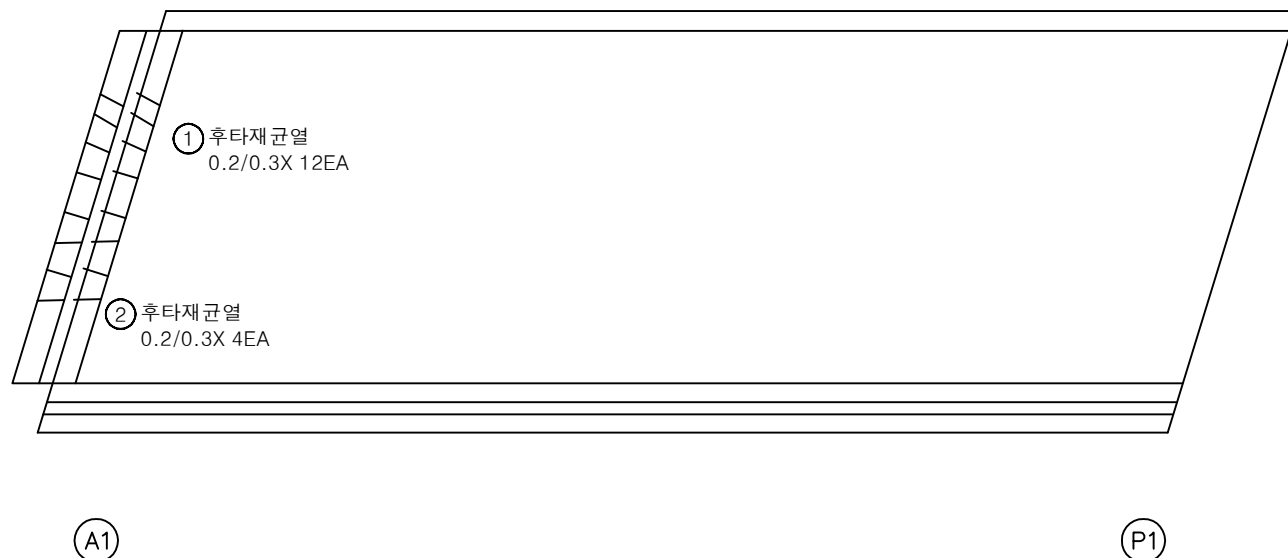
| 번호 | 구분 | 부재 | 손상내용 | 손상현황 | | | | | | 비 고 |
|---|---|---|---|---|---|---|---|---|---|---|
| 1 | 19년 | 신축이음 | 후타재균열 | 0.2 | 0.3 | | 3.60 | m | 12 | |
| 2 | 21하 | 신축이음 | 후타재균열 | 0.2 | 0.3 | | 1.20 | m | 4 | |

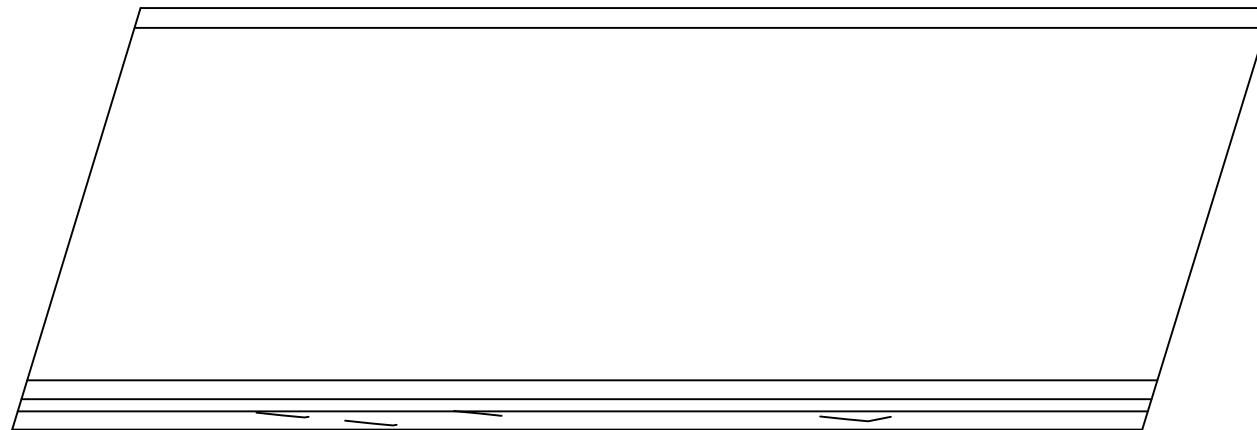
① 방호벽균열  
0.2/0.5X 3EA

② 방호벽균열  
0.2/0.3

| 번호 | 구분 | 부재 | 손상내용 | 손상현황 | | | | | | 비 고 |
|---|---|---|---|---|---|---|---|---|---|---|
| 1 | 19년 | 방호벽 | 방호벽균열 | 0.2 | 0.5 | | 1.50 | m | 3 | |
| 2 | 19년 | 방호벽 | 방호벽균열 | 0.2 | 0.3 | | 0.30 | m | 1 | |

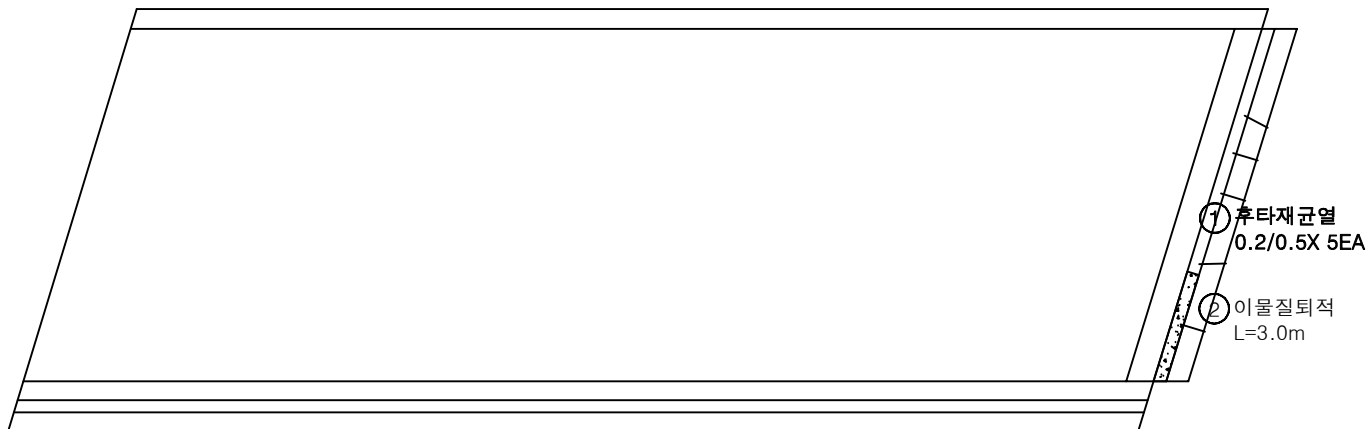
| 번호 | 구분 | 부재 | 손상내용 | 손상현황 | | | | | | 비 고 |
|---|---|---|---|---|---|---|---|---|---|---|
| 1 | 19년 | 신축이음 | 후타재균열 | 0.2 | 0.5 | | 2.50 | m | 5 | |

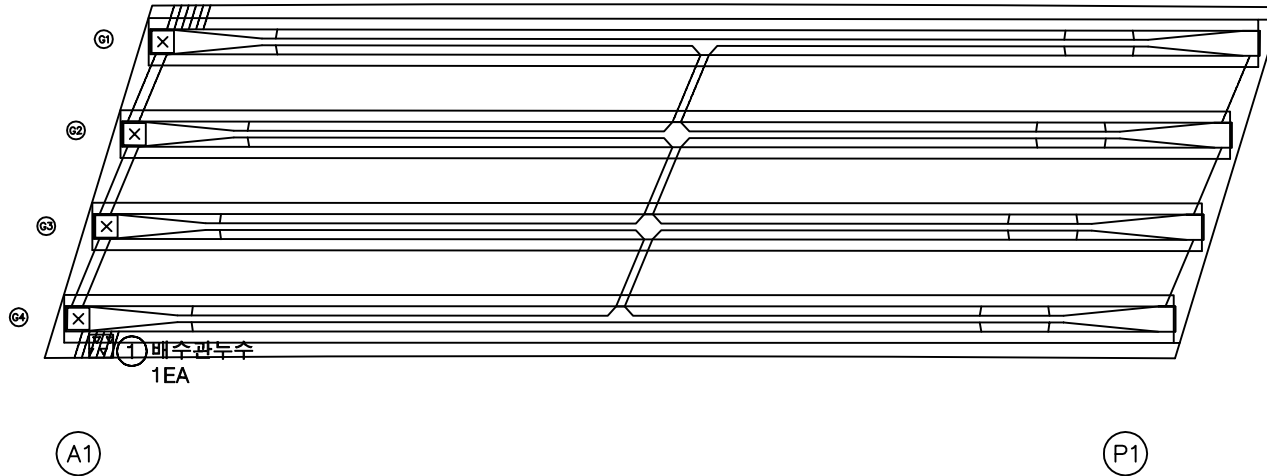
| 번호 | 구분 | 부재 | 손상내용 | 손상현황 | | | | | | 비 고 |
|---|---|---|---|---|---|---|---|---|---|---|
| 1 | 21하 | 배수시설 | 배수관누수 | | | | 1.00 | EA | 1 | |

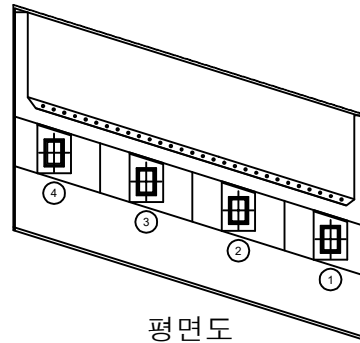
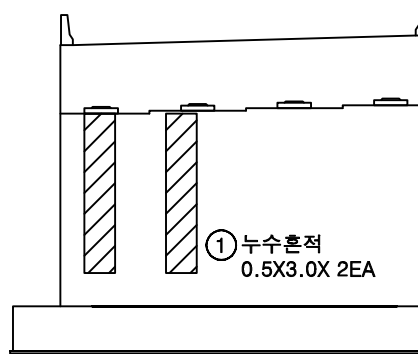
| 번호 | 구분 | 부재 | 손상내용 | 손상현황 | | | | | | 비 고 |
|---|---|---|---|---|---|---|---|---|---|---|
| 1 | 19년 | 교대 | 누수흔적 | | 0.5 | 3.0 | 3.00 | m² | 2 | |

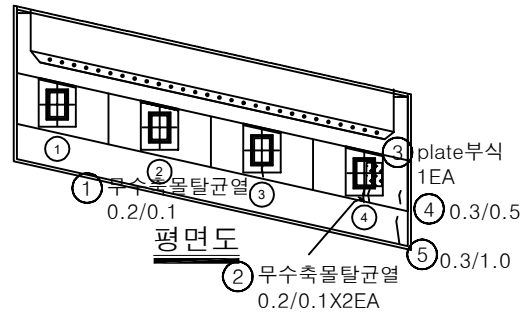
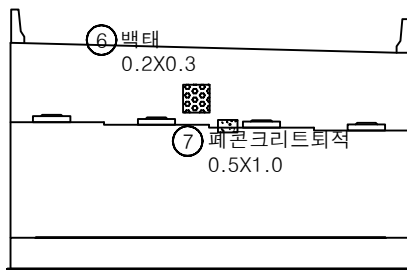
| 번호 | 구분 | 부재 | 손상내용 | 손상현황 | | | | | | 비 고 |
|---|---|---|---|---|---|---|---|---|---|---|
| 1 | 19년 | 교량받침 | 무수축물탈균열 | 0.2 | 0.1 | | 0.10 | m | 1 | |
| 2 | 19년 | 교량받침 | 무수축물탈균열 | 0.2 | 0.1 | | 0.20 | m | 2 | |
| 3 | 19년 | 교량받침 | plate부식 | | | | 1.00 | EA | 1 | |
| 4 | 19년 | 교대 | 균열 | 0.3 | 0.5 | | 0.50 | m | 1 | |
| 5 | 19년 | 교대 | 균열 | 0.3 | 1.0 | | 1.00 | m | 1 | |

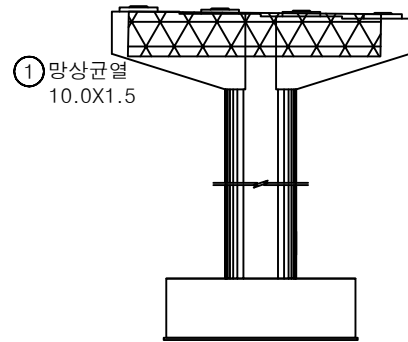
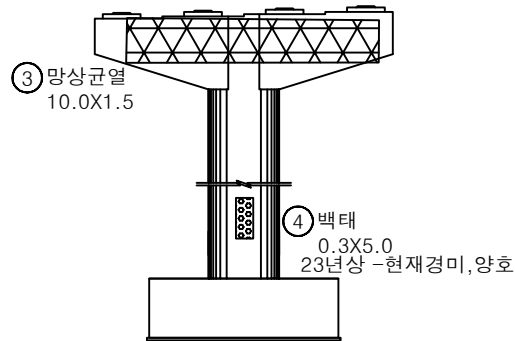
| 번호 | 구분 | 부재 | 손상내용 | 손상현황 | | | | | | 비 고 |
|---|---|---|---|---|---|---|---|---|---|---|
| 1 | 19년 | 교각 | 망상균열 | | 10.0 | 1.5 | 15.00 | m <sup>2</sup> | 1 | |
| 2 | 19년 | 교량받침 | 무수축물탈균열 | 0.1 | 0.2 | | 0.40 | m | 2 | |
| 3 | 19년 | 교각 | 망상균열 | | 10.0 | 1.5 | 15.00 | m <sup>2</sup> | 1 | |

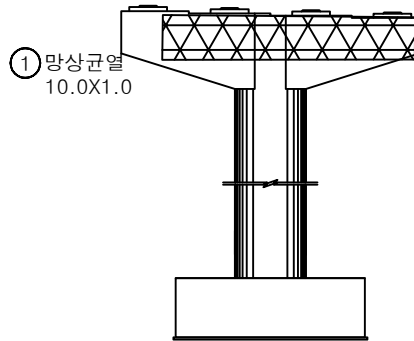
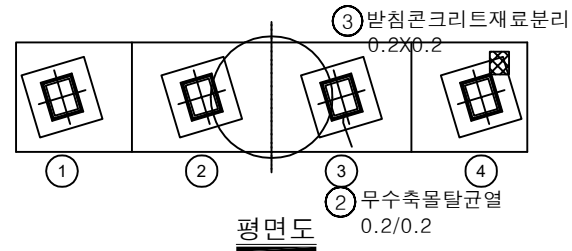
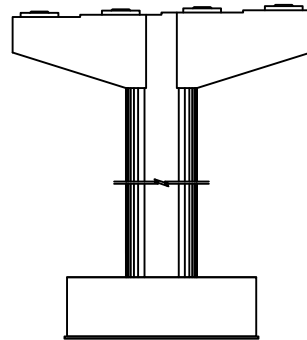
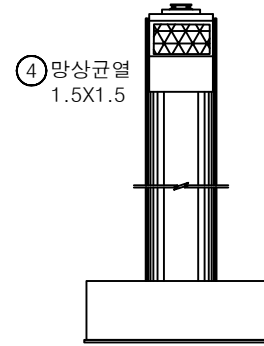
| 번호 | 구분 | 부재 | 손상내용 | 손상현황 | | | | | | 비고 |
|---|---|---|---|---|---|---|---|---|---|---|
| 1 | 19년 | 교각 | 망상균열 | | 10.0 | 1.0 | 10.00 | m <sup>2</sup> | 1 | |
| 2 | 19년 | 교량받침 | 무수축물탈균열 | 0.2 | 0.2 | | 0.20 | m | 1 | |
| 4 | 21하 | 교각 | 망상균열 | | 1.5 | 1.5 | 2.25 | m <sup>2</sup> | 1 | |

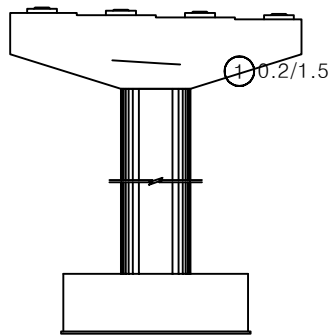
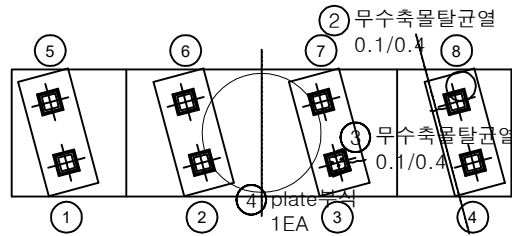
| 번호 | 구분 | 부재 | 손상내용 | 손상현황 | | | | | | 비 고 |
|---|---|---|---|---|---|---|---|---|---|---|
| 1 | 19년 | 교각 | 균열 | 0.2 | 1.5 | | 1.50 | m | 1 | |
| 2 | 21하 | 교량받침 | 무수축물탈균열 | 0.1 | 0.4 | | 0.40 | m | 1 | |
| 3 | 21하 | 교량받침 | 무수축물탈균열 | 0.1 | 0.4 | | 0.40 | m | 1 | |
| 4 | 21하 | 교량받침 | plate부식 | | | | 1.00 | EA | 1 | |

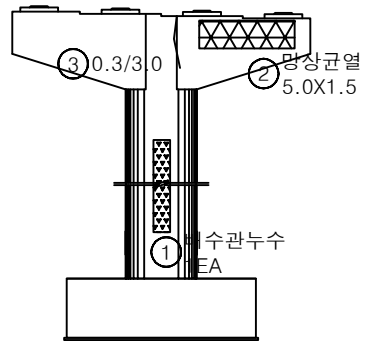
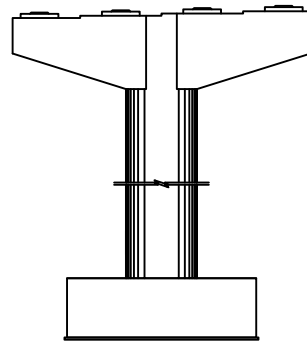
| 번호 | 구분 | 부재 | 손상내용 | 손상현황 | | | | | | 비고 |
|---|---|---|---|---|---|---|---|---|---|---|
| 1 | 19년 | 배수시설 | 배수관누수 | | | | 1.00 | EA | 1 | |
| 2 | 19년 | 교각 | 망상균열 | | 5.0 | 1.5 | 7.50 | m² | 1 | |
| 3 | 19년 | 교각 | 균열 | 0.3 | 3.0 | | 3.00 | m | 1 | |

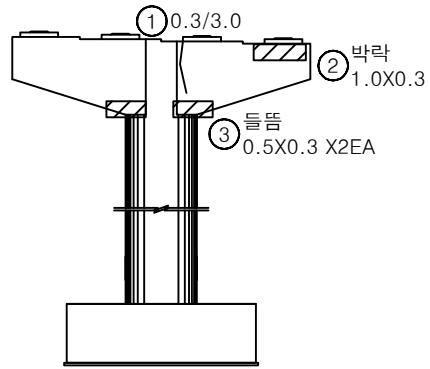
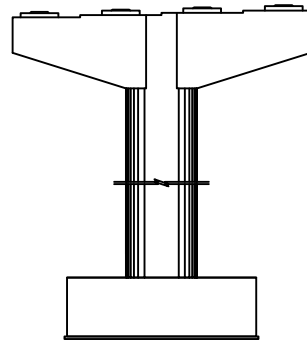
| 번호 | 구분 | 부재 | 손상내용 | 손상현황 | | | | | | 비 고 |
|---|---|---|---|---|---|---|---|---|---|---|
| 1 | 19년 | 교각 | 균열 | 0.3 | 3.0 | | 3.00 | m | 1 | |
