상주영천고속도로 시설물 안전·하자점검 및 성능평가 용역  
(2023년 상반기 정기안전점검)

# 외 관 조 사 망 도

내리교

2023.04

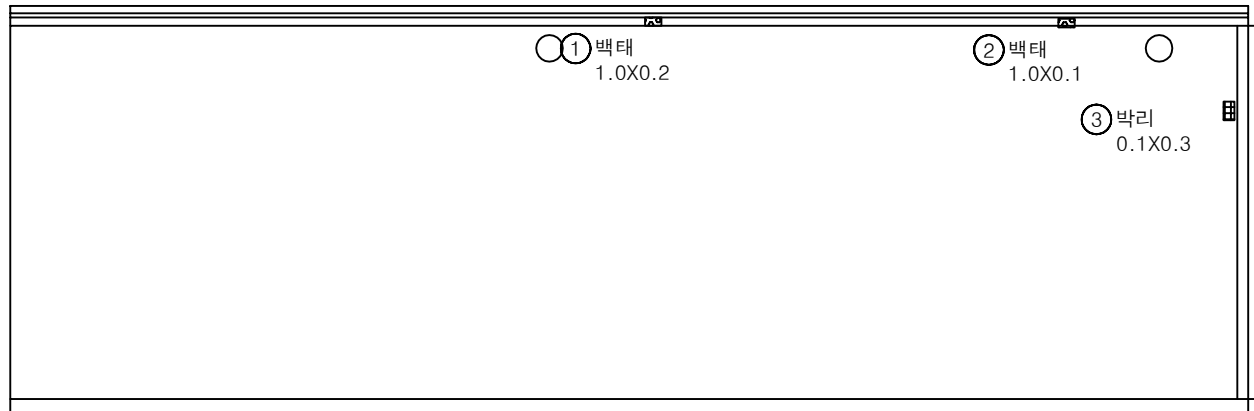
| 번호 | 구분 | 부재 | 손상내용 | 손상현황 | | | | | | 비 고 |
|---|---|---|---|---|---|---|---|---|---|---|
| 1 | 19년 | 방호벽 | 백태 | | 1.0 | 0.2 | 0.20 | m <sup>2</sup> | 1 | |
| 2 | 19년 | 방호벽 | 백태 | | 1.0 | 0.1 | 0.10 | m <sup>2</sup> | 1 | |
| 3 | 19년 | 교면포장 | 박리 | | 0.1 | 0.3 | 0.03 | m <sup>2</sup> | 1 | |

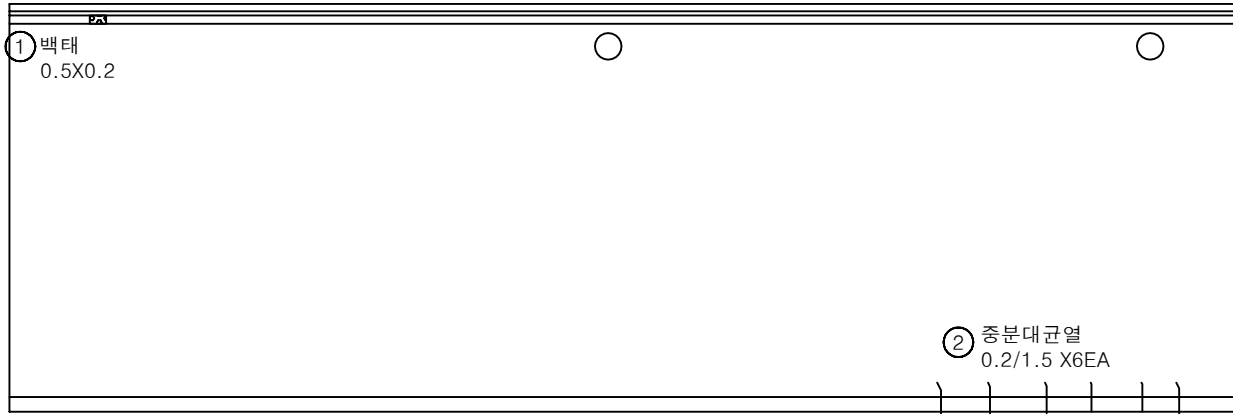
| 번호 | 구분 | 부재 | 손상내용 | 손상현황 | | | | | | 비고 |
|---|---|---|---|---|---|---|---|---|---|---|
| 1 | 19년 | 방호벽 | 백태 | | 0.5 | 0.2 | 0.10 | m <sup>2</sup> | 1 | |
| 2 | 21하 | 중분대 | 균열 | 0.2 | 1.5 | | 9.00 | m | 6 | |

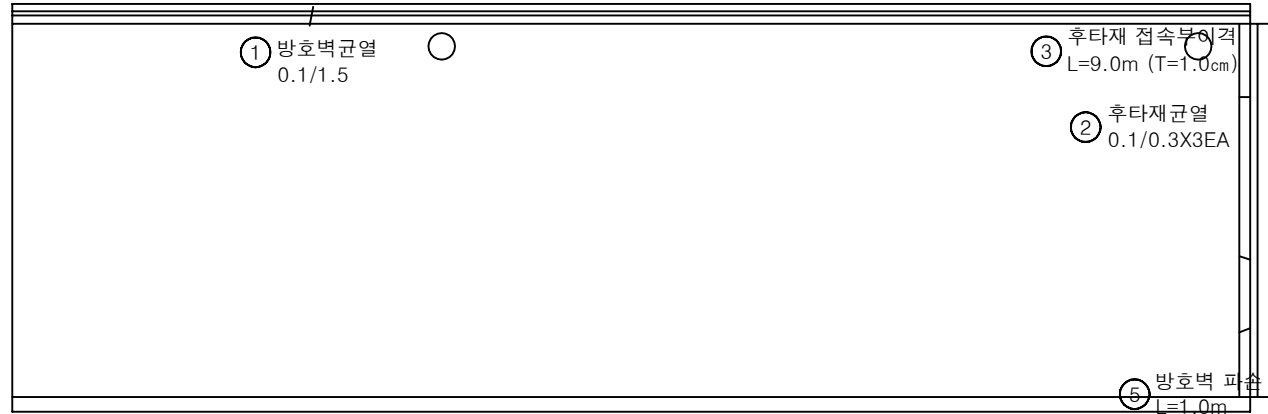
| 번호 | 구분 | 부재 | 손상내용 | 손상현황 | | | | | | 비 고 |
|---|---|---|---|---|---|---|---|---|---|---|
| 1 | 19년 | 방호벽 | 방호벽균열 | 0.1 | 1.5 | | 1.50 | m | 1 | |
| 2 | 19년 | 신축이음 | 후타재균열 | 0.1 | 0.3 | | 0.90 | m | 3 | |
| 3 | 19년 | 신축이음 | 후타재 접촉부 이격 | | 9.0 | | 9.00 | m | 1 | (T=1.0cm) |
| 4 | 19년 | 방호벽 | 방호벽 단차 | | 1.5 | | 1.50 | m | 1 | (T=8.8cm) |
| 5 | 19년 | 방호벽 | 방호벽 파손 | 0.1 | 1.0 | | 0.10 | m | 1 | |

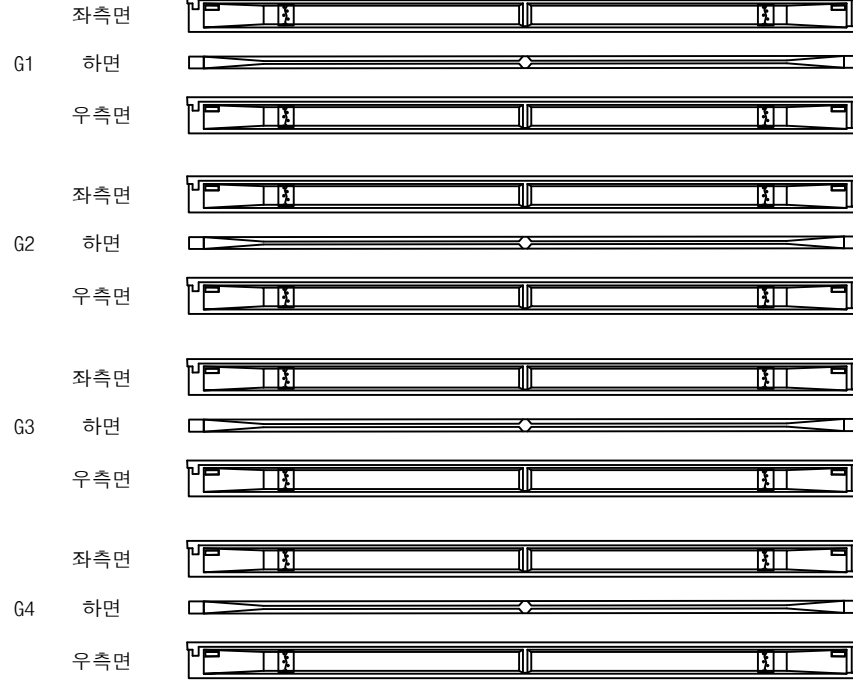
(A1)

① 거더 균열부백태  
0.1X0.5 X16EA

| 번호 | 구분 | 부재 | 손상내용 | 손상현황 | | | | | | 비 고 |
|---|---|---|---|---|---|---|---|---|---|---|
| 1 | 21하 | 거더 | 거더 균열부백태 | | 0.1 | 1.5 | 2.40 | m <sup>2</sup> | 16 | |

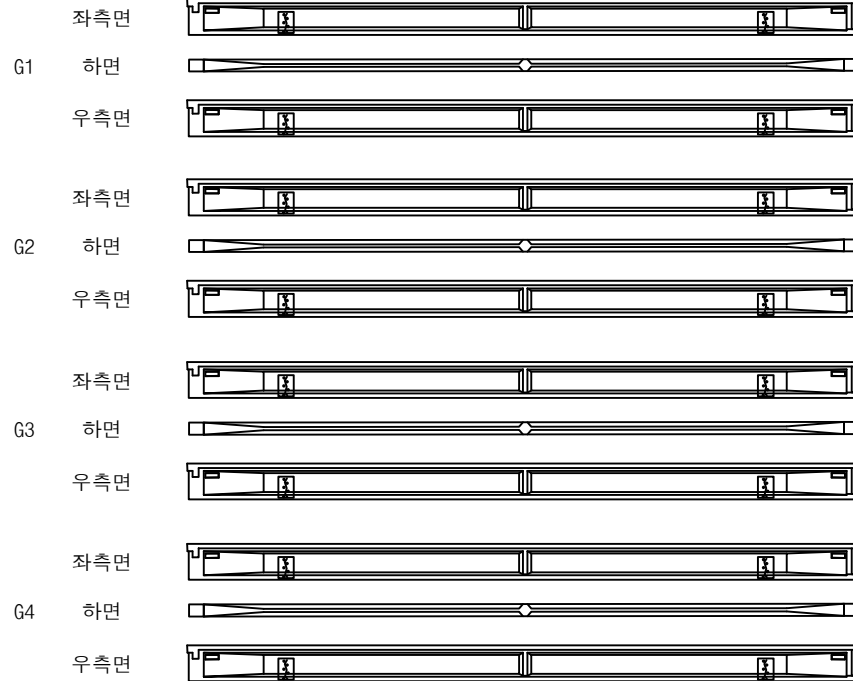
P1

① 거더 균열부백태  
0.1X0.5 X16EA  
②

| 번호 | 구분 | 부재 | 손상내용 | 손상현황 | | | | | | 비 고 |
|---|---|---|---|---|---|---|---|---|---|---|
| 1 | 21하 | 거더 | 거더 균열부백태 | | 0.1 | 1.5 | 2.40 | m <sup>2</sup> | 16 | |

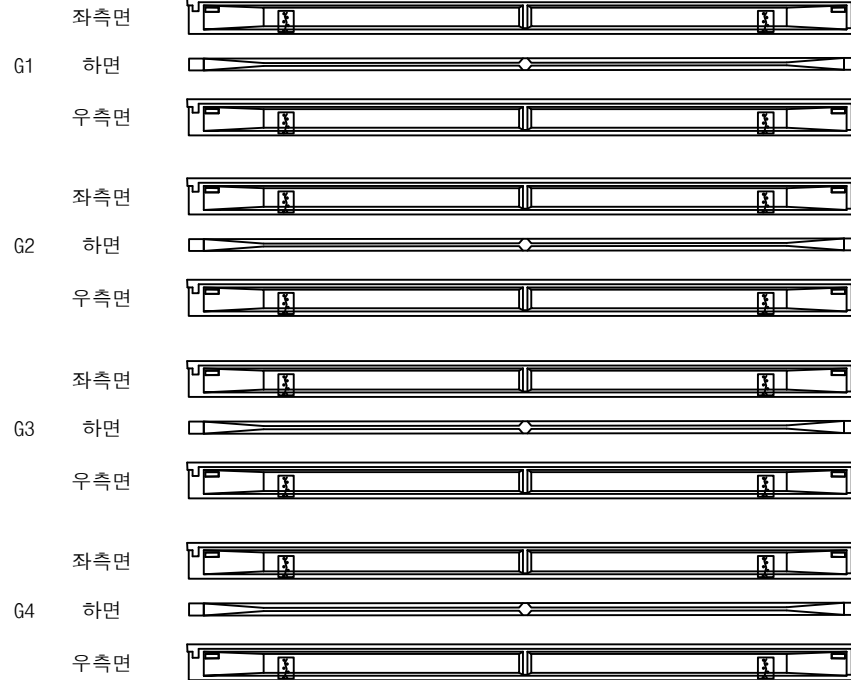
① 거더 균열부백태  
0.1X0.5 X16EA  
② ③

| 번호 | 구분 | 부재 | 손상내용 | 손상현황 | | | | | | 비 고 |
|---|---|---|---|---|---|---|---|---|---|---|
| 1 | 21하 | 거더 | 거더 균열부백태 | | 0.1 | 1.5 | 2.40 | m <sup>2</sup> | 16 | |

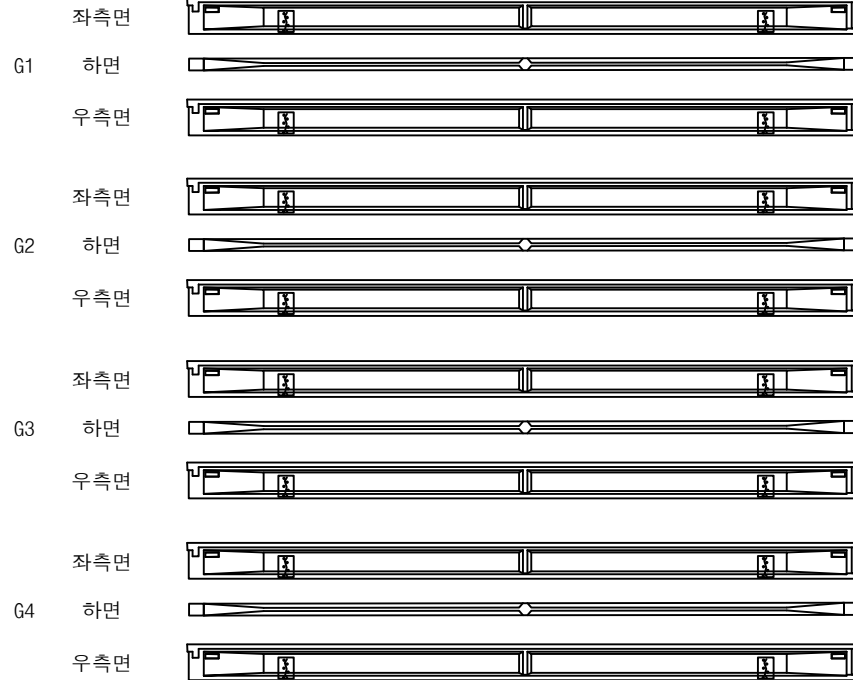
(P4)

① 거더 균열부백태  
0.1X0.5 X16EA  
②

| 번호 | 구분 | 부재 | 손상내용 | 손상현황 | | | | | | 비 고 |
|---|---|---|---|---|---|---|---|---|---|---|
| 1 | 21하 | 거더 | 거더 균열부백태 | | 0.1 | 1.5 | 2.40 | m <sup>2</sup> | 16 | |

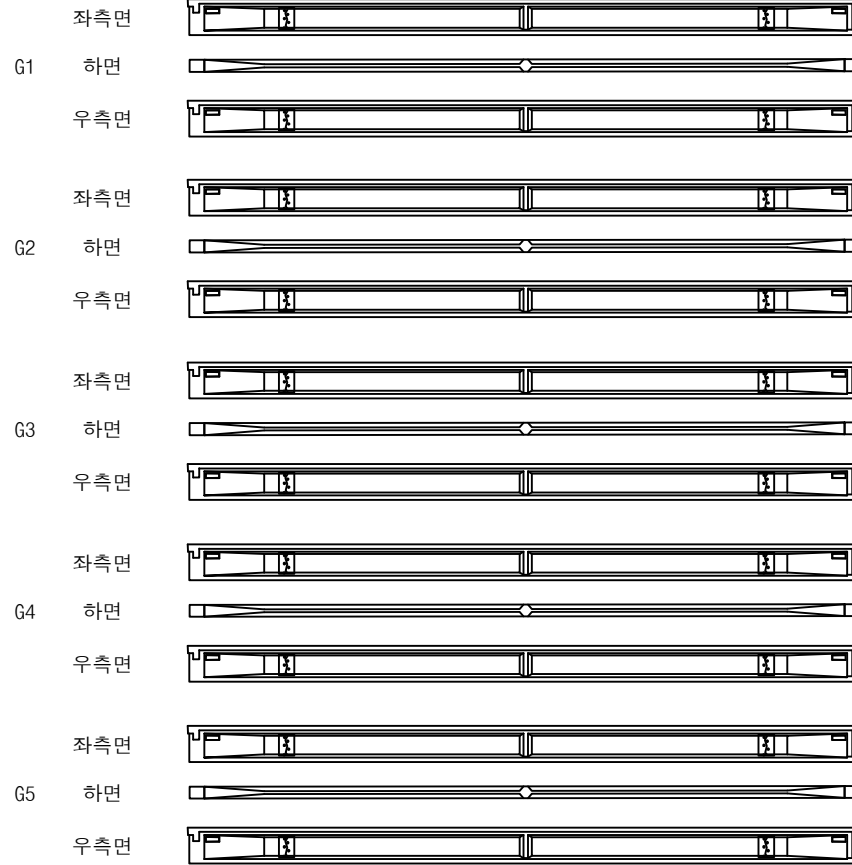
A1

① 거더 균열부백태  
0.1X1.5 X20EX

| 번호 | 구분 | 부재 | 손상내용 | 손상현황 | | | | | | 비 고 |
|---|---|---|---|---|---|---|---|---|---|---|
| 1 | 21하 | 거더 | 거더 균열부백태 | | 0.1 | 1.5 | 3.00 | m <sup>2</sup> | 20 | |

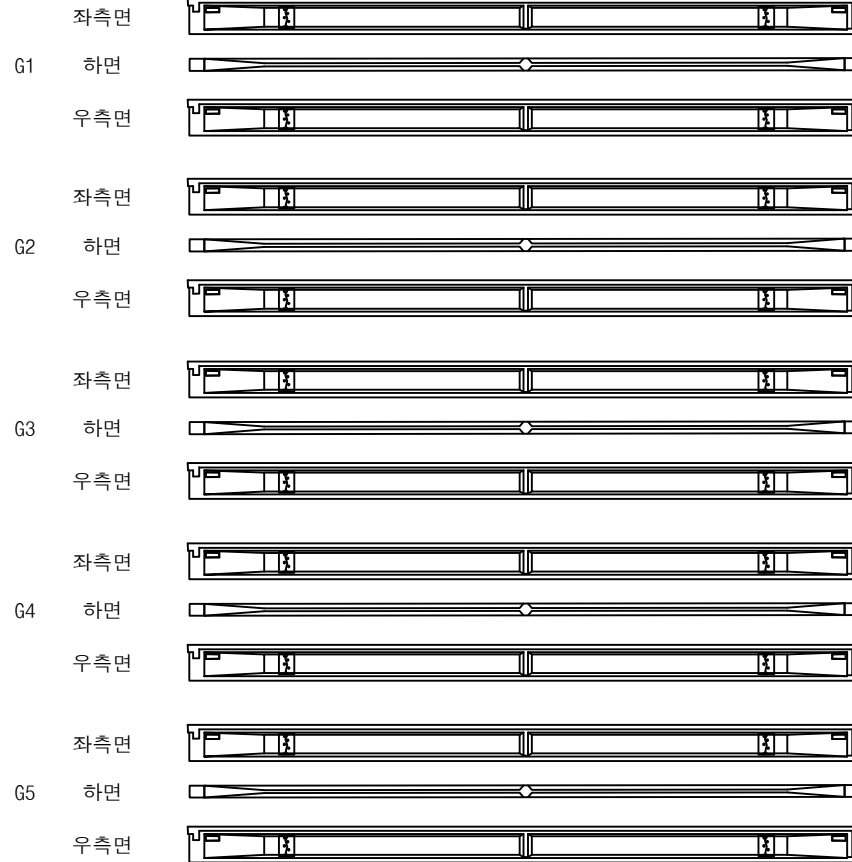
P1

① 거더 균열부백태  
0.1X1.5 X20EX

| 번호 | 구분 | 부재 | 손상내용 | 손상현황 | | | | | | 비 고 |
|---|---|---|---|---|---|---|---|---|---|---|
| 1 | 21하 | 거더 | 거더 균열부백태 | | 0.1 | 1.5 | 3.00 | m <sup>2</sup> | 20 | |

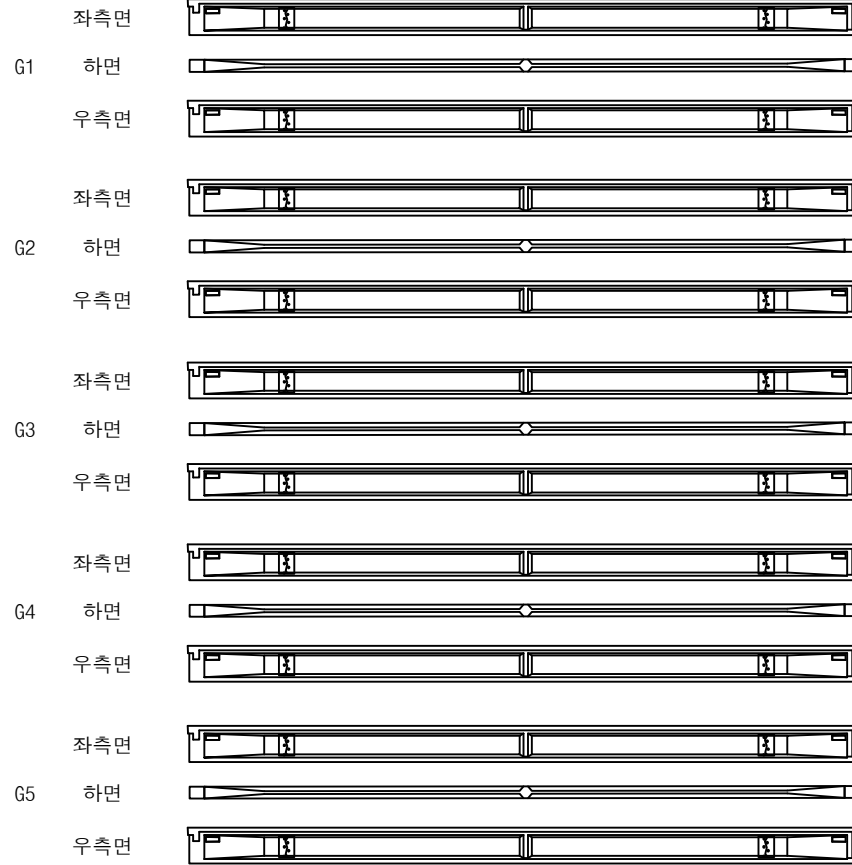
P2

① 거더 균열부백태  
0.1X1.5 X20EX

| 번호 | 구분 | 부재 | 손상내용 | 손상현황 | | | | | | 비 고 |
|---|---|---|---|---|---|---|---|---|---|---|
| 1 | 21하 | 거더 | 거더 균열부백태 | | 0.1 | 1.5 | 3.00 | m <sup>2</sup> | 20 | |

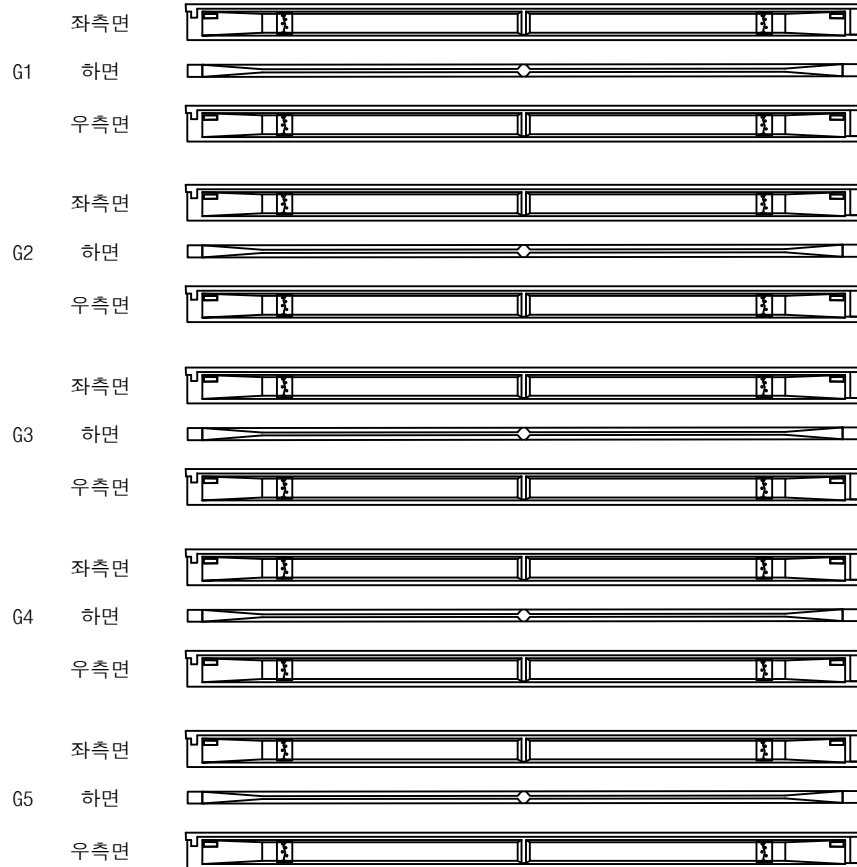
P4

① 거더 균열부백태  
0.1X1.5 X20EA ②A2

| 번호 | 구분 | 부재 | 손상내용 | 손상현황 | | | | | | 비고 |
|---|---|---|---|---|---|---|---|---|---|---|
| 1 | 21하 | 거더 | 거더 균열부백태 | | 0.1 | 1.5 | 3.00 | m² | 20 | |
