상주영천고속도로 시설물 안전·하자점검 및 성능평가 용역  
(2023년 상반기 정기안전점검)

# 외 관 조 사 망 도

군위 JCT R-A4교

2023.04

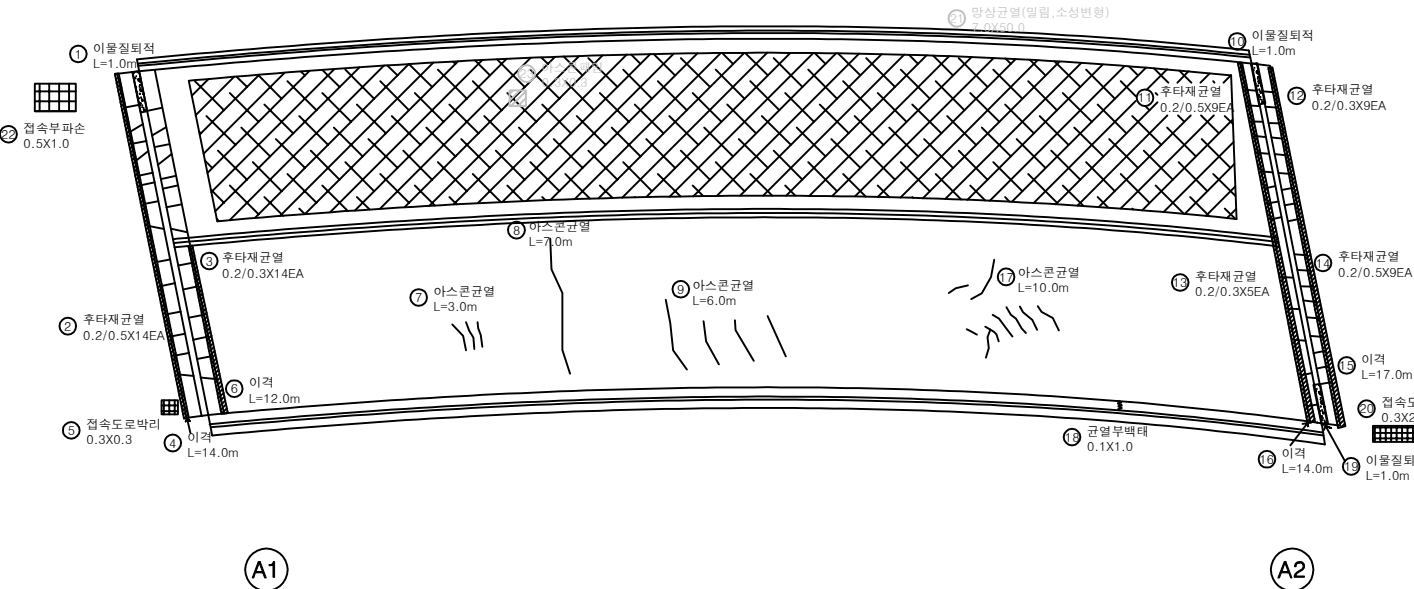
| 도면번호 | 01 |

| 번호 | 손상내용 | 손상현황 | | | | | | 비고 |
|---|---|---|---|---|---|---|---|---|
| 1 | 이물질퇴적 | | 1.0 | | 1.00 | m | 1 | |
| 2 | 후타재균열 | 0.2 | 0.5 | | 7.00 | m | 14 | |
| 4 | 이격 | | 14.0 | | 14.00 | m | 1 | |
| 7 | 아스콘균열 | | 3.0 | | 3.00 | m | 1 | |
| 8 | 아스콘균열 | | 7.0 | | 7.00 | m | 1 | |
| 9 | 아스콘균열 | | 6.0 | | 6.00 | m | 1 | |
| 17 | 아스콘균열 | | 10.0 | | 10.00 | m | 1 | |
| 18 | 균열부백태 | 0.1 | 1.0 | | 0.10 | ㎡ | 1 | |
| 20 | 접속도로박리 | 0.3 | 2.0 | | 0.60 | ㎡ | 1 | |
| 21 | 망상균열(밀림,소성변형) | | 7.0 | 50.0 | 350.00 | ㎡ | 1 | 23'상 보수 |
| 22 | 접속부파손 | 0.5 | 1.0 | | 0.50 | ㎡ | 1 | 23'상 보수 |
| 23 | 아스콘회림 | 0.3 | 0.3 | | 0.09 | ㎡ | 1 | 23'상 보수 |

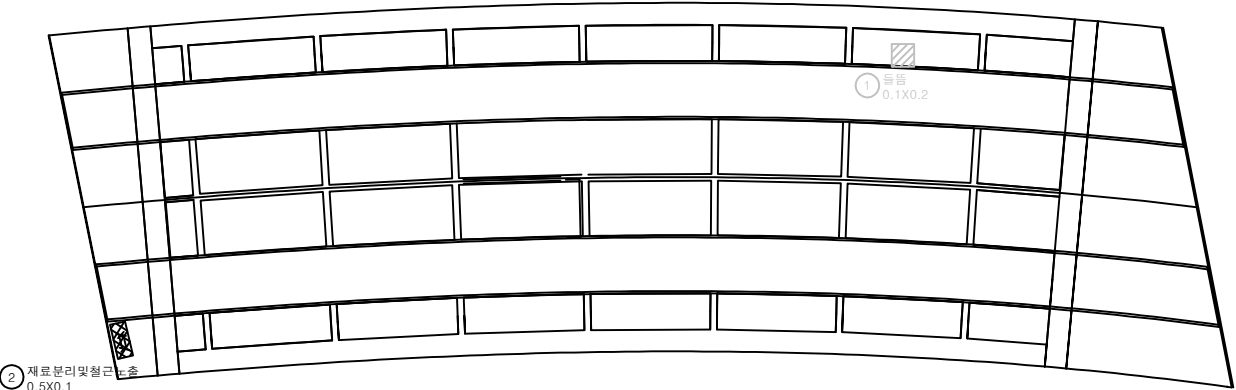
| 도 면 번 호 | 02 |

② 재료분리및철근노출  
0.5X0.1

① 들뜸  
0.1X0.2

| 번호 | 손상내용 | 손상현황 | | | | | | 비 고 |
|---|---|---|---|---|---|---|---|---|
| 1 | 들뜸 | | 0.1 | 0.2 | 0.02 | m <sup>2</sup> | 1 | 21'상 보수 |
| 2 | 재료분리및철근노출 | | 0.5 | 0.1 | 0.05 | m <sup>2</sup> | 1 | |

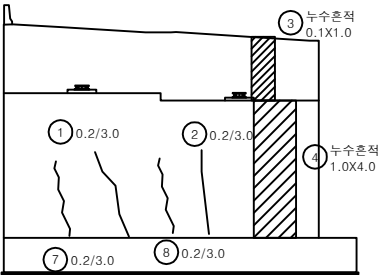
| 도면번호 | 08 |

| 번호 | 손상내용 | 손상현황 | | | | | | 비 고 |
|---|---|---|---|---|---|---|---|---|
| 1 | 균열 | 0.2 | 3.0 | | 3.00 | m | 1 | 길이증가 |
| 2 | 균열 | 0.2 | 3.0 | | 3.00 | m | 1 | 손상증가 |
| 3 | 누수흔적 | | 0.1 | 1.0 | 0.10 | m <sup>2</sup> | 1 | |
| 4 | 누수흔적 | | 1.0 | 4.0 | 4.00 | m <sup>2</sup> | 1 | |
| 5 | 불력이격 | | 2.5 | | 2.50 | m | 1 | (T=2.5m) |
| 6 | 박락 | | 0.2 | 0.5 | 0.10 | m <sup>2</sup> | 1 | |
| 9 | 밀림 | | 2.0 | | 2.00 | m | 1 | 23하 신규 |
