상주영천고속도로 시설물 안전·하자점검 및 성능평가 용역  
(2023년 상반기 정기안전점검)

# 외 관 조 사 망 도

군위 JCT R-C교

2023.04

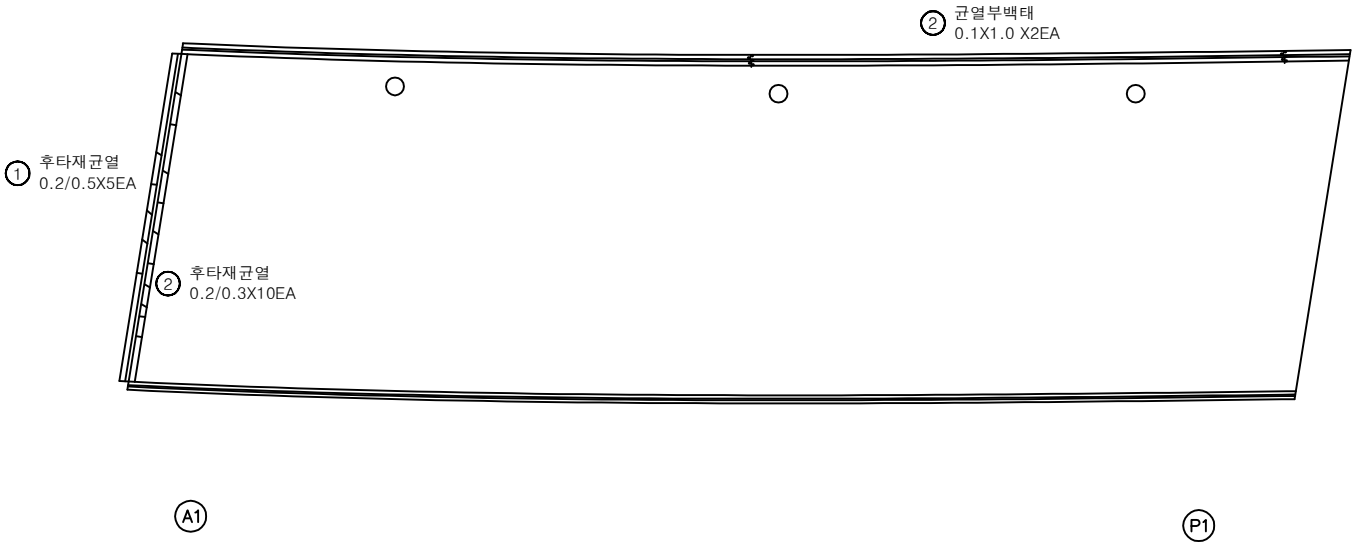
| 도면번호 | 01 |

| 번호 | 손상내용 | 손상현황 | | | | | | 비 고 |
|---|---|---|---|---|---|---|---|---|
| 1 | 후타재균열 | 0.2 | 0.5 | | 2.50 | m | 5 | |
| 2 | 후타재균열 | 0.2 | 0.3 | | 3.00 | m | 10 | |
| 3 | 균열부백태 | | 0.1 | 1.0 | 0.20 | m <sup>2</sup> | 2 | |

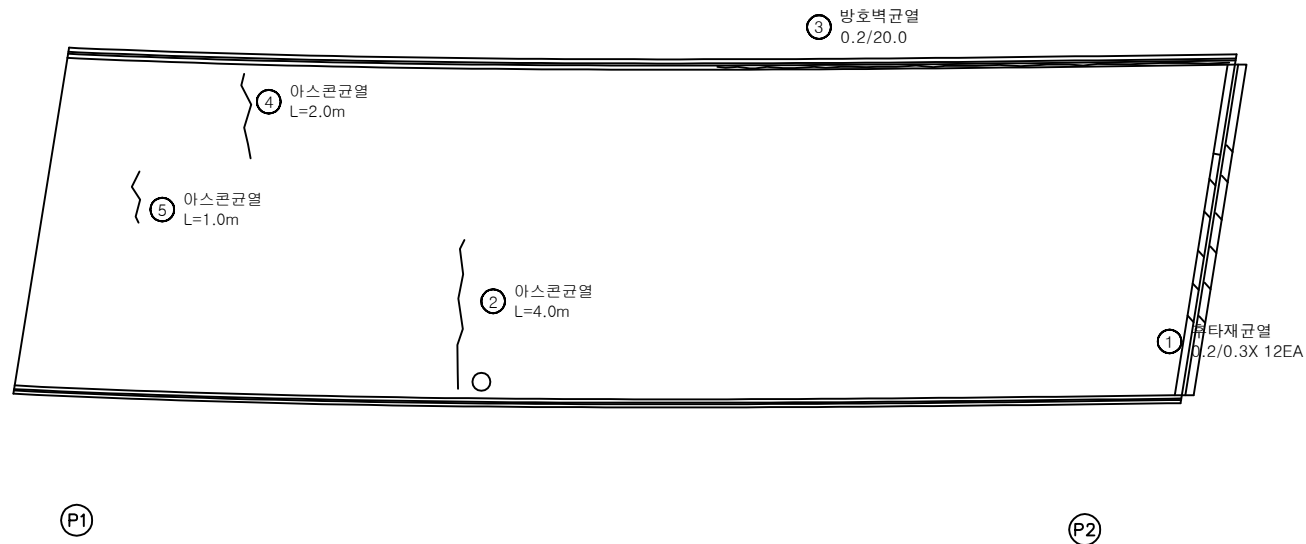
| 도면번호 | 02 |

| 번호 | 손상내용 | 손상현황 | | | | | | 비 고 |
|---|---|---|---|---|---|---|---|---|
| 1 | 후타재균열 | 0.2 | 0.3 | | 3.60 | m | 12 | |
| 2 | 아스콘균열 | | 4.0 | | 4.00 | m | 1 | |
| 3 | 방호벽균열 | 0.2 | 20.0 | | 20.00 | m | 1 | |
| 4 | 아스콘균열 | | 2.0 | | 2.00 | m | 1 | 신규 |
| 5 | 아스콘균열 | | 1.0 | | 1.00 | m | 1 | 신규 |

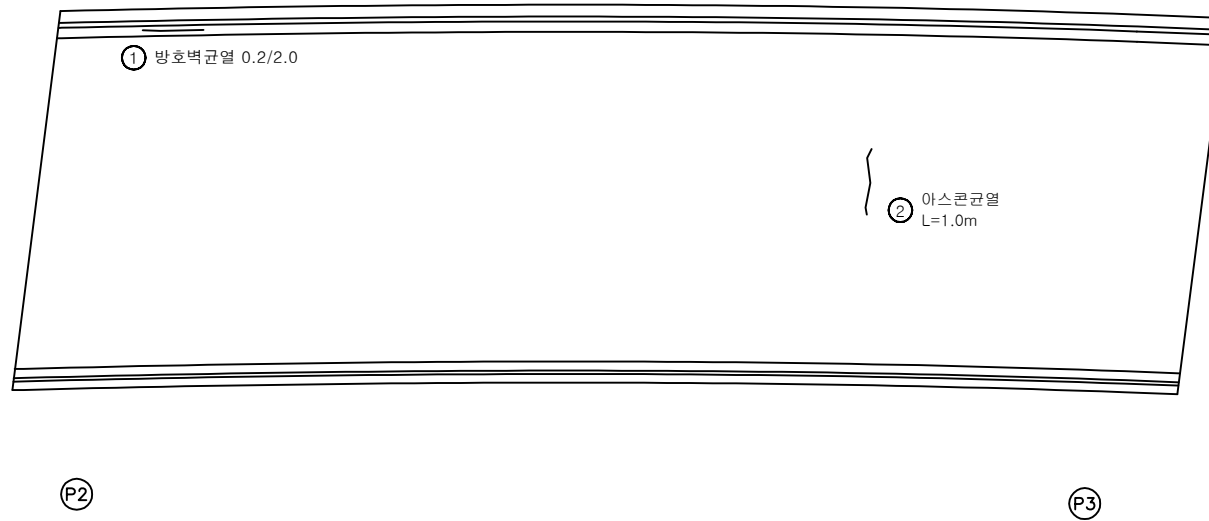
| | | | 03 |

| 번호 | 손상내용 | 손상현황 | | | | | | 비 고 |
|---|---|---|---|---|---|---|---|---|
| 1 | 방호벽균열 | 0.2 | 2.0 | | 2.00 | m | 1 | |
| 2 | 아스콘균열 | | 1.0 | | 1.00 | m | 1 | |

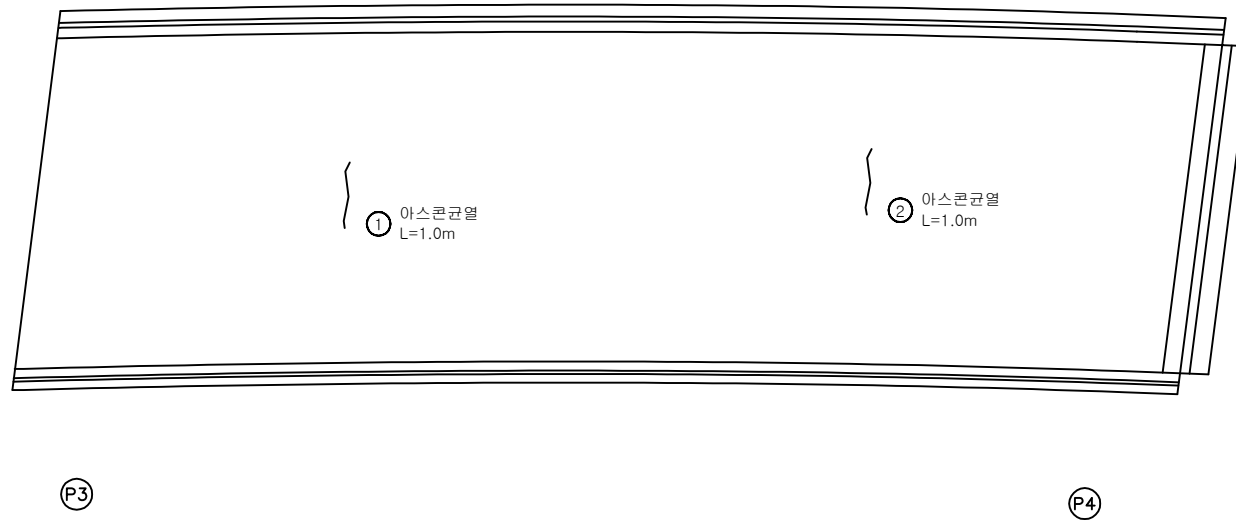
| | | | 04 |

| 번호 | 손상내용 | 손상현황 | | | | | | 비 고 |
|---|---|---|---|---|---|---|---|---|
| 1 | 아스콘균열 | | 1.0 | | 1.00 | m | 1 | |
| 2 | 아스콘균열 | | 1.0 | | 1.00 | m | 1 | |

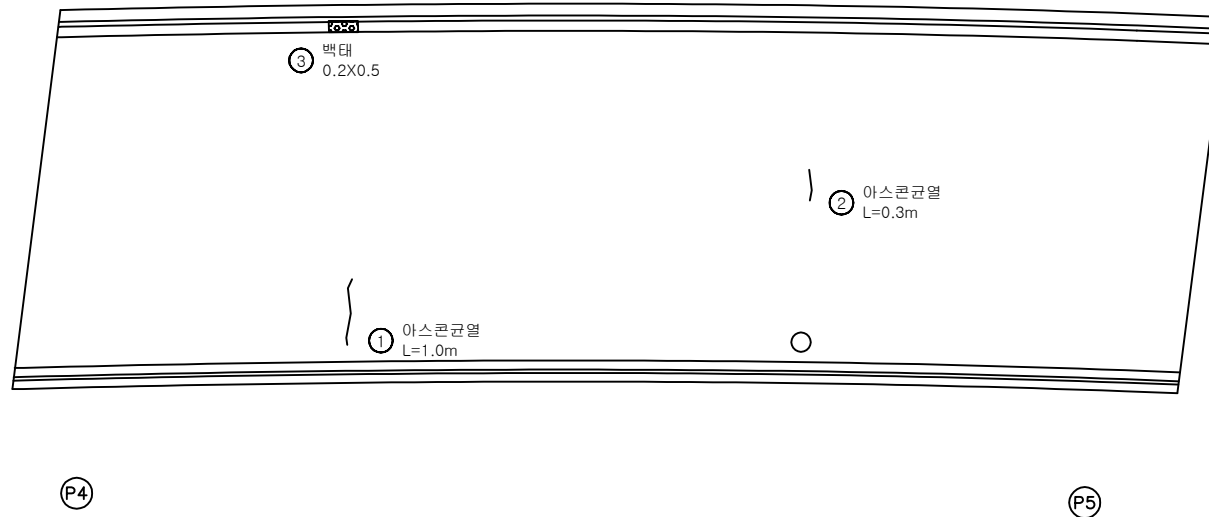
| | | | 05 |

| 번호 | 손상내용 | 손상현황 | | | | | | 비 고 |
|---|---|---|---|---|---|---|---|---|
| 1 | 아스콘균열 | | 1.0 | | 1.00 | m | 1 | |
| 2 | 아스콘균열 | | 0.3 | | 0.30 | m | 1 | |
| 3 | 백태 | | 0.2 | 0.5 | 0.10 | m <sup>2</sup> | 1 | |

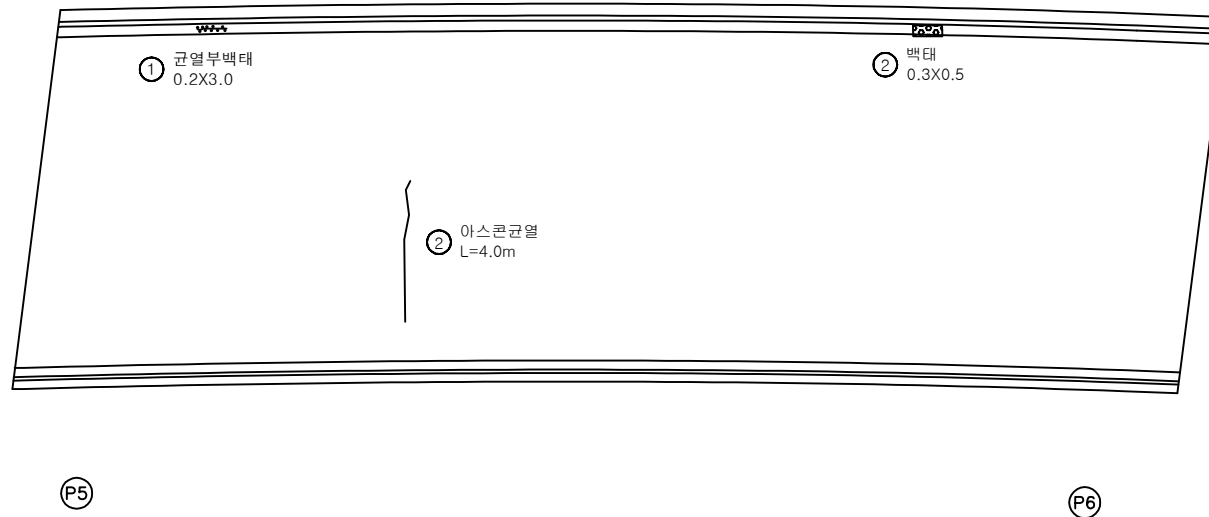
| 도면번호 | 06 |

| 번호 | 손상내용 | 손상현황 | | | | | | 비 고 |
|---|---|---|---|---|---|---|---|---|
| 1 | 균열부백태 | | 0.2 | 3.0 | 0.60 | m <sup>2</sup> | 1 | |
| 2 | 백태 | | 0.3 | 0.5 | 0.15 | m <sup>2</sup> | 1 | |
| 3 | 아스콘균열 | | 4.0 | | 4.00 | m | 1 | |

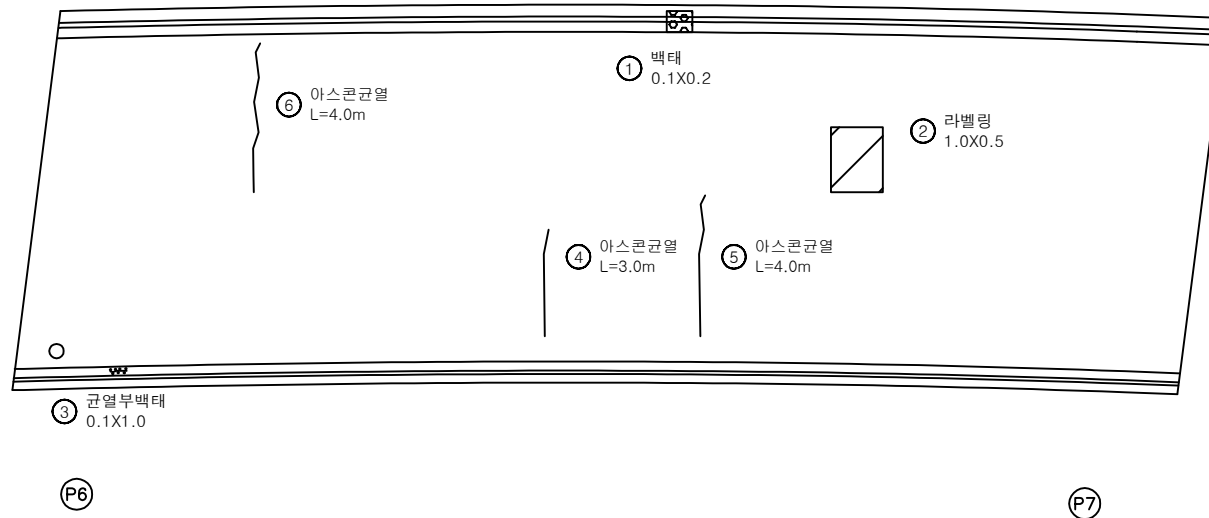
| 도면번호 | 07 |

| 번호 | 손상내용 | 손상현황 | | | | | | 비 고 |
|---|---|---|---|---|---|---|---|---|
| 1 | 백태 | | 0.1 | 0.2 | 0.02 | m <sup>2</sup> | 1 | |
| 2 | 라벨링 | | 1.0 | 0.5 | 0.50 | m <sup>2</sup> | 1 | |
| 3 | 균열부백태 | | 0.1 | 1.0 | 0.10 | m <sup>2</sup> | 1 | |
| 4 | 아스콘균열 | | 3.0 | | 3.00 | m | 1 | |
| 5 | 아스콘균열 | | 4.0 | | 4.00 | m | 1 | |
| 6 | 아스콘균열 | | 4.0 | | 4.00 | m | 1 | 신규 |

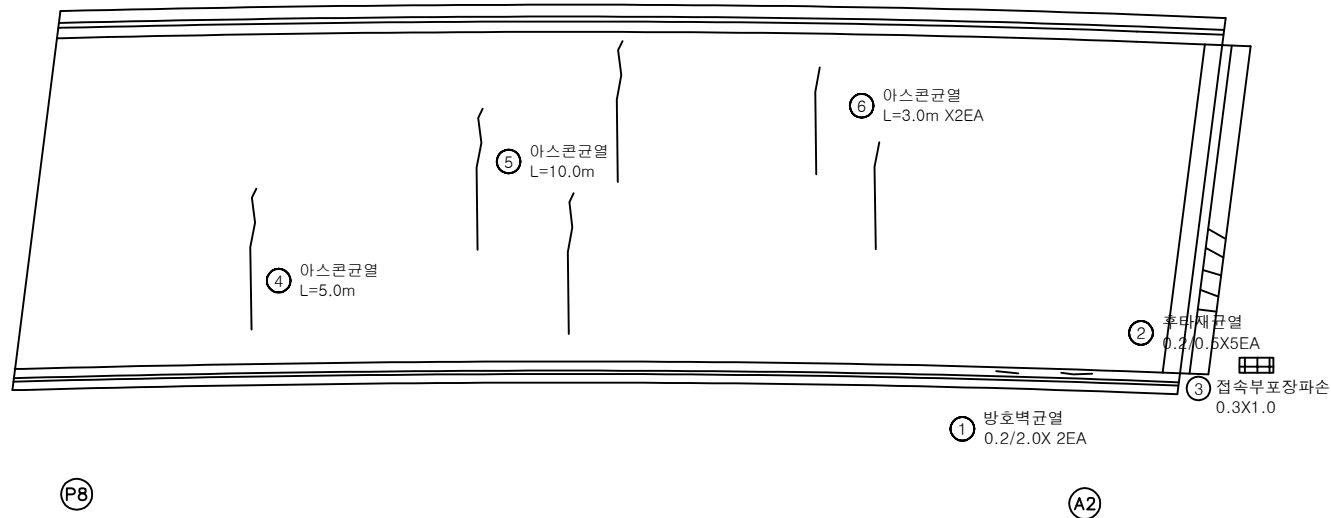
| | | | 08 |

| 번호 | 손상내용 | 손상현황 | | | | | | 비 고 |
|---|---|---|---|---|---|---|---|---|
| 1 | 방호벽균열 | 0.2 | 2.0 | | 4.00 | m | 2 | |
| 2 | 후타재균열 | 0.2 | 0.5 | | 2.50 | m | 5 | |
| 3 | 접속부포장파손 | | 0.3 | 1.0 | 0.30 | m <sup>2</sup> | 1 | |
| 4 | 아스콘균열 | | 5.0 | | 5.00 | m | 1 | |
| 5 | 아스콘균열 | | 10.0 | | 10.00 | m | 1 | |
| 6 | 아스콘균열 | | 3.0 | | 6.00 | m | 2 | 신규 |

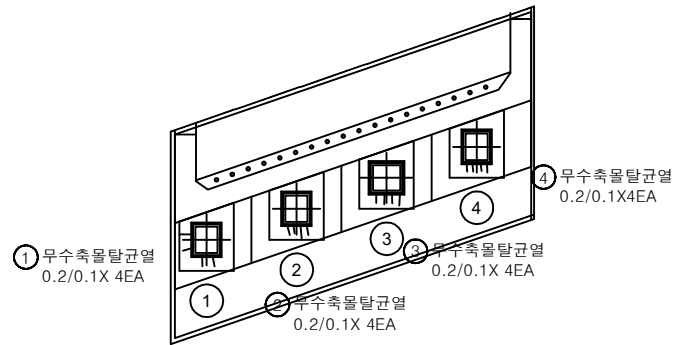
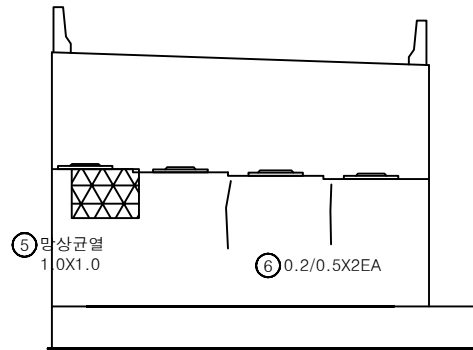
| 번호 | 손상내용 | 손상현황 | | | | | | 비 고 |
|---|---|---|---|---|---|---|---|---|
| 1 | 무수축물탈균열 | 0.2 | 0.1 | | 0.40 | m | 4 | |
| 2 | 무수축물탈균열 | 0.2 | 0.1 | | 0.40 | m | 4 | |
| 3 | 무수축물탈균열 | 0.2 | 0.1 | | 0.40 | m | 4 | |
| 4 | 무수축물탈균열 | 0.2 | 0.1 | | 0.40 | m | 4 | |
| 5 | 망상균열 | | 1.0 | 1.0 | 1.00 | m <sup>2</sup> | 1 | |
| 6 | 균열 | 0.2 | 0.5 | | 1.00 | m | 2 | |
