상주영천고속도로 시설물 안전·하자점검 및 성능평가 용역  
(2023년 상반기 정기안전점검)

# 외 관 조 사 망 도

장기교

2023.04

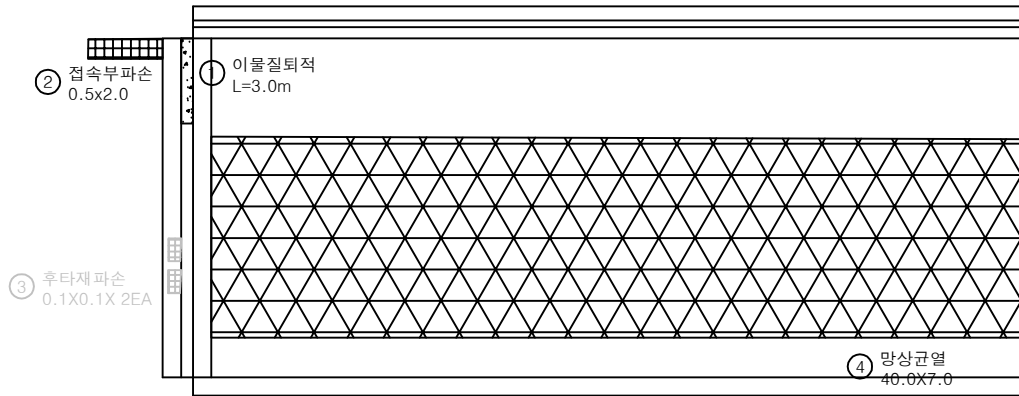
ID : 장기교 슬래브상면 S1 (상주방향)

| 번호 | 손상내용 | 손상현황 | | | | | | 비 고 |
|---|---|---|---|---|---|---|---|---|
| 1 | 이물질퇴적 | | 3.0 | | 3.00 | m | 1 | |
| 2 | 접속부파손 | | 0.5 | 2.0 | 1.00 | m² | 1 | |
| 3 | 후타재 파손 | | 0.1 | 0.1 | 0.02 | m² | 2 | 21'상 보수 |
| 4 | 망상균열 | | 40.0 | 7.0 | 280.00 | m² | 1 | |

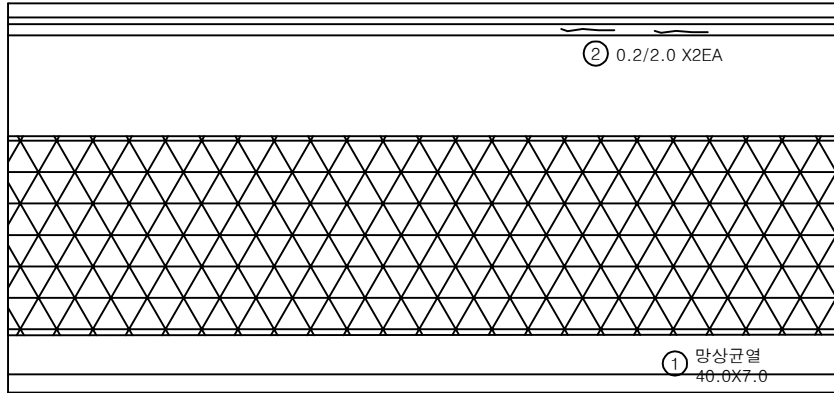
ID : 장기교 슬래브상면 S2 (상주방향)

| 번호 | 손상내용 | 손상현황 | | | | | | 비 고 |
|---|---|---|---|---|---|---|---|---|
| 1 | 망상균열 | | 40.0 | 7.0 | 280.00 | m <sup>2</sup> | 1 | |
| 2 | 균열 | 0.2 | 2.0 | | 4.00 | m | 2 | |

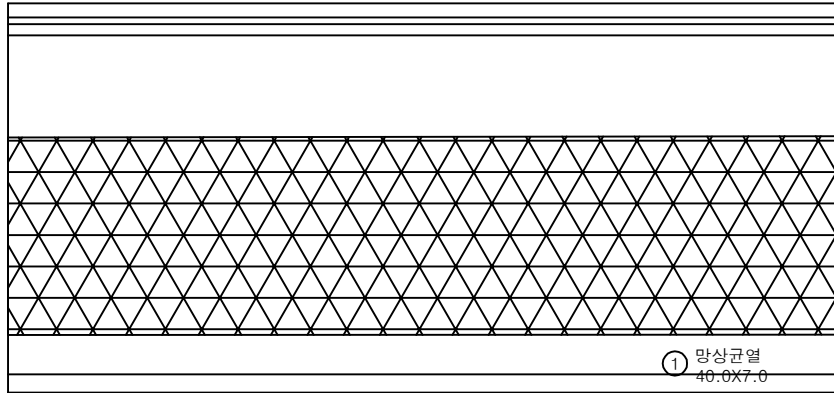
ID : 장기교 슬래브상면 S3 (상주방향)

| 번호 | 손상내용 | 손상현황 | | | | | | 비 고 |
|---|---|---|---|---|---|---|---|---|
| 1 | 망상균열 | | 40.0 | 7.0 | 280.00 | m <sup>2</sup> | 1 | |

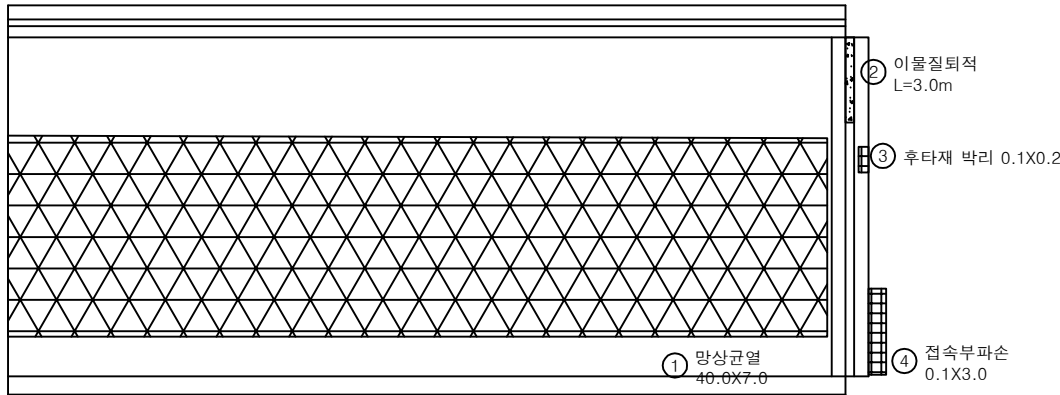
ID : 장기교 슬래브상면 S4 (상주방향)

| 번호 | 손상내용 | 손상현황 | | | | | | 비 고 |
|---|---|---|---|---|---|---|---|---|
| 1 | 망상균열 | | 40.0 | 7.0 | 280.00 | m <sup>2</sup> | 1 | |
| 2 | 이물질퇴적 | | 3.0 | | 3.00 | m | 1 | |
| 3 | 후타재 박리 | | 0.1 | 0.2 | 0.02 | m <sup>2</sup> | 1 | |
| 4 | 접속부파손 | | 0.1 | 3.0 | 0.30 | m <sup>2</sup> | 1 | |

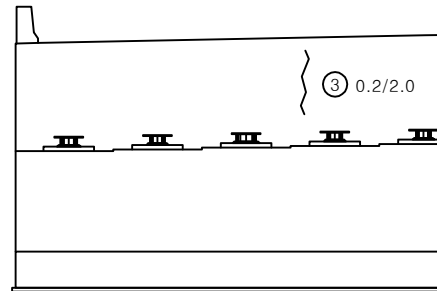
날개벽

| 번호 | 손상내용 | 손상현황 | | | | | | 비 고 |
|---|---|---|---|---|---|---|---|---|
| 2 | 받침plate도장박락및부식 | | | | 1.00 | EA | 1 | |
| 3 | 균열 | 0.2 | 2.0 | | 2.00 | m <sup>2</sup> | 1 | |

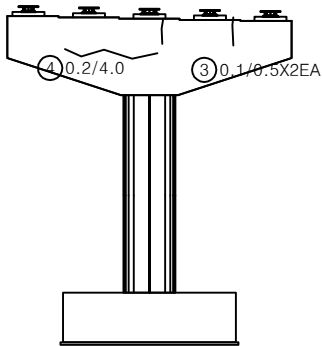
| 번호 | 손상내용 | 손상현황 | | | | | | 비 고 |
|---|---|---|---|---|---|---|---|---|
| 3 | 균열 | 0.1 | 0.5 | | 1.00 | m | 2 | |
| 4 | 균열 | 0.2 | 4.0 | | 4.00 | m | 1 | |

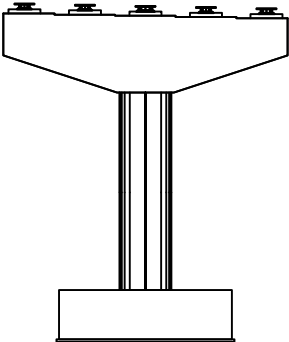
| 번호 | 손상내용 | 손상현황 | | | | | | 비 고 |
|---|---|---|---|---|---|---|---|---|
| 1 | 균열 | 0.2 | 5.0 | | 5.00 | m | 1 | |

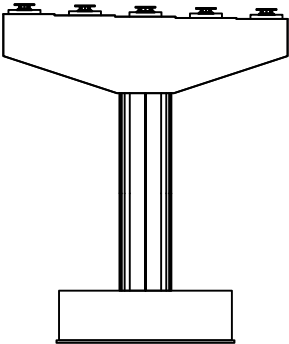
| 번호 | 손상내용 | 손상현황 | | | | | | 비 고 |
|---|---|---|---|---|---|---|---|---|
| 1 | 균열 | 0.2 | 2.0 | | 2.00 | m | 1 | |

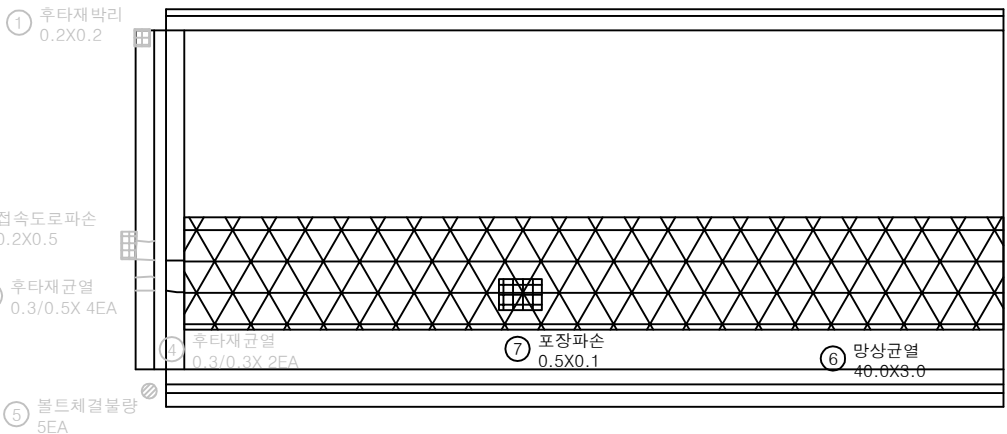
| 번호 | 손상내용 | 손상현황 | | | | | | 비 고 |
|---|---|---|---|---|---|---|---|---|
| 3 | 후타재균열 | 0.3 | 0.5 | | 2.00 | m | 4 | 21'하 보수 |
| 4 | 후타재균열 | 0.3 | 0.3 | | 0.60 | m | 2 | 21'하 보수 |
| 6 | 망상균열 | | 40.0 | 3.0 | 120.00 | ㎡ | 1 | |

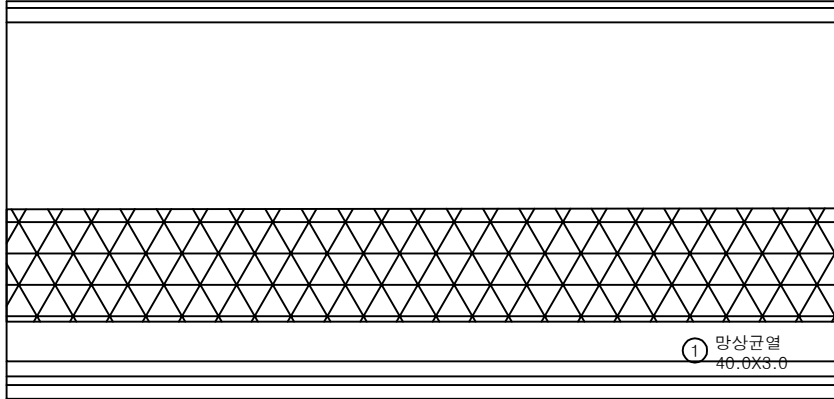
| 번호 | 손상내용 | 손상현황 | | | | | | 비 고 |
|---|---|---|---|---|---|---|---|---|
| 1 | 망상균열 | | 40.0 | 3.0 | 120.00 | m <sup>2</sup> | 1 | |

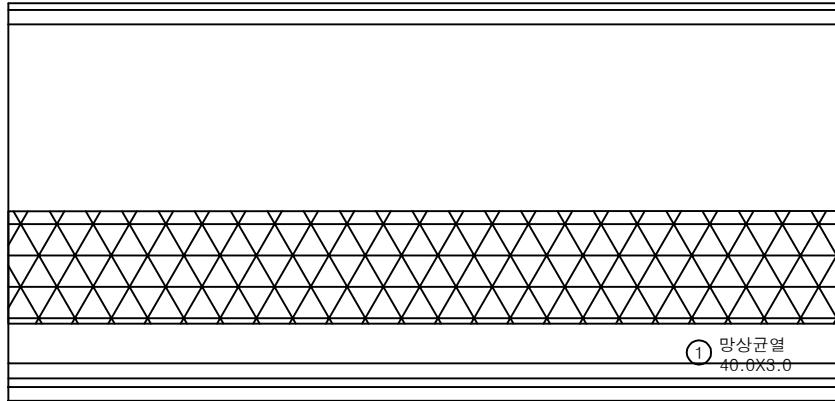
| 번호 | 손상내용 | 손상현황 | | | | | | 비 고 |
|---|---|---|---|---|---|---|---|---|
| 1 | 망상균열 | | 40.0 | 3.0 | 120.00 | m <sup>2</sup> | 1 | |

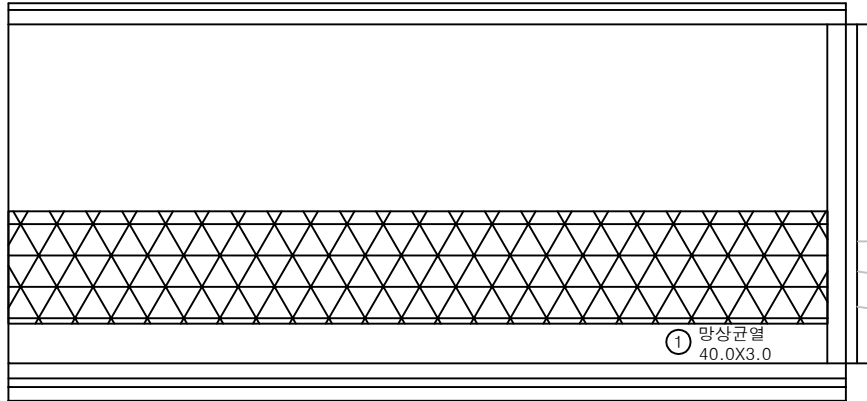
| 번호 | 손상내용 | 손상현황 | | | | | | 비 고 |
|---|---|---|---|---|---|---|---|---|
| 1 | 망상균열 | | 40.0 | 3.0 | 120.00 | m <sup>2</sup> | 1 | |
| 2 | 후타재균열 | 0.3 | 0.5 | | 1.50 | m | 3 | 21'하 보수 |

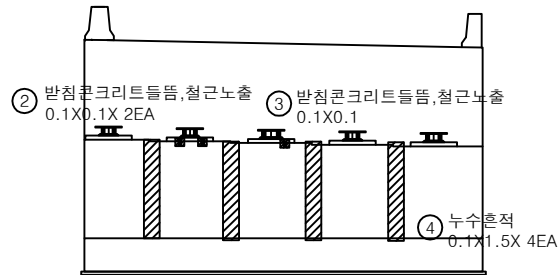
평면도

| 번호 | 손상내용 | 손상현황 | | | | | | 비 고 |
|---|---|---|---|---|---|---|---|---|
| 1 | 받침plate부식 | | | | 3.00 | EA | 3 | |
| 4 | 누수흔적 | 0.1 | 1.5 | 0.60 | m <sup>2</sup> | | 4 | |
