상주영천고속도로 시설물 안전·하자점검 및 성능평가 용역  
(2023년 상반기 정기안전점검)

# 외 관 조 사 망 도

금매교

2023.04

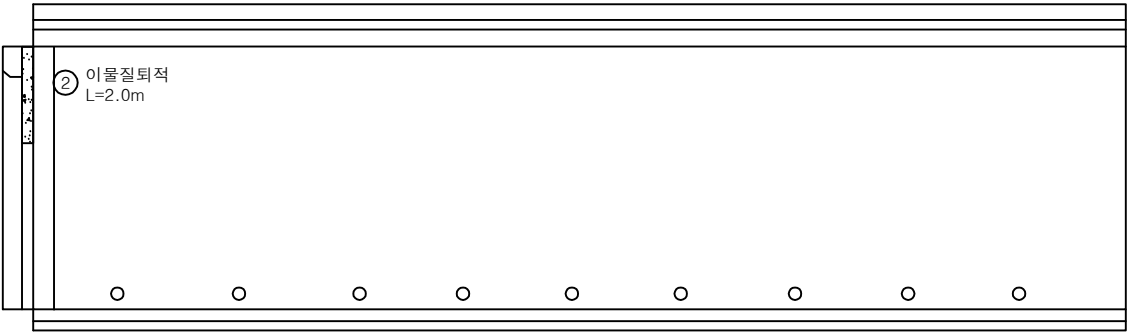
① 방호벽접속부파손  
0.1X0.3

③ 후타재균열  
0.2/0.4

② 이물질퇴적  
L=2.0m

| 번호 | 손상내용 | 손상현황 | | | | | | 비 고 |
|---|---|---|---|---|---|---|---|---|
| 1 | 방호벽접속부파손 | | 0.1 | 0.3 | 0.03 | m <sup>2</sup> | 1 | |
| 2 | 이물질퇴적 | | 2.0 | | 2.00 | m | 1 | |
| 3 | 후타재균열 | 0.2 | 0.4 | | 0.40 | m | 1 | |

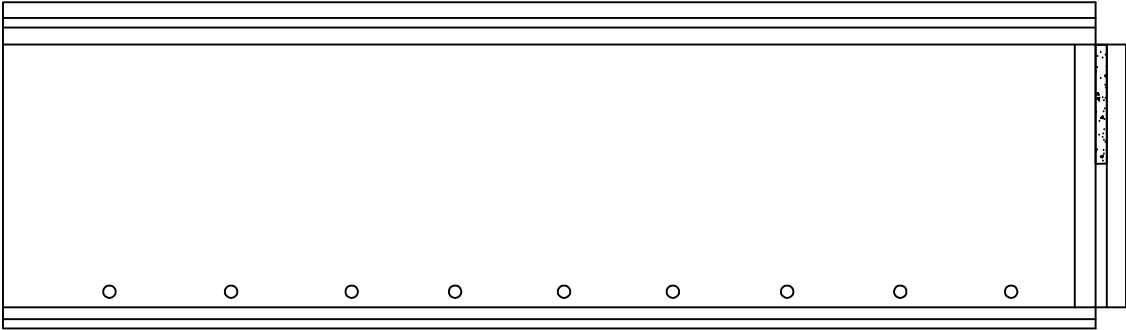
① 이물질퇴적  
L=3.0m

| 번호 | 손상내용 | 손상현황 | | | | | | 비 고 |
|---|---|---|---|---|---|---|---|---|
| 1 | 이물질퇴적 | | 3.0 | | 3.00 | m | 1 | |

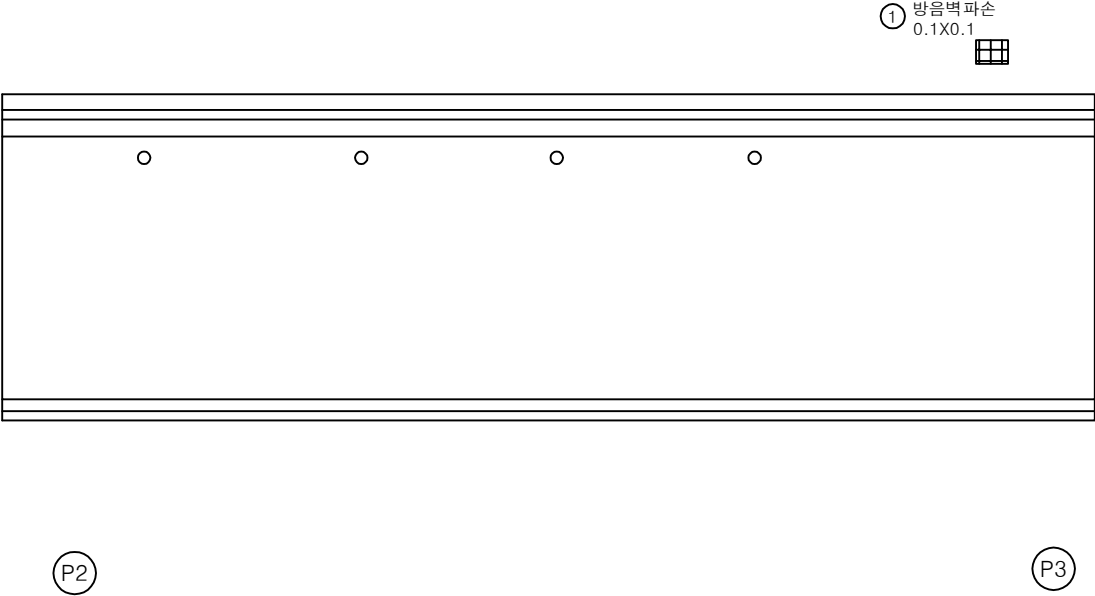
| 번호 | 손상내용 | 손상현황 | | | | | | 비 고 |
|---|---|---|---|---|---|---|---|---|
| 1 | 방음벽파손 | | 0.1 | 0.1 | 0.01 | m <sup>2</sup> | 1 | |

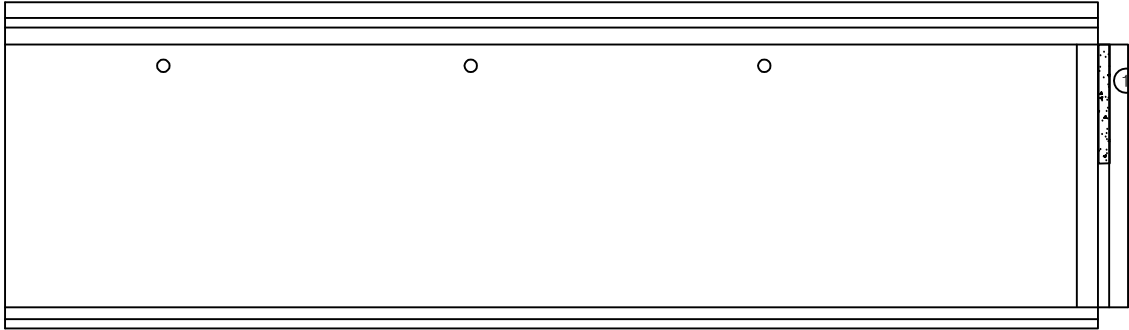
이물질퇴적  
L=3.0m

| 번호 | 손상내용 | 손상현황 | | | | | | 비 고 |
|---|---|---|---|---|---|---|---|---|
| 1 | 이물질퇴적 | | 3.0 | | 3.00 | m | 1 | |

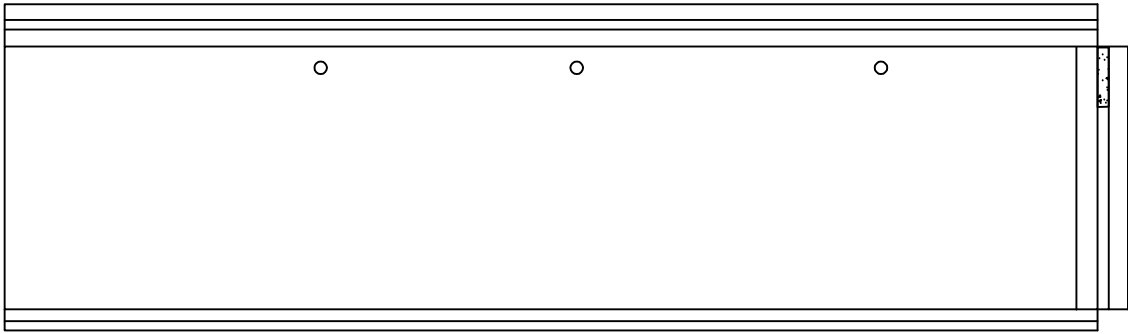
① 이물질퇴적  
L=1.0m

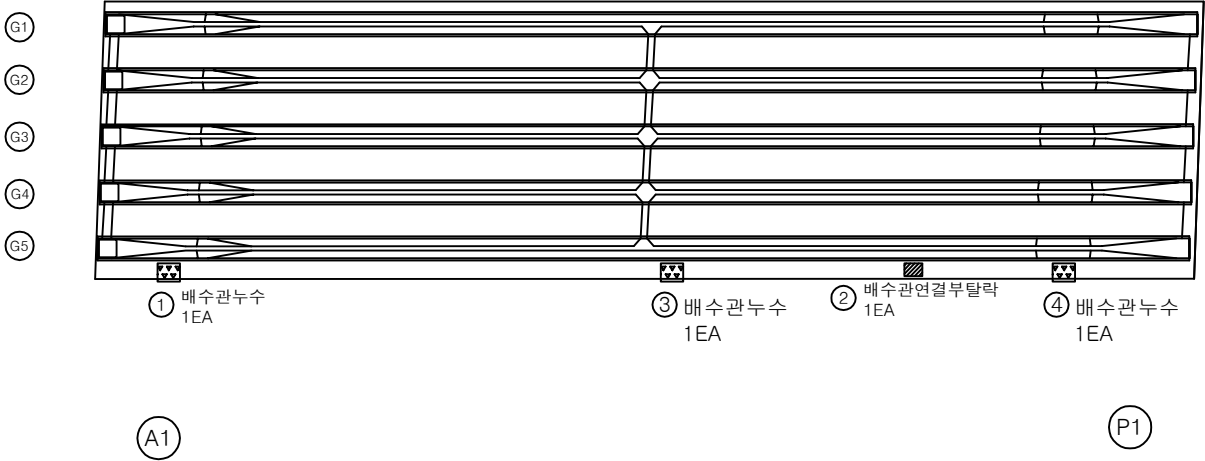
| 번호 | 손상내용 | 손상현황 | | | | | | 비 고 |
|---|---|---|---|---|---|---|---|---|
| 1 | 배수관누수 | | | | 1.00 | EA | 1 | |
| 3 | 배수관누수 | | | | 1.00 | EA | 1 | |
| 4 | 배수관누수 | | | | 1.00 | EA | 1 | |

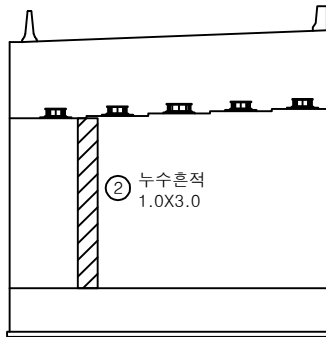
① 볼트부식  
20EA평면도

| 번호 | 손상내용 | 손상현황 | | | | | | 비 고 |
|---|---|---|---|---|---|---|---|---|
| 1 | 볼트부식 | | | | 20.00 | EA | 20 | |
| 2 | 누수흔적 | | 1.0 | 3.0 | 3.00 | m <sup>2</sup> | 1 | |

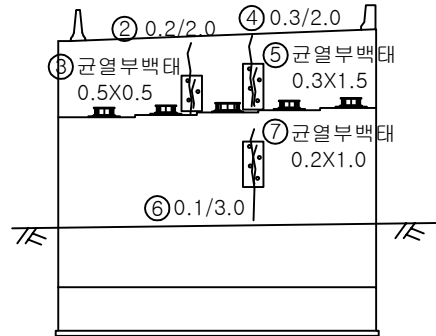
① 볼트부식  
20EA평면도

| 번호 | 손상내용 | 손상현황 | | | | | | 비 고 |
|---|---|---|---|---|---|---|---|---|
| 1 | 볼트부식 | | | | 20.00 | EA | 20 | |
| 2 | 균열 | 0.2 | 2.0 | | 2.00 | m | 1 | |
| 3 | 균열부백태 | | 0.5 | 0.5 | 0.25 | m <sup>2</sup> | 1 | |
| 4 | 균열 | | 0.3 | 2.0 | 2.00 | m | 1 | |
| 5 | 균열부백태 | | 0.3 | 1.5 | 0.45 | m <sup>2</sup> | 1 | |
| 6 | 균열 | 0.1 | 0.3 | | 0.30 | m | 1 | |
| 7 | 균열부백태 | | 0.2 | 1.0 | 0.20 | m <sup>2</sup> | 1 | |

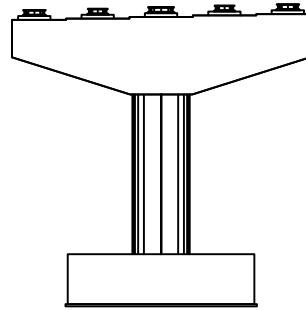
① 볼트부식  
20EA평면도

| 번호 | 손상내용 | 손상현황 | | | | | | 비 고 |
|---|---|---|---|---|---|---|---|---|
| 1 | 볼트부식 | | | | 20.00 | EA | 20 | |

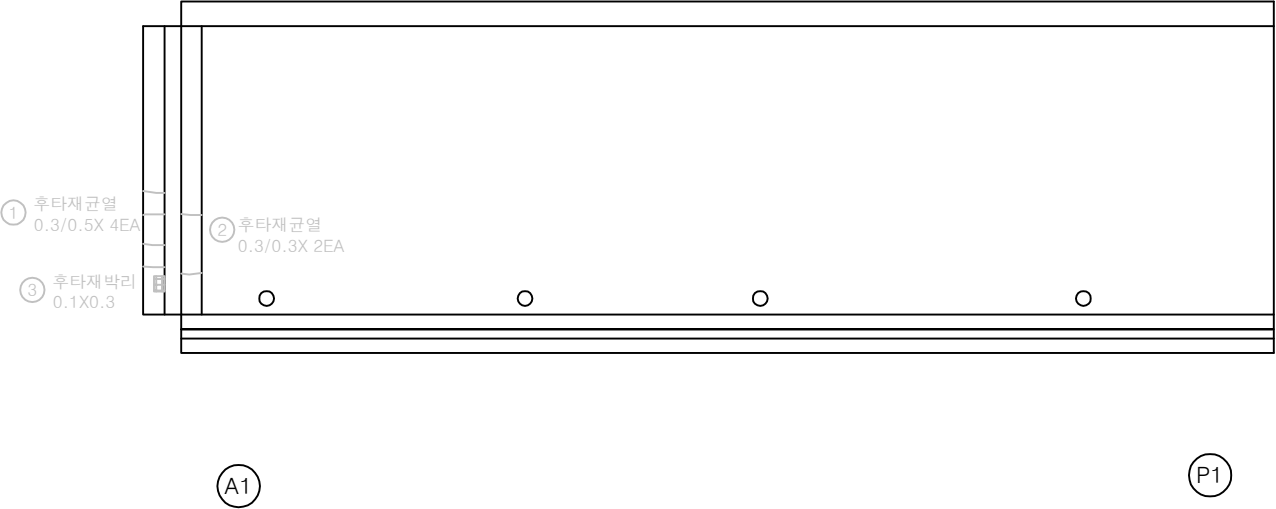
| 번호 | 손상내용 | 손상현황 | | | | | | 비 고 |
|---|---|---|---|---|---|---|---|---|
| 1 | 후타재균열 | 0.3 | 0.5 | | 2.00 | m | 4 | 21'하 보수 |
| 2 | 후타재균열 | 0.3 | 0.3 | | 0.60 | m | 2 | 21'하 보수 |

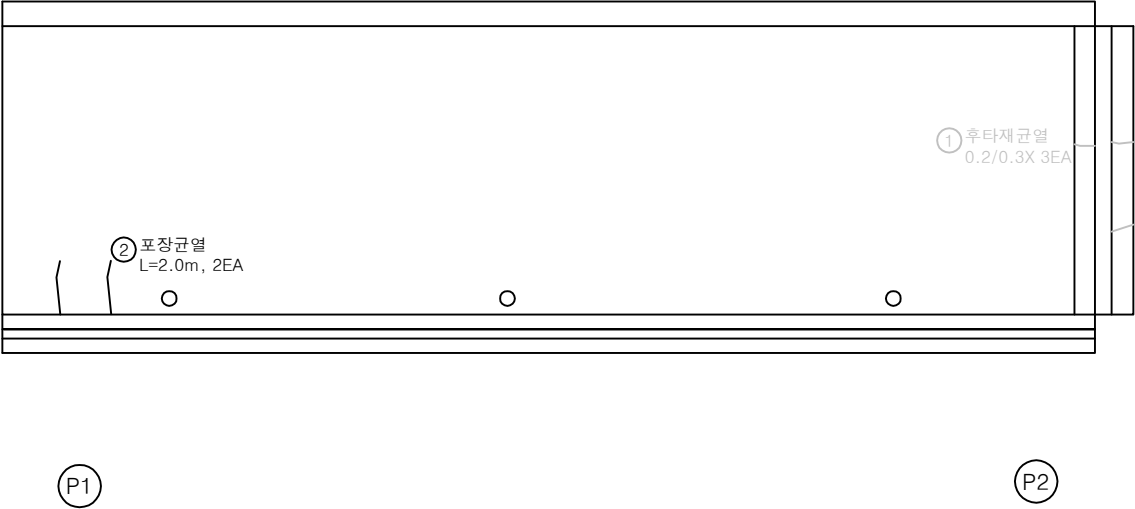
| 번호 | 손상내용 | 손상현황 | | | | | | 비 고 |
|---|---|---|---|---|---|---|---|---|
| 1 | 후타재균열 | 0.2 | 0.3 | | 0.90 | m | 3 | 21차 보수 |
| 2 | 포장균열 | | 2.0 | | 4.00 | m | 2 | |

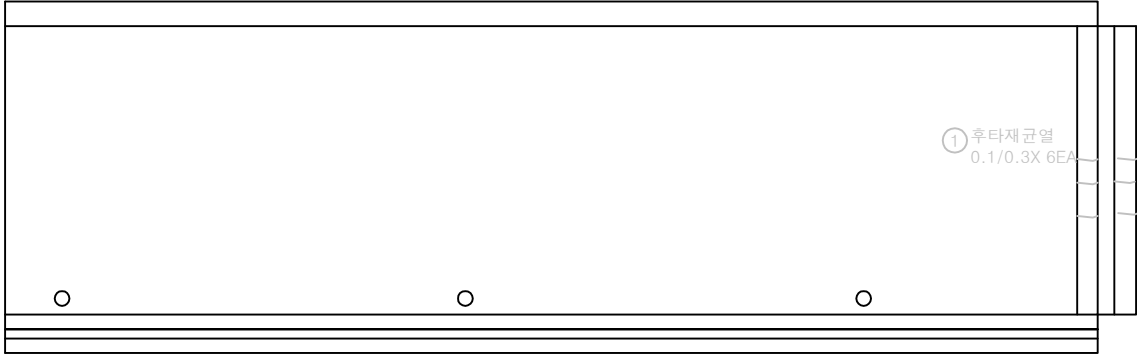
| 번호 | 손상내용 | 손상현황 | | | | | | 비 고 |
|---|---|---|---|---|---|---|---|---|
| 1 | 후타재균열 | 0.1 | 0.3 | | 1.80 | m | 6 | 21차 보수 |

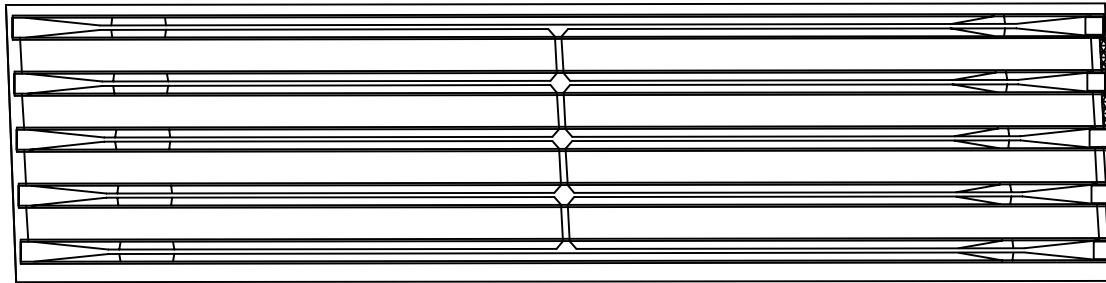
① 재료분리  
1.0X0.3 X2EA

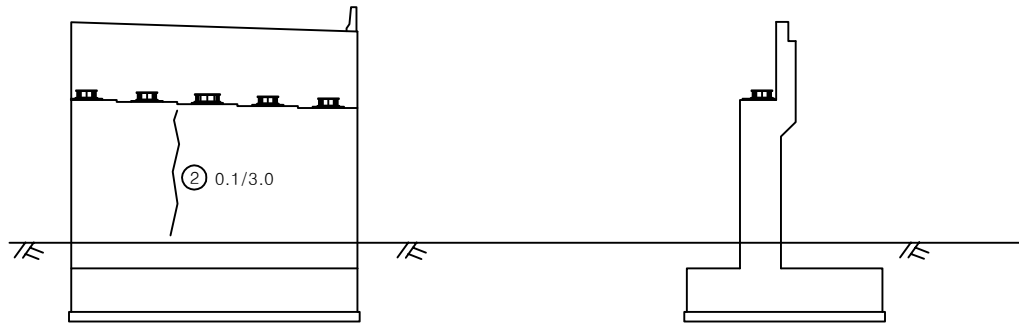
| 번호 | 손상내용 | 손상현황 | | | | | | 비 고 |
|---|---|---|---|---|---|---|---|---|
| 1 | 볼트부식 | | | | 20.00 | EA | 20 | |
| 2 | 균열 | 0.1 | 3.0 | | 3.00 | m | 1 | |

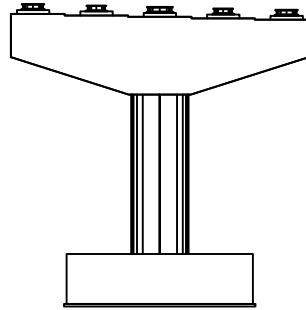
평면도① 볼트부식  
20EA

| 번호 | 손상내용 | 손상현황 | | | | | | 비 고 |
|---|---|---|---|---|---|---|---|---|
| 1 | 볼트부식 | | | | 20.00 | EA | 20 | |
