상주영천고속도로 시설물 안전·하자점검 및 성능평가 용역  
(2023년 상반기 정기안전점검)

# 외 관 조 사 망 도

가호교

2023.04

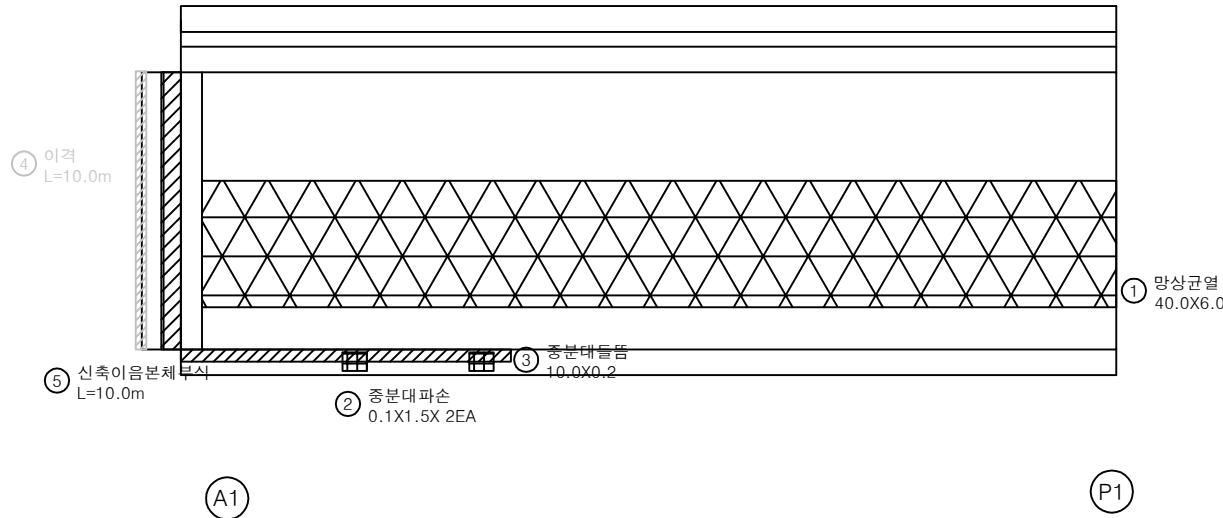
ID : 가호교 슬래브상면 S1 (상주방향)

| 번호 | 손상내용 | 손상현황 | | | | | | 비고 |
|---|---|---|---|---|---|---|---|---|
| 1 | 망상균열 | | 40.0 | 6.0 | 240.00 | m <sup>2</sup> | 1 | |
| 2 | 중분대파손 | | 0.1 | 1.5 | 0.30 | m <sup>2</sup> | 2 | |
| 3 | 중분대들뜸 | | 10.0 | 0.2 | 2.00 | m <sup>2</sup> | 1 | |
| 4 | 이격 | | 10.0 | | 10.00 | m | 1 | 21차 보수 |
| 5 | 신축이음본체부식 | | 10.0 | | 10.00 | m | 1 | |

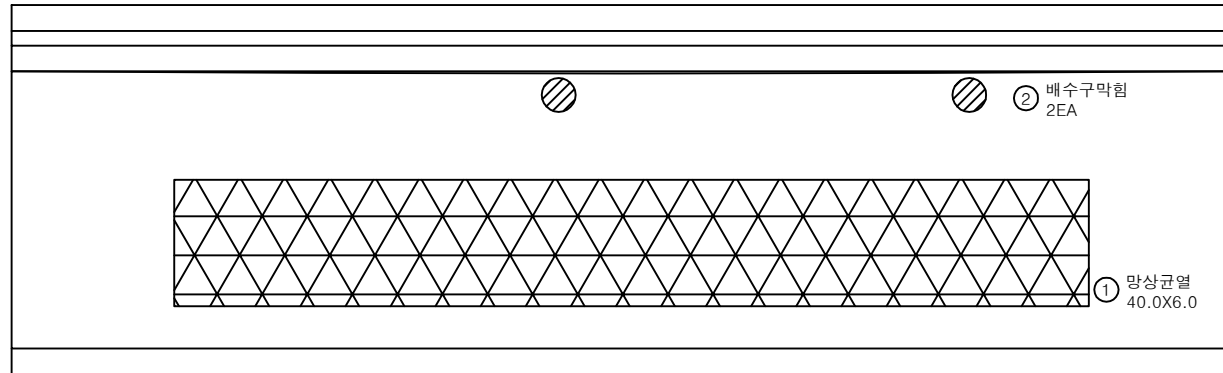
ID : 가호교 슬래브상면 S2 (상주방향)

| 번호 | 손상내용 | 손상현황 | | | | | | 비고 |
|---|---|---|---|---|---|---|---|---|
| 1 | 망상균열 | | 40.0 | 6.0 | 240.00 | m <sup>2</sup> | 1 | |
| 2 | 배수구막힘 | | | | 2.00 | EA | 2 | |

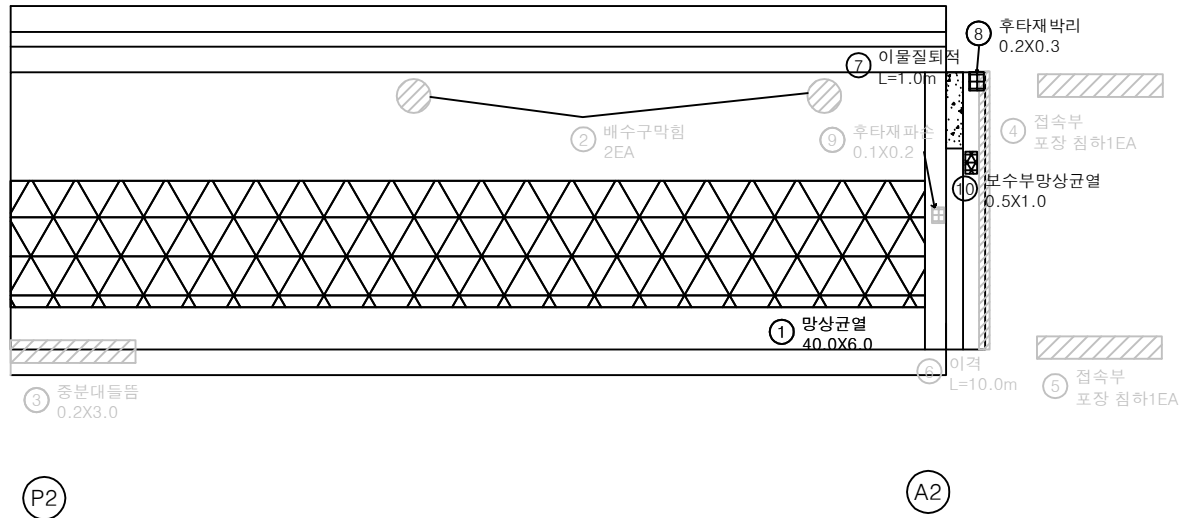
| 번호 | 손상내용 | 손상현황 | | | | | | 비고 |
|---|---|---|---|---|---|---|---|---|
| 1 | 망상균열 | | 40.0 | 6.0 | 240.00 | m² | 1 | |
| 2 | 배수구막힘 | | | | 2.00 | EA | 2 | 21'하 보수 |
| 3 | 중분대들뜸 | | 0.2 | 3.0 | 0.60 | m² | 1 | 21'하 보수 |
| 4 | 접속부 포장침하 | | | | 1.00 | EA | 1 | 23'상 보수 |
| 5 | 접속부 포장침하 | | | | 1.00 | EA | 1 | 21'상 보수 |
| 6 | 이격 | | 10.0 | | 10.00 | m | 1 | 21'하 보수 |
| 7 | 이물질퇴적 | | 1.0 | | 1.00 | m | 1 | |
| 8 | 후타재박리 | | 0.2 | 0.3 | 0.06 | m² | 1 | |
| 9 | 후타재파손 | | 0.1 | 0.2 | 0.02 | m² | 1 | 21'상 보수 |
| 10 | 보수부망상균열 | | 0.5 | 1.0 | 0.50 | m² | 1 | |

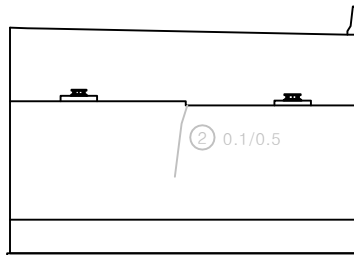
① 채수  
5.0X1.0평면도

| 번호 | 손상내용 | 손상현황 | | | | | | 비고 |
|---|---|---|---|---|---|---|---|---|
| 2 | 균열 | 0.1 | 0.5 | | 0.50 | m | 1 | 21'상 보수 |

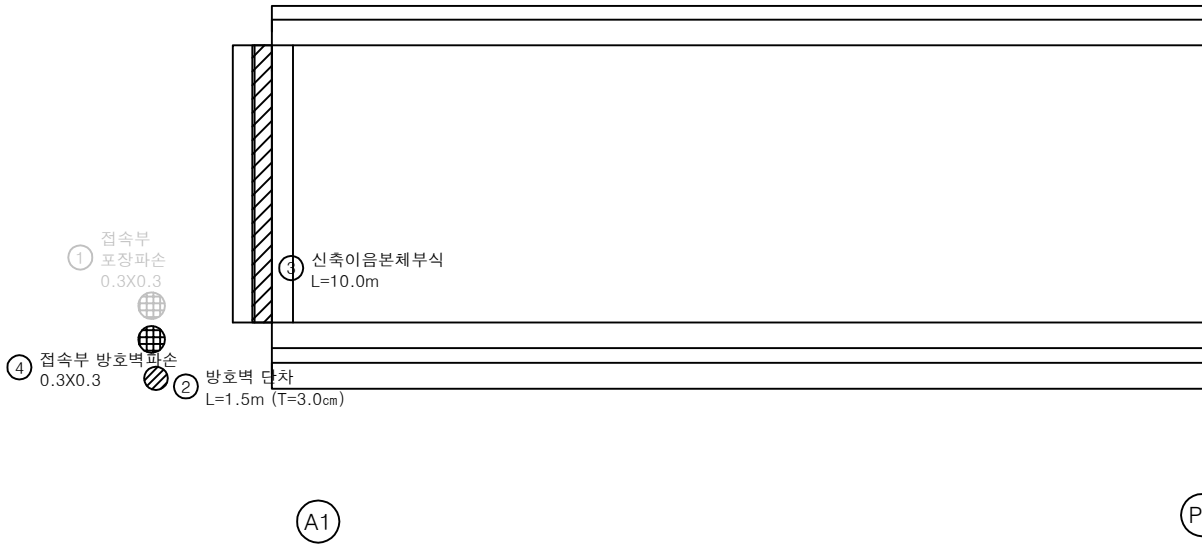
| 번호 | 손상내용 | 손상현황 | | | | | | 비 고 |
|---|---|---|---|---|---|---|---|---|
| 3 | 신축이음본체부식 | | 10.0 | | 10.00 | m | 1 | |

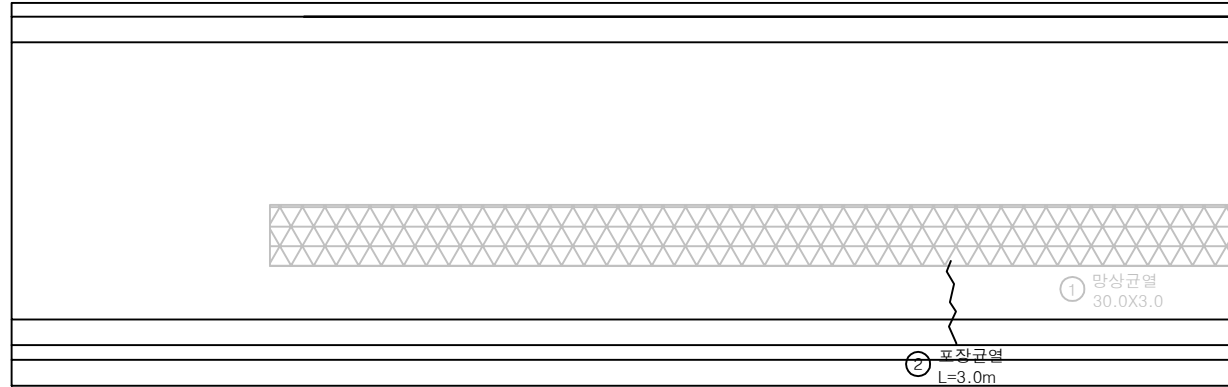
| 번호 | 손상내용 | 손상현황 | | | | | | 비고 |
|---|---|---|---|---|---|---|---|---|
| 1 | 망상균열 | | 30.0 | 3.0 | 90.00 | m | 1 | 21회 보수 |
| 2 | 표장균열 | | 3.0 | | 3.00 | m | 1 | |

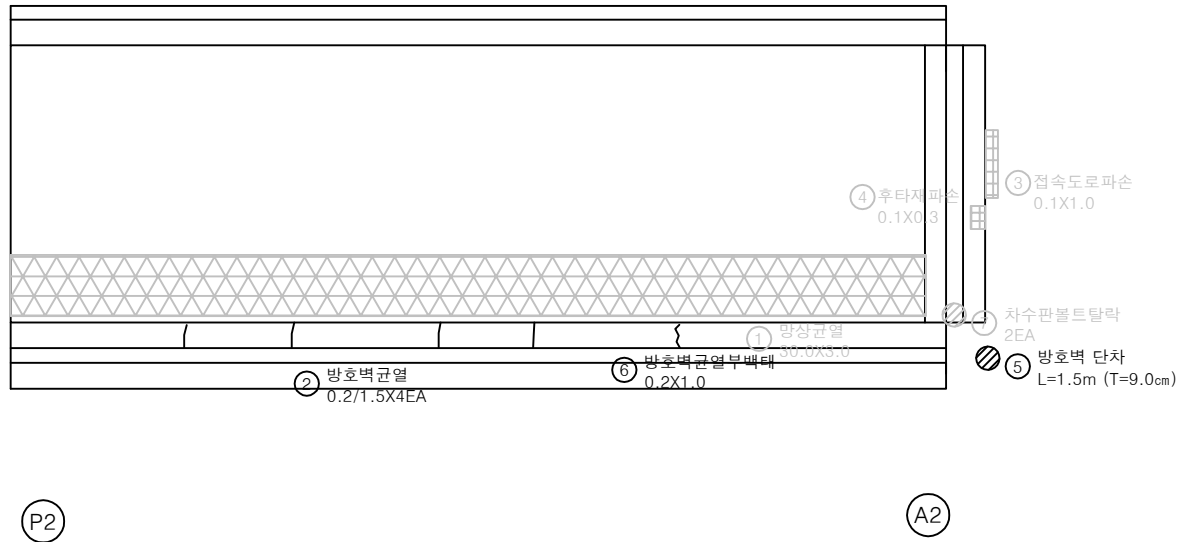
| 번호 | 손상내용 | 손상현황 | | | | | | 비 고 |
|---|---|---|---|---|---|---|---|---|
| 1 | 방상균열 | | 30.0 | 3.0 | 90.00 | ㎡ | 1 | 21'상 보수 |
| 2 | 방호벽균열 | 0.2 | 1.5 | | 6.00 | m | 4 | |
| 6 | 방호벽균열부백태 | 0.2 | 1.0 | 0.20 | ㎡ | | 1 | |

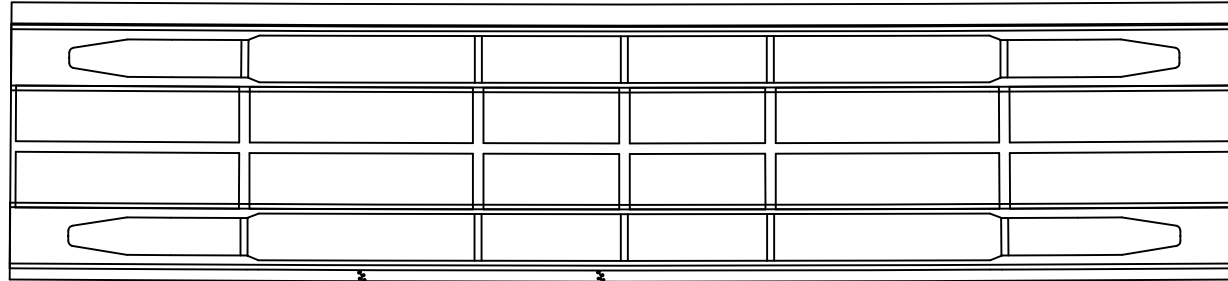
① 균열부백태  
0.2X1.0 X2EA

| 번호 | 손상내용 | 손상현황 | | | | | | 비고 |
|---|---|---|---|---|---|---|---|---|
| 1 | 균열부백태 | | 0.2 | 1.0 | 0.40 | m | 2 | |

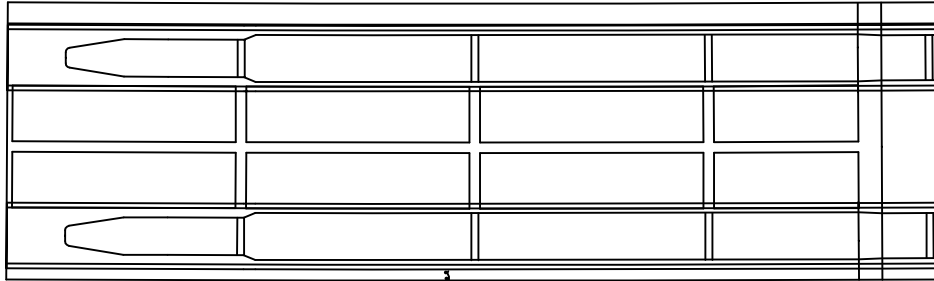
① 균열부백테  
0.2X1.0

| 번호 | 손상내용 | 손상현황 | | | | | | 비고 |
|---|---|---|---|---|---|---|---|---|
| 1 | 균열부백테 | | 0.2 | 1.0 | 0.20 | m <sup>2</sup> | 1 | |

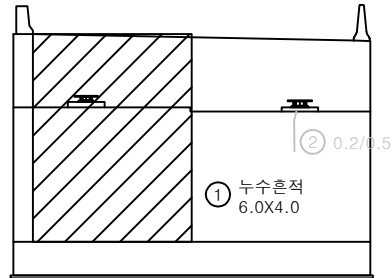
| 번호 | 손상내용 | 손상현황 | | | | | | 비고 |
|---|---|---|---|---|---|---|---|---|
| 1 | 누수혼적 | | 6.0 | 4.0 | 24.00 | m <sup>2</sup> | 1 | |
| 2 | 균열 | 0.2 | 0.5 | | 0.50 | m | 1 | 21'상 보수 |

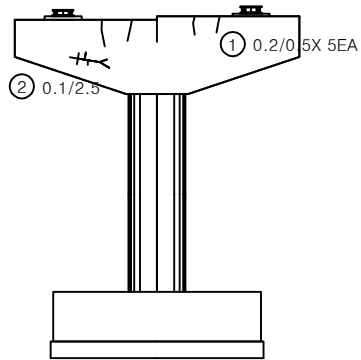
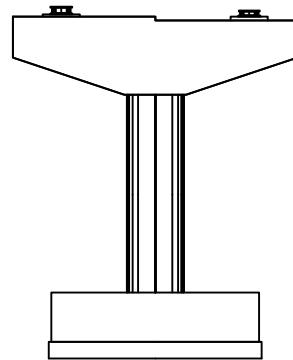
| 번호 | 손상내용 | 손상현황 | | | | | | 비고 |
|---|---|---|---|---|---|---|---|---|
| 1 | 균열 | 0.2 | 0.5 | | 2.50 | m | 5 | |
| 2 | 균열 | 0.1 | 2.5 | | 2.50 | m | 1 | |

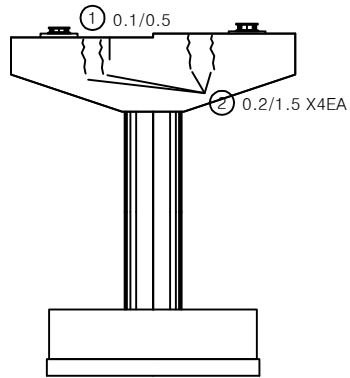
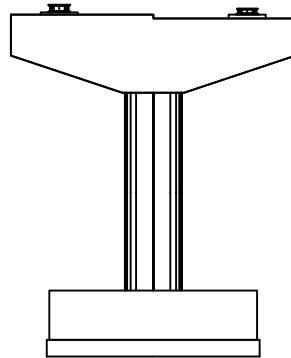
ID : 가호교 교각 P2 (영천방향)

| 번호 | 손상내용 | 손상현황 | | | | | | 비 고 |
|---|---|---|---|---|---|---|---|---|
| 1 | 균열 | 0.1 | 0.5 | | 0.50 | m | 1 | |
| 2 | 균열 | 0.2 | 1.5 | | 6.00 | m | 4 | |
