상주영천고속도로 시설물 안전·하자점검 및 성능평가 용역  
(2023년 상반기 정기안전점검)

# 외 관 조 사 망 도

산성교

2023.04

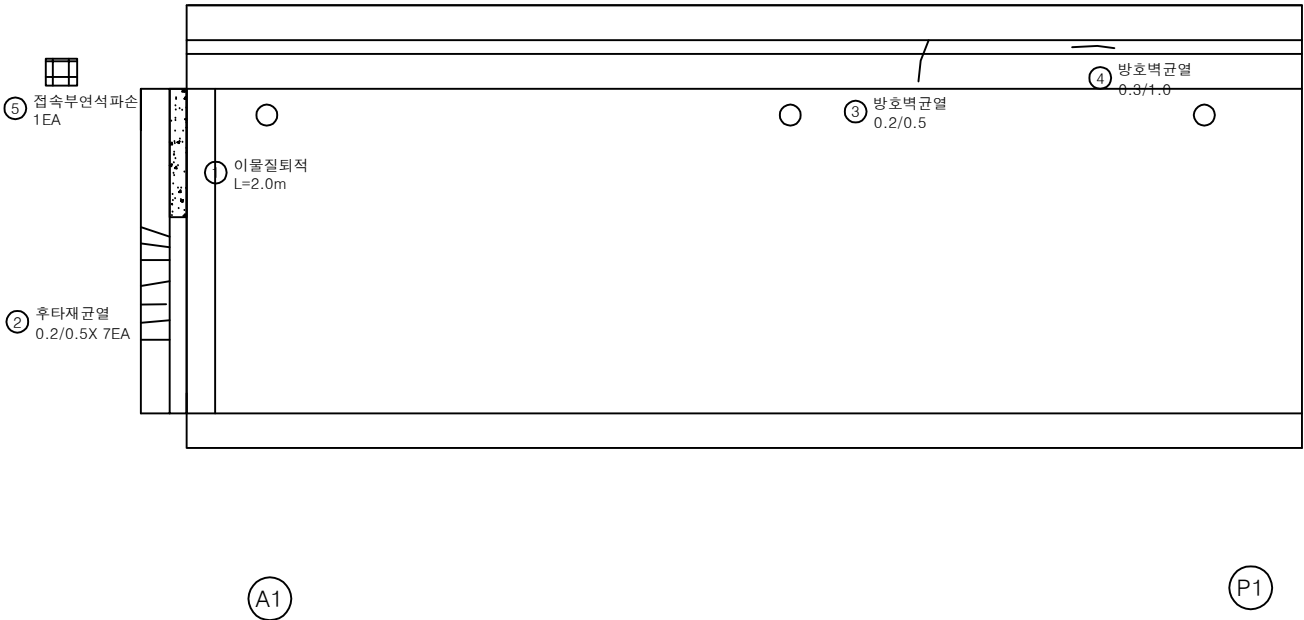
| 도 면 번 호 | 01 |

| 번호 | 손상내용 | 손상현황 | | | | | | 비 고 |
|---|---|---|---|---|---|---|---|---|
| 1 | 이물질퇴적 | | 2.0 | | 2.00 | m | 1 | |
| 2 | 후타재균열 | 0.2 | 0.5 | | 3.50 | m | 7 | |
| 3 | 방호벽균열 | 0.2 | 0.5 | | 0.50 | m | 1 | |
| 4 | 방호벽균열 | 0.3 | 1.0 | | 1.00 | m | 1 | |
| 5 | 접속부연석파손 | | | | 1.00 | EA | 1 | |

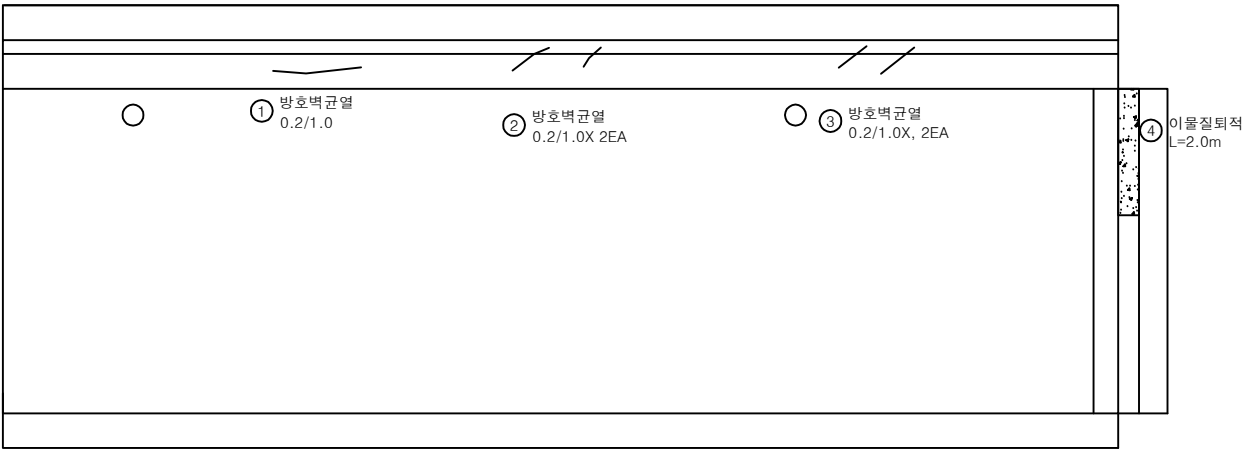
| 도면번호 | 03 |

| 번호 | 손상내용 | 손상현황 | | | | | | 비고 |
|---|---|---|---|---|---|---|---|---|
| 1 | 방호벽균열 | 0.2 | 1.0 | | 1.00 | m | 1 | |
| 2 | 방호벽균열 | 0.2 | 1.0 | | 1.00 | m | 1 | |
| 3 | 방호벽균열 | 0.2 | 1.0 | | 1.00 | m | 1 | |
| 4 | 이물질퇴적 | | 2.0 | | 2.00 | m | 1 | |

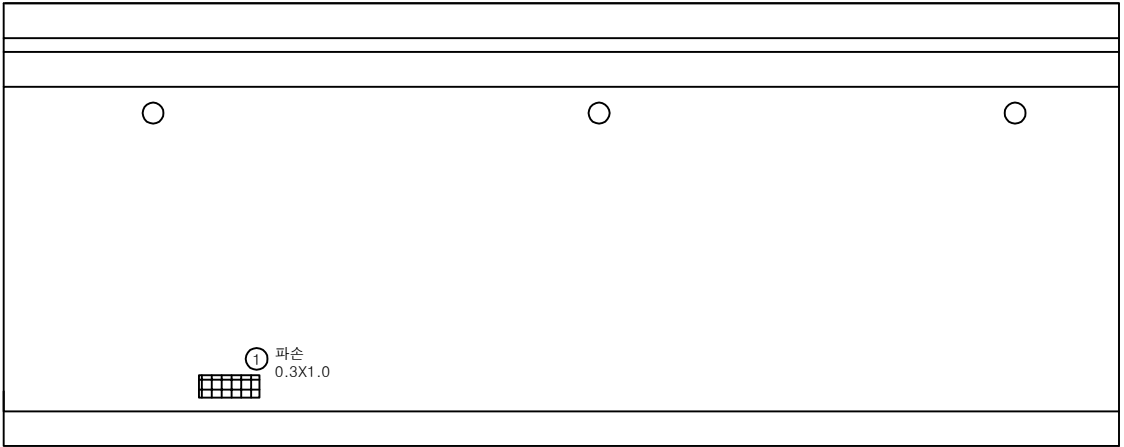
| 도 면 번 호 | 04 |

| 번호 | 손상내용 | 손상현황 | | | | | | 비 고 |
|---|---|---|---|---|---|---|---|---|
| 1 | 파손 | | 0.3 | 1.0 | 0.30 | m | 1 | |

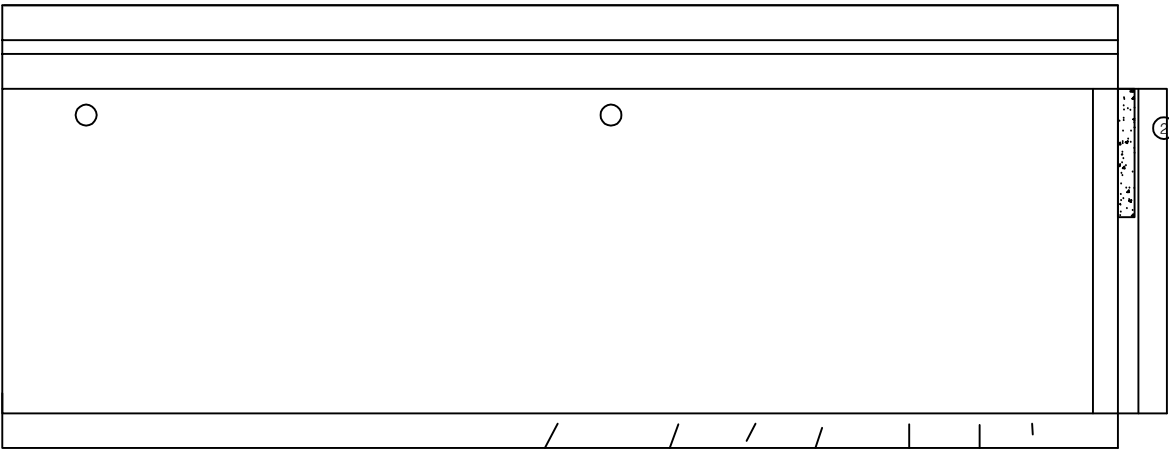
| 도면번호 | 06 |

① 중분대균열  
0.2/0.5 X7EA

③ 이물질퇴적  
L=3.0m

| 번호 | 손상내용 | 손상현황 | | | | | | 비 고 |
|---|---|---|---|---|---|---|---|---|
| 1 | 중분대균열 | 0.2 | 0.5 | | 3.50 | m <sup>2</sup> | 7 | |
| 2 | 이물질퇴적 | | 3.0 | | 3.00 | m | 1 | |

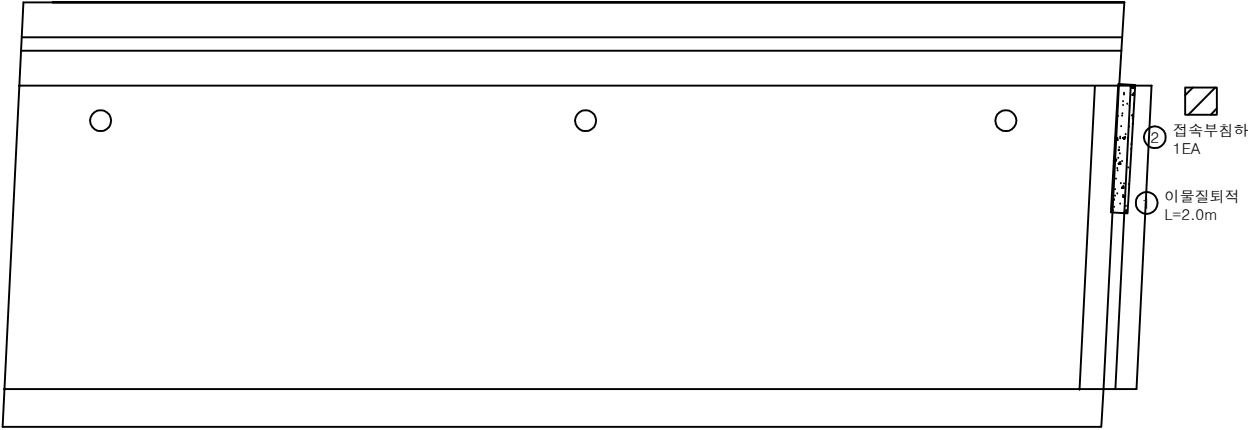
| 번호 | 손상내용 | 손상현황 | | | | | | 비고 |
|---|---|---|---|---|---|---|---|---|
| 1 | 이물질퇴적 | | 2.0 | | 2.00 | m | 1 | |
| 2 | 접속부침하 | | | | 1.00 | EA | 1 | |

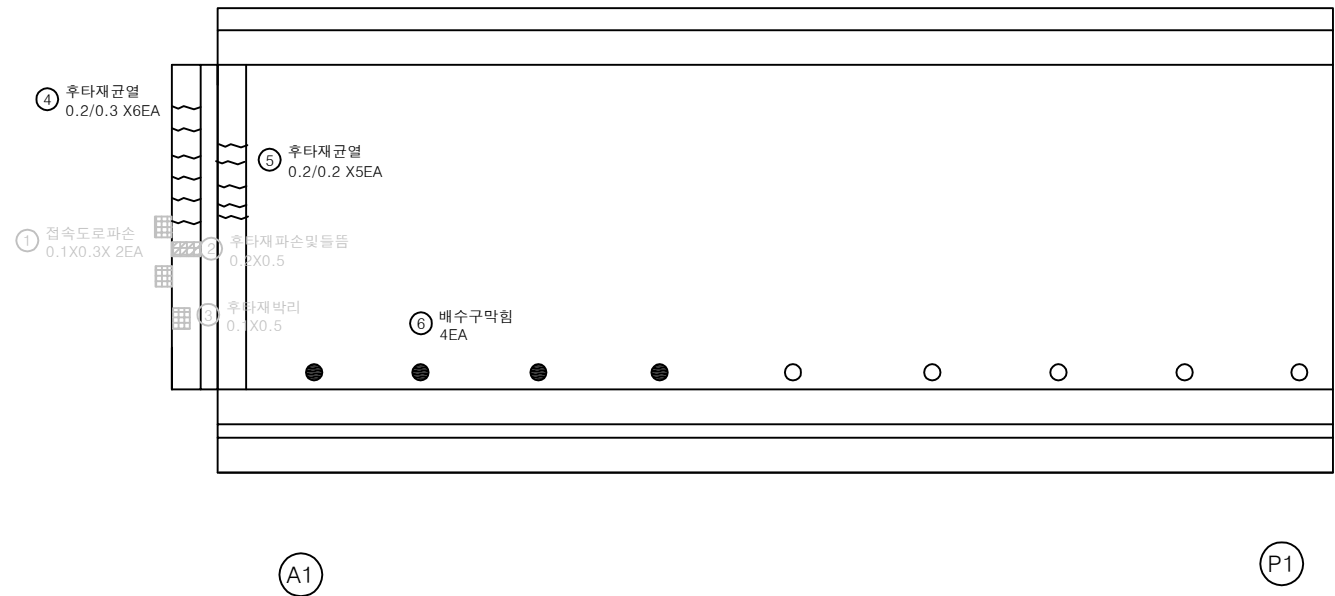
| 번호 | 손상내용 | 손상현황 | | | | | | 비 고 |
|---|---|---|---|---|---|---|---|---|
| 4 | 후타재균열 | 0.2 | 0.3 | | 1.80 | m | 6 | |
| 5 | 후타재균열 | 0.2 | 0.2 | | 1.00 | m | 5 | |

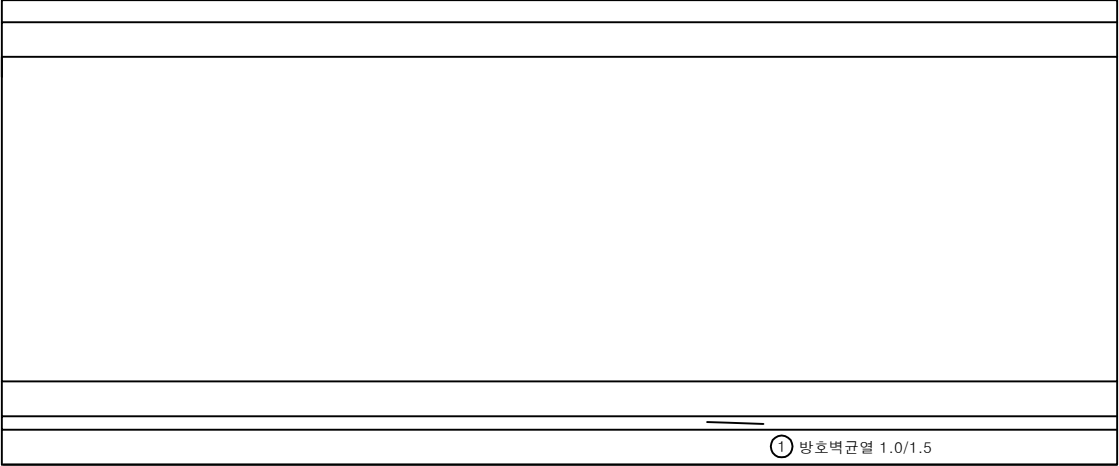
| 번호 | 손상내용 | 손상현황 | | | | | | 비 고 |
|---|---|---|---|---|---|---|---|---|
| 1 | 방호벽균열 | 1.0 | 1.5 | | 1.50 | m | 1 | |

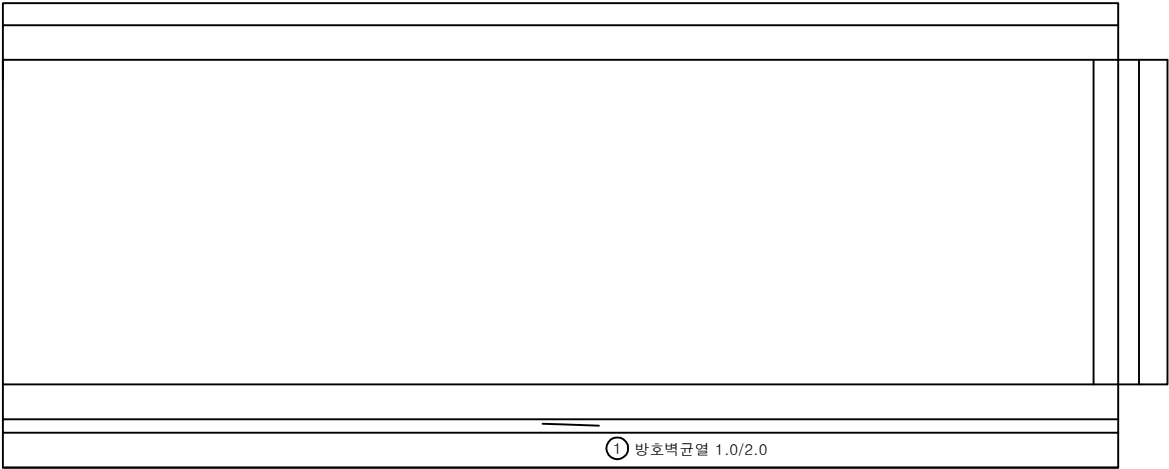
| 번호 | 손상내용 | 손상현황 | | | | | | 비 고 |
|---|---|---|---|---|---|---|---|---|
| 1 | 방호벽균열 | 1.0 | 2.0 | | 2.00 | m | 1 | |

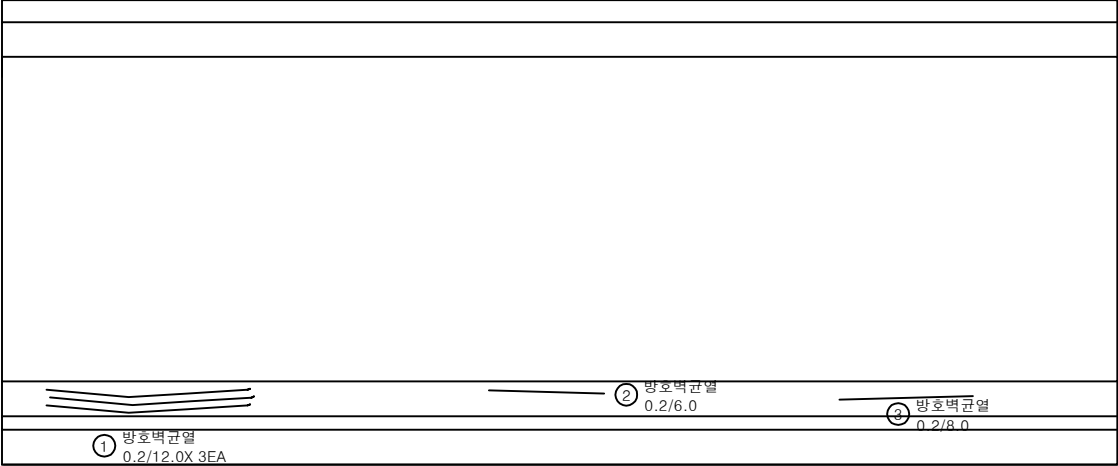
| 번호 | 손상내용 | 손상현황 | | | | | | 비 고 |
|---|---|---|---|---|---|---|---|---|
| 1 | 방호벽균열 | 0.2 | 12.0 | | 36.00 | m | 3 | |
| 2 | 방호벽균열 | 0.2 | 6.0 | | 6.00 | m | 1 | |
| 3 | 방호벽균열 | 0.2 | 8.0 | | 8.00 | m | 1 | |

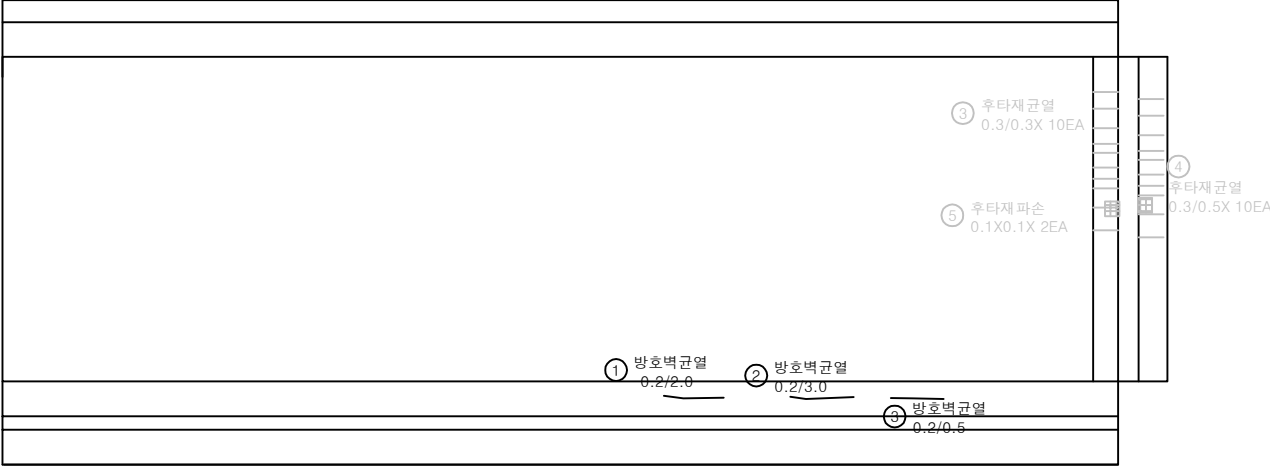
| 번호 | 손상내용 | 손상현황 | | | | | | 비 고 |
|---|---|---|---|---|---|---|---|---|
| 1 | 방호벽균열 | 0.2 | 2.0 | | 2.00 | m | 1 | |
| 2 | 방호벽균열 | 0.2 | 3.0 | | 3.00 | m | 1 | |
| 3 | 방호벽균열 | 0.2 | 5.0 | | 5.00 | m | 1 | |
| 4 | 후타재균열 | 0.3 | 0.3 | | 3.00 | m | 10 | 20'상 보수 |
| 5 | 후타재균열 | 0.3 | 0.5 | | 5.00 | m | 10 | 20'상 보수 |

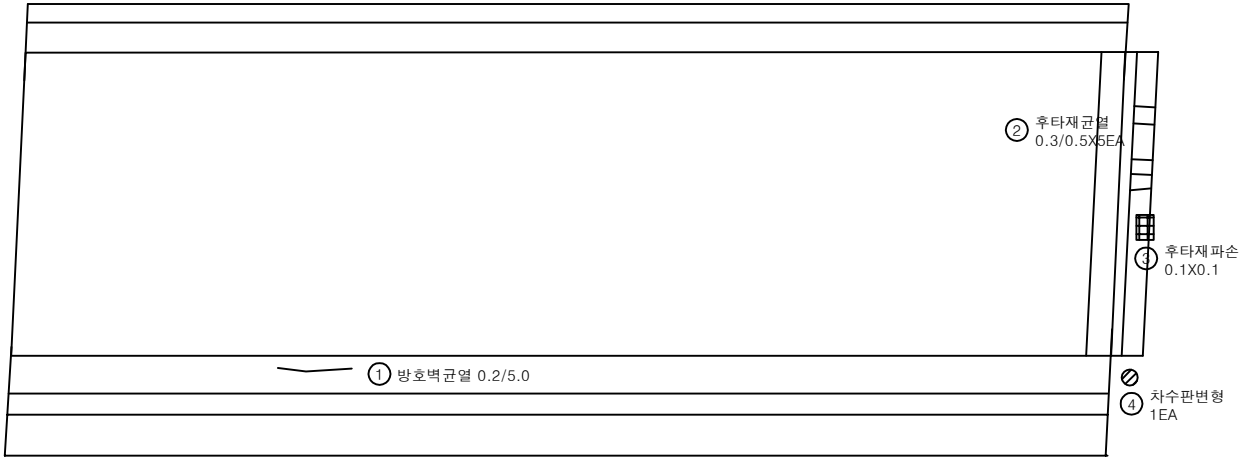
| 번호 | 손상내용 | 손상현황 | | | | | | 비고 |
|---|---|---|---|---|---|---|---|---|
| 1 | 방호벽균열 | 0.2 | 5.0 | | 5.00 | m | 1 | |
| 2 | 후타재균열 | 0.3 | 0.5 | | 2.50 | m | 5 | |

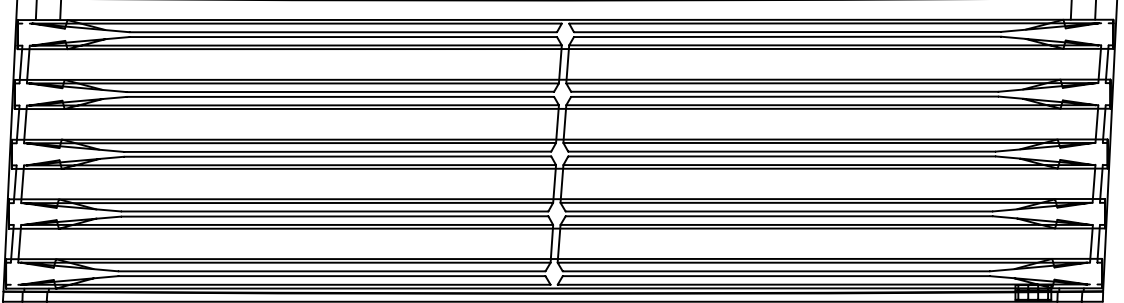
① 파손  
0.1X0.2
