상주영천고속도로 시설물 안전·하자점검 및 성능평가 용역  
(2023년 상반기 정기안전점검)

# 외 관 조 사 망 도

배골교

2023.04

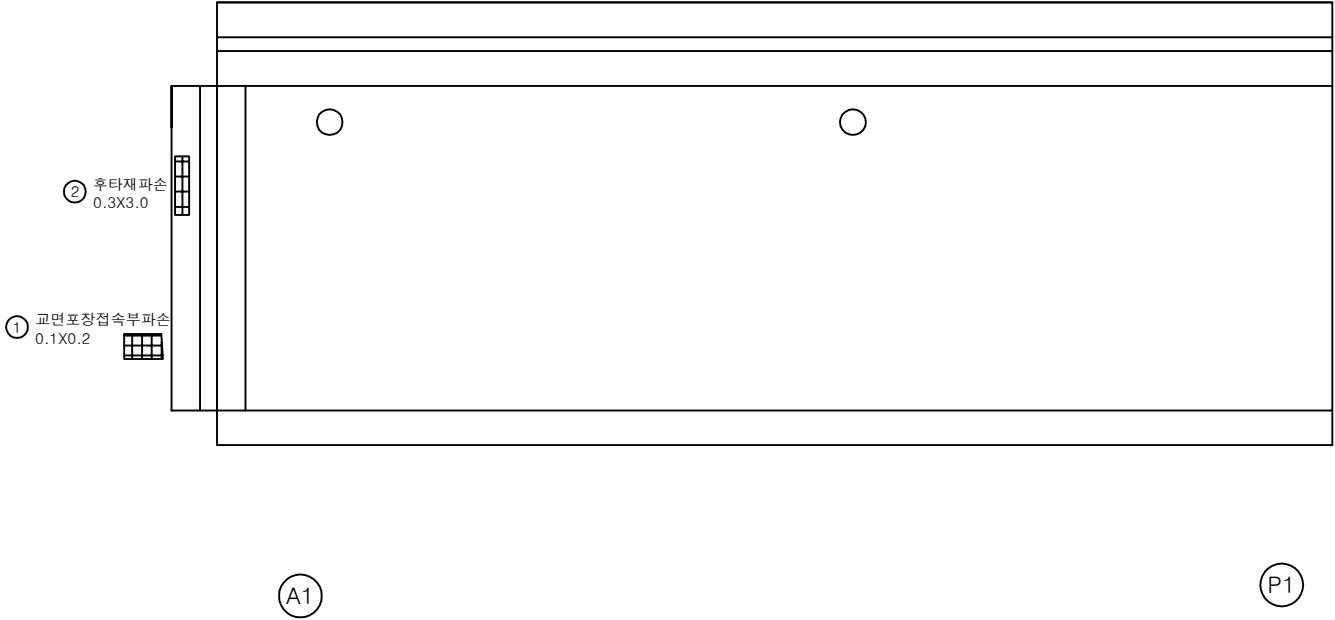
ID : 배골교 슬래브상면 S1(상주방향)

| 번호 | 손상내용 | 손상현황 | | | | | | 비 고 |
|---|---|---|---|---|---|---|---|---|
| 1 | 교면포장접속부파손 | | 0.1 | 0.2 | 0.02 | m <sup>2</sup> | 1 | |
| 2 | 후타재 파손 | | 0.3 | 3.0 | 0.90 | m <sup>2</sup> | 1 | 23상 신규 |

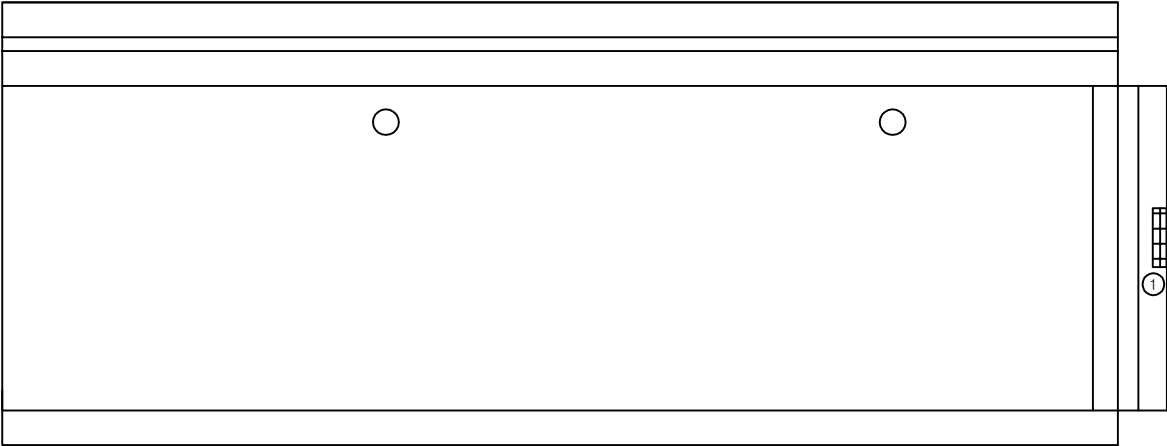
| 번호 | 손상내용 | 손상현황 | | | | | | 비 고 |
|---|---|---|---|---|---|---|---|---|
| 1 | 후타재 파손 | | 0.3 | 3.0 | 0.90 | m <sup>2</sup> | 1 | 23상 신규 |

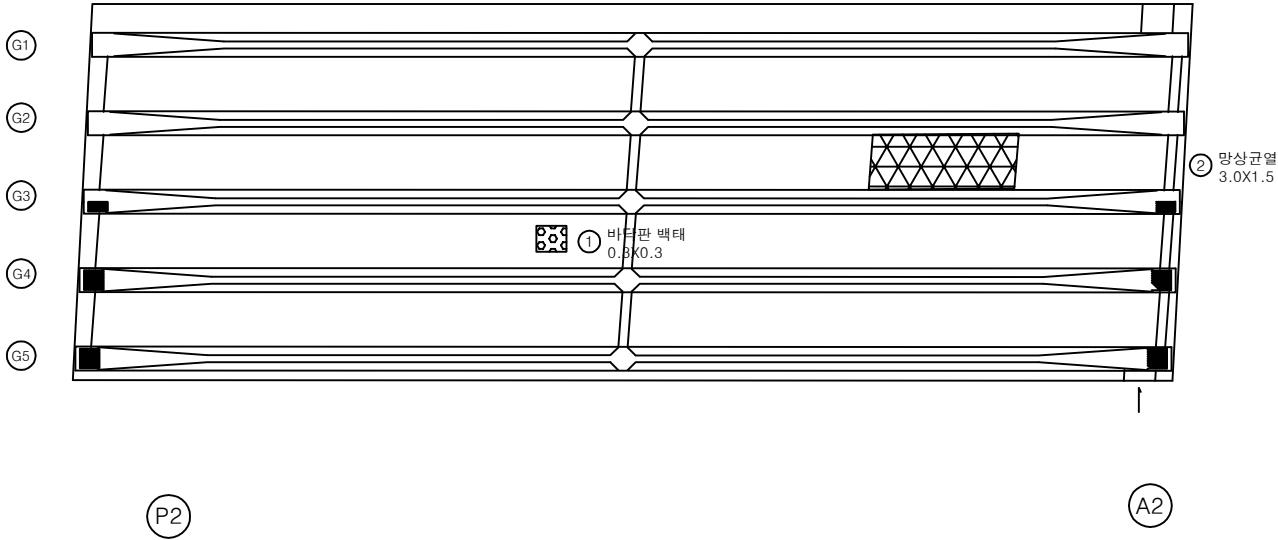
| 번호 | 손상내용 | 손상현황 | | | | | | 비 고 |
|---|---|---|---|---|---|---|---|---|
| 1 | 바닥판 백테 | | 0.3 | 0.3 | 0.09 | m <sup>2</sup> | 1 | |
| 2 | 망상균열 | | 3.0 | 1.5 | 4.50 | m <sup>2</sup> | 1 | |

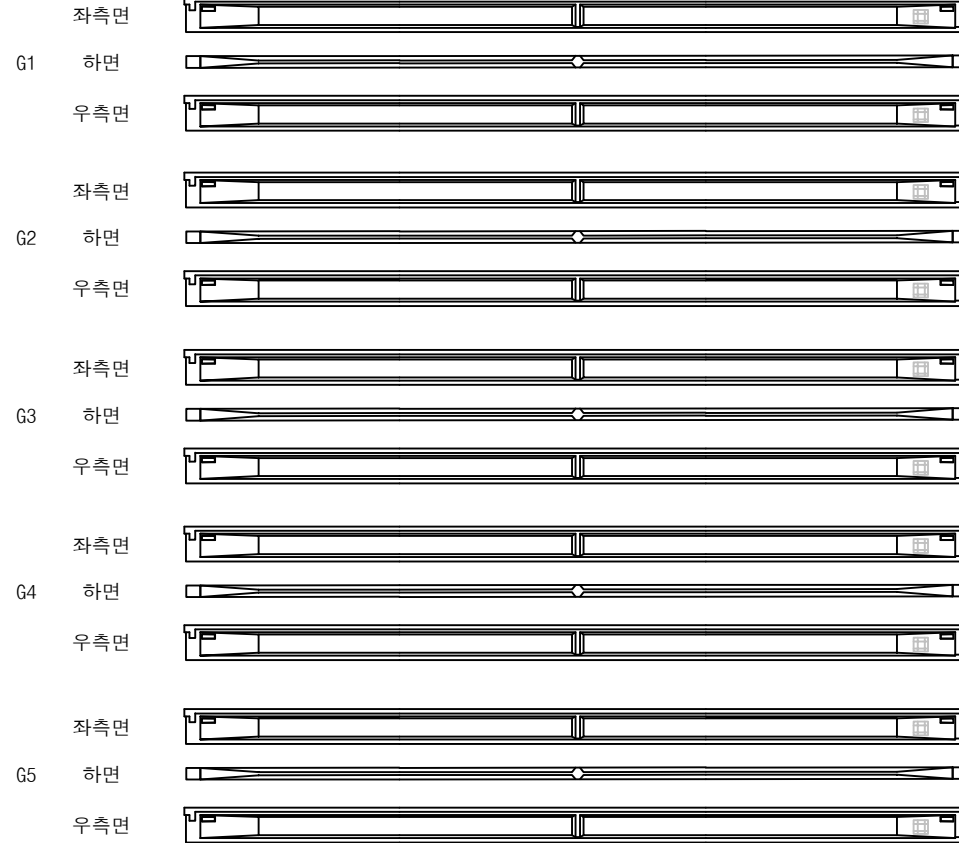
ID : 배골교 거더 S1 (G1~G5)(상주방향)

① 거더 인양홀주위박리  
0.1X0.1X 10EA

| 번호 | 손상내용 | 손상현황 | | | | | | 비 고 |
|---|---|---|---|---|---|---|---|---|
| 1 | 인양홀주위박리 | | 0.1 | 0.1 | 0.10 | m <sup>2</sup> | 10 | 21'상 보수 |

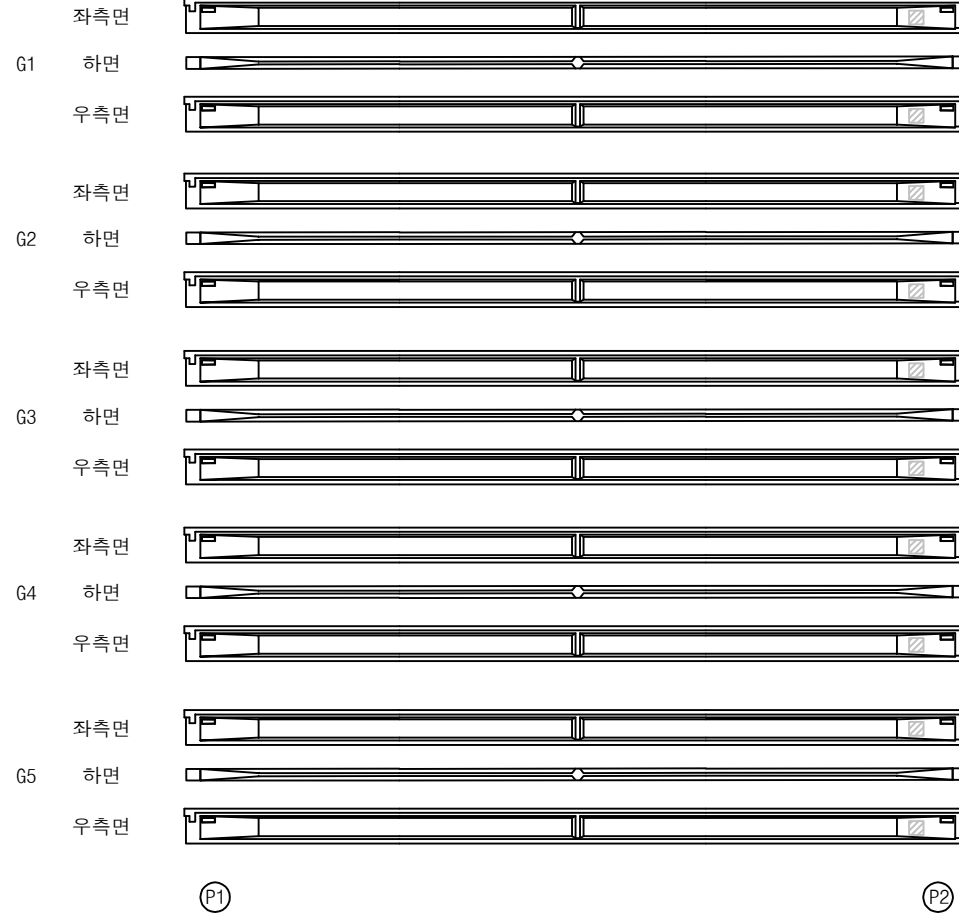
ID : 배골교 거더 S2 (G1~G5)(상주방향)

① 거더 인양홀박락  
0.2X0.3X 10EA

| 번호 | 손상내용 | 손상현황 | | | | | | 비 고 |
|---|---|---|---|---|---|---|---|---|
| 1 | 거더 인양홀박락 | | 0.2 | 0.3 | 0.60 | m <sup>2</sup> | 10 | 21'상 보수 |

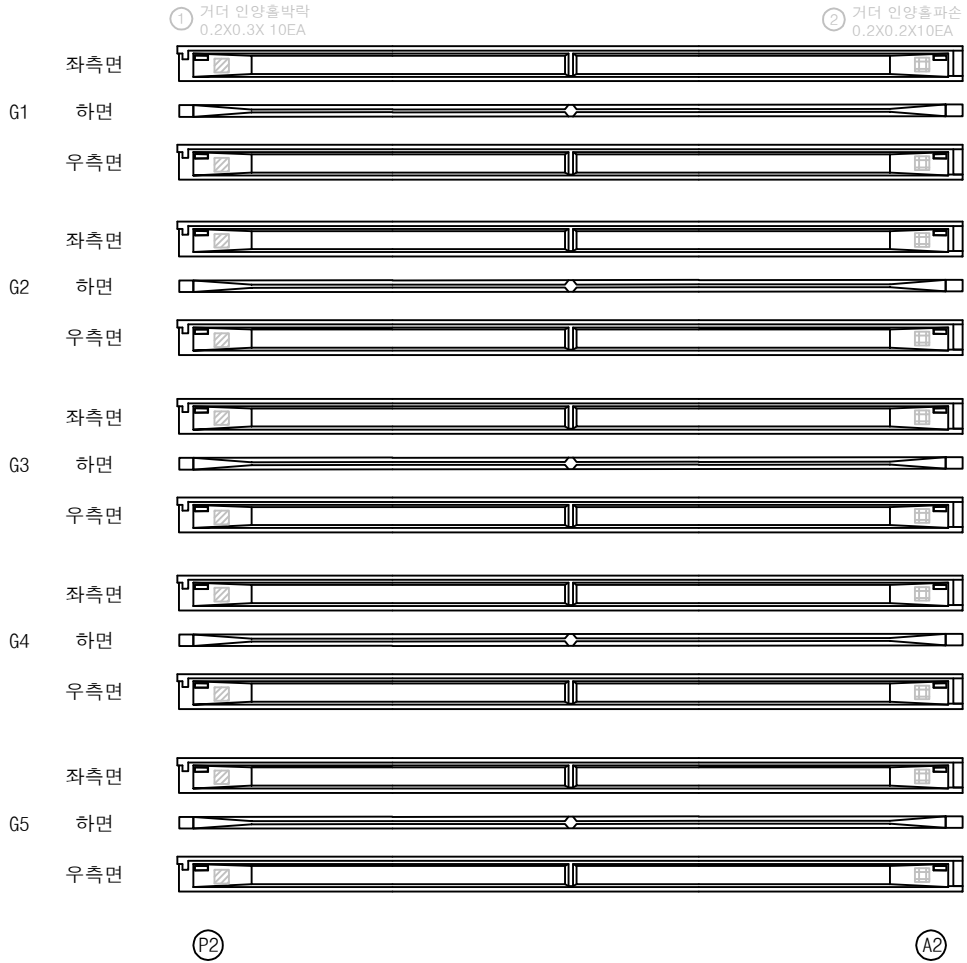
| 번호 | 손상내용 | 손상현황 | | | | | | 비 고 |
|---|---|---|---|---|---|---|---|---|
| 1 | 거더 인양홀박락 | | 0.2 | 0.3 | 0.60 | ㎡ | 10 | 21'하 보수 |
| 2 | 거더 인양홀파손 | | 0.2 | 0.2 | 0.60 | ㎡ | 10 | 20'하 보수 |

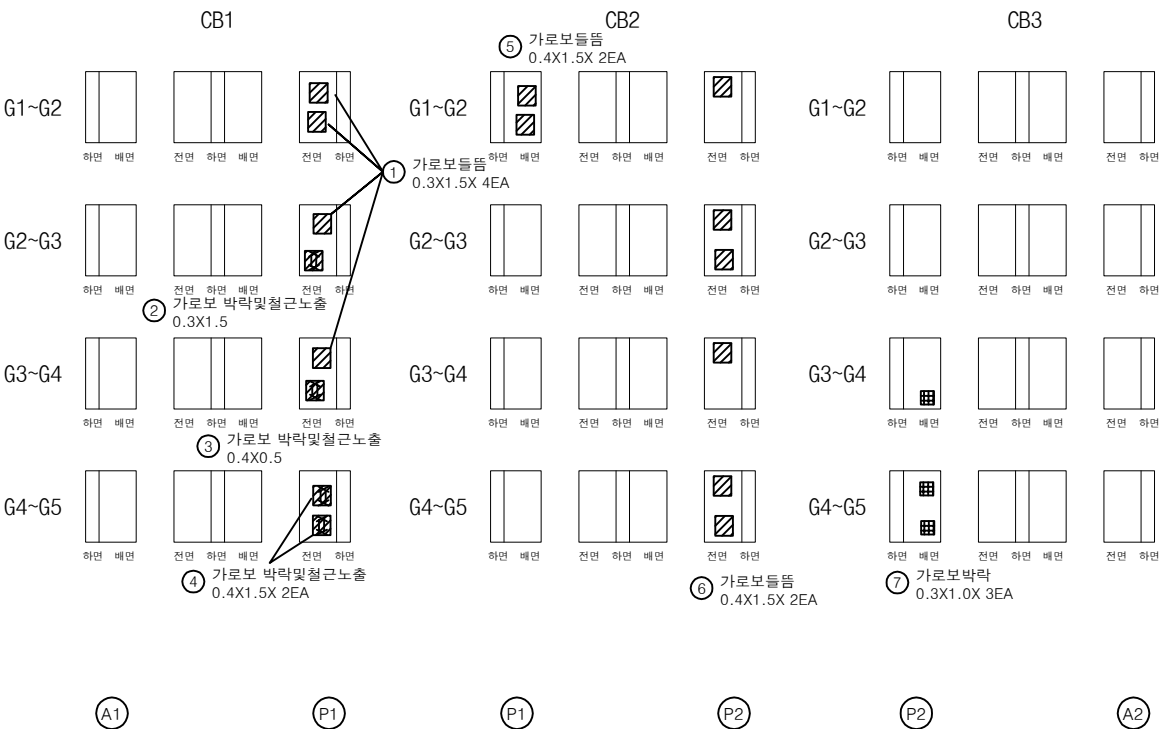
| 번호 | 손상내용 | 손상현황 | | | | | | 비 고 |
|---|---|---|---|---|---|---|---|---|
| 1 | 가로보 들뜸 | | 0.3 | 1.5 | 1.80 | m <sup>2</sup> | 4 | |
| 2 | 가로보 박락및철근노출 | | 0.3 | 1.5 | 0.45 | m <sup>2</sup> | 1 | |
| 3 | 가로보 박락및철근노출 | | 0.4 | 0.5 | 0.20 | m <sup>2</sup> | 1 | |
| 4 | 가로보 박락및철근노출 | | 0.4 | 1.5 | 1.20 | m <sup>2</sup> | 2 | |
| 5 | 가로보들뜸 | | 0.4 | 1.5 | 1.20 | m <sup>2</sup> | 2 | |
| 6 | 가로보들뜸 | | 0.4 | 1.5 | 3.60 | m <sup>2</sup> | 6 | |
| 7 | 가로보박락 | | 0.3 | 1.0 | 0.90 | m <sup>2</sup> | 3 | |

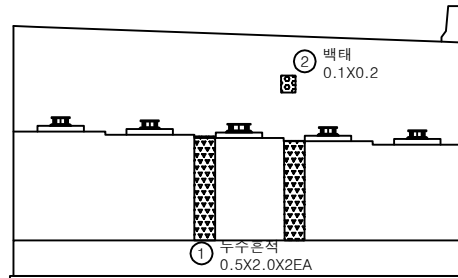
| 번호 | 손상내용 | 손상현황 | | | | | | 비고 |
|---|---|---|---|---|---|---|---|---|
| 1 | 누수콘크리트 | | 0.5 | 2.0 | 2.00 | m <sup>2</sup> | 2 | |
| 2 | 백태 | | 0.1 | 0.2 | 0.02 | m <sup>2</sup> | 1 | |

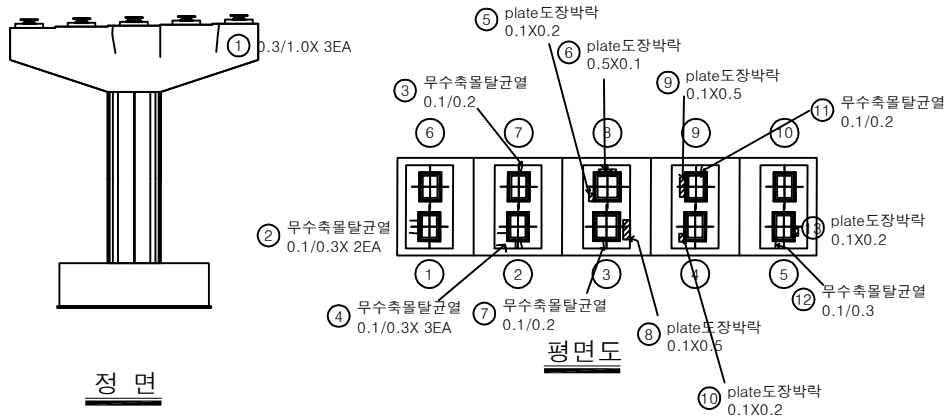
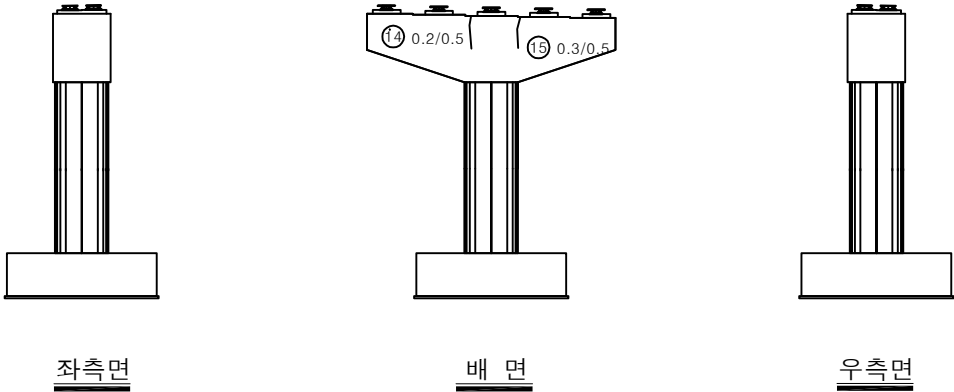
| 번호 | 손상내용 | 손상현황 | | | | | | 비 고 |
|---|---|---|---|---|---|---|---|---|
| 1 | 균열 | 0.3 | 1.0 | | 3.00 | m | 3 | |
| 2 | 무수축물탈균열 | 0.1 | 0.3 | | 0.60 | m | 2 | |
| 3 | 무수축물탈균열 | 0.1 | 0.2 | | 0.20 | m | 1 | |
| 4 | 무수축물탈균열 | 0.1 | 0.3 | | 0.90 | m | 3 | |
| 7 | 무수축물탈균열 | 0.1 | 0.2 | | 0.20 | m | 1 | |
| 11 | 무수축물탈균열 | 0.1 | 0.2 | | 0.20 | m | 1 | |
| 12 | 무수축물탈균열 | 0.1 | 0.3 | | 0.30 | m | 1 | |
| 14 | 균열 | 0.2 | 0.5 | | 0.50 | m | 1 | |
| 15 | 균열 | 0.3 | 0.5 | | 0.50 | m | 1 | |

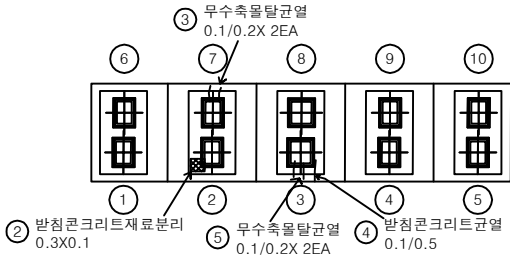
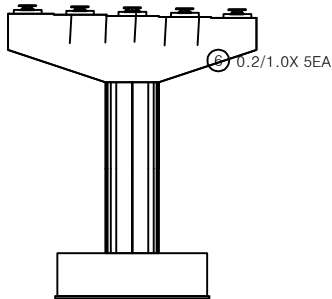
| 번호 | 손상내용 | 손상현황 | | | | | | 비고 |
|---|---|---|---|---|---|---|---|---|
| 1 | 균열 | 0.2 | 1.5 | | 18.00 | m | 12 | |
| 3 | 무수축물탈균열 | 0.1 | 0.2 | | 0.40 | m | 2 | |
| 4 | 발침콘크리트균열 | 0.1 | 0.5 | | 0.50 | m | 1 | |
| 5 | 무수축물탈균열 | 0.1 | 0.2 | | 0.40 | m | 2 | |
| 6 | 균열 | 0.2 | 1.0 | | 5.00 | m | 5 | |

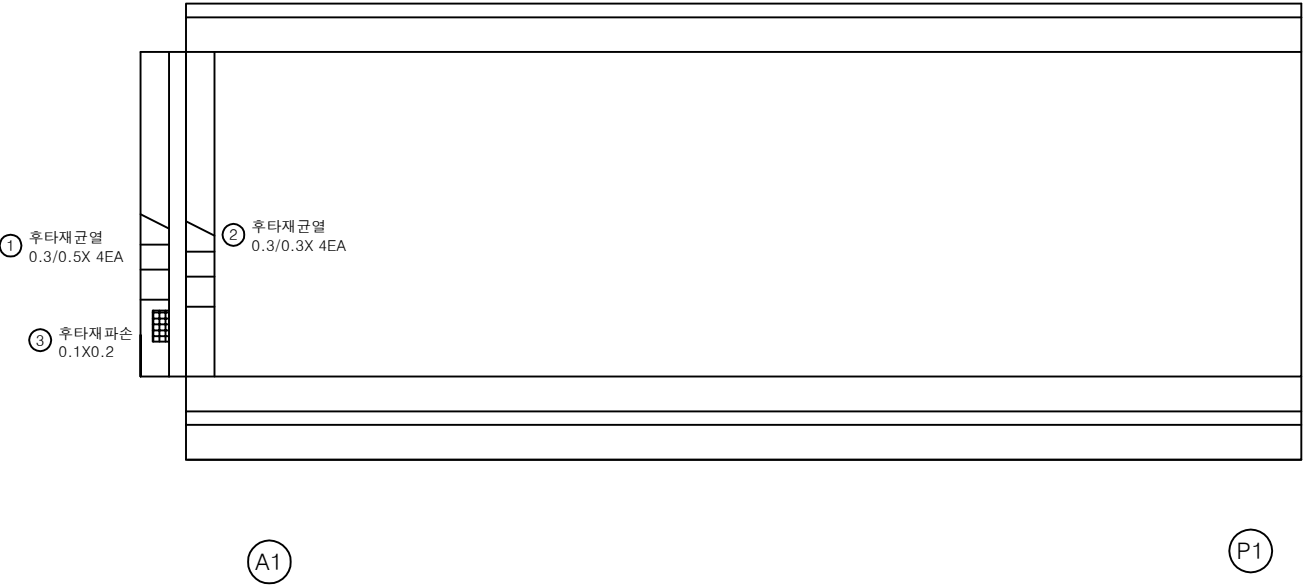
| 번호 | 손상내용 | 손상현황 | | | | | | 비고 |
|---|---|---|---|---|---|---|---|---|
| 1 | 후타재균열 | 0.3 | 0.5 | | 2.00 | m | 2 | |
| 2 | 후타재균열 | 0.3 | 0.3 | | 1.20 | m | 4 | |

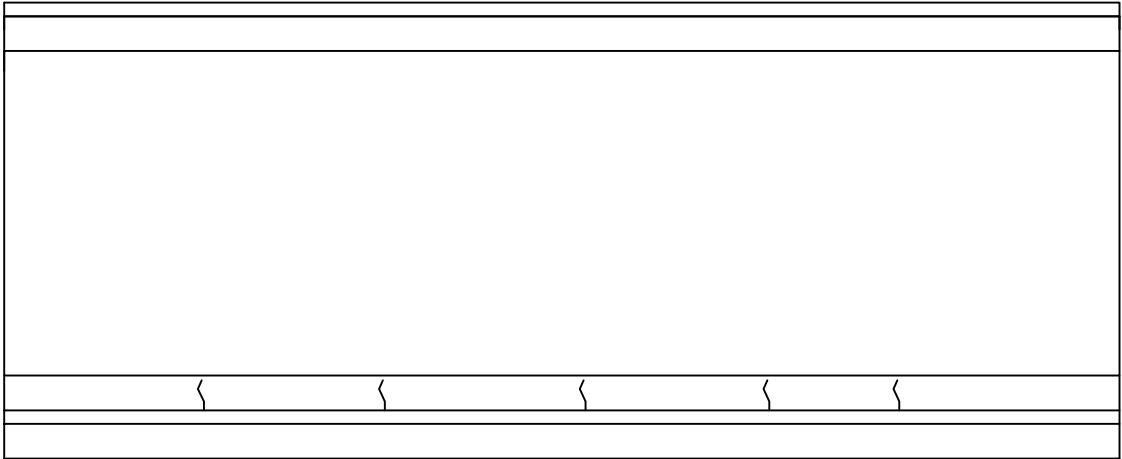
① 방호벽균열  
0.2/1.5 X5EA

| 번호 | 손상내용 | 손상현황 | | | | | | 비고 |
|---|---|---|---|---|---|---|---|---|
| 1 | 방호벽균열 | 0.2 | 1.5 | | 7.50 | m | 5 | |

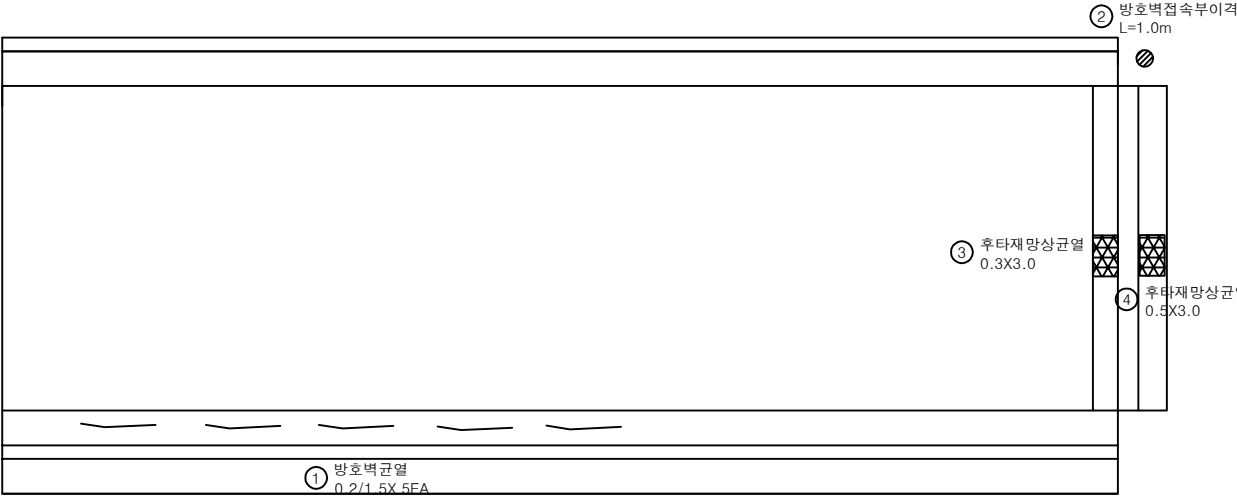
| 번호 | 손상내용 | 손상현황 | | | | | | 비고 |
|---|---|---|---|---|---|---|---|---|
| 1 | 방호벽 균열 | 0.2 | 1.5 | | 7.50 | m | 5 | |
| 3 | 후타재망상균열 | 0.3 | 3.0 | 0.90 | m <sup>2</sup> | | 1 | |
| 4 | 후타재망상균열 | | 0.5 | 3.0 | 1.50 | m <sup>2</sup> | 1 | |

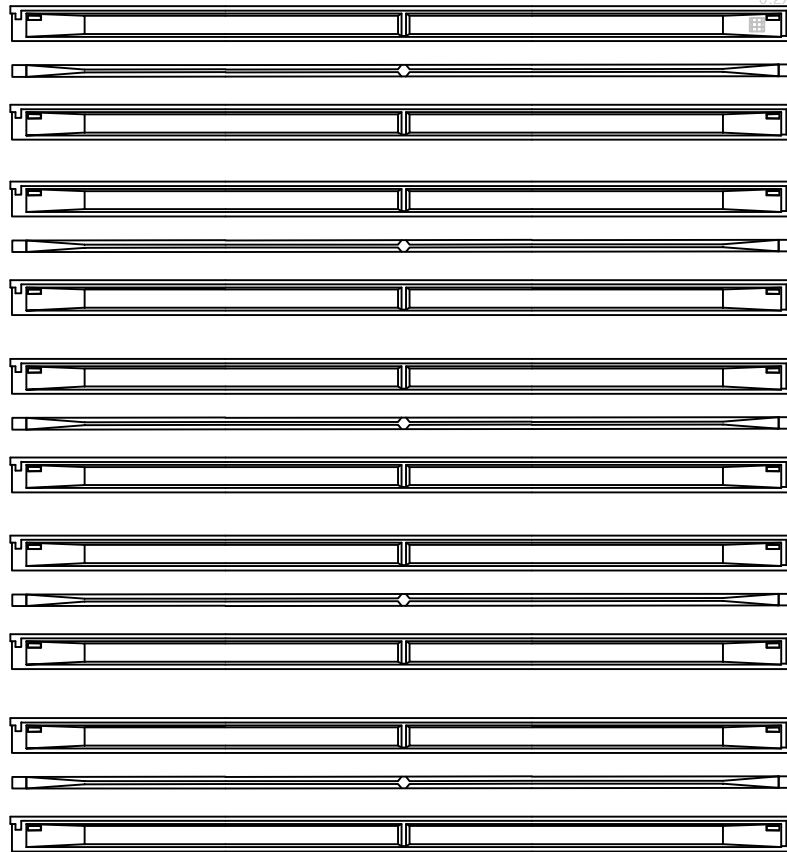
① 거더 인양출파손  
0.2X0.2

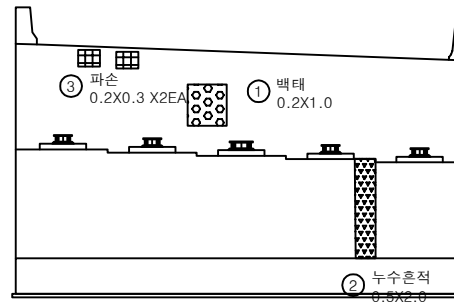
| 번호 | 손상내용 | 손상현황 | | | | | | 비 고 |
|---|---|---|---|---|---|---|---|---|
| 2 | 누수흔적 | | 0.5 | 2.0 | 1.00 | m <sup>2</sup> | 1 | |
