상주영천고속도로 시설물 안전·하자점검 및 성능평가 용역  
(2023년 상반기 정기안전점검)

# 외 관 조 사 망 도

화남1교

(주)명성엔지니어링

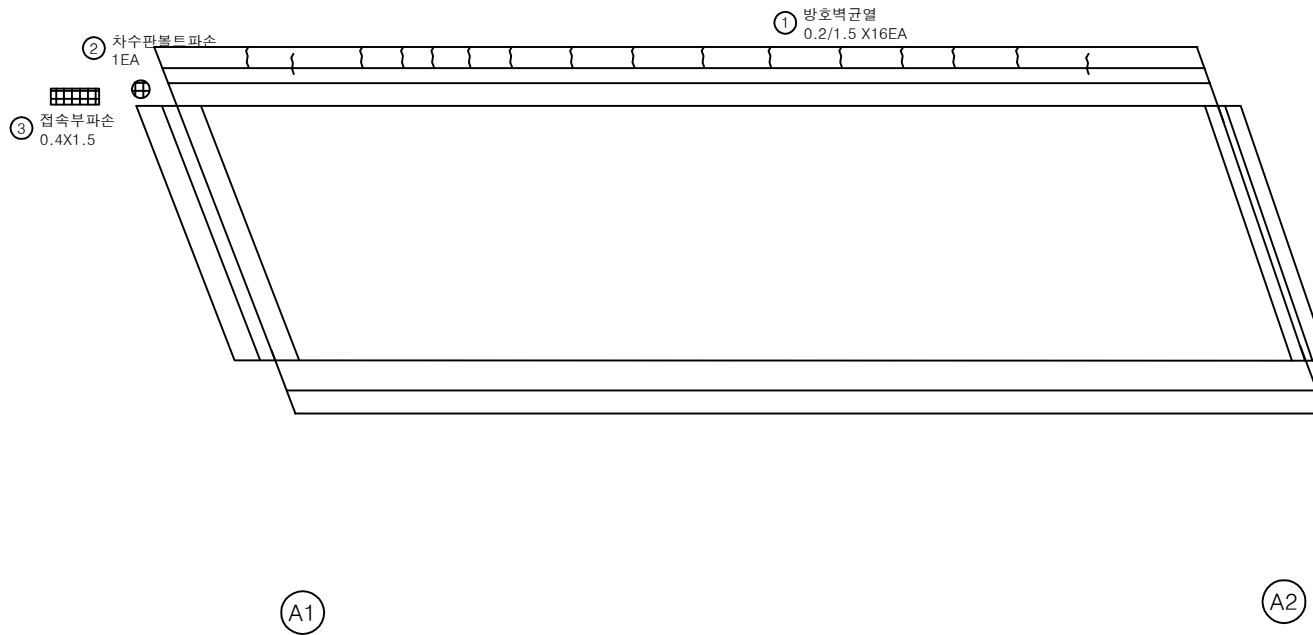
ID : 화남1교 슬래브상면 S1(상주방향)

| 번호 | 손상내용 | 손상현황 | | | | | | 비 고 |
|---|---|---|---|---|---|---|---|---|
| 1 | 방호벽균열 | 0.2 | 1.5 | | 24.00 | m | 16 | |
| 2 | 차수판볼트파손 | | | | 1.00 | EA | 1 | |
| 3 | 접속부파손 | | 0.4 | 1.5 | 0.60 | m <sup>2</sup> | 1 | |

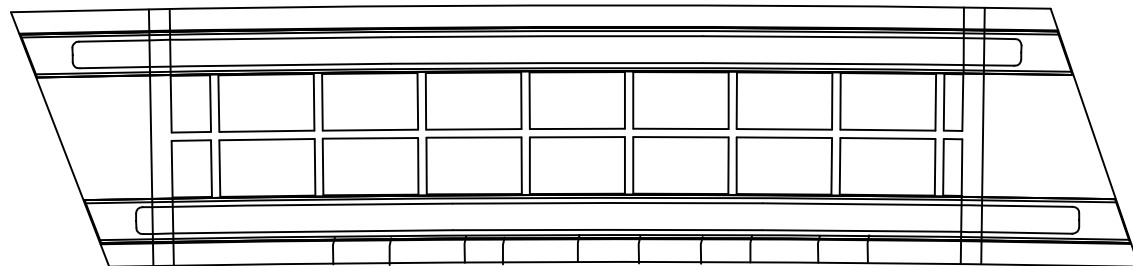
① 0.1/1.0X 10EA

| 번호 | 손상내용 | 손상현황 | | | | | | 비 고 |
|---|---|---|---|---|---|---|---|---|
| 1 | 균열 | 0.1 | 1.0 | | 10.00 | m | 10 | |

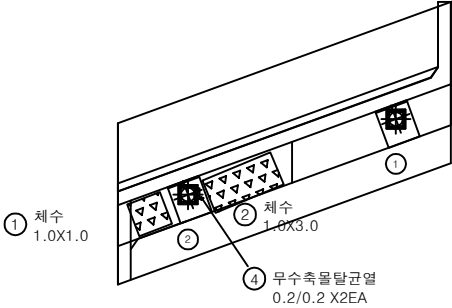
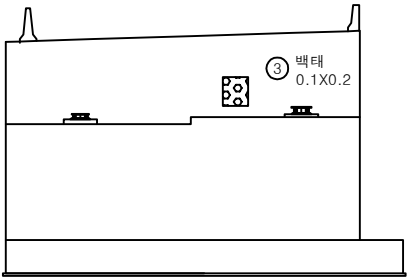
| 번호 | 손상내용 | 손상현황 | | | | | | 비 고 |
|---|---|---|---|---|---|---|---|---|
| 1 | 채수 | | 1.0 | 1.0 | 1.00 | m <sup>2</sup> | 1 | |
| 2 | 채수 | | 1.0 | 3.0 | 3.00 | m <sup>2</sup> | 1 | |
| 3 | 백태 | | 0.1 | 0.2 | 0.02 | m <sup>2</sup> | 1 | |
| 4 | 무수축물탈 들뜸 | | 0.1 | 0.4 | 0.04 | m <sup>2</sup> | 1 | 23상 신규 |

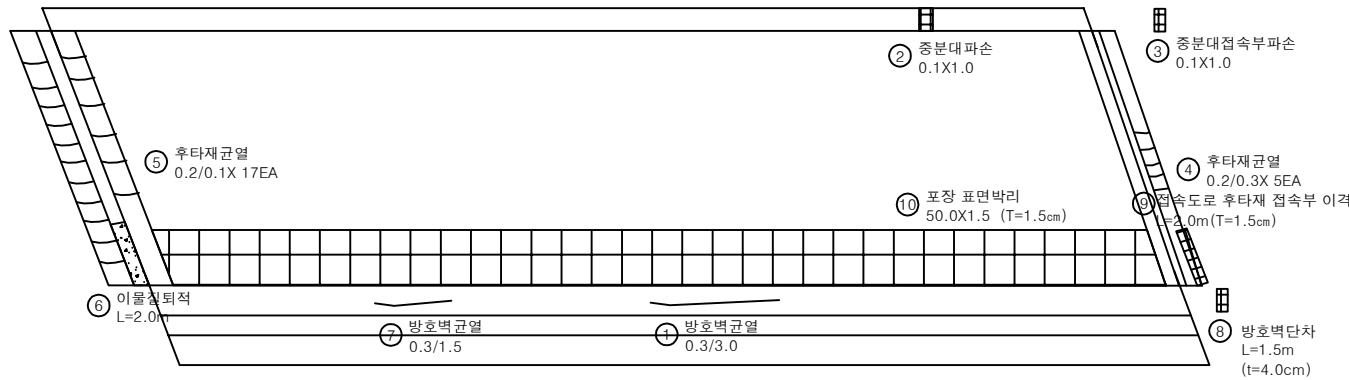
ID : 화남1교 슬래브상면 S1(영천방향)

| 번호 | 손상내용 | 손상현황 | | | | | | 비 고 |
|---|---|---|---|---|---|---|---|---|
| 1 | 방호벽 균열 | 0.3 | 3.0 | | 3.00 | m | 1 | 길이증가 |
| 2 | 중분대 파손 | | 0.1 | 1.0 | 0.10 | m <sup>2</sup> | 1 | |
| 3 | 중분대 접속부 파손 | | 0.1 | 1.0 | 0.10 | m <sup>2</sup> | 1 | |
| 4 | 후타재 균열 | 0.2 | 0.3 | | 1.50 | m | 5 | |
| 5 | 후타재 균열 | 0.2 | 0.1 | | 1.70 | m | 17 | |
| 6 | 이물침 퇴적 | | 2.0 | | 2.00 | m | 1 | |
| 7 | 방호벽 균열 | 0.3 | 1.5 | | 1.50 | m | 1 | |
| 8 | 방호벽 단차 | | 1.5 | | 1.50 | m | 1 | |
| 9 | 접속도로 후타재 접속부 이격 | | 2.0 | | 2.00 | m | 1 | 23하 신규 |
| 10 | 포장 표면박리 | | 50.0 | 1.5 | 75.00 | m <sup>2</sup> | 1 | 23하 신규 |

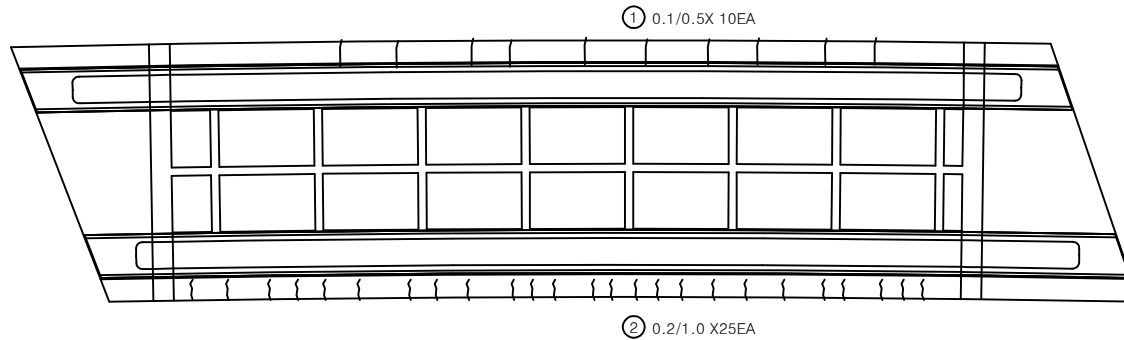
ID : 화남1교 슬래브하면 S1(영천방향)

| 번호 | 손상내용 | 손상현황 | | | | | | 비 고 |
|---|---|---|---|---|---|---|---|---|
| 1 | 균열 | 0.1 | 0.5 | | 5.00 | m | 10 | |
| 2 | 균열 | 0.2 | 1.0 | | 25.00 | m | 25 | |

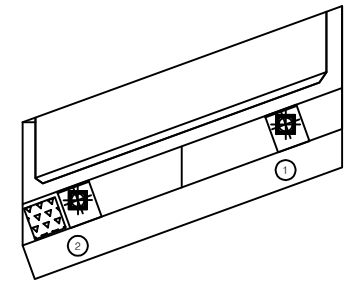
① 채수  
1.0X1.0

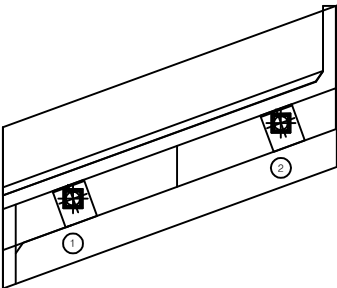
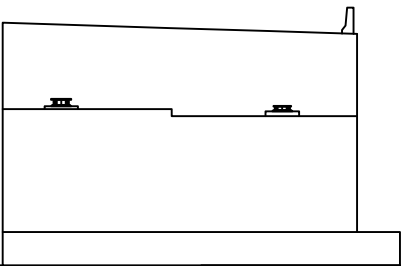
| 번호 | 손상내용 | 손상현황 | | | | | | 비 고 |
|---|---|---|---|---|---|---|---|---|
| 1 | 무수축물탈균열 | 0.1 | 0.1 | | 0.10 | m | 1 | |
